## INFORME N° 448 -2012/OEFA-DE

ASUNTO : Constatación de Manejo Informal de Residuos Sólidos en el litoral marino del  
Distrito de San Miguel que servirán de insumo para las actividades de  
Supervisión a Entidades Públicas de la Dirección de Supervisión del OEFA

FECHA : San Isidro, 05 SET. 2012

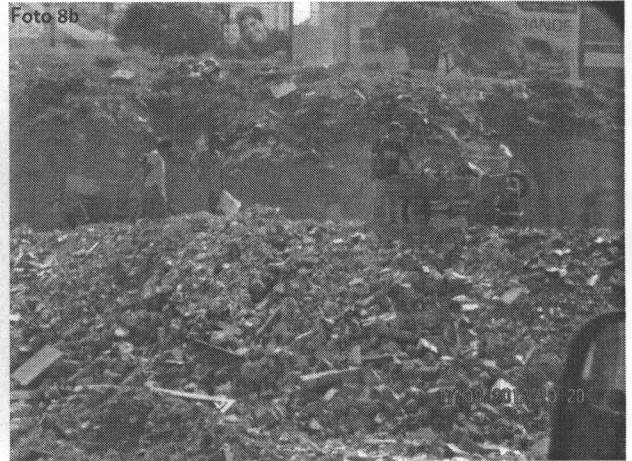
Fotografías N° 8a y 8b. Evidencia de disposición final de residuos de construcción mezclados con residuos domésticos en la zona intermedia de la plataforma principal del botadero sin transito actual de vehiculos pesados en el distrito de San Miguel. Coordenadas UTM WGS 84 (18L 0270958E 8663367N)

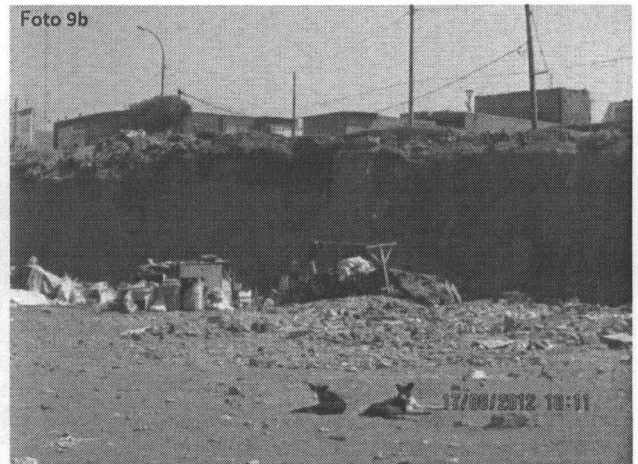
Fotografías N° 9a y 9b. Casuchas y centros de acopio improvisadas de recicladores en el interior de la plataforma principal del botadero sin transito actual de vehiculos pesados en el distrito de San Miguel. Coordenadas UTM WGS 84 (18L 0270958E 8663367N)

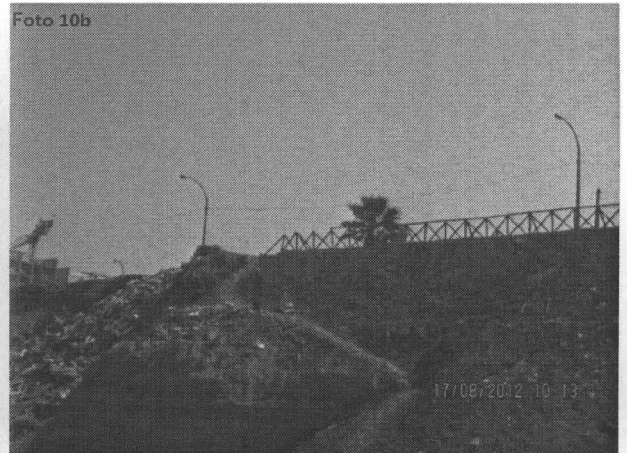
Fotografías N° 10a y 10b. Evidencia de caminos en el acantilado de recicladores en el extremo norte de la plataforma principal del botadero sin transito actual de vehiculos pesados en el distrito de San Miguel. Coordenadas UTM WGS 84 (18L 0270677E 8663508N)

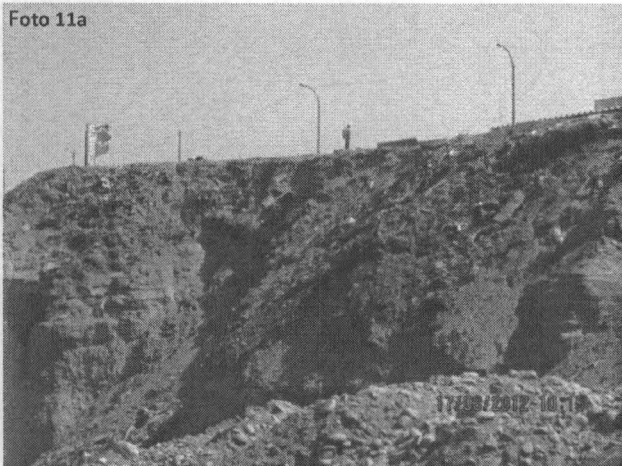
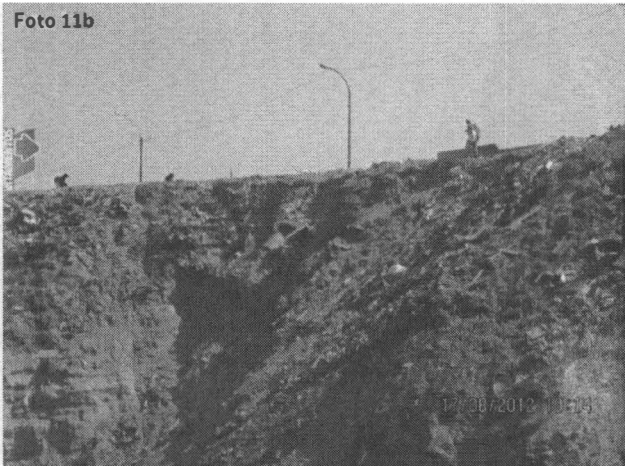
Fotografías N° 11a y 11b. Evidencia de Zonas del acantilado que sirven de botaderos de residuos domésticos ubicado en el extremo norte de la plataforma principal del botadero sin tránsito actual de vehículos pesados en el distrito de San Miguel. Coordenadas UTM WGS 84 (18L 0270677E 8663508N)

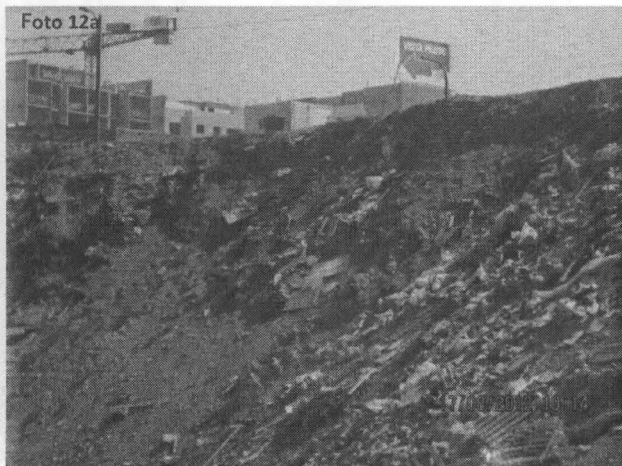
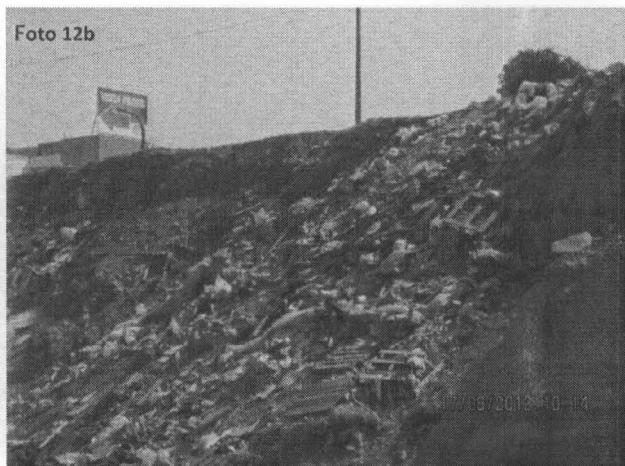
Fotografías N° 12a y 12b. Evidencia de Zonas del acantilado que sirven de botaderos de residuos domésticos ubicado en el extremo norte de la plataforma principal del botadero sin tránsito actual de vehículos pesados en el distrito de San Miguel. Coordenadas UTM WGS 84 (18L 0270677E 8663508N)

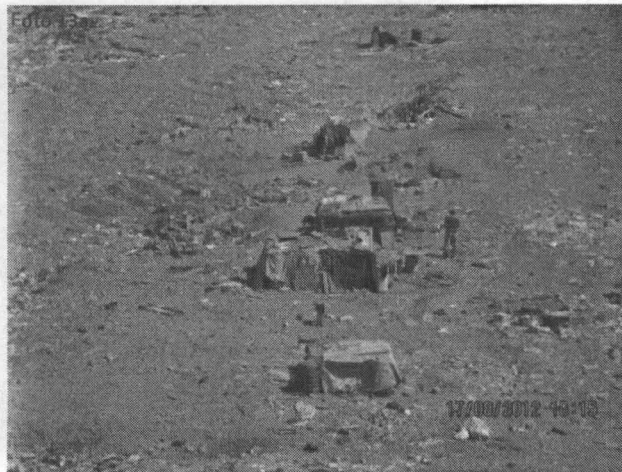
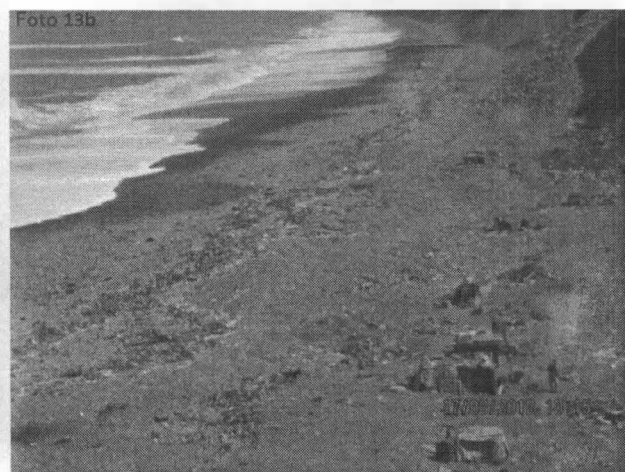
Fotografías N° 13a y 13b. Evidencia instalaciones improvisadas de recicladores en la orilla de playa ubicado en el extremo norte de la plataforma principal del botadero sin tránsito actual de vehículos pesados en el distrito de San Miguel. Coordenadas UTM WGS 84 (18L 0270677E 8663508N)

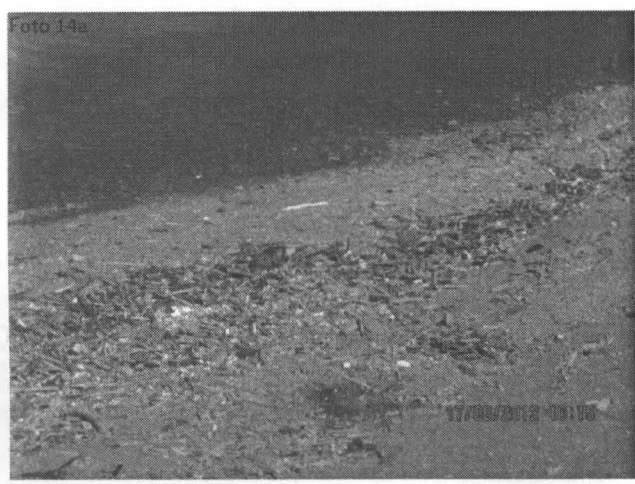
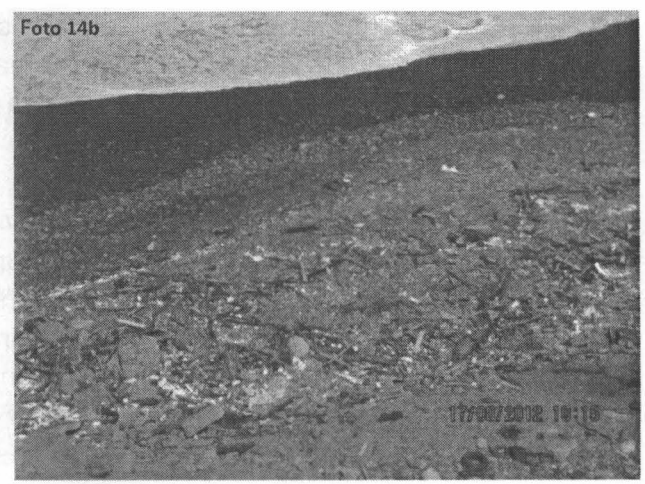
Fotografías N° 14a y 14b. Evidencia de acumulación de residuos arrojados por el mar en la orilla de playa a la altura del extremo norte final de la plataforma principal del botadero sin tránsito actual de vehículos pesados en el distrito de San Miguel. Coordenadas UTM WGS 84 (18L 0270677E 8663508N)

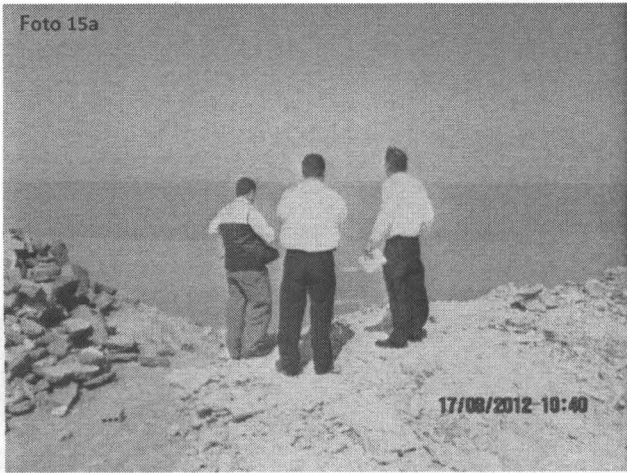
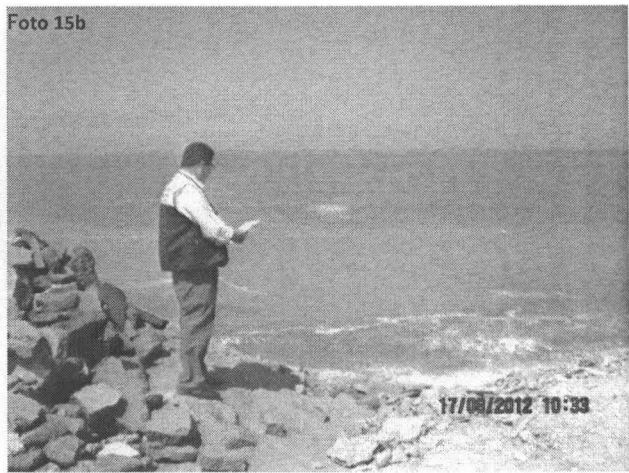
Fotografías N° 15a y 15b. Vista desde la parte superior del avance del botadero de residuos arrojados a la orilla de playa para ganar terreno al mar con alto tránsito de vehículos pesados en el distrito de San Miguel. Coordenadas UTM WGS 84 (18L 0271517E 8663128N)

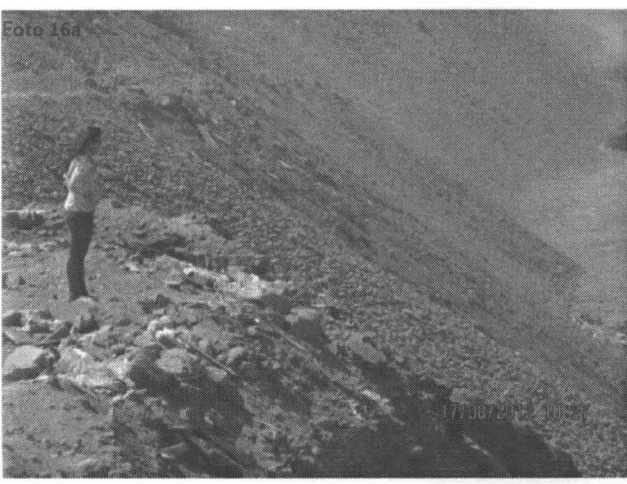
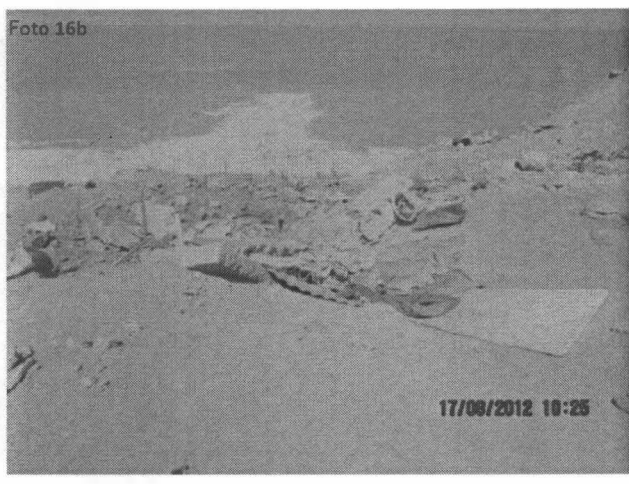
Fotografías N° 16a y 16b. Vista desde la parte superior del avance del botadero de residuos arrojados a la orilla de playa para ganar terreno al mar. Nótese la acumulación de residuos domésticos en las laderas del acantilado. Coordenadas UTM WGS 84 (18L 0271517E 8663128N)

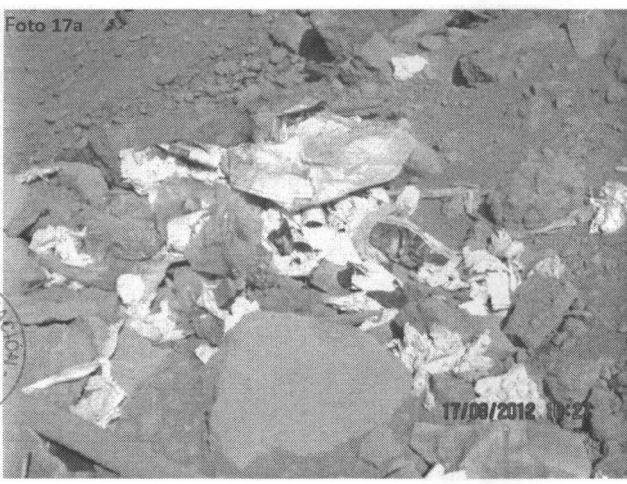
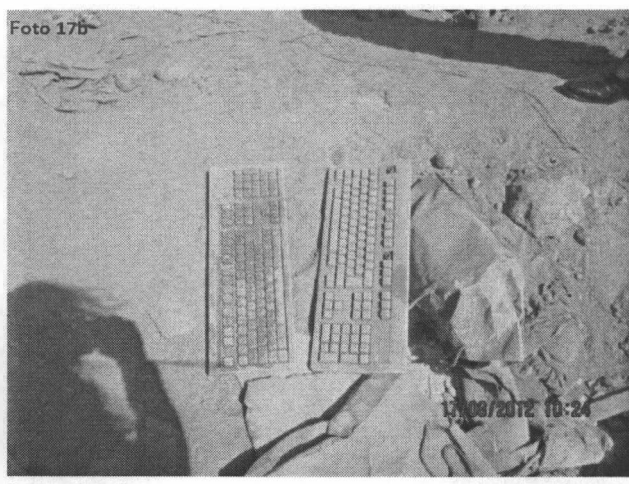
Fotografías N° 17a y 17b. Evidencia de botadero de residuos domésticos y electrónicos en la parte alta del acantilado a la altura del acantilado del botadero en actividad. Coordenadas UTM WGS 84 (18L 0271517E 8663128N)

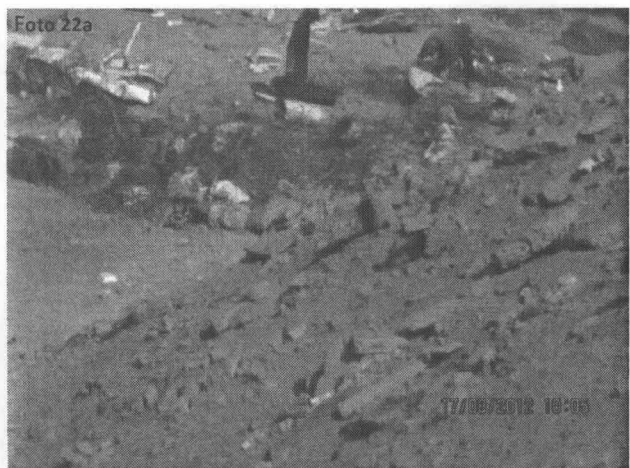
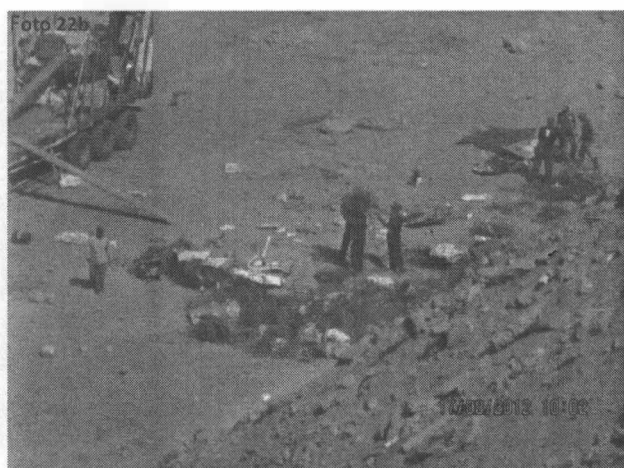
Fotografías N° 22a y 22b. Evidencia de zona de reciclaje de materiales metálicos y no metálicos en el interior del Botadero en actividad, con alto tránsito de vehiculos pesados en el distrito de San Miguel. Coordenadas UTM WGS 84 (18L 0271511E 8663046N)

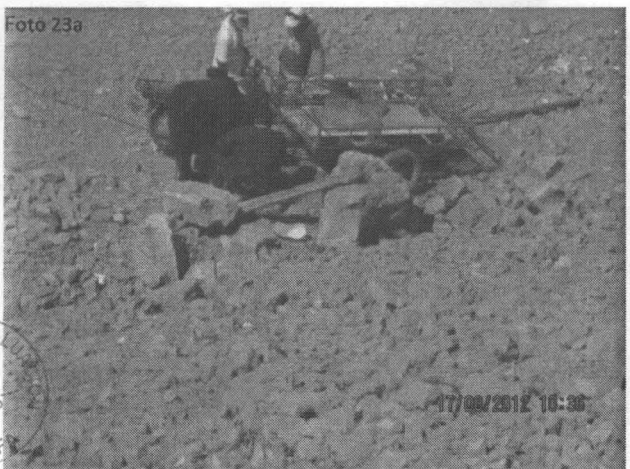
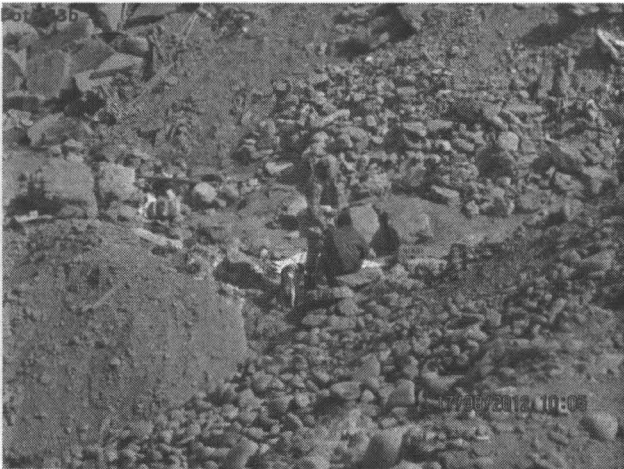
Fotografías N° 23a y 23b. Evidencia de zona de reciclaje de materiales metálicos y no metálicos en el interior del Botadero en actividad, con alto tránsito de vehiculos pesados en el distrito de San Miguel. Coordenadas UTM WGS 84 (18L 0271511E 8663046N)

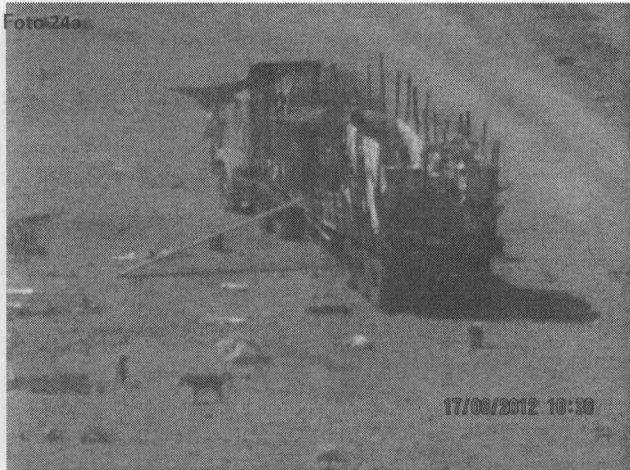
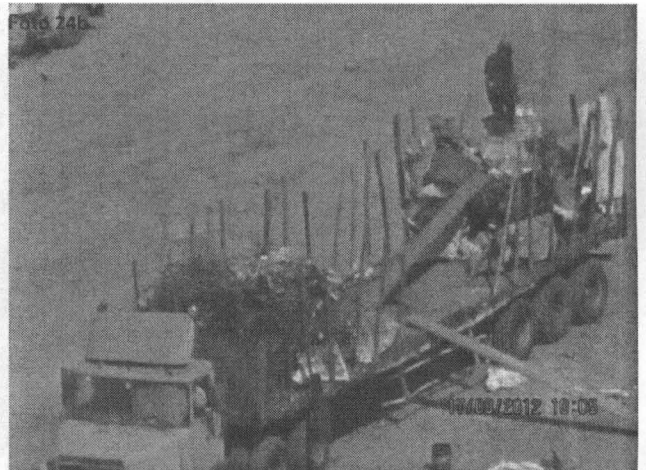
Fotografías N° 24a y 24b. Evidencia de zona de reciclaje de materiales metálicos y no metálicos en vehículos de gran capacidad, el interior del Botadero en actividad, en el distrito de San Miguel. Coordenadas UTM WGS 84 (18L 0271511E 8663046N)

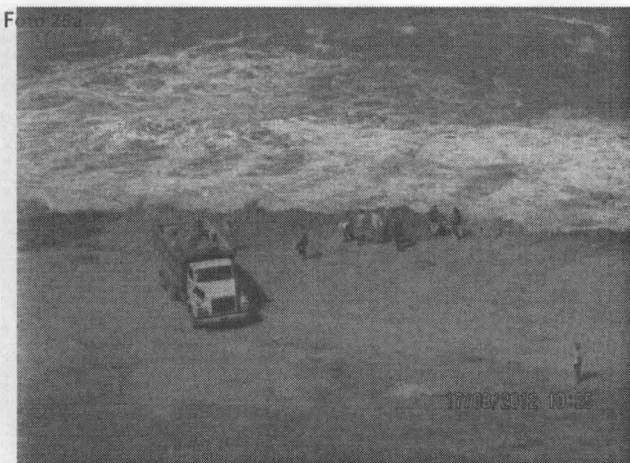
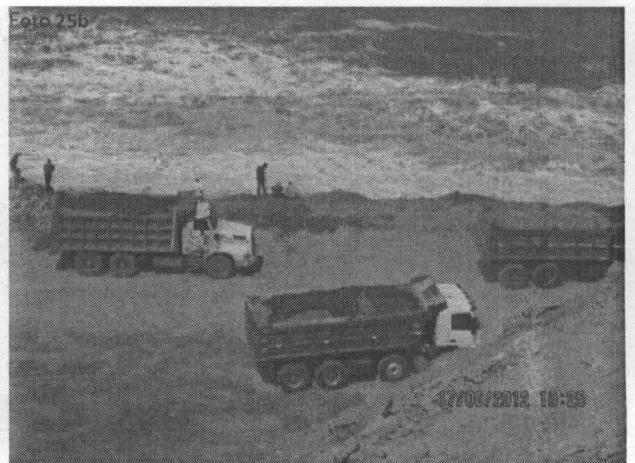
Fotografías N° 25a y 25b. Zona de descarga de residuos de construcción y escombros en la orilla de playa para ganar terreno al mar, nótese el grado de mezcla y dispersión de los residuos con el agua de mar producto de la fuerza de las olas. Coordenadas UTM WGS 84 (18L 0271517E 8663128N)

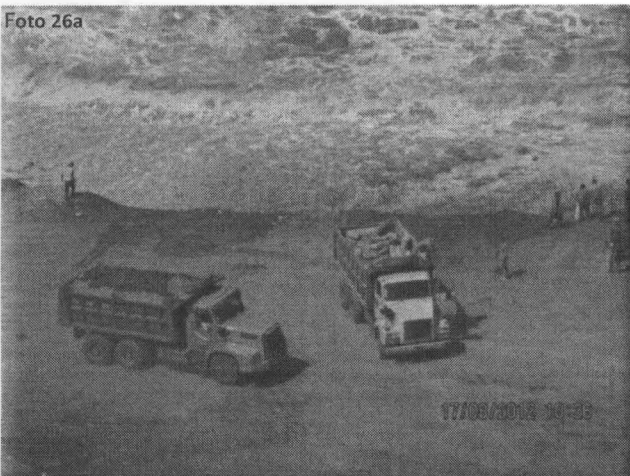
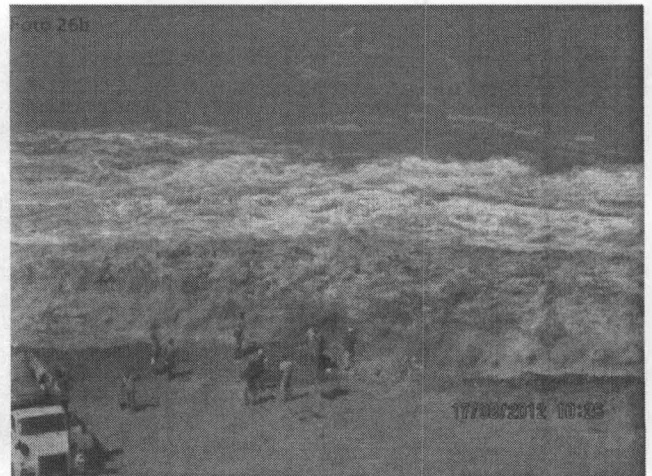
Fotografías N° 26a y 26b. Zona de descarga de residuos de construcción y escombros en la orilla de playa para ganar terreno al mar; nótese el grado de mezcla Y dispersión de los residuos con el agua de mar producto de la fuerza de las olas. Coordenadas UTM WGS 84 (18L 0271511E 8663046N)

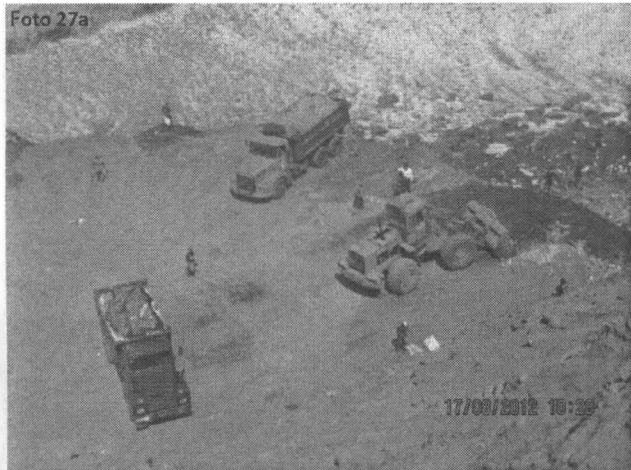
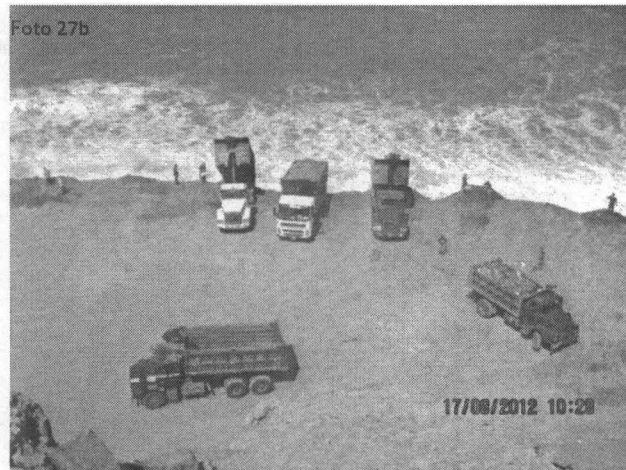
Fotografías N° 27a y 27b. Zona de descarga de residuos de construcción y escombros en la orilla de playa para ganar terreno al mar, nótese el grado de mezcla y dispersión de los residuos con el agua de mar producto de la fuerza de las olas. Coordenadas UTM WGS 84 (18L 0271517E 8663128N)

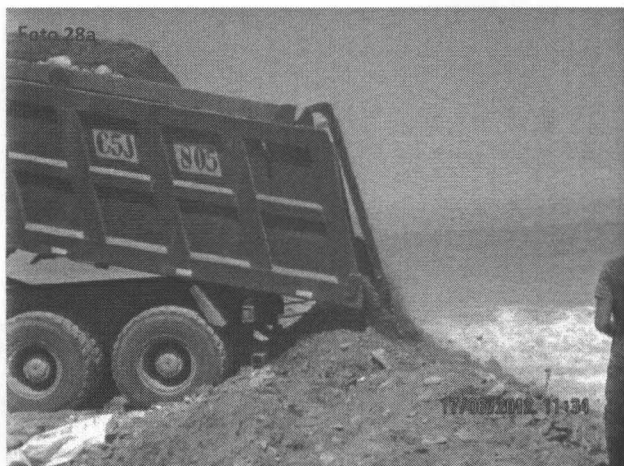
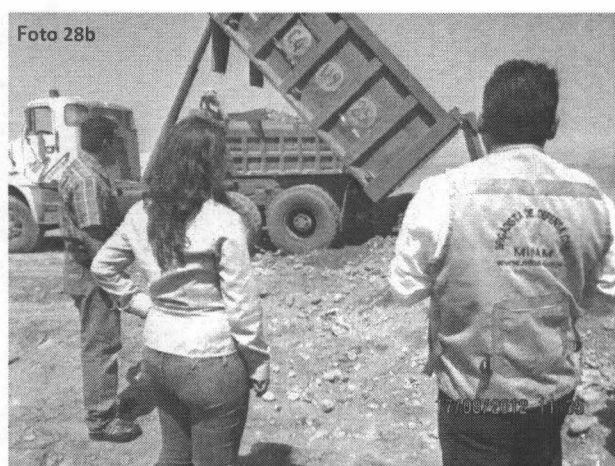
Fotografías N° 28a y 28b. Zona de descarga de residuos de construcción y escombros en la orilla de playa para ganar terreno al mar; nótese el grado de mezcla Y dispersión de los residuos con el agua de mar producto de la fuerza de las olas. Coordenadas UTM WGS 84 (18L 0271511E 8663046N)

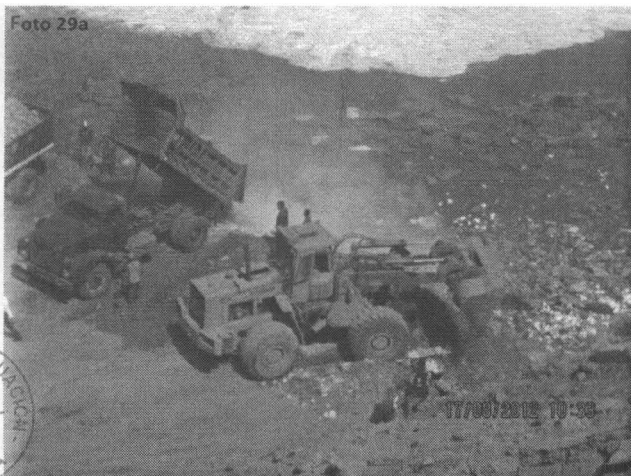
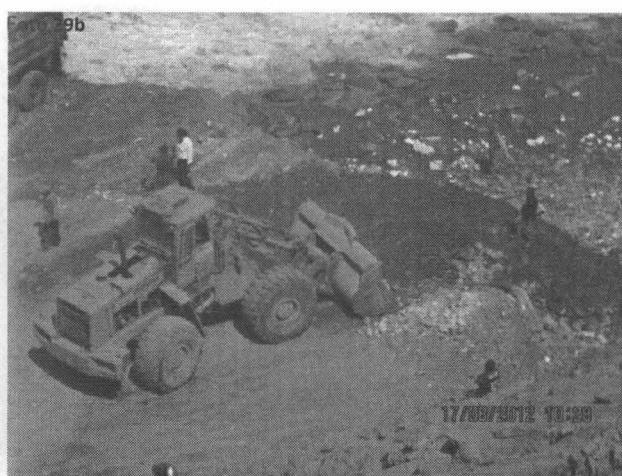
Fotografías N° 29a y 29b. Zona de descarga de residuos de construcción y escombros en la orilla de playa para ganar terreno al mar; nótese el grado de mezcla Y dispersión de los residuos con el agua de mar producto de la fuerza de las olas. Coordenadas UTM WGS 84 (18L 0271517E 8663128N)

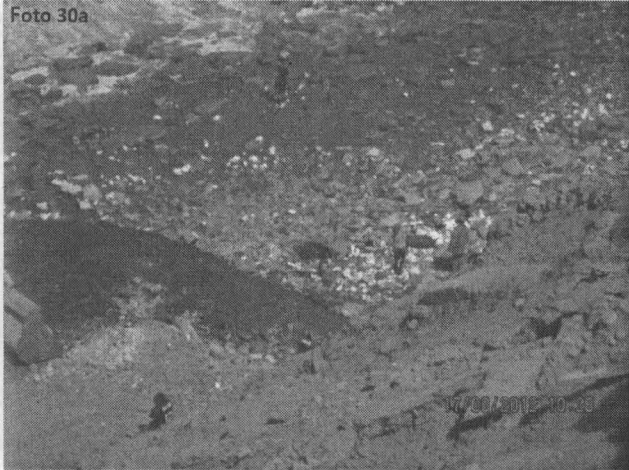
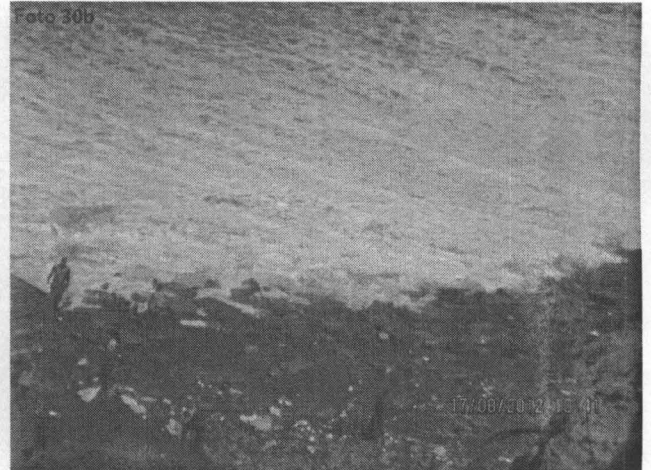
Fotografías N° 30a y 30b. Extremo norte del botadero en actividad en el distrito de San Miguel, en la parte baja, nótese los trabajos de maniobra que hacen algunos recicladores para recibir los residuos. Coordenadas UTM WGS 84 (18L 0271517E 8663128N)

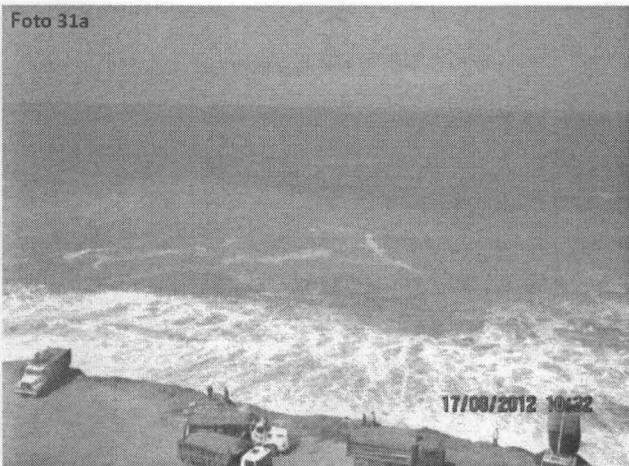
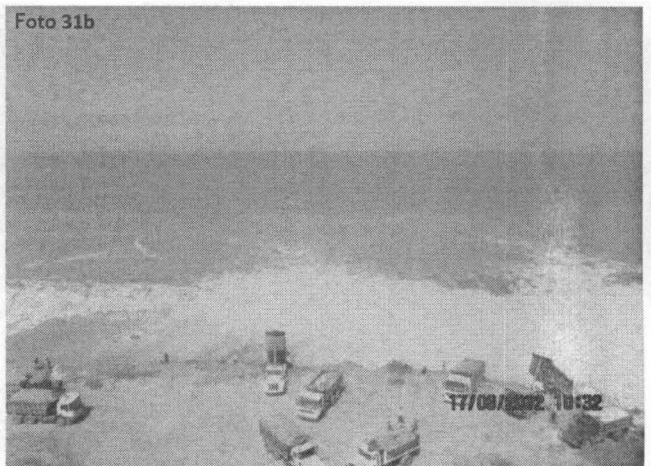
Fotografías N° 31a y 31b. Zona de descarga de residuos de construcción y escombros en la orilla de playa para ganar terreno al mar, visto desde la parte alta del acanilado, nótese el grado de mezcla y dispersión de los residuos con el agua de mar producto de la fuerza de las olas. Coordenadas UTM WGS 84 (18L 0271517E 8663128N)

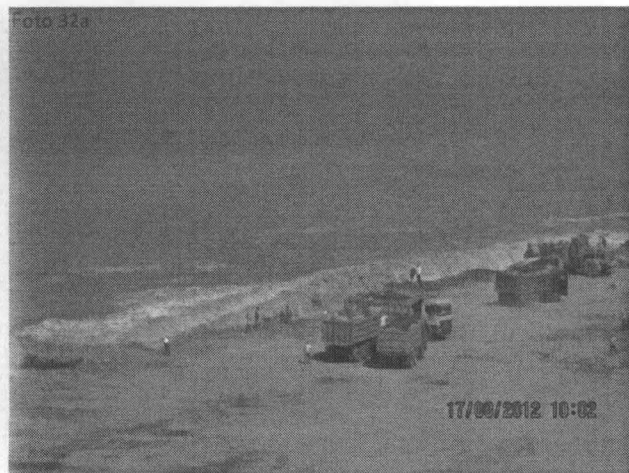
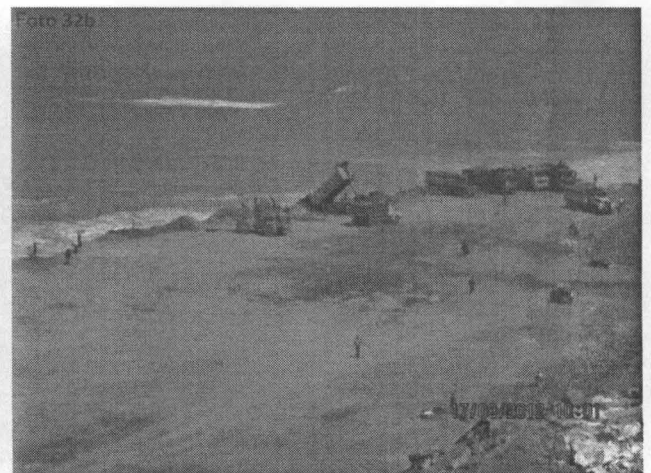
Fotografías N° 32a y 32b. Zona de descarga de residuos de construcción y escombros en la orilla de playa para ganar terreno al mar, visto desde la parte alta del acanilado, nótese el grado de mezcla y dispersión de los residuos con el agua de mar producto de la fuerza de las olas. Coordenadas UTM WGS 84 (18L 0271511E 8663046N)

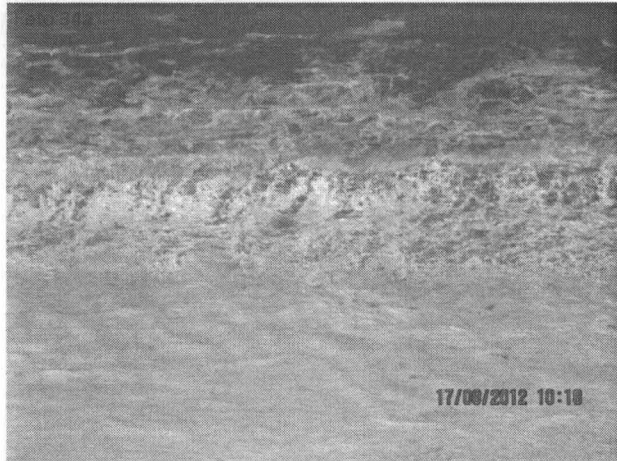
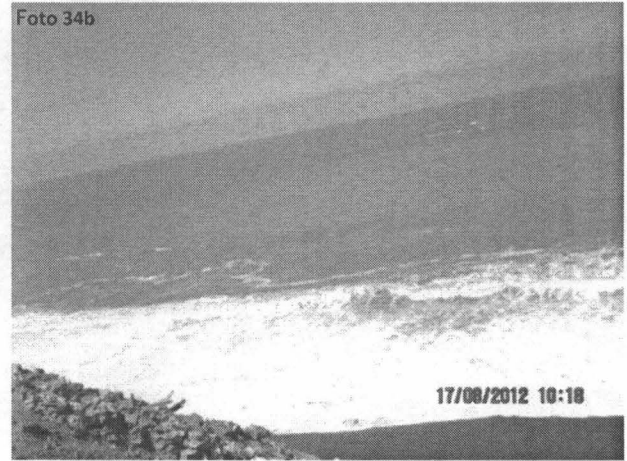
Fotografías N° 34a y 34b. Franja de color marrón oscura de unos 20 metros de ancho en la orilla de playa del litoral marino impactado, nótese el grado de mezcla y dispersión de los residuos con el agua de mar producto de la fuerza y movimiento de las olas. Coordenadas UTM WGS 84 (18L 0271629E 8663098N)

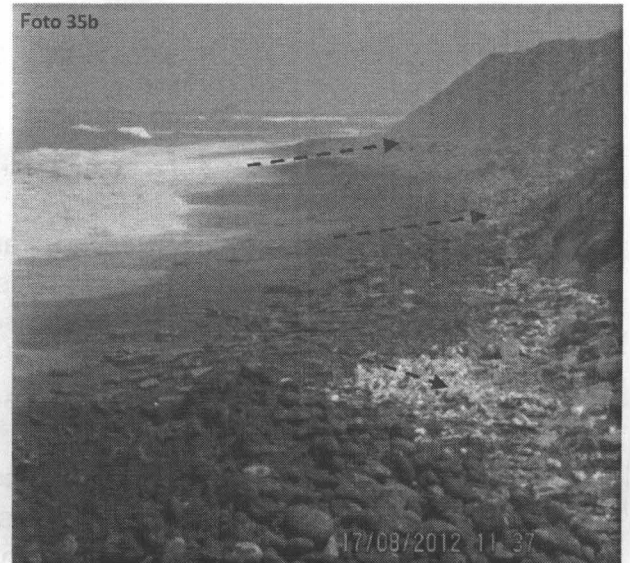
Fotografías N° 35a y 35b. Evidencia de zonas de acumulación de residuos domésticos en el extremo norte del Botadero en actividad, en el distrito de San Miguel. Coordenadas UTM WGS 84 (18L 0271517E 8663128N)

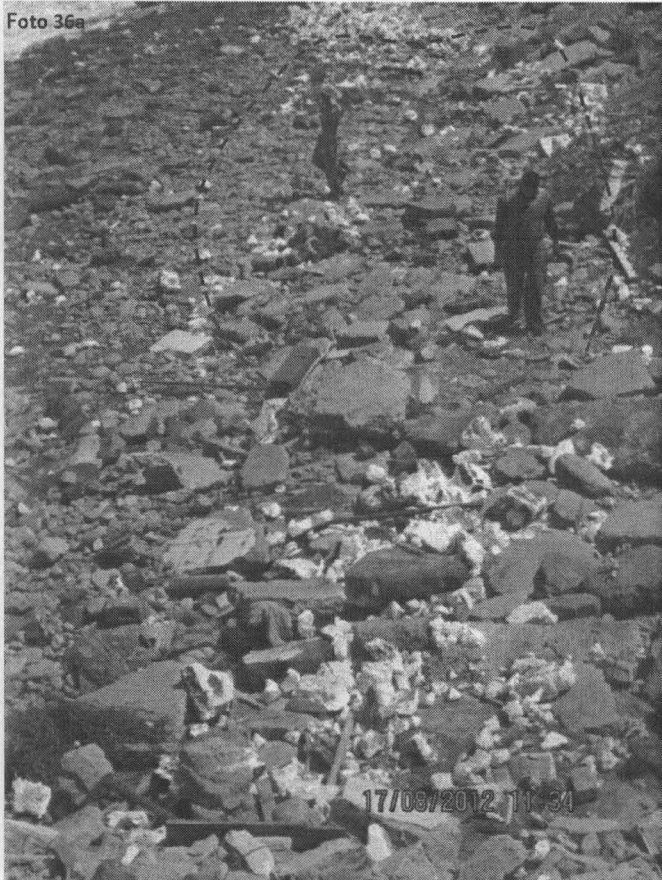
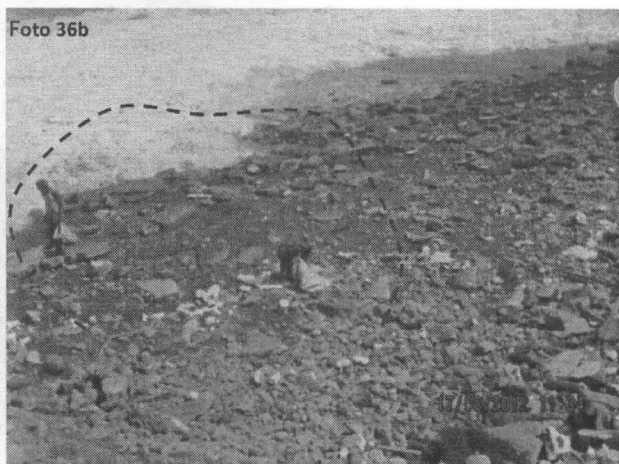
Fotografías N° 36a y 36b. Evidencia de zonas de acumulación de residuos domésticos en el extremo sur del Botadero en actividad, con presencia de recicladores en el distrito de San Miguel. Coordenadas UTM WGS 84 (18L 0271629E 8663098N)

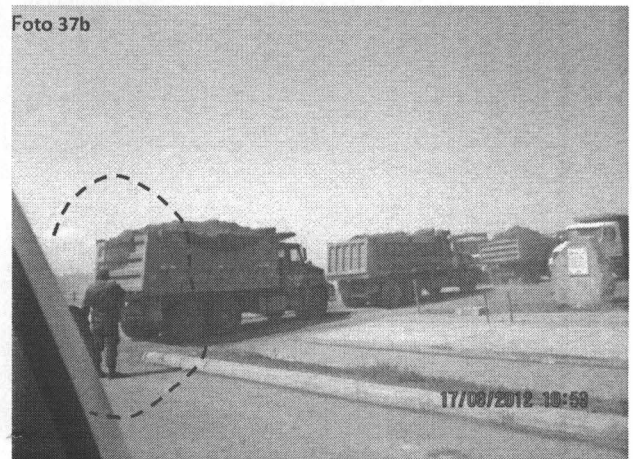
Fotografías N° 37a y 37b. Evidencia del ingreso de filas de volquetes cargados de residuos de construcción ingresando al Botadero actual en actividad ubicado en el litoral marino del distrito de San Miguel. Coordenadas UTM WGS 84 (18L 0272486E 8662687N)

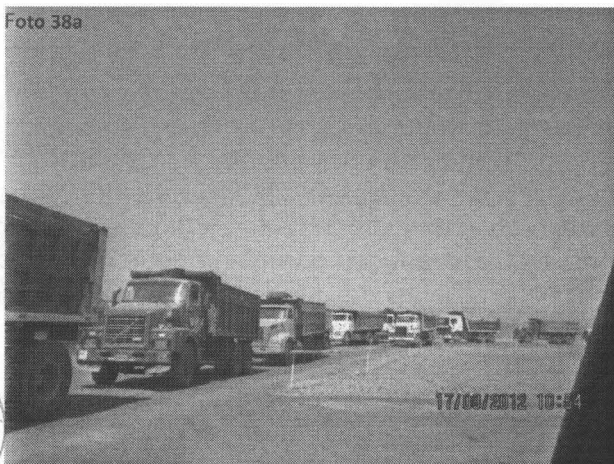
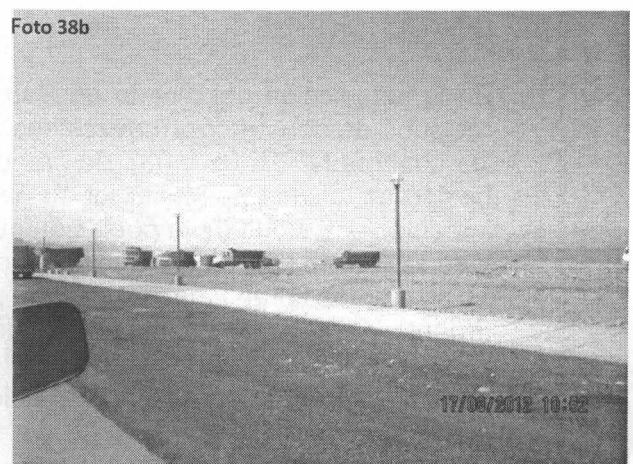
Fotografías N° 38a y 38. Evidencia del ingreso de filas de volquetes cargados de residuos de construcción ingresando al Botadero actual en actividad ubicado en el litoral marino del distrito de San Miguel. Coordenadas UTM WGS 84 (18L 0272486E 8662687N)

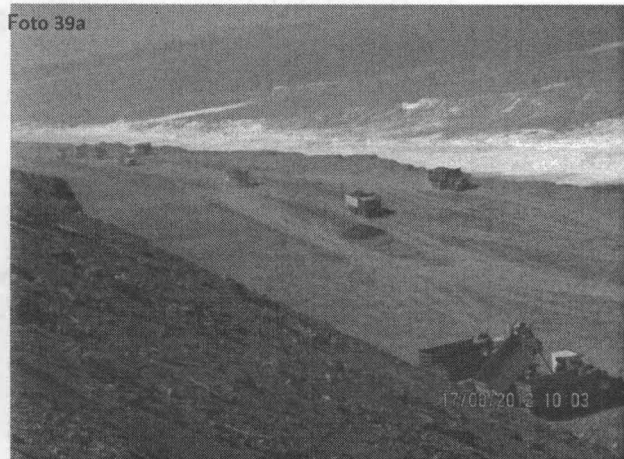
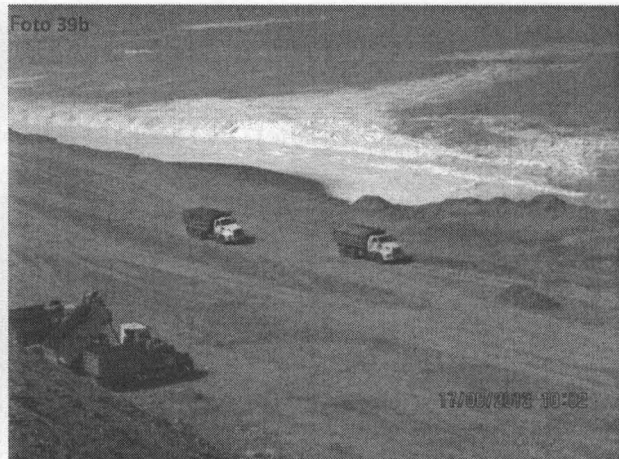
Fotografías N° 39a y 39b. Zona de trayecto de volquetes y camiones hacia la zona central del botadero de residuos en actividad ubicado en el litoral marino del distrito de San Miguel. Coordenadas UTM WGS 84 (18L 0272187E 8662802N)
