**INFORME N° 00308- 2019-OEFA/DEAM-SSIM**

**ASUNTO** : Informe de Evaluación Ambiental para la identificación del sitio impactado por actividades de hidrocarburos con código S0183, en el ámbito la cuenca del río Pastaza, distrito de Andoas, provincia de Datem del Marañón, departamento de Loreto.

**FECHA** : Lima, 31 de julio de 2019.

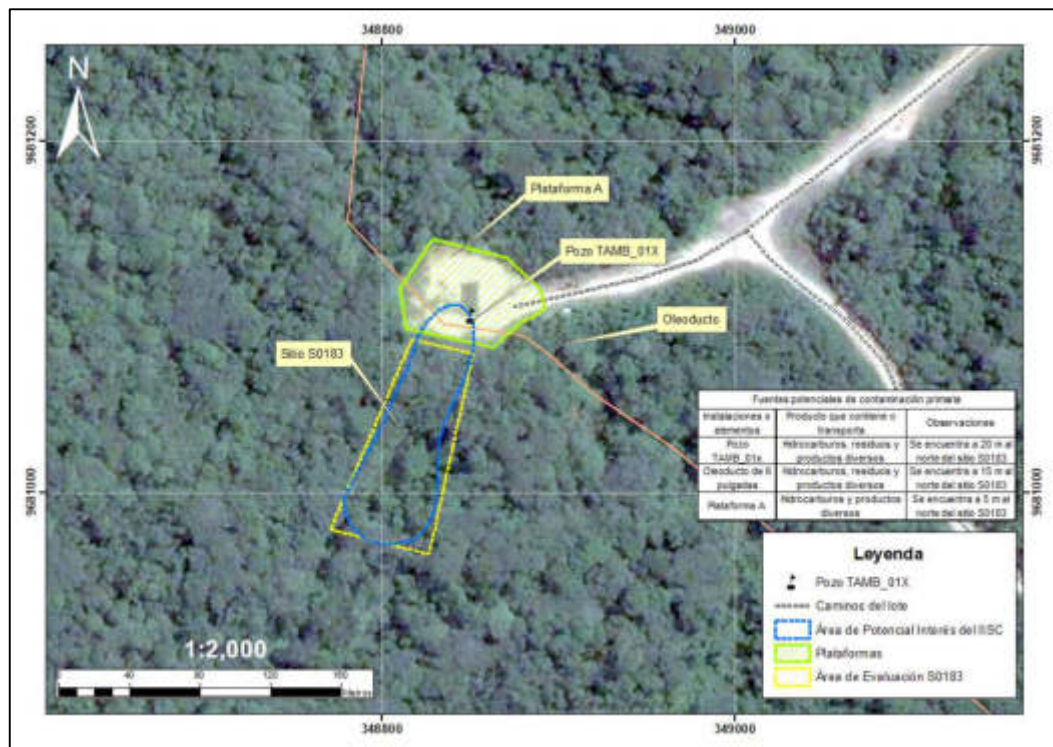
Figura 3.4. Fuentes potenciales de contaminación primaria en el sitio S0183

Durante la ejecución de la evaluación ambiental en campo en el sitio S0183, no se ha identificado fugas o derrames activos provenientes de las instalaciones del sitio.

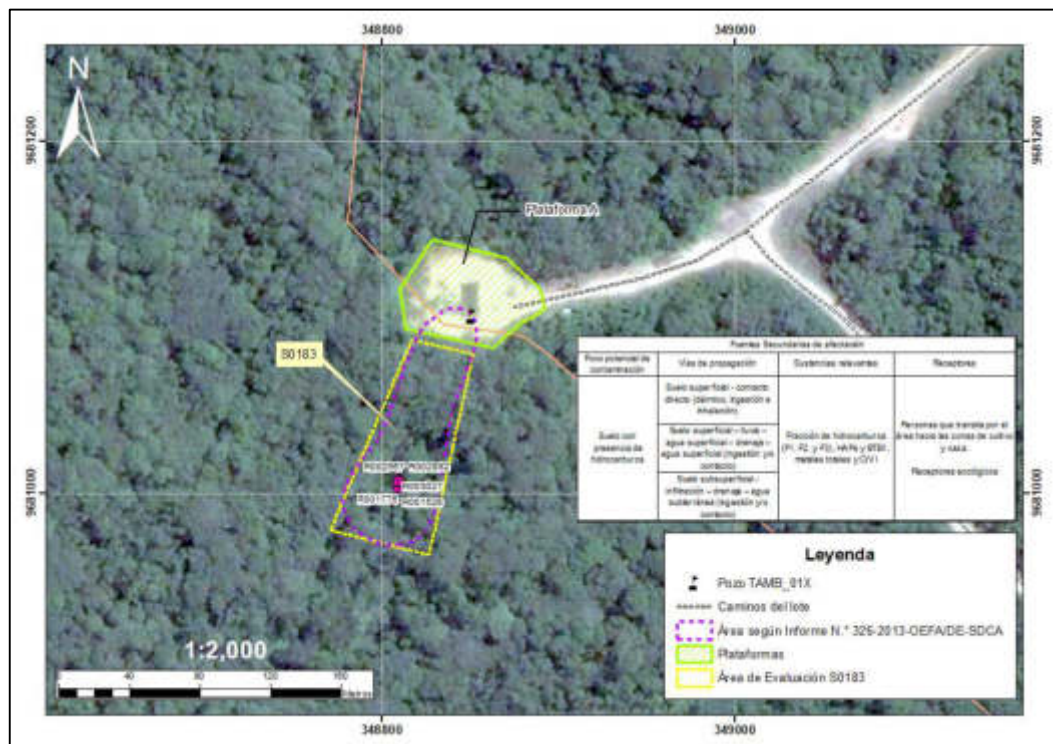
**Figura 3.5.** Foco potencial de contaminación en el sitio S0183

La figura 3.5 presenta un mapa con la demarcación del foco potencial de contaminación identificado en el sitio y sus posibles sustancias de interés (Anexo 1.5).

Foco potencial de contaminación	Vías de propagación	Sustancias relevantes	Receptores
Suelo con presencia de hidrocarburos	Suelo superficial - contacto directo (dérmico, ingestión e inhalación)	Fracción de hidrocarburos (F1, F2, y F3) HAPs y BTEX Metales totales Cr VI	Personas que transita por el área hacia las zonas de cultivo y caza. Receptores ecológicos
	Suelo superficial – lluvia – agua superficial – drenaje – agua superficial (ingestión y/o contacto)		
	Suelo subsuperficial - infiltración – drenaje – agua subterránea (ingestión y/o contacto)

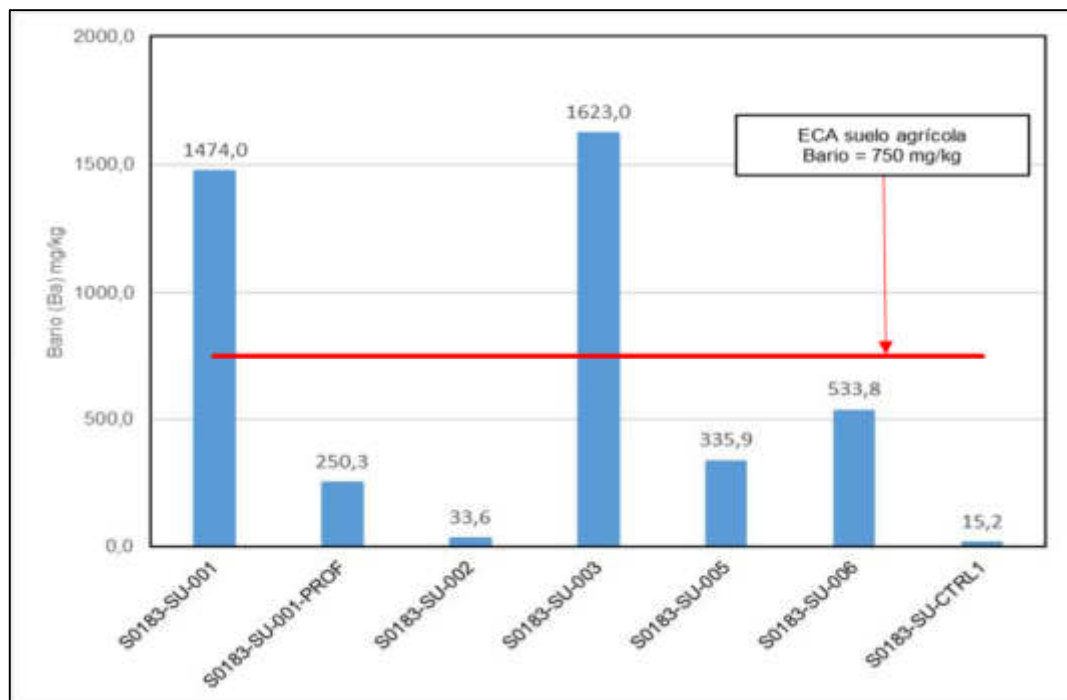
**Figura 8.1.** Resultados del Bario (Ba) para el sitio S0183

De acuerdo con los resultados obtenidos, se observó que la concentración de Bario de las muestras con código S0183-SU-001 y S0183-SU-003 superaron el ECA para suelo de uso agrícola (Figura 8.1), anexo 1.8.

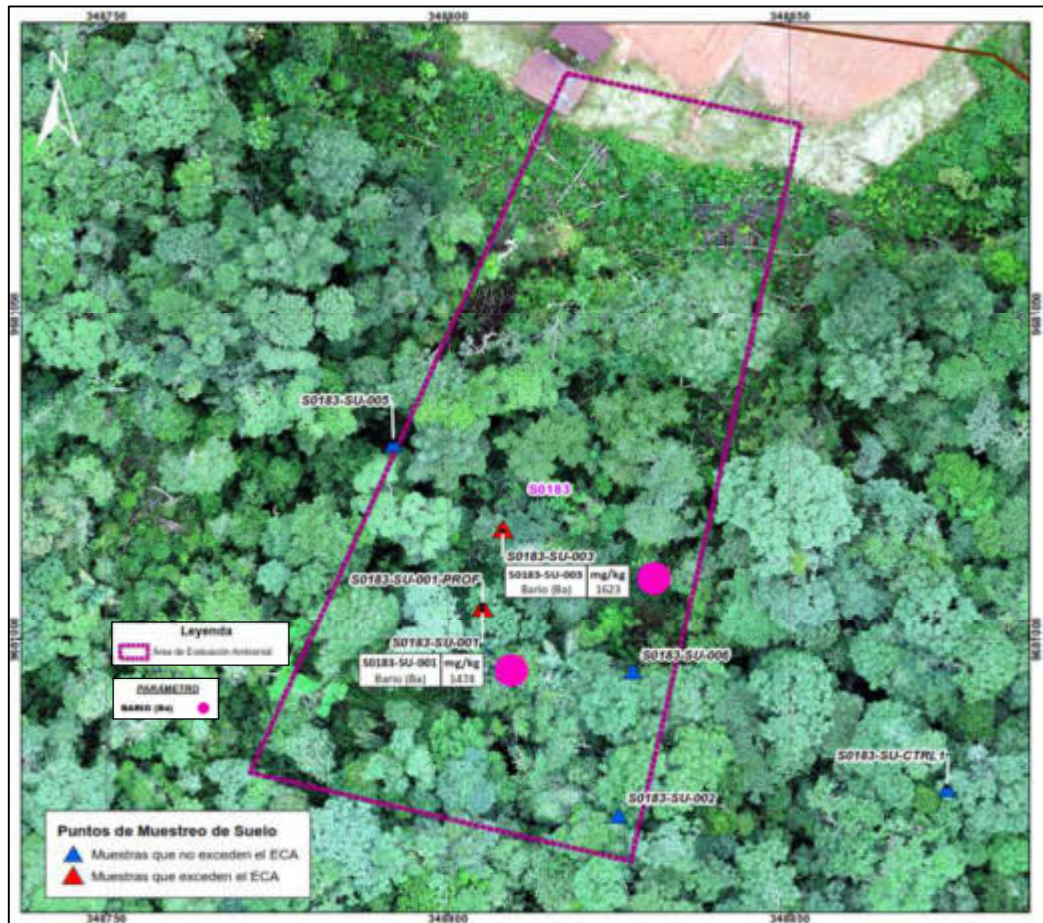
Figura 8.2. Mapa de excedencias de los resultados del sitio S0183, para el componente suelo.

A continuación, en la Figura 8.2 se muestra el mapa de excedencias de la presente evaluación ambiental realizada al sitio S0183. No está demás indicar que los resultados fueron comparados con los ECA de suelo para uso agrícola vigente (Decreto Supremo N.º 011-2017-MINAM).

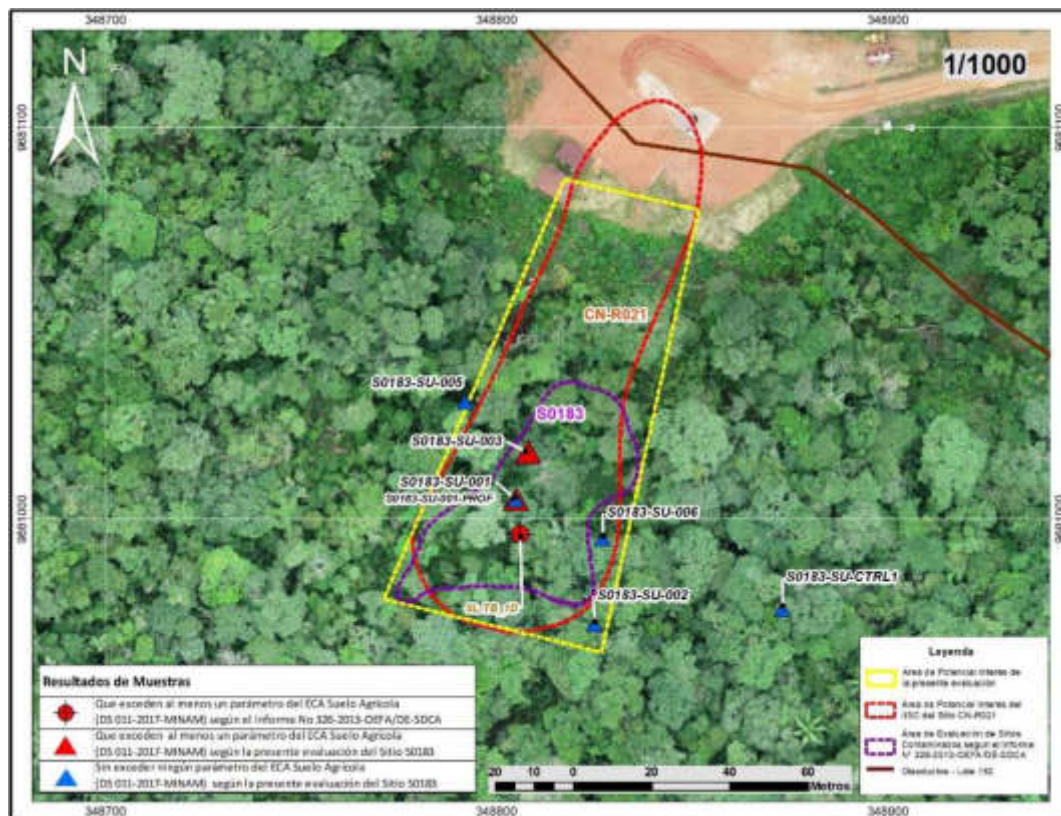
Figura 9.1. Mapa de excedencias de los ECA para suelo en el sitio S0183

De los resultados obtenidos en la presente evaluación; se evidenció que en dos (2) muestras (S0183-SU-001 y S0183-SU-003) superaron las concentraciones del ECA para suelo de uso agrícola para el parámetro de bario (Decreto Supremo N.º 011-2017-MINAM). Estos resultados corroboran la presencia de contaminantes de potencial interés reportados en el Informe N.º 326-2013-OEFA/DE-SDCA y su informe complementario, elaborado por OEFA (anexo 1.9); en dichos informes elaborados por OEFA, se encontró que los parámetros de bario y plomo superaron los ECA para suelo

Cabe mencionar que, en el lado noroeste del sitio se encuentra una parte elevada en la que se ubica la plataforma A, en donde se encuentra el pozo TAMB\_01X y se realizan actividades de explotación de hidrocarburos; asimismo, indicar que el campo Tambo se encuentra activo desde 1978<sup>24</sup> y posiblemente la presencia del contaminante de interés (Bario) en el sitio S0183, se deba a un derrame dentro del proceso de perforación y mantenimiento del pozo TAMB\_01X; a su vez, estos pudieron haberse trasladado hacia la zona más baja del área evaluada, debido al agua de escorrentía proveniente de las precipitaciones en la zona.
