INFORME N° 386 -2014-OEFA/DE-SDCA

ASUNTO : Reporte del Monitoreo Ambiental en el Marco de la Supervisión Regular, en la empresa Graña y Montero Petrolera S.A., llevado a cabo del 22 al 23 de abril de 2014

REPORTE DE MONITOREO AMBIENTAL EN APOYO A LAS SUPERVISIONES DEL OEFA

Razón social del administrado	Graña y Montero Petrolera S.A.
Área de operación o proyecto	Lote V
Distrito	Pariñas
Provincia	Talara
Departamento	Piura

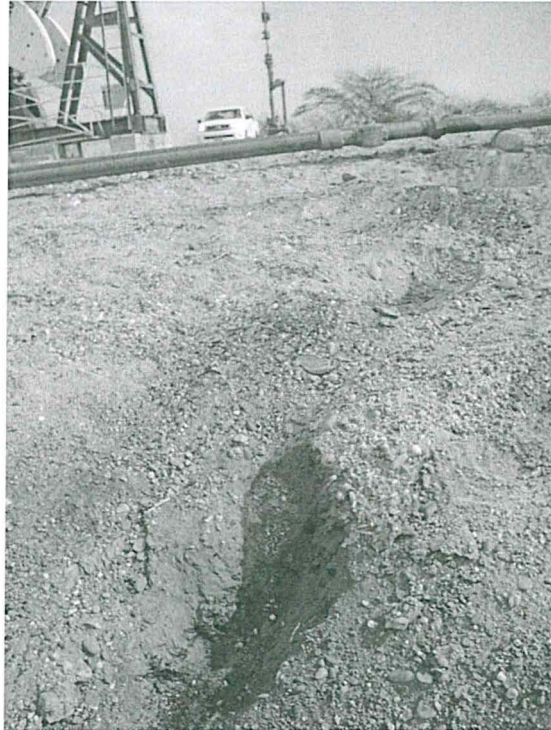
PUNTO DE MONITOREO	COORDENADAS UTM WGS 84 (ZONA 17L)	
SU-GM-01	490794 E	9535110 N

Fotografía N° 1. Área de ubicación del punto de monitoreo en el pozo PUG 7029

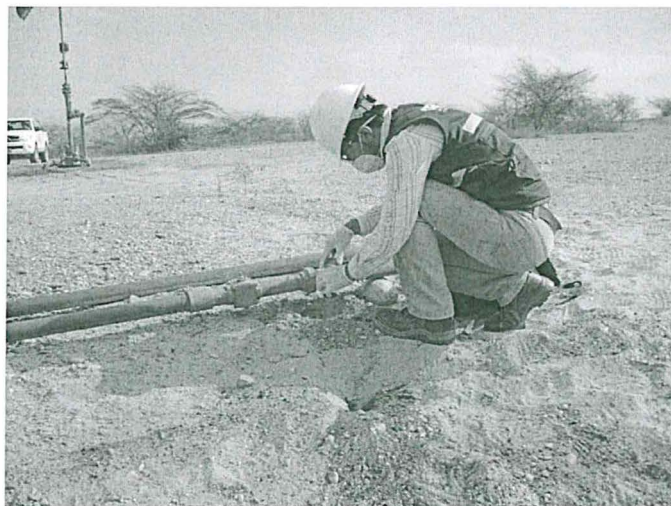
Fotografía N° 2. Punto de monitoreo SU-GM-01 donde se tomó muestras de suelo con señales organolépticas de crudo de petróleo causadas por una fuga en la unión universal tipo tuerca de la línea de flujo

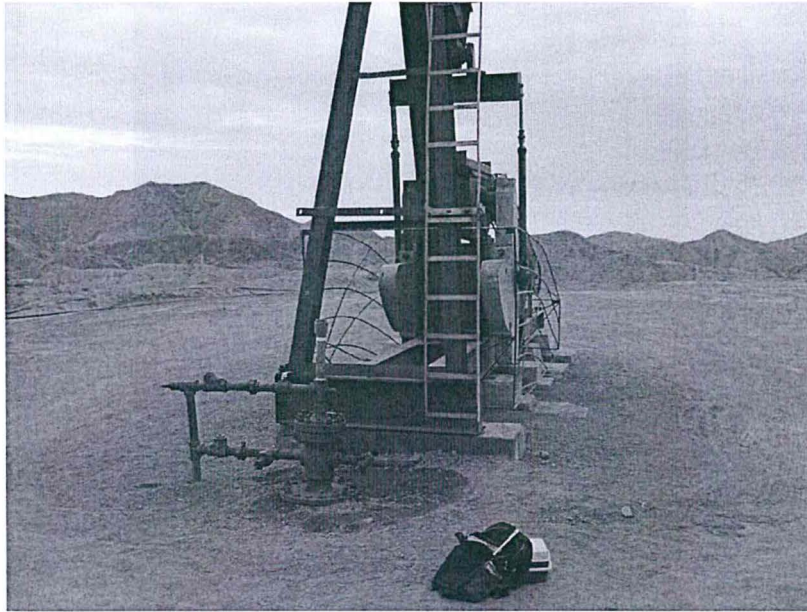
PUNTO DE MONITOREO	COORDENADAS UTM WGS 84 (ZONA 17L)	
SU-GM-02	487162 E	9537004 N

Fotografía N° 3. Área de ubicación del punto de monitoreo en el pozo PB 285

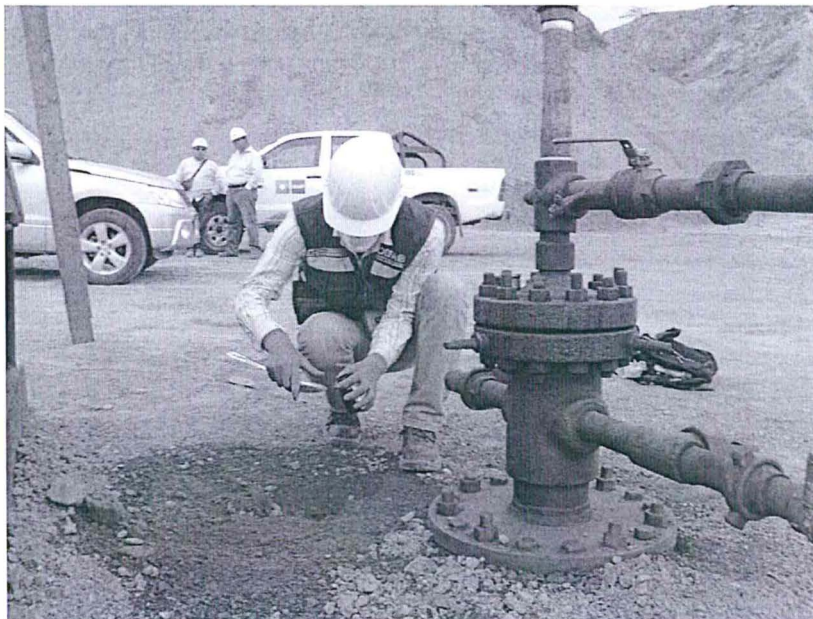
Fotografía N° 4. Punto de monitoreo SU-GM-02 donde se tomó muestras de suelo empetroado causada por una fuga de crudo por la válvula de forros del casing

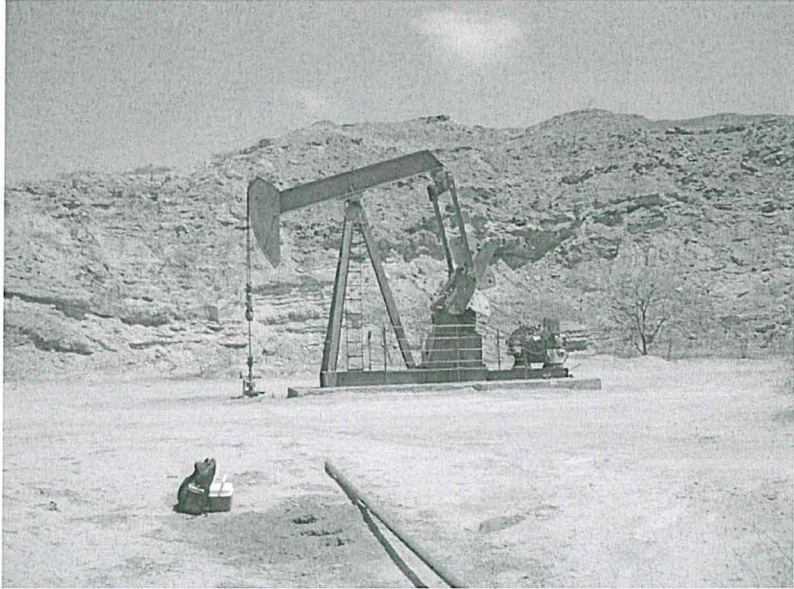
PUNTO DE MONITOREO	COORDENADAS UTM WGS 84 (ZONA 17L)	
SU-GM-03	487413 E	9536572 N
<p>Fotografía N° 5. Área de ubicación del punto de monitoreo SU-GM-03 en el pozo PUG 1974</p>
