INFORME N° 296 -2012/OEFA-DE

ASUNTO : Evaluación de Línea de Base de Disposición Final inadecuada de Residuos Sólidos en el Distrito de Ventanilla que servirán de insumo para las actividades de Supervisión a Entidades Públicas de la Dirección de Supervisión del OEFA

FECHA : San Isidro, 04 JUL. 2012

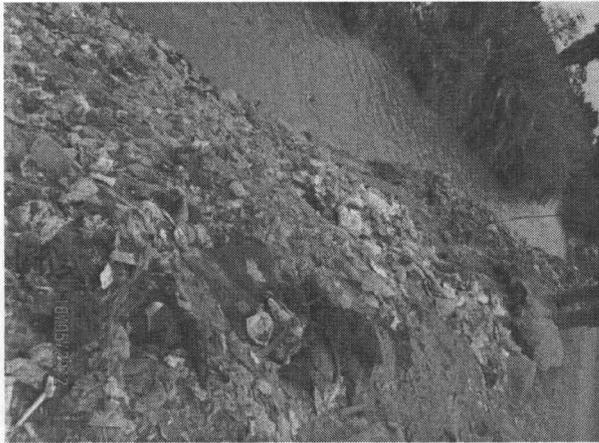
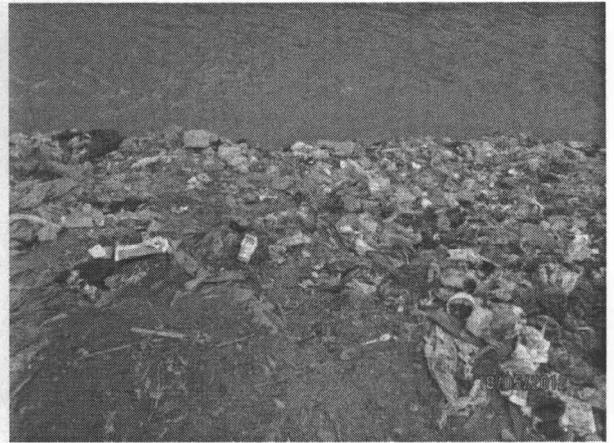
Fotografías N° 2. Evidencia de Botadero de Residuos Sólidos en el borde del río Chillón cerca de la entrada principal al Relleno Sanitario Modelo del Callao Coordenadas UTM WGS 84 (18 L 0268162E 8679497N)

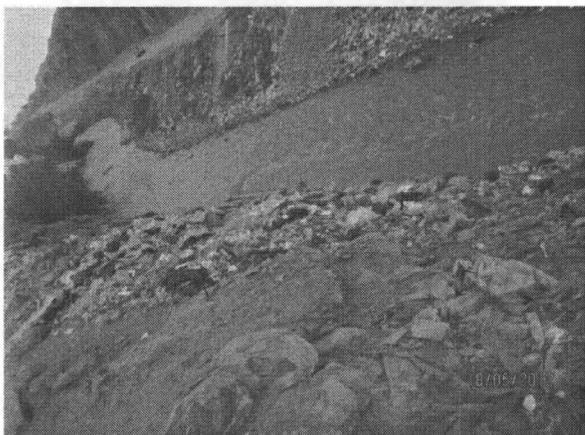
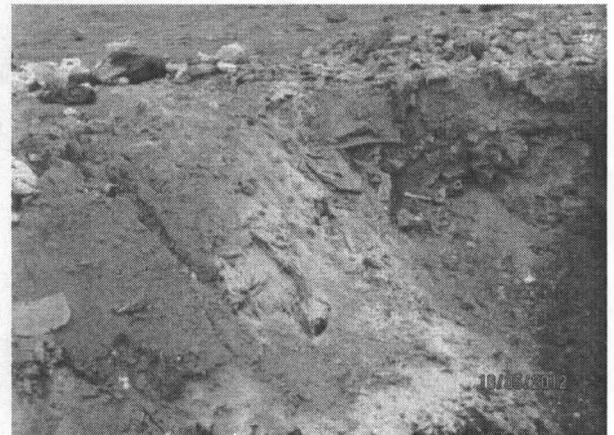
Fotografías N° 3. Evidencia de Botadero de Residuos Sólidos e Industriales en el borde del río Chillón cerca de la entrada principal al Relleno Sanitario Modelo del Callao Coordenadas UTM WGS 84 (18 L 0268162E 8679497N)

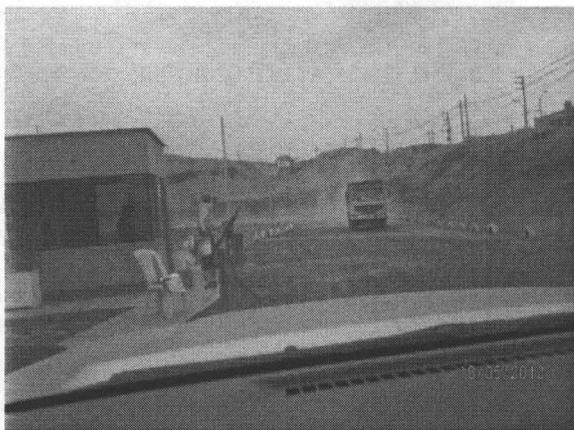
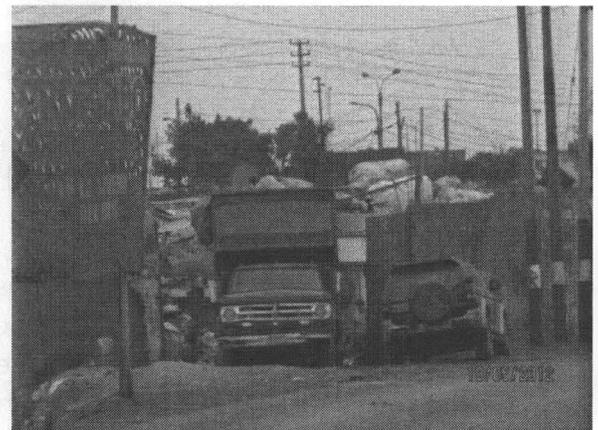
Fotografías N° 4. Vista de la entrada principal al Relleno Sanitario Modelo del Callao y Evidencia de Reciclaje informal Coordenadas UTM WGS 84 (18 L 0268370E 8679404N)

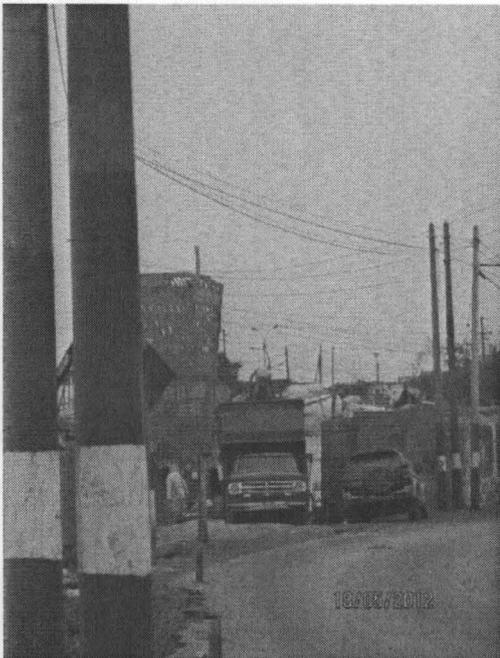
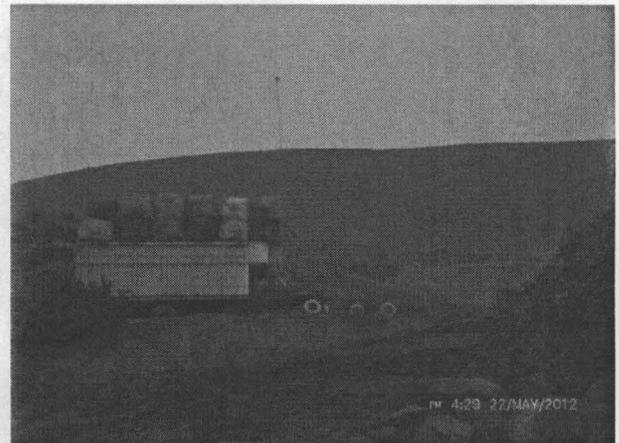
Fotografías N° 5. Evidencia de Reciclaje informal en las cercanías y en la entrada principal al Relleno Sanitario Modelo del Callao Coordinadas UTM WGS 84 (18 L 0268162E 8679497N)

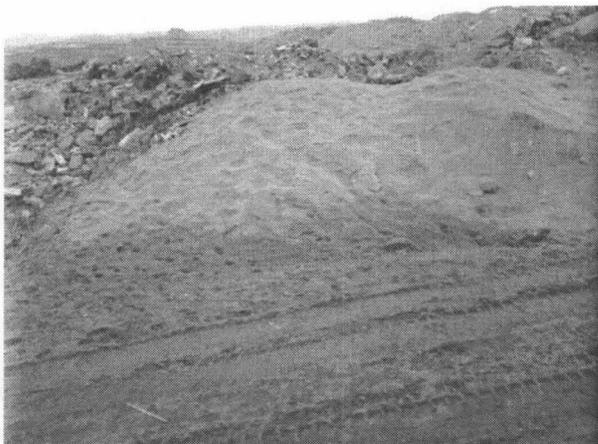
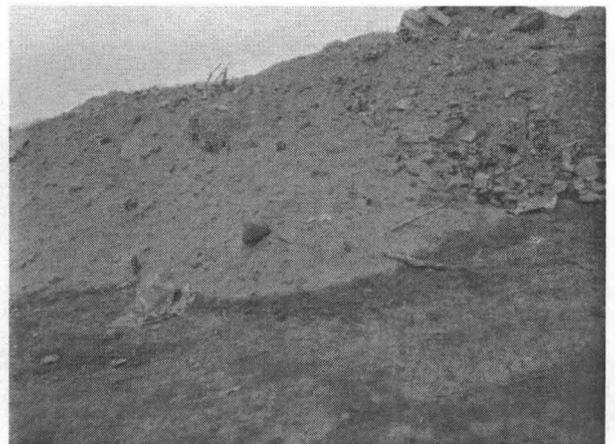
Fotografías N° 8. Evidencia de Montículos de residuos de construcción y domésticos diseminados en los caminos y accesos a las parcelas privadas de los Humedales de ventanilla Lado Norte. Coordenadas UTM WGS 84 (18 L 0264320E 8688482N)

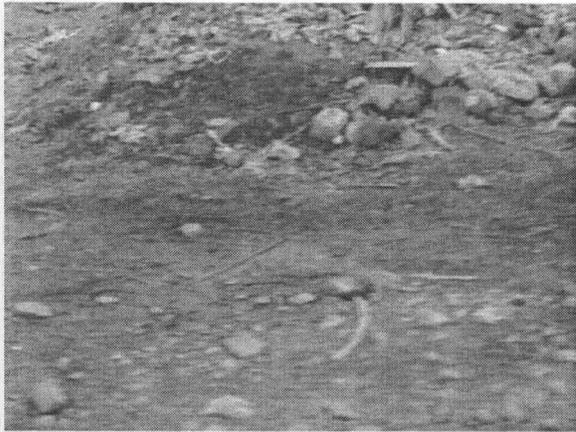
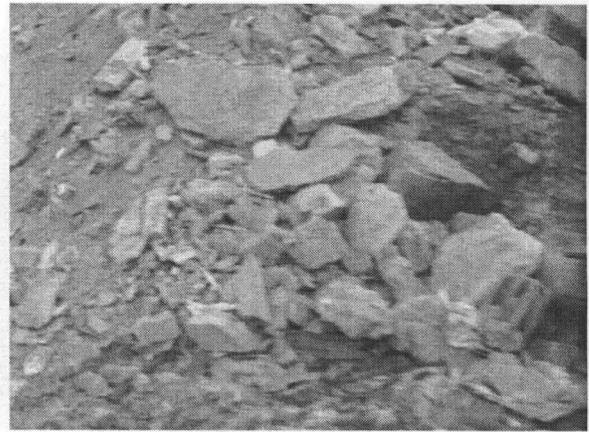
Fotografías N° 9. Evidencia de Montículos de residuos de construcción y domésticos diseminados en los caminos y accesos a las parcelas privadas de los Humedales de ventanilla Lado Norte. Coordenadas UTM WGS 84 (18 L 0264320E 8688482N)

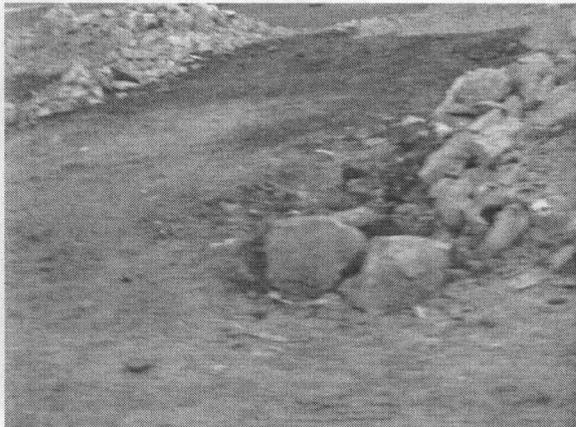
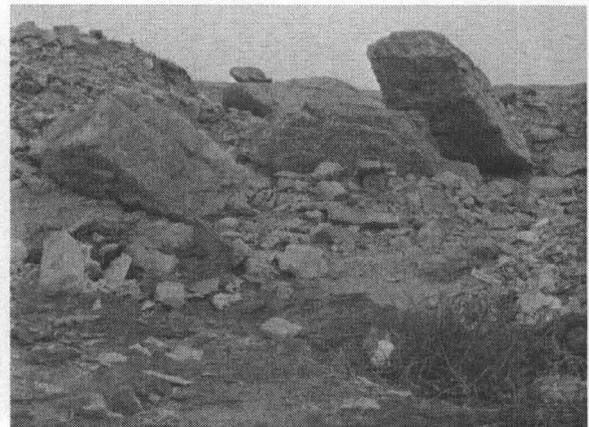
Fotografías N° 10. Evidencia de Montículos de residuos de construcción y domésticos diseminados en los caminos y accesos a las parcelas privadas de los Humedales de ventanilla Lado Norte. Coordenadas UTM WGS 84 (18 L 0264267E 8688235N)

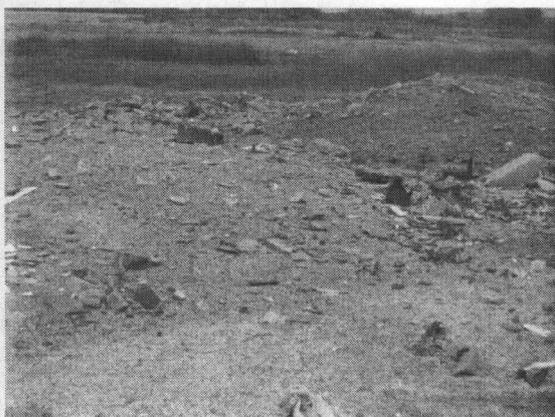
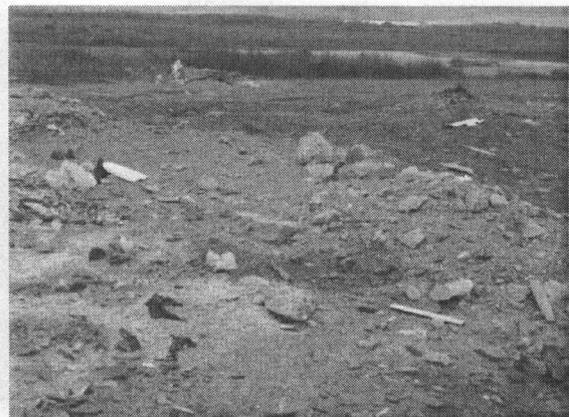
Fotografías N° 11. Evidencia de residuos peligrosos (Baterías) de construcción diseminados en los caminos y accesos a las parcelas privadas de los Humedales de ventanilla Lado Norte Coordenadas UTM WGS 84 (18 L 0264267E 8688235N)

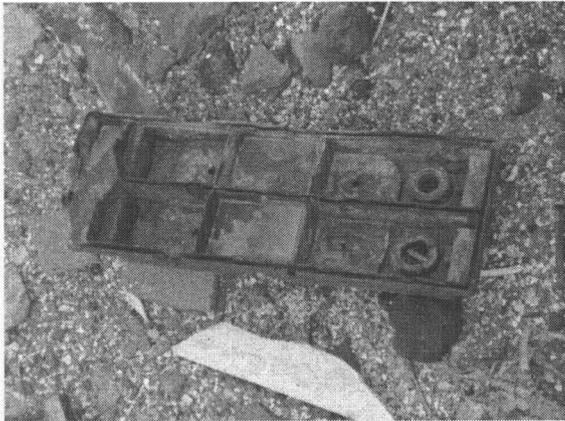
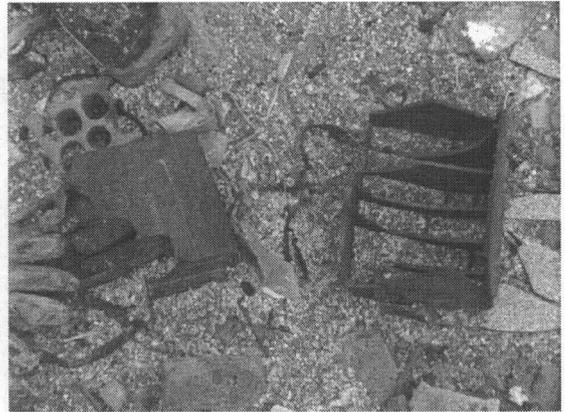
Fotografías N° 12. Evidencia de residuos peligrosos (Baterías) de construcción diseminados en los caminos y accesos a las parcelas privadas de los Humedales de ventanilla Lado Norte Coordenadas UTM WGS 84 (18 L 0264267E 8688235N)

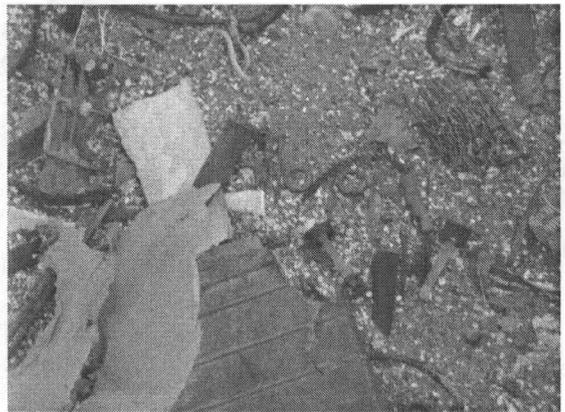
Fotografías N° 13. Evidencia de residuos peligrosos (Baterías) de construcción diseminados en los caminos y accesos a las parcelas privadas de los Humedales de ventanilla Lado Norte Coordenadas UTM WGS 84 (18 L 0264267E 8688235N)

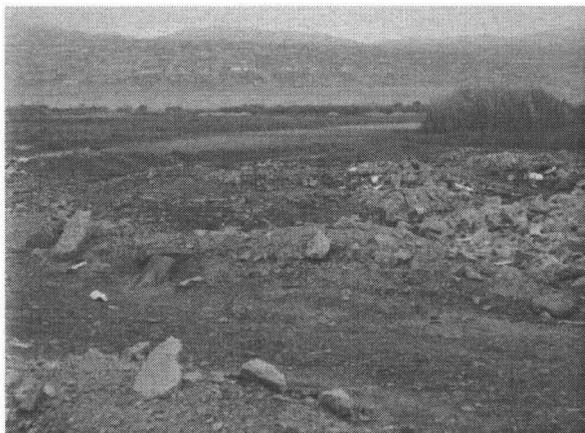
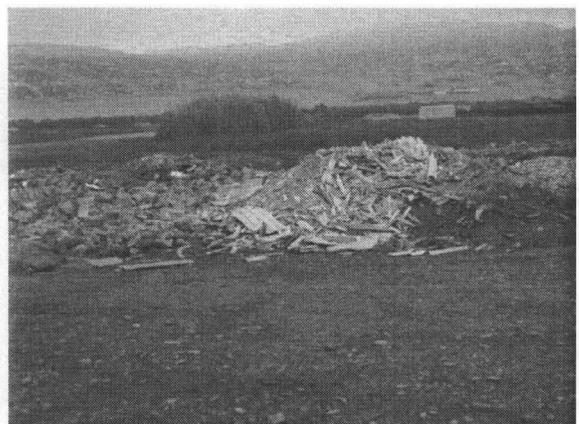
Fotografías N° 14. Evidencia de Montículos de residuos de construcción y domésticos diseminados en los caminos y accesos a las parcelas privadas de los Humedales de ventanilla Lado Norte. Coordenadas UTM WGS 84 (18 L 0264267E 8688235N)

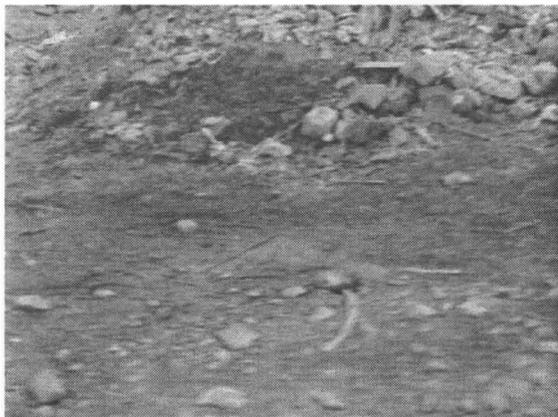
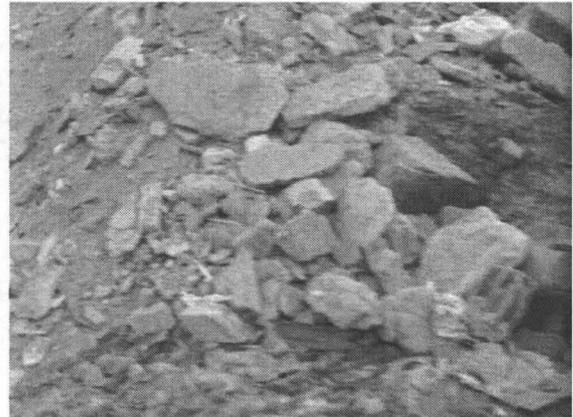
Fotografías N° 17. Evidencia de residuos de construcción y domésticos en el lugar conocido como Granja de pollos, a pocos metros del ingreso a la zona de parcelas privadas de los humedales de ventanilla Lado Norte Coordenadas UTM WGS 84 (18 L 0264732E 8688246N)

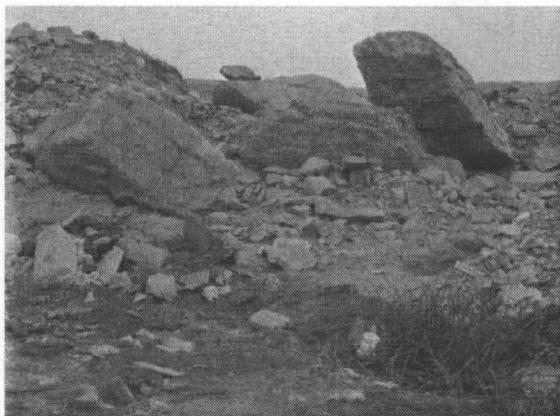
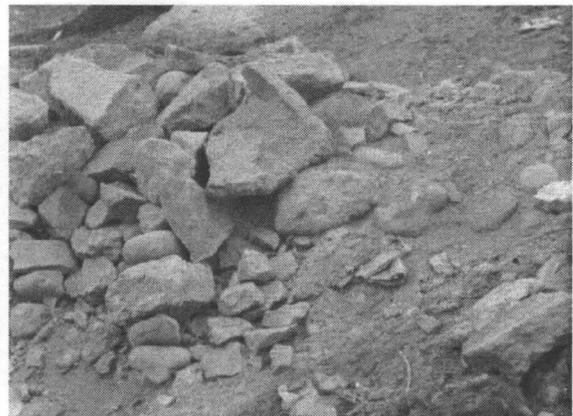
Fotografías N° 18. Evidencia de residuos de construcción y domésticos en el lugar conocido como Granja de pollos, a pocos metros del ingreso a la zona de parcelas privadas de los humedales de ventanilla Lado Norte Coordenadas UTM WGS 84 (18 L 0264732E 8688246N)

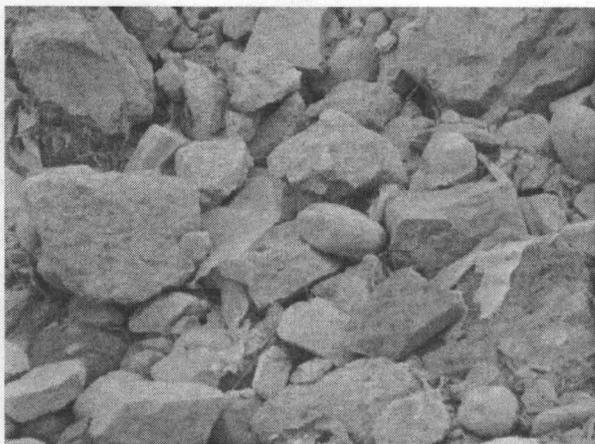
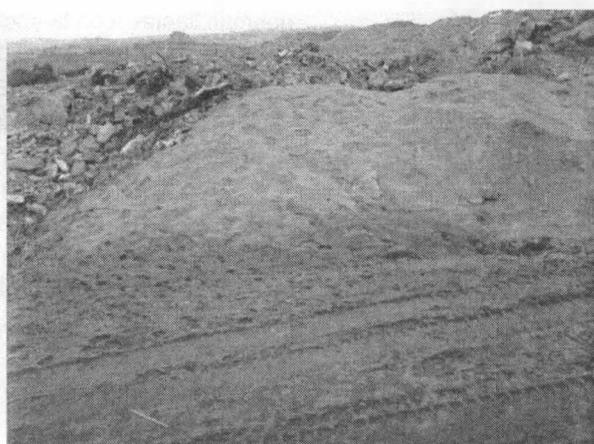
Fotografías N° 19. Evidencia de residuos de construcción y domésticos en el lugar conocido como Granja de pollos, a pocos metros del ingreso a la zona de parcelas privadas de los humedales de ventanilla Lado Norte Coordenadas UTM WGS 84 (18 L 0264732E 8688246N)

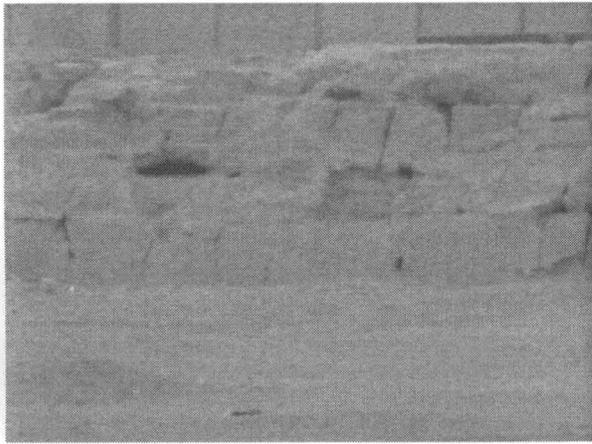
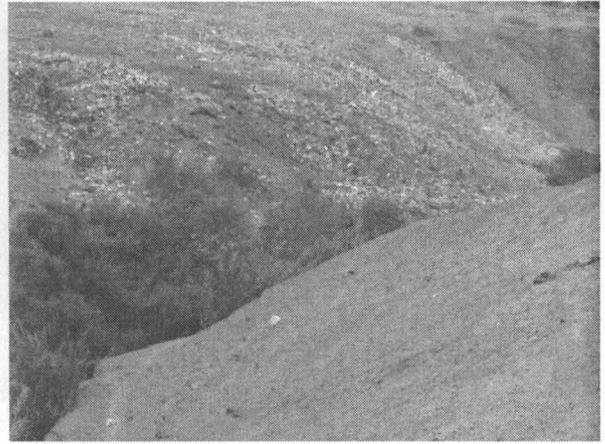
Fotografías N° 20. Evidencia de residuos sólidos en los alrededores de la Huaca Cerro Culebras y en las laderas del río Chillón. Coordenadas UTM WGS 84 (18 L 0269307E 8678668N)

2. Respecto a la Zona Arqueológica Murales de la Huaca Cerro Culebras, como parte de las medidas preventivas se sugiere proponer la construcción de un cerco perimétrico del área intangible para evitar que continúe su degradación.

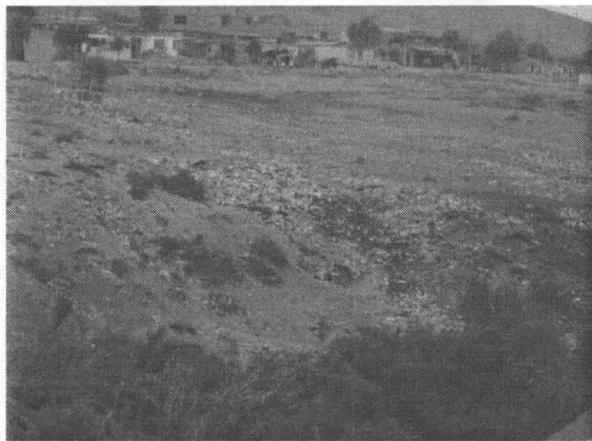
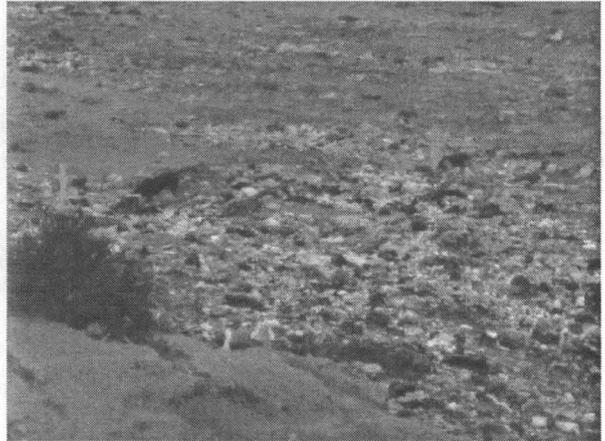
Fotografías N° 21. Evidencia de residuos sólidos en los alrededores de la Huaca Cerro Culebras y en las laderas del río Chillón. Coordenadas UTM WGS 84 (18 L 0269307E 8678668N)

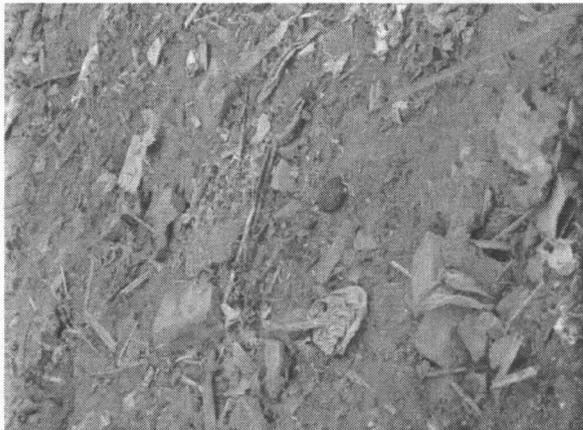
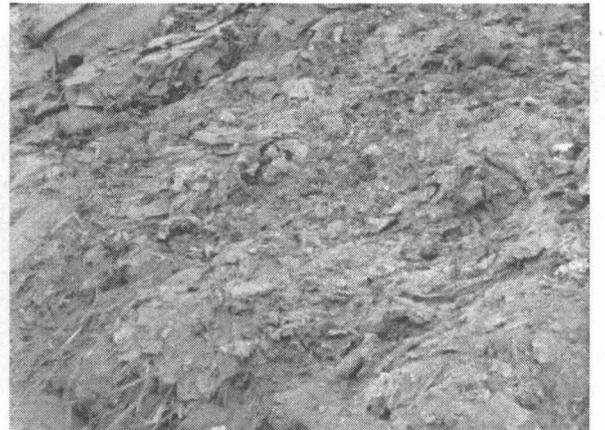
Fotografías N° 22. Evidencia de residuos compactados antiguos muy cercano a un AA HH., y a la Huaca Cerro Culebras de Ventanilla. Coordenadas UTM WGS 84 (18 L 0268804E 8678913N)

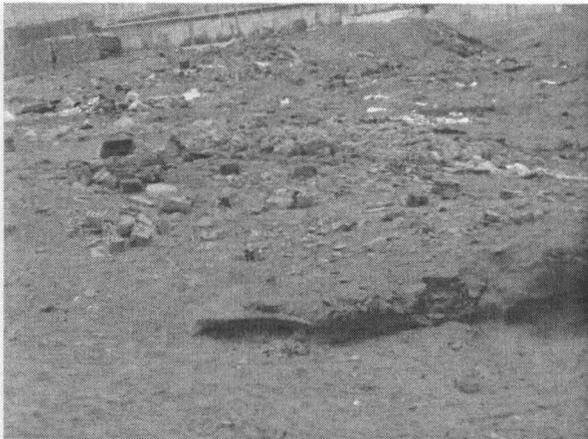
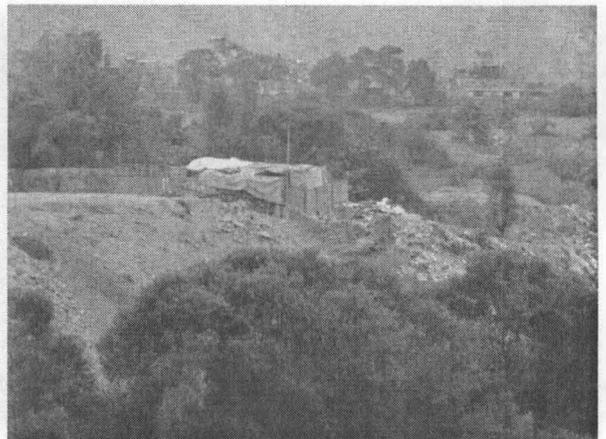
Fotografías N° 23. Evidencia de Botaderos de residuos domésticos colindantes con el AA HH. Mariano Ignacio Prado Cerca al Parque Porcino de Ventanilla. Coordenadas UTM WGS 84 (18 L 0268804E 8678913N)

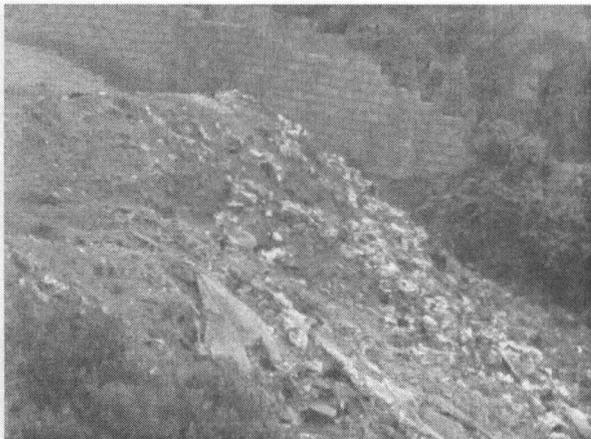
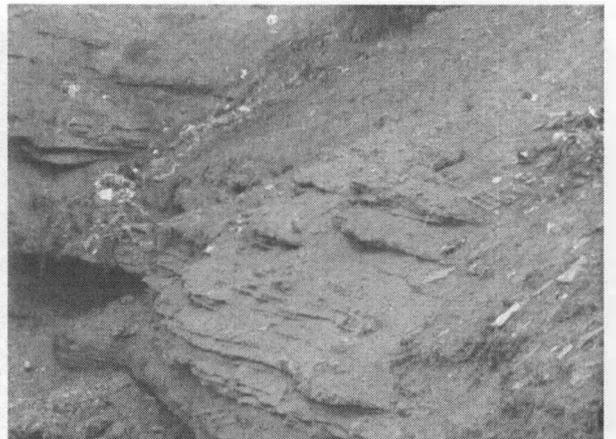
Fotografías N° 24. Evidencia de Botaderos de residuos domésticos colindantes con el AA HH. Mariano Ignacio Prado Cerca al Parque Porcino de Ventanilla. Coordenadas UTM WGS 84 (18 L 0268804E 8678913N)

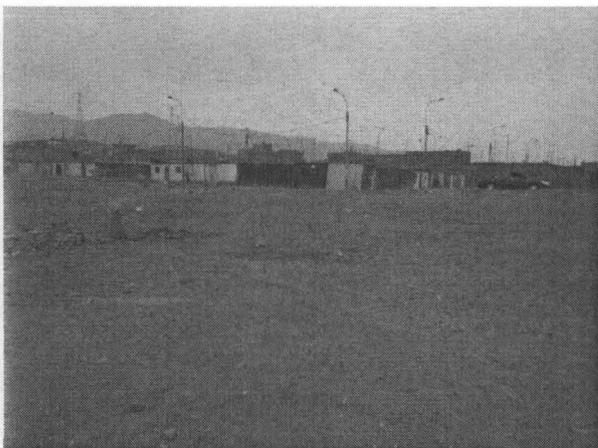
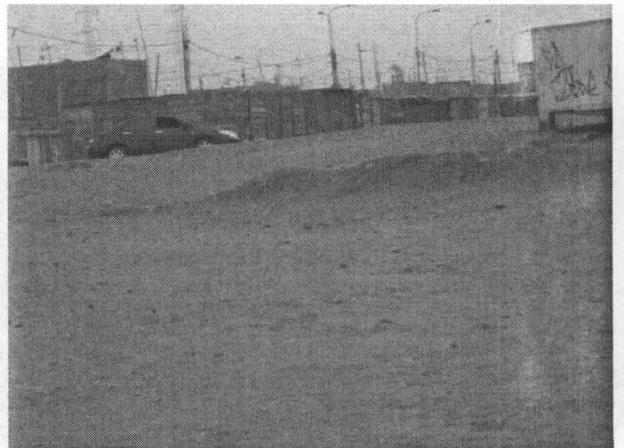
Fotografías N° 25. Evidencia de residuos compactados antiguos muy cercano a un AA HH., y a la Huaca Cerro Culebras de Ventanilla. Coordenadas UTM WGS 84 (18 L 0268804E 8678913N)

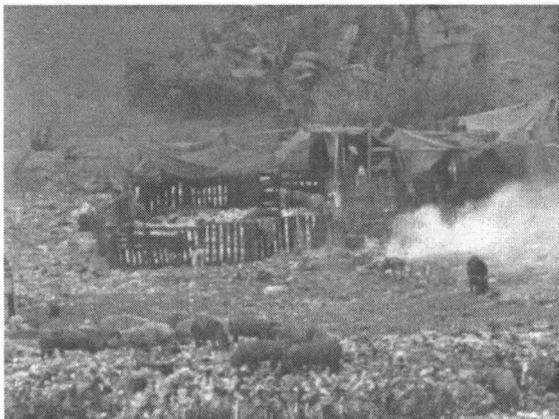
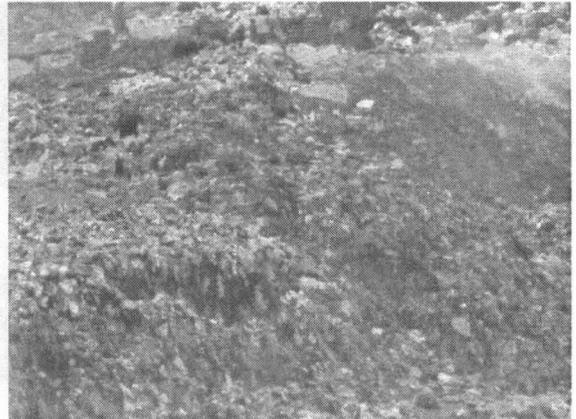
Fotografías N° 26. Evidencia de Botadero de desmontes en grandes cantidades con quema de basura, crianza de cerdos, cabras y reciclaje informal de residuos frente a la Junta vecinal Fray Jerónimo de Loayza y Parque Porcino de Ventanilla. Coordenadas UTM WGS 84 (18 L 0269913E 8678614N)

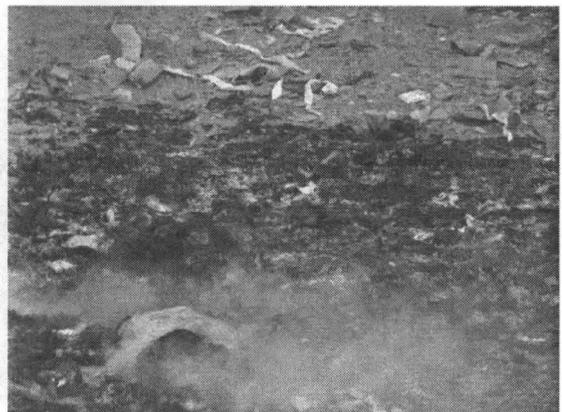
Fotografías N° 27. Evidencia de Botadero de desmontes en grandes cantidades con quema de basura y reciclaje informal de residuos frente a la Junta vecinal Fray Jerónimo de Loayza y Parque Porcino de Ventanilla. Coordenadas UTM WGS 84 (18 L 0269913E 8678614N)

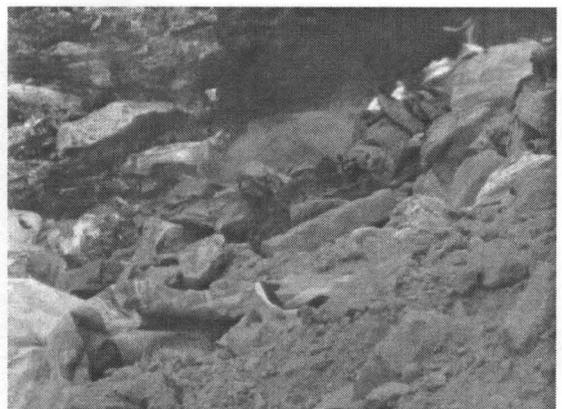
Fotografías N° 28. Evidencia de Botadero de desmontes en grandes cantidades con quema de basura y reciclaje informal de residuos frente a la Junta vecinal Fray Jerónimo de Loayza y Parque Porcino de Ventanilla. Coordenadas UTM WGS 84 (18 L 0269913E 8678614N)

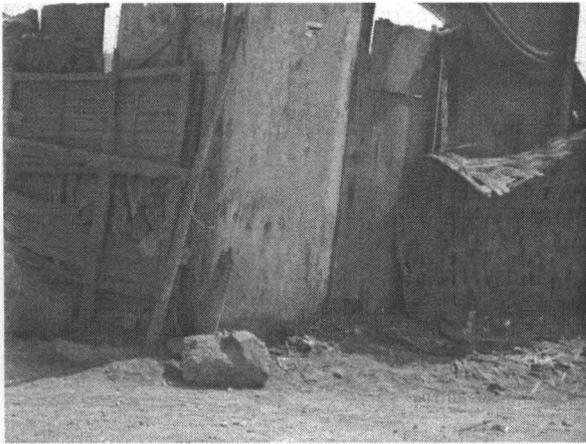
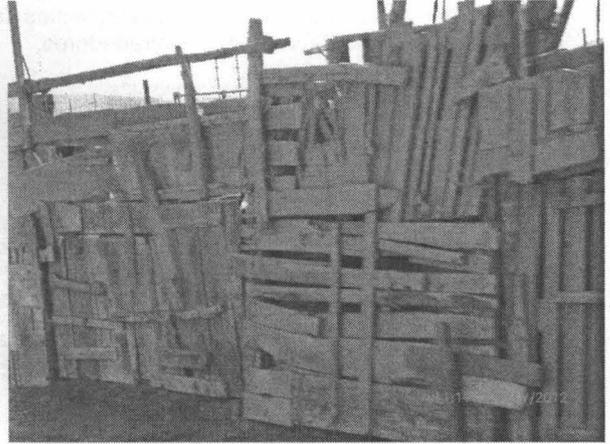
Fotografías N° 32. Parcelas típicas dedicadas al reciclaje informal de residuos Sólidos, quema de basura, crianza de cerdos, en el Parque Porcino de Ventanilla. Coordenadas UTM WGS 84 (18 L 262975 8697653)

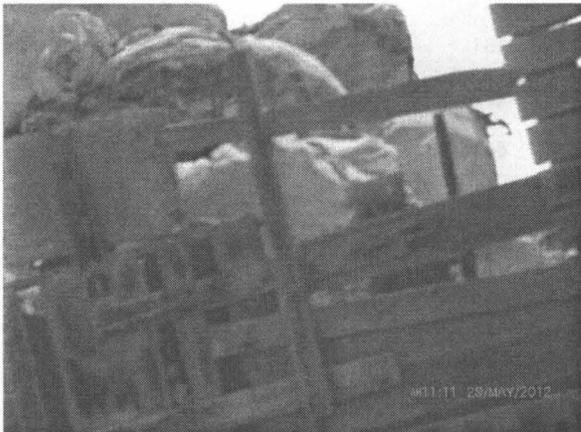
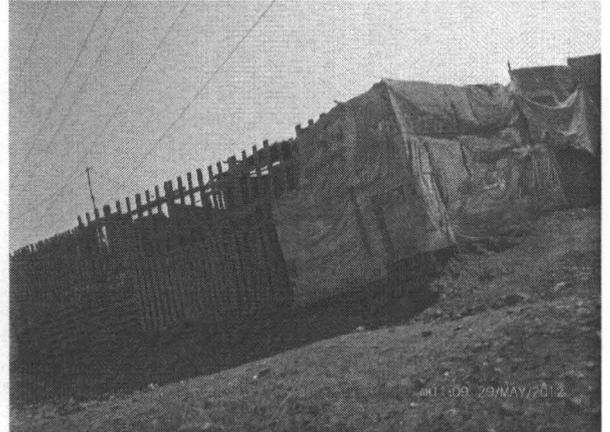
Fotografías N° 33. Parcelas típicas dedicadas al reciclaje informal de residuos Sólidos, quema de basura, crianza de cerdos, en el Parque Porcino de Ventanilla. Coordenadas UTM WGS 84 (18 L 262975 8697653)

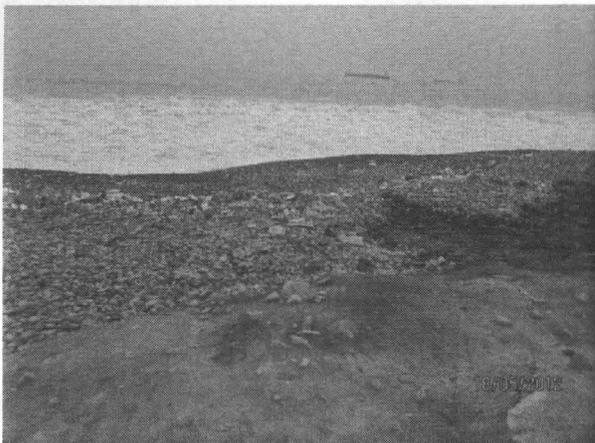
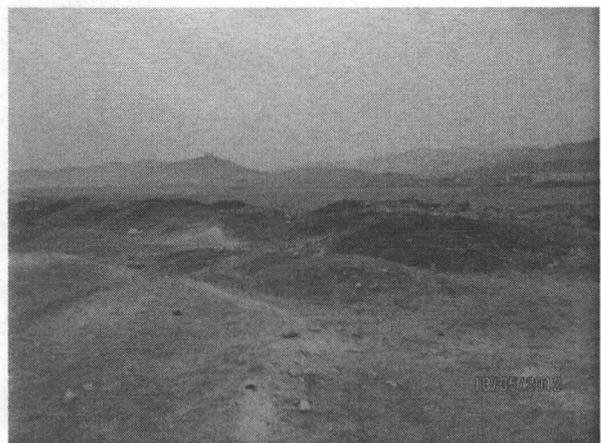
Fotografías N° 36. Evidencia de residuos arrojados por el mar, y zonas de quema de basura al costado de la Refinería La Pampilla de Ventanilla. Coordenadas UTM WGS 84 (18 L 262975 8697653)

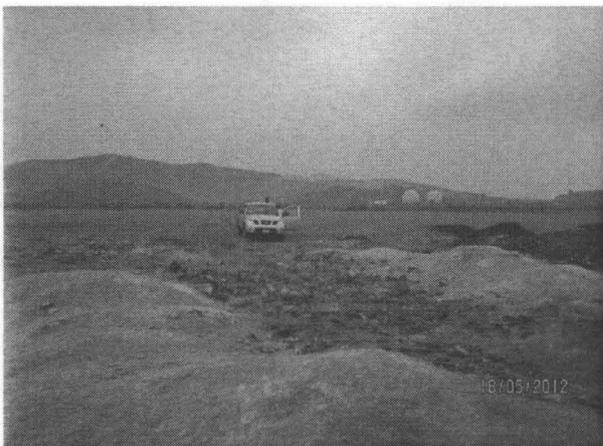
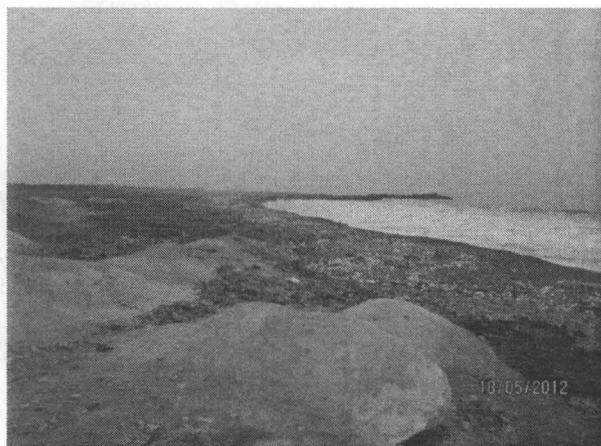
Fotografías N° 37. Evidencia de residuos arrojados por el mar, y zonas de quema de basura al costado de la Refinería La Pampilla de Ventanilla. Coordenadas UTM WGS 84 (18 L 262975 8697653)
