Organismo de  
Evaluación y  
Fiscalización Ambiental

## INFORME N° 446 -2012/OEFA-DE

ASUNTO : Evaluación de Línea de Base de Disposición Final inadecuada de Residuos Sólidos en el Distrito de San Miguel que servirán de insumo para las actividades de Supervisión a Entidades Públicas de la Dirección de Supervisión del OEFA

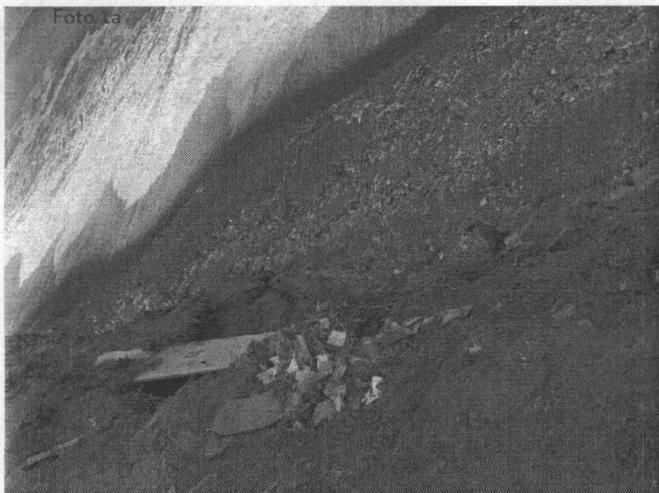
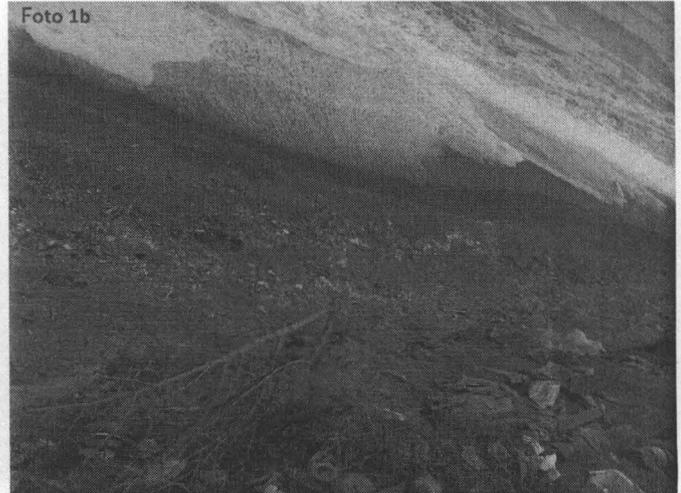
Se observó en los alrededores del litoral marino en el extremo final de la Av. Bolognesi georeferenciado en el cuadro N° 1, un botadero de residuos de construcción mezclados con residuos domésticos, en un área aproximada de 3000m<sup>2</sup>, dichos residuos están dispuestos tanto en la parte alta del acantilado como también en la parte baja de la orilla de playa; se observó la presencia de recicladores y personas indigentes. No existe cerco perimétrico para acceder al acantilado de más de 10 metros de alto y tampoco personal de seguridad que evite o controle el arrojo de basura y escombros a este lugar. Acrecentando la inseguridad en la zona. Los puntos de georeferenciación son:

Fotografías N° 1a y 1b. Evidencias de Botadero de Residuos de Construcción y Domésticos al final de la Avenida Bolognesi colindante con el litoral marino del distrito de San Miguel. Coordenadas UTM WGS 84 (18L 0270464E 8663681N)

2. Se identificó un botadero de residuos de construcción y domésticos en el litoral marino del distrito de San Miguel en la Avenida Costanera altura de las avenidas Santa Rosa y San Martín, georeferenciado en el cuadro N° 01, en un área aproximada 3000m<sup>2</sup>, se observó en el lugar la presencia de recicladores y personas indigentes. No existe cerco perimétrico para el acceso al acantilado de más de 10 metros de alto y tampoco personal de seguridad que evite o controle el arrojado de basura y escombros a este lugar. Ver fotografías N° 1a, 1b, 2a, 2b, 3a, 3b y 4.

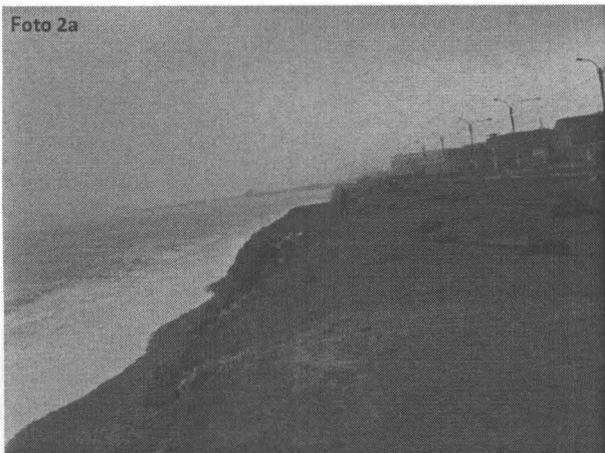
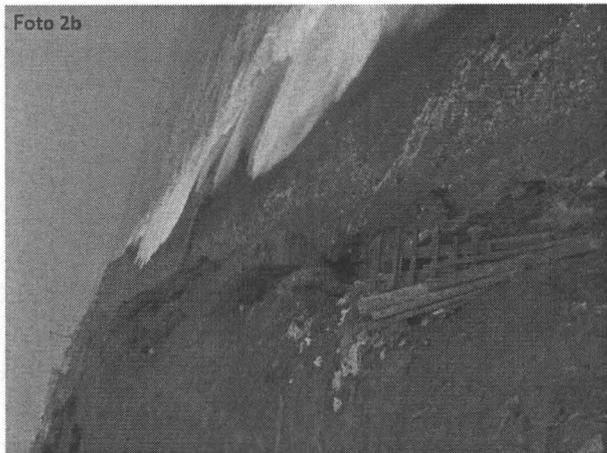
**Fotografías N° 2a y 2b.** Acantilado usado como Botadero de Residuos Sólidos al final de la Av. Bolognesi colindante con el litoral marino del distrito de San Miguel. Nótese el grado de Inseguridad en los bordes. Coordenadas UTM WGS 84 (18L 0270464E 8663681N)

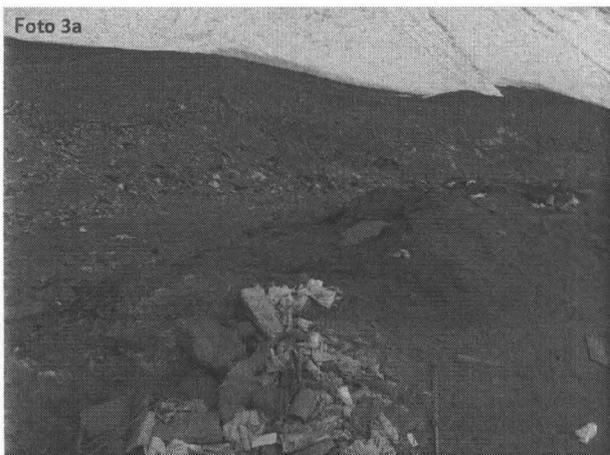
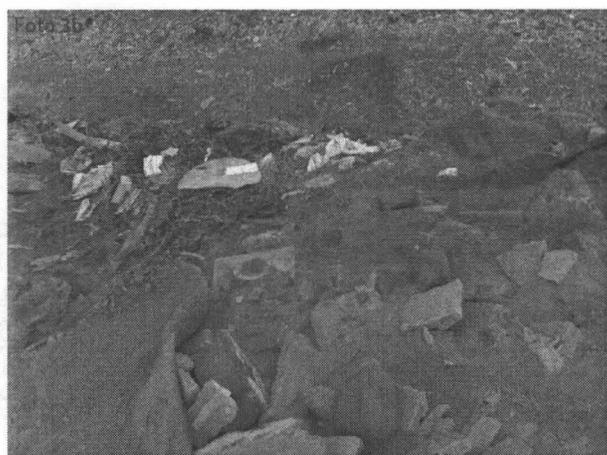
**Fotografías N° 3a y 3b.** Evidencias de Botadero de Residuos de Construcción al final de la Avenida Bolognesi colindante con el litoral marino del distrito de San Miguel. Coordenadas UTM WGS 84 (18L 0270536E 8663646N)

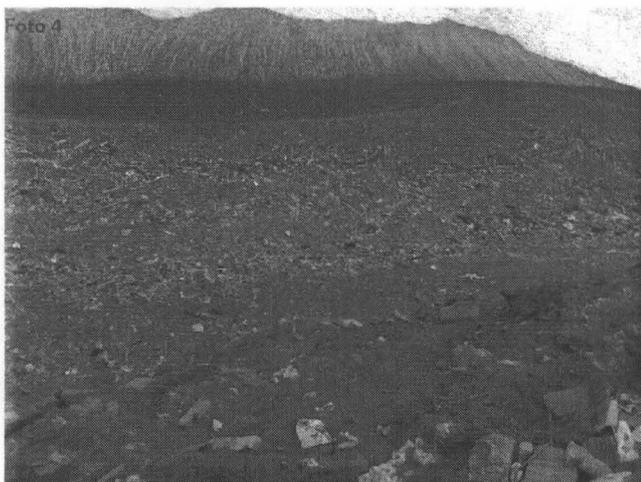
**Fotografías N° 4.** Evidencias de acumulación de Residuos Sólidos característicos que arroja el mar a diario en la playa del litoral marino del distrito de San Miguel. Coordenadas UTM WGS 84 (18L 0270536E 8663646N)

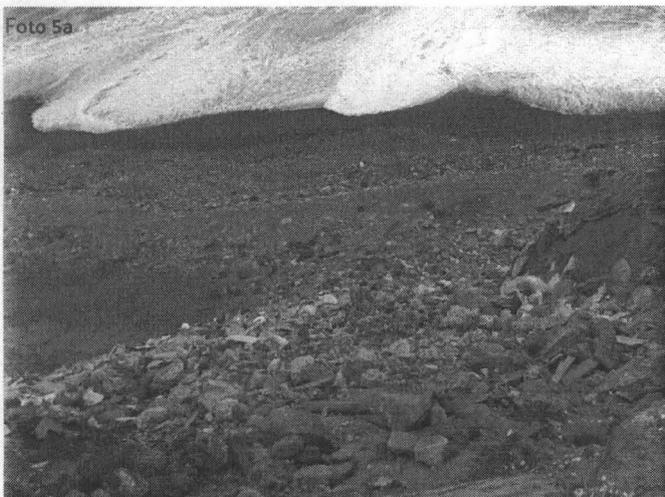
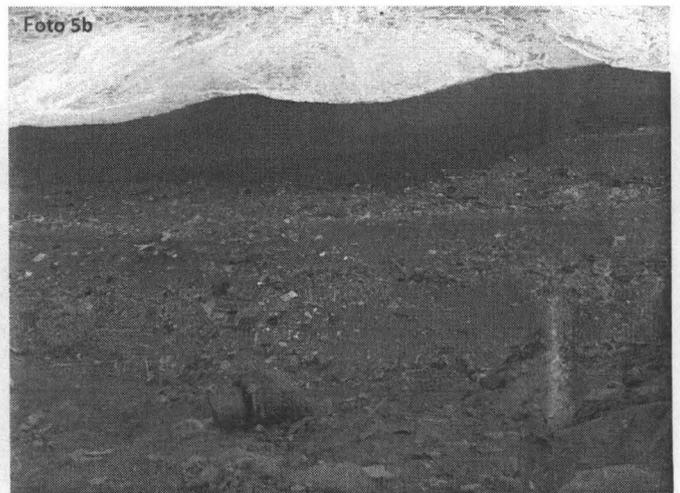
Se observó en el litoral marino del distrito de San Miguel en la Avenida costanera, altura de la Calle 2 de Mayo y la avenida Echenique según georeferenciación del Cuadro N° 2, varias zonas de botaderos de residuos de construcción y domésticos, en un área aproximada de 6000m², dichos residuos están dispuestos tanto en la parte alta del acantilado de más de 15 metros de altura y en la parte baja en la orilla de la playa. No se visualizó ningún cerco perimétrico para acceder a los bordes del acantilado, tampoco personal de seguridad que evite o controle el arrojo de basura y escombros a este lugar, acrecentando la inseguridad en la zona. En un extremo se observó recicladores informales que controlan el ingreso y arrojo de basura con motonetas y triciclos, también la improvisación de compactación de residuos con maderas. Los puntos de georeferenciación son:

Fotografías N° 5a y 5b. Evidencias de Botadero de Residuos de construcción y domésticos al final de la Avenida Echenique y alrededores colindante con el litoral marino del distrito de San Miguel. Coordenadas UTM WGS 84 (18L 0270692E 8663584N)

3. Se constató la existencia de un botadero de residuos de construcción y domésticos en el litoral marino del distrito de San Miguel en la Avenida Costanera altura de Calle 2 de mayo y la Avenida Echenique, georeferenciado en el cuadro N° 02, en un área aproximada 6000m<sup>2</sup>, se observó la presencia de recicladores y personas indigentes dentro del botadero. El acceso al acantilado de más de 15 metros de alto formado por los desmontes no cuenta con ningún cerco perimétrico y tampoco existe personal de seguridad del distrito que evite o controle el arrojado de basura y escombros a este lugar. Ver fotografías N° 5a, 5b, 6a, 6b,....sucesivamente hasta...13a y 3b.

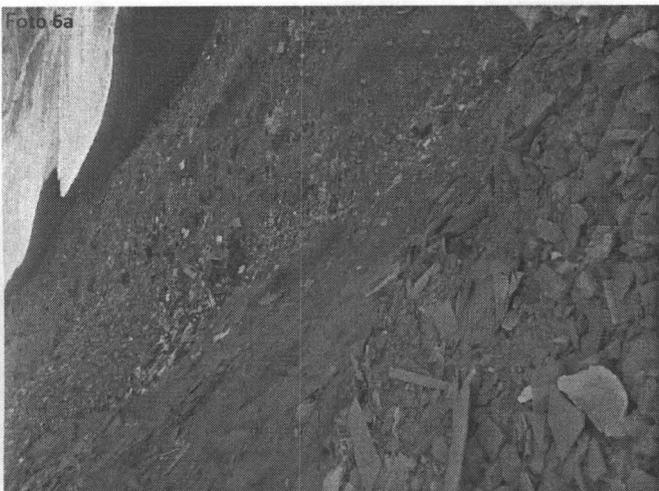
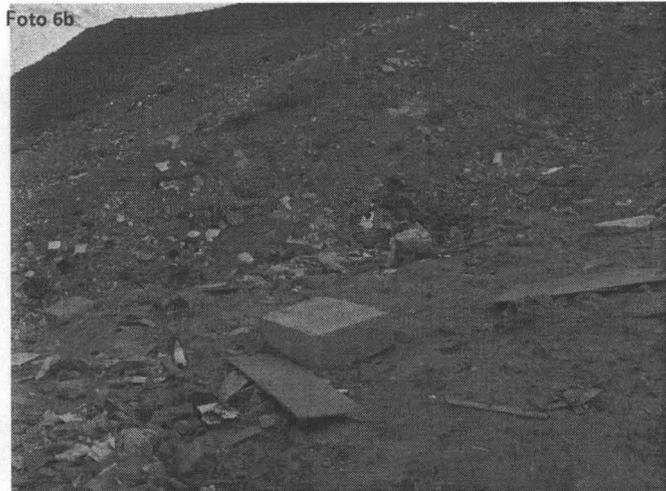
**Fotografías N° 6a y 6b.** Evidencias de Botadero de Residuos de construcción y domésticos al final de la Avenida Echenique y alrededores colindante con el litoral marino del distrito de San Miguel. Coordenadas UTM WGS 84 (18L 0270692E 8663584N)

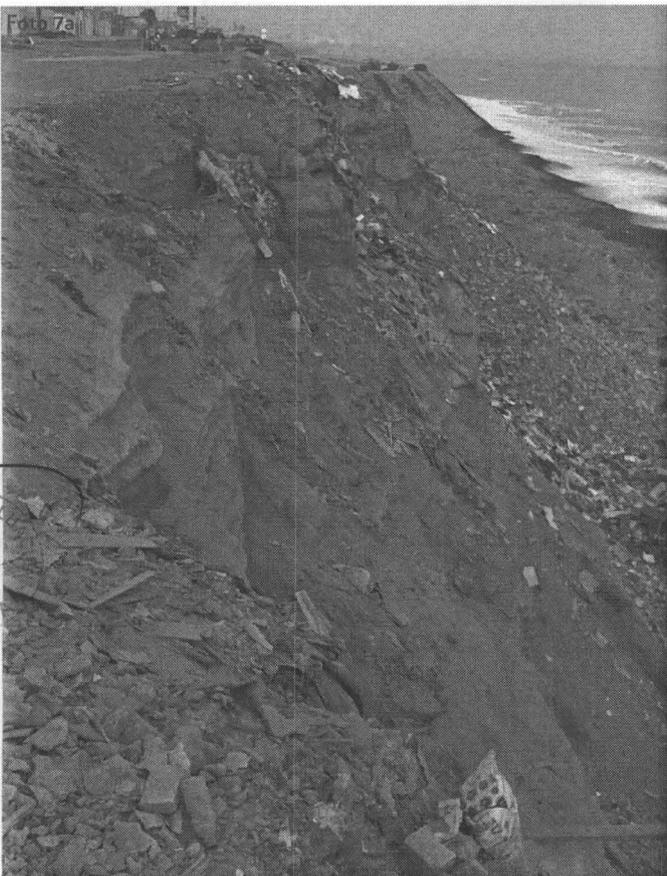
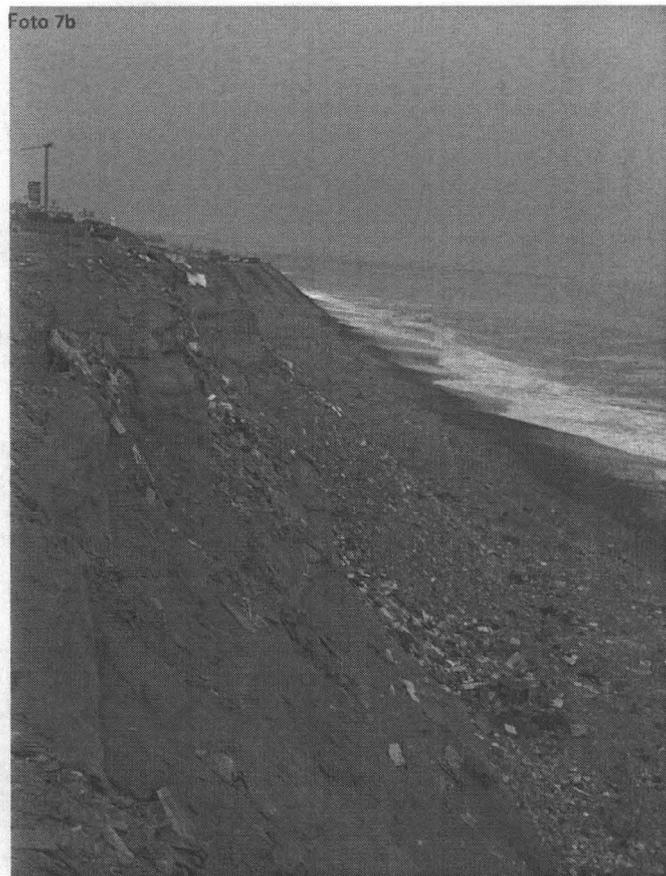
**Fotografías N° 7a y 7b.** Acantilado de 15 metros de alto usado como Botadero de Residuos Sólidos al final de la Av. Echenique y alrededores Colindante con el litoral marino del distrito de San Miguel. Nótese el grado de Inseguridad en los bordes. Coordenadas UTM WGS 84 (18L 0270780E 8663533N)

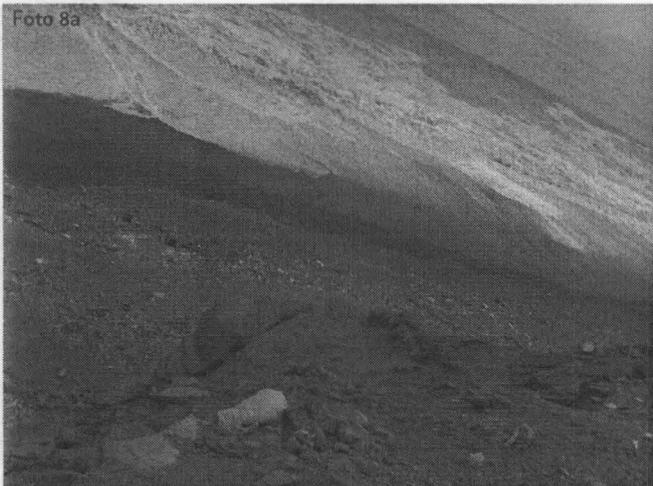
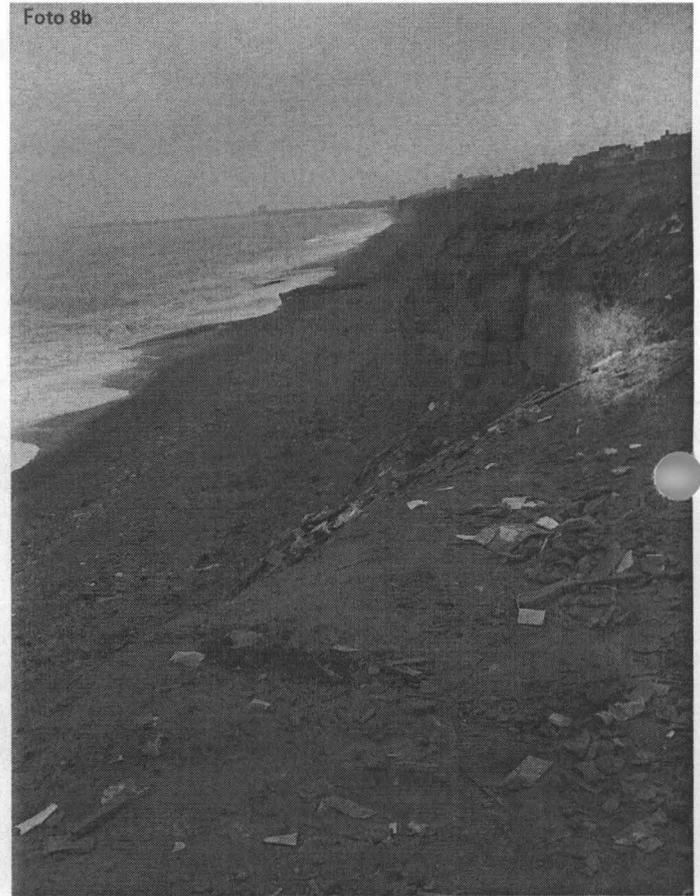
**Fotografías N° 8a y 8b.** Acantilado usado como Botadero de Residuos Sólidos al final de la Av. Echenique y alrededores Colindante con el litoral marino del distrito de San Miguel. Nótese el grado de Inseguridad en los bordes. Coordenadas UTM WGS 84 (18L 0270780E 8663533N)

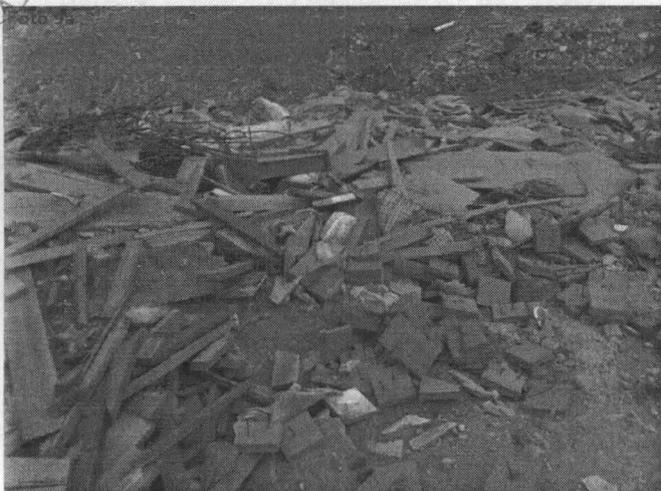
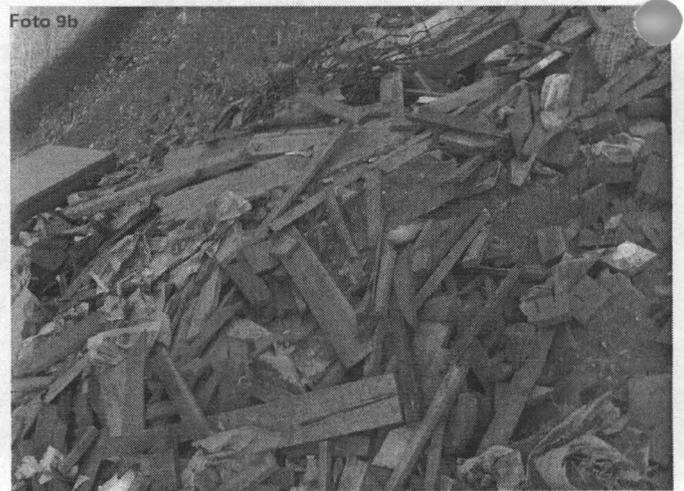
**Fotografías N° 9a y 9b.** Evidencias de Acumulación de residuos arrojados por el mar en la playa a la altura de la Av. Echenique, colindante con el litoral marino del distrito de San Miguel. Coordenadas UTM WGS 84 (18L 0270692E 8663584N)

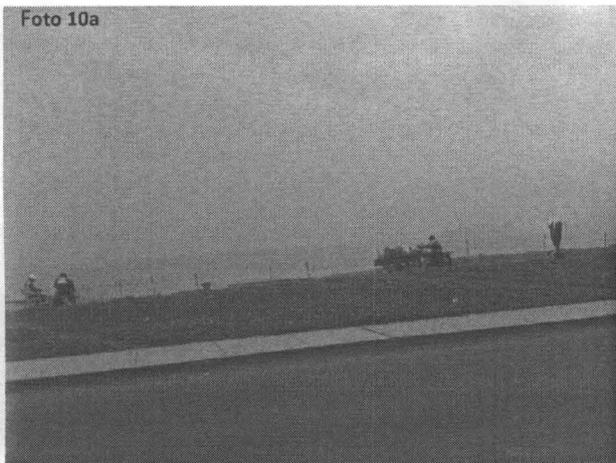
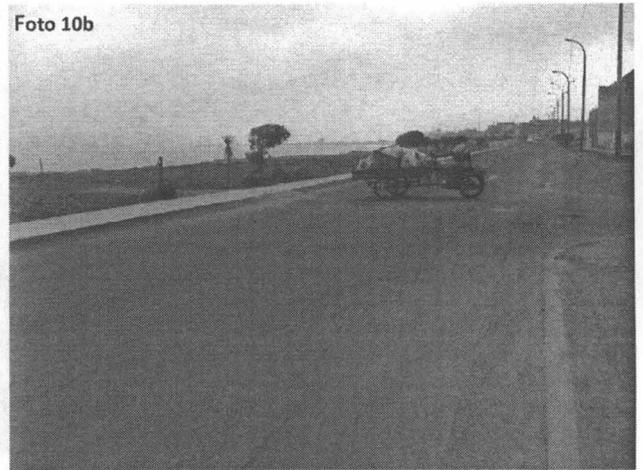
Fotografías N° 10a y 10b. Evidencias de manejo informal de residuos en los alrededores de la Av. Echenique, colindante con el Litoral marino del distrito de San Miguel. Coordenadas UTM WGS 84 (18L 0270830E 8663492N)

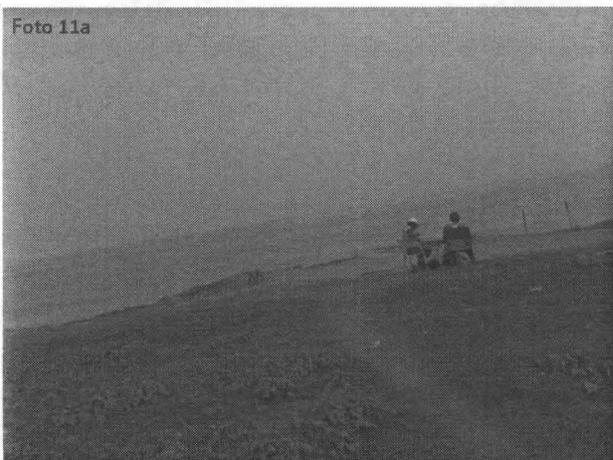
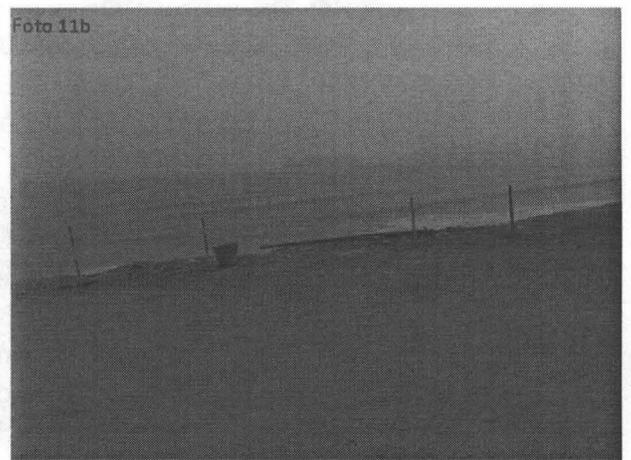
Fotografías N° 11a y 11b. Evidencias de Recicladores controlando el arrojado informal de residuos sólidos en los alrededores de la Av. Echenique, colindante con el litoral marino del distrito de San Miguel. Coordenadas UTM WGS 84 (18L 0270830E 8663492N)

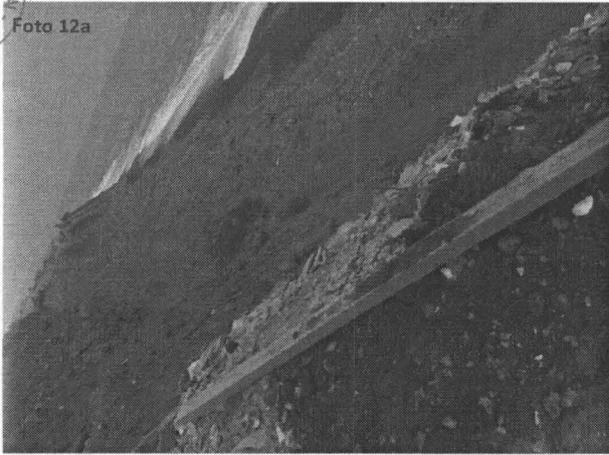
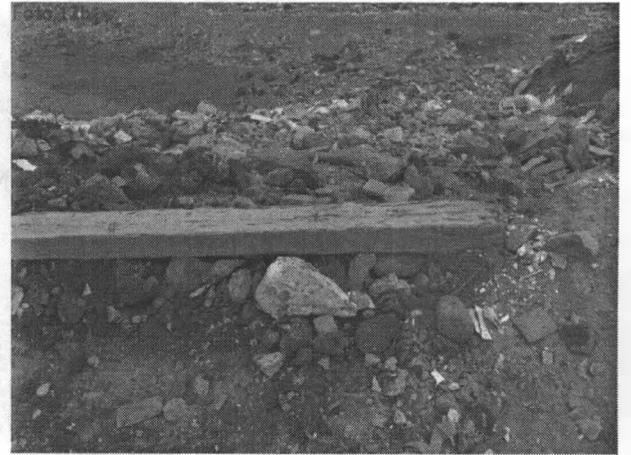
Fotografías N° 12a y 12b. Evidencias de compactación informal de Residuos sólidos en los bordes del acantilado en los alrededores de la Av. Echenique, colindante con el litoral marino del distrito de San Miguel. Coordenadas UTM WGS 84 (18L 0270830E 8663492N)

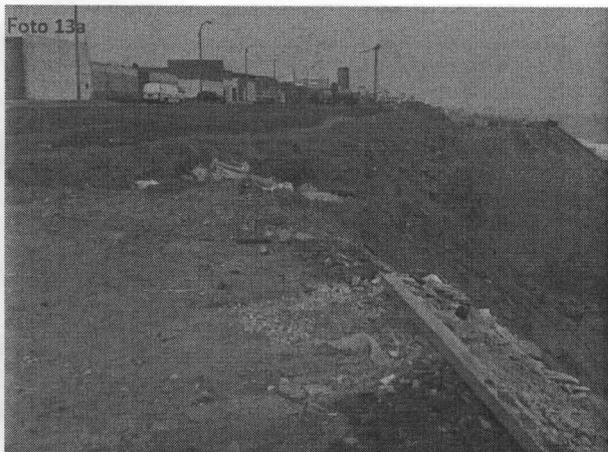
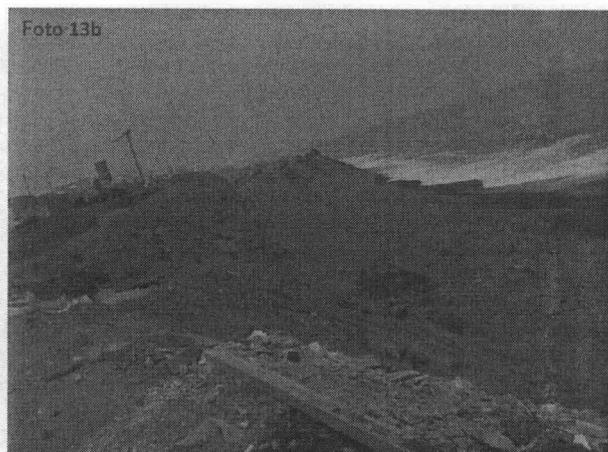
Fotografías N° 13a y 13b. Evidencias de compactación informal de Residuos sólidos en los bordes del acantilado en los alrededores de la Av. Echenique, colindante con el litoral marino del distrito de San Miguel. Coordenadas UTM WGS 84 (18L 0270830E 8663492N)

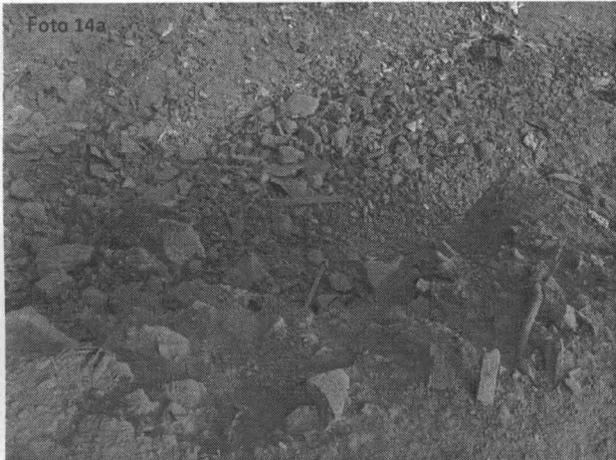
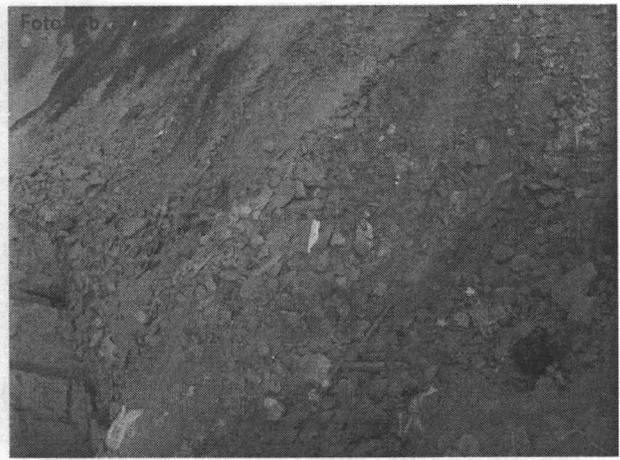
Se observó en el litoral marino del distrito de San Miguel, en la Av. Costanera intersecciones con la Av. Aviación, Calle 19, Calle 16 y Av. Rafael Escardó, un Botadero de residuos de construcción de grandes proporciones, aproximadamente 15 hectáreas georeferenciados en el Cuadro N° 3, en ciertas zonas dichos residuos están mezclados con Residuos domésticos, se comprobó el alto tránsito de vehículos volquetes y camiones, presencia de gran cantidad de recicladores incluyendo niños con vehículos para el transporte de materiales reciclados. Las personas que viven cerca de esta zona refieren que el botadero forma parte de un Proyecto para ganar terreno al mar y ampliar la Costanera del Distrito de San Miguel. En la orilla de la playa se observó una franja de color marrón oscuro de unos 15 metros de ancho, generado por la mezcla del agua de mar con los residuos de desmonte arrojados a lo largo del litoral impactado, se visualizó residuos flotantes que podrían ser arrastrados por el mar hacia las playas de otros distritos. Para acceder al acantilado, no existe ningún cerco perimétrico, tampoco personal de seguridad que evite o controle el arrojado de basura a este lugar.

Fotografías N° 14a y 14b. Evidencias de Botadero de residuos de construcción en los bordes del acantilado al final de la Av. Aviación, colindante con el litoral marino del distrito de San Miguel. Coordenadas UTM WGS 84 (18L 0271108E 8663351N)

4. Se verificó en el litoral marino del distrito de San Miguel, en la Av. Costanera intersecciones con la Av. Aviación, Calle 19, Calle 16 y Av. Rafael Escardó, un Botadero de grandes proporciones de residuos de construcción mezclados con residuos domésticos, georeferenciado en el Cuadro N° 3, en un área aproximada de 15 hectáreas se comprobó el alto tránsito de vehículos volquetes y camiones que transportan y disponen dichos residuos, existen gran cantidad de recicladores incluyendo niños con vehículos de gran capacidad para el transporte de materiales reciclados. En la orilla de la playa se observó una franja de color marrón oscuro de unos 15 metros de ancho, generado por la mezcla del agua de mar con los residuos de desmonte arrojados a lo largo del litoral impactado, se visualizó residuos flotantes que podrían ser arrastrados por el mar hacia las playas de otros distritos; según refieren algunos pobladores que viven cerca de la zona dicho botadero forma parte de un proyecto para ganar terreno al mar y ampliar la costanera del distrito de San Miguel. Ver fotografías N° 14a, 14b, 15a, 15b,..... sucesivamente hasta... 25a y 25b.

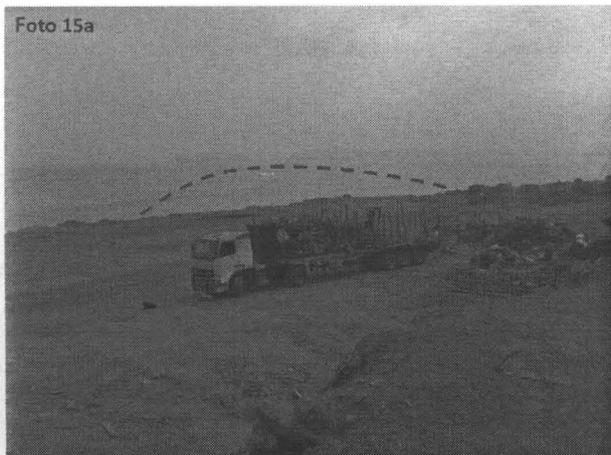
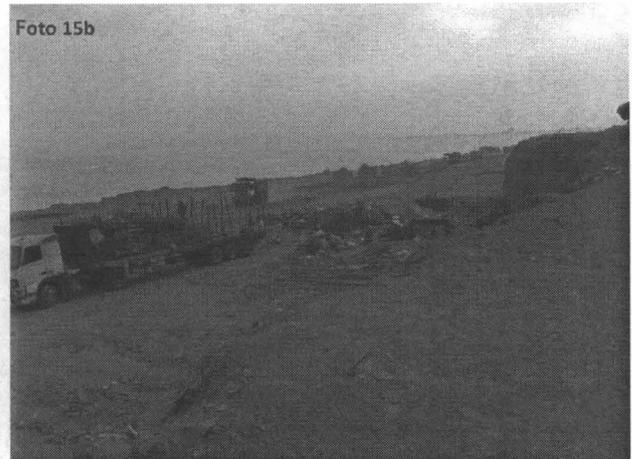
Fotografías N° 15a y 15b. Evidencias de Reciclaje informal en grandes magnitudes dentro del Botadero de residuos de construcción a la altura de Calle 19 y Calle 16, colindante con el litoral marino del distrito de San Miguel. Coordenadas UTM WGS 84 (18L 0271398E 8663156N)

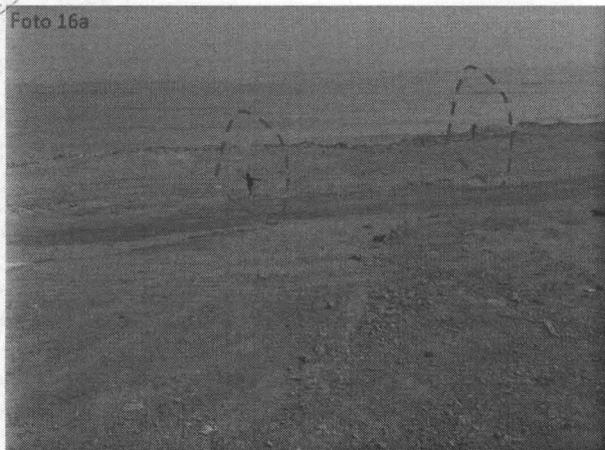
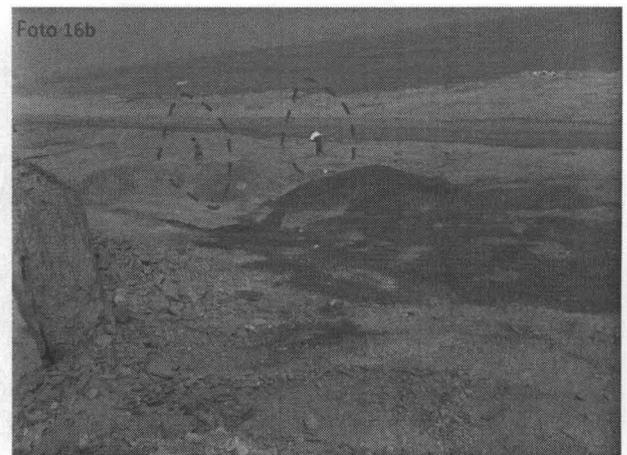
Fotografías N° 16a y 16b. Evidencias de presencia de niños dedicados al Reciclaje informal dentro del Botadero de residuos de construcción a la altura de Calle 19 y Calle 16, colindante con el litoral marino del distrito de San Miguel. Coordenadas UTM WGS 84 (18L 0271398E 8663156N)

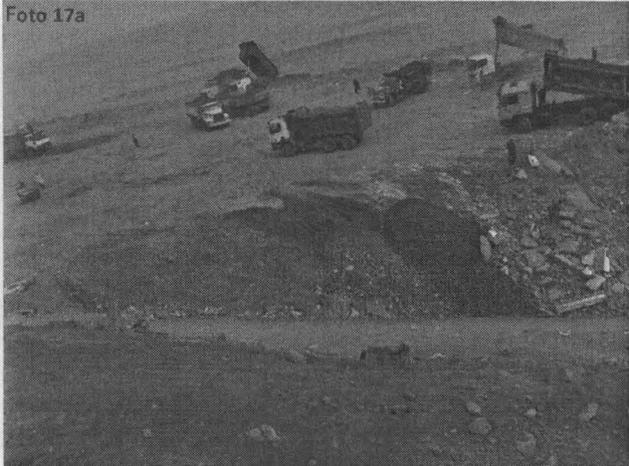
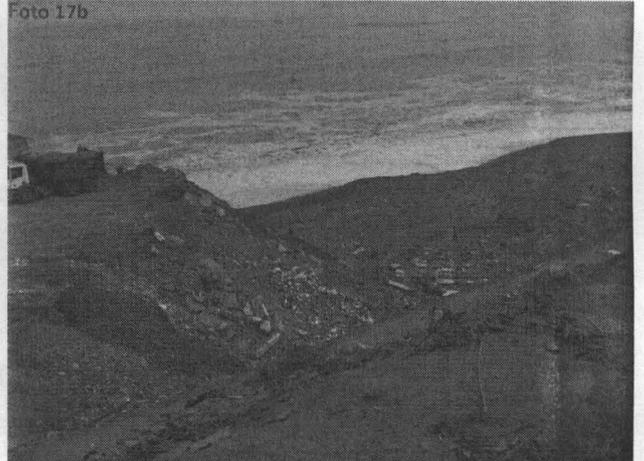
**Fotografías N° 17a y 17b.** Evidencias de tránsito de vehículos volquetes y camiones transportando y descargando residuos de construcción y domésticos en el litoral marino del distrito de San Miguel. Coordenadas UTM WGS 84 (18L 0271272E 8663273N)

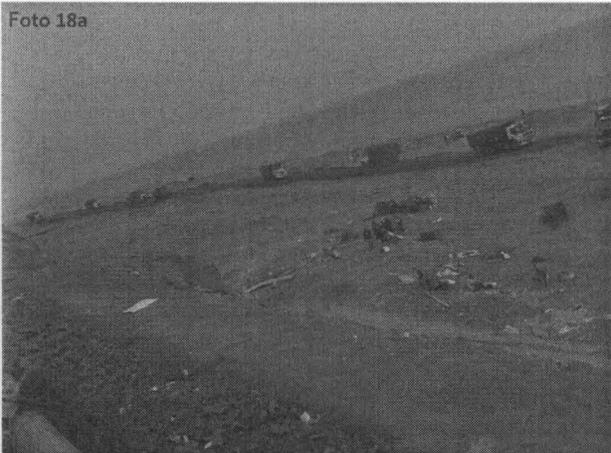
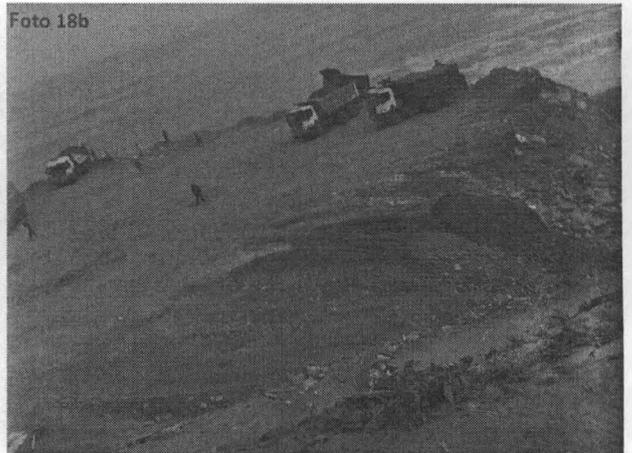
**Fotografías N° 18a y 18b.** Evidencias de tránsito de vehículos volquetes y camiones transportando y descargando residuos de construcción y domésticos en el litoral marino del distrito de San Miguel. Coordenadas UTM WGS 84 (18L 0271398E 8663156N)

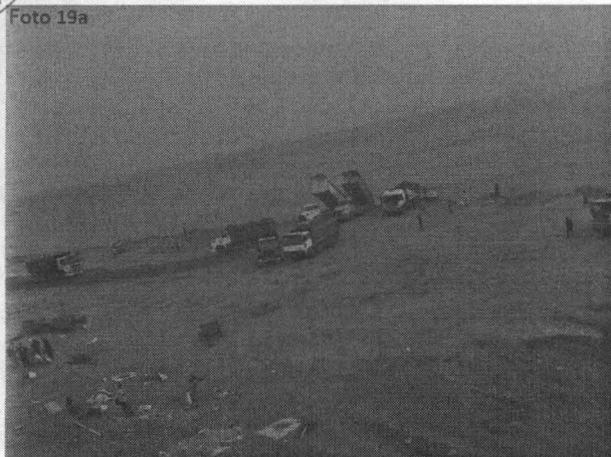
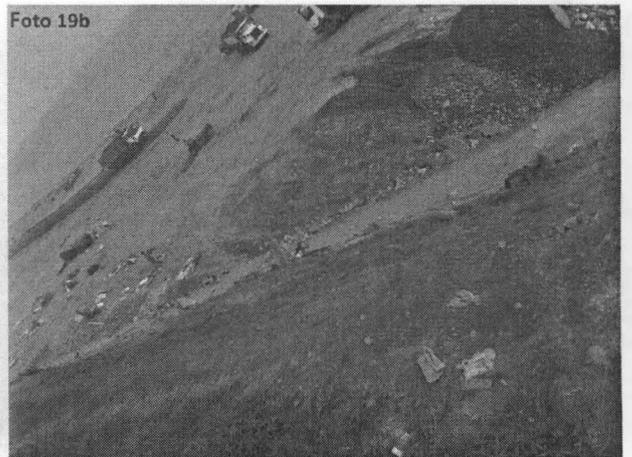
**Fotografías N° 19a y 19b.** Evidencias de tránsito de vehículos volquetes y camiones transportando y descargando residuos de construcción y domésticos en el litoral marino del distrito de San Miguel. Coordenadas UTM WGS 84 (18L 0271398E 8663156N)

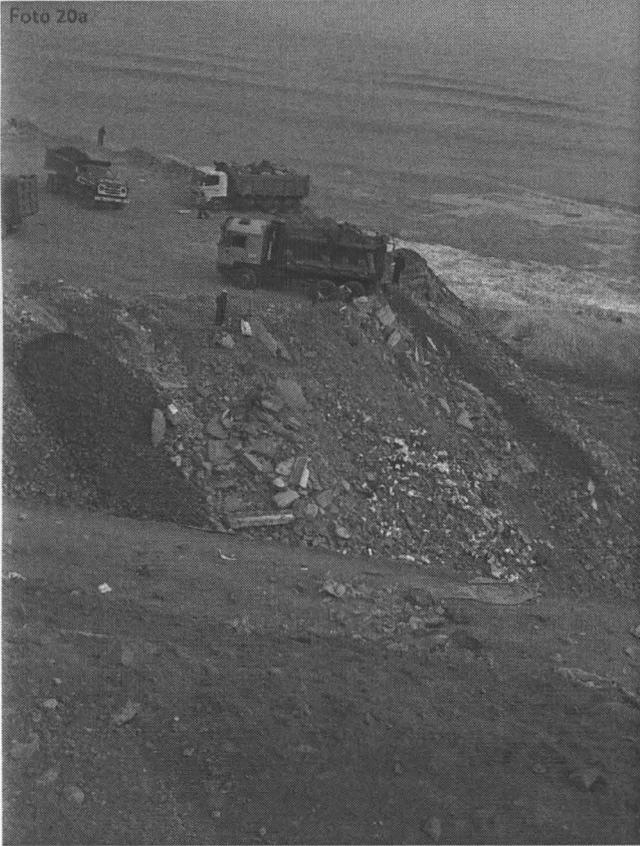
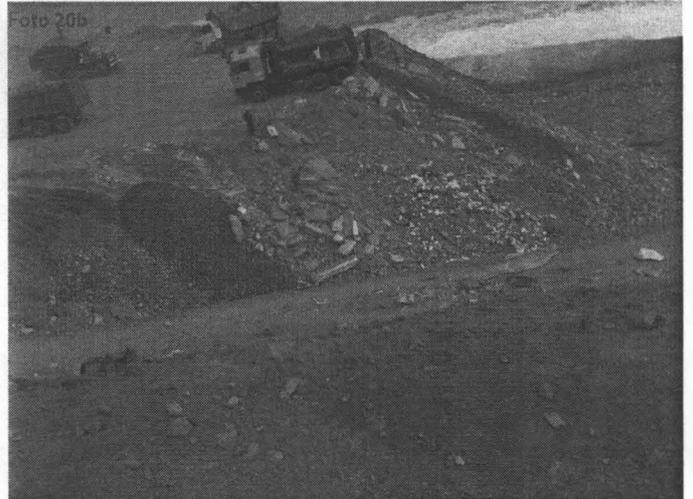
**Fotografías N° 20a y 20b.** Evidencias de tránsito de vehículos volquetes y camiones transportando y descargando residuos de construcción y domésticos en el litoral marino del distrito de San Miguel. Coordenadas UTM WGS 84 (18L 0271672E 8663091N)

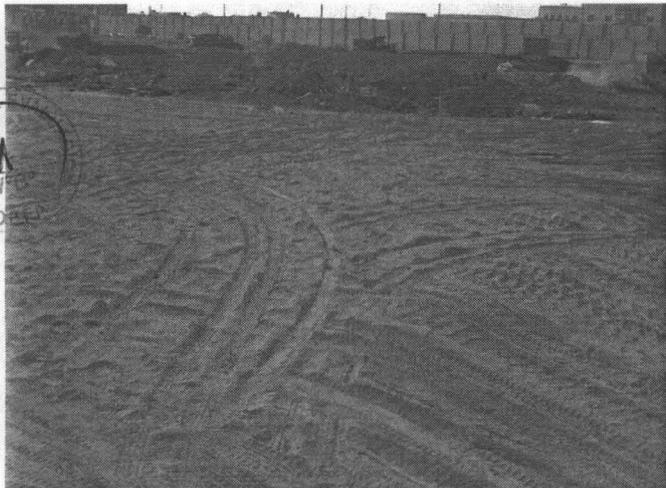
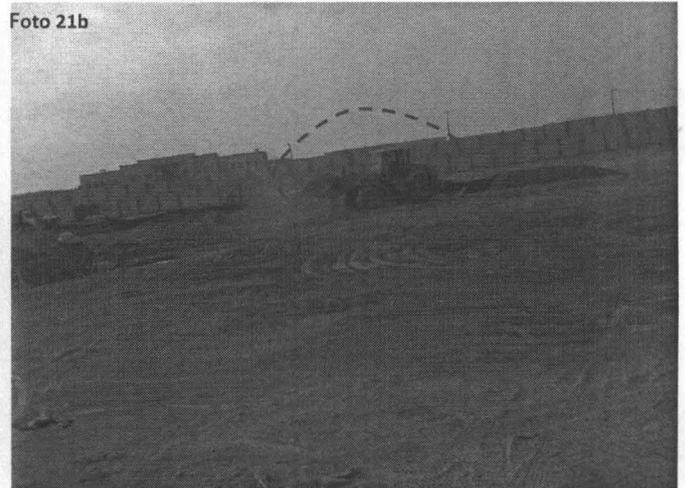
**Fotografías N° 21a y 21b.** Plataforma superior del botadero con movimiento de maquinaria pesada y tránsito de volquetes y camiones transportando y descargando residuos de construcción en el litoral marino del distrito de San Miguel. Coordenadas UTM WGS 84 (18L 0271851E 8663016N)

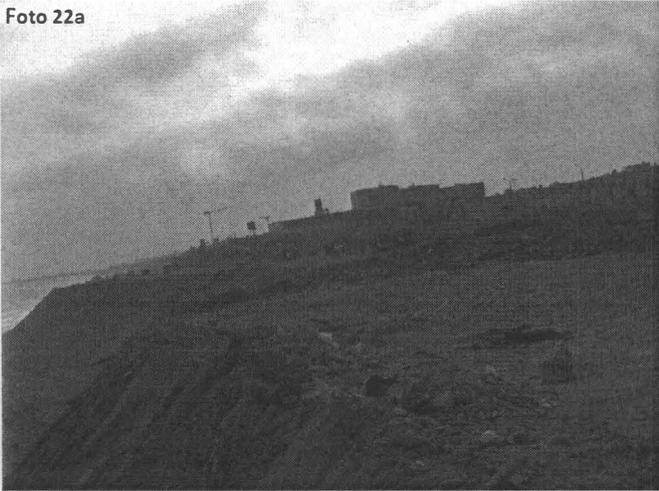
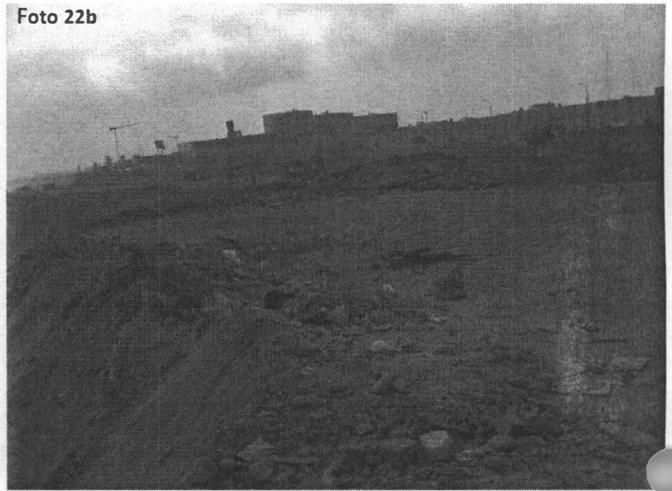
Fotografías N° 22a y 22b. Plataforma superior del botadero donde se puede apreciar el acantilado artificial formado por la acumulación de residuos de construcción, en el litoral marino del distrito de San Miguel. Coordenadas UTM WGS 84 (18L 0271672E 8663091N)

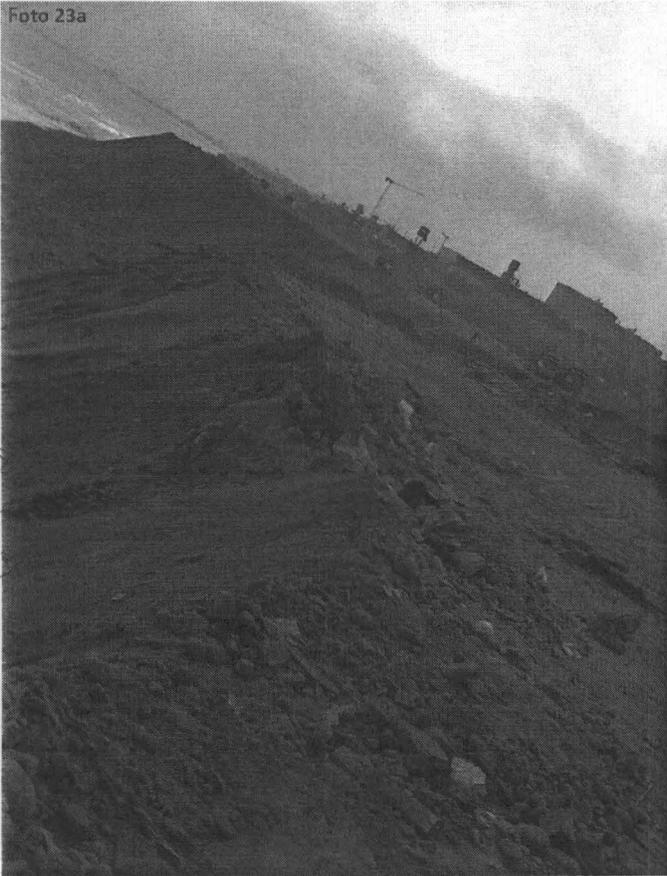
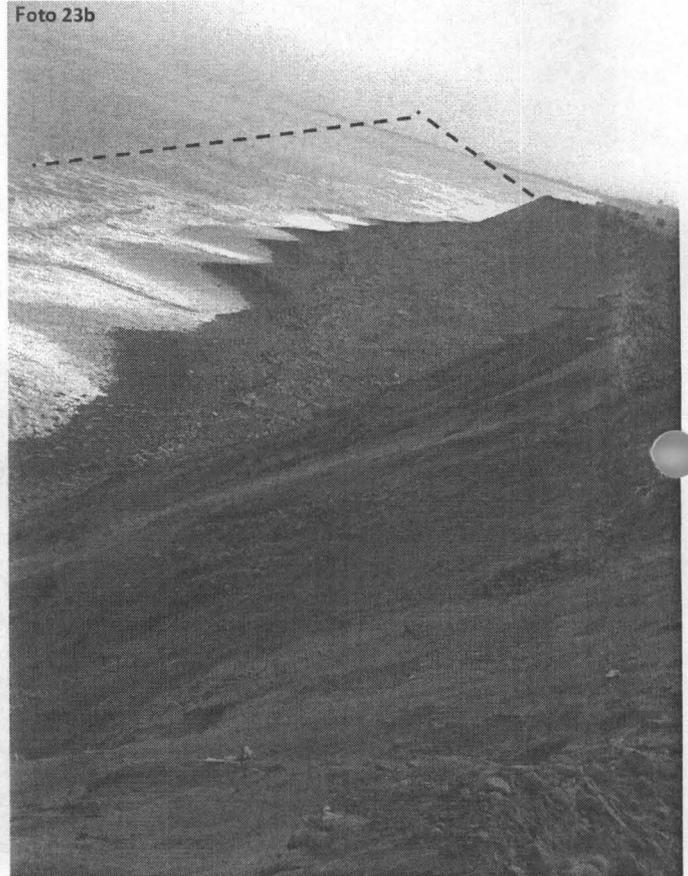
Fotografías N° 23a y 23b. Franja de color marrón oscura de unos 15 metros de ancho en la orilla del mar generado a lo largo del litoral marino impactado por el arrojado de residuos de construcción en el distrito de San Miguel. Coordenadas UTM WGS 84 (18L 0271272E 8663273N)

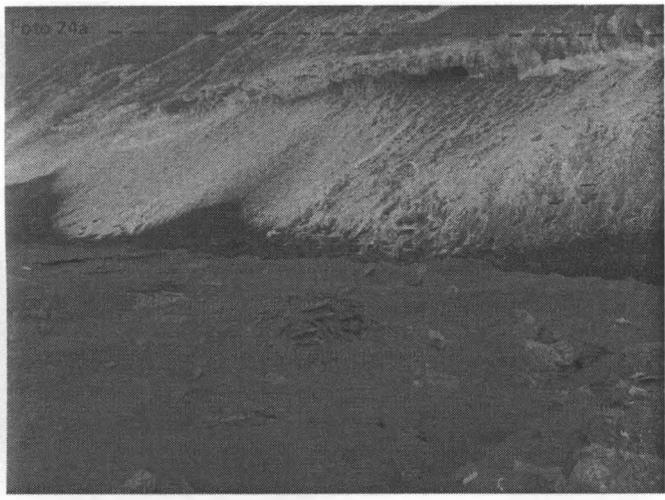
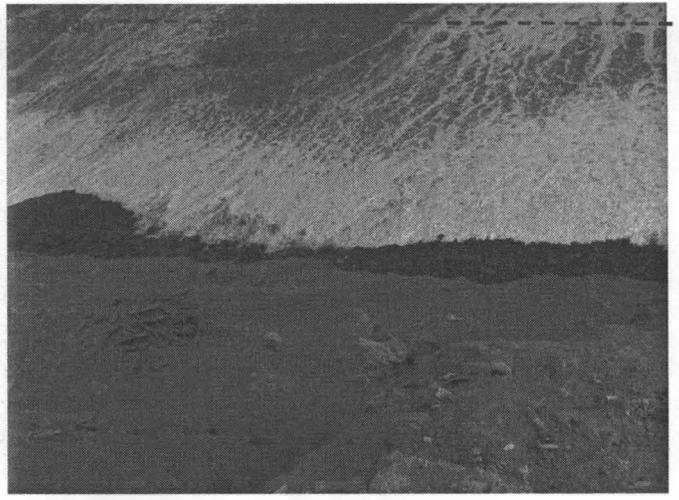
Fotografías N° 24a y 24b. Franja de color marrón oscura de unos 15 metros de ancho en la orilla del mar generado a lo largo del litoral marino impactado por el arroj de residuos de construcción en el distrito de San Miguel. Coordenadas UTM WGS 84 (18L 0271851E 8663016N)

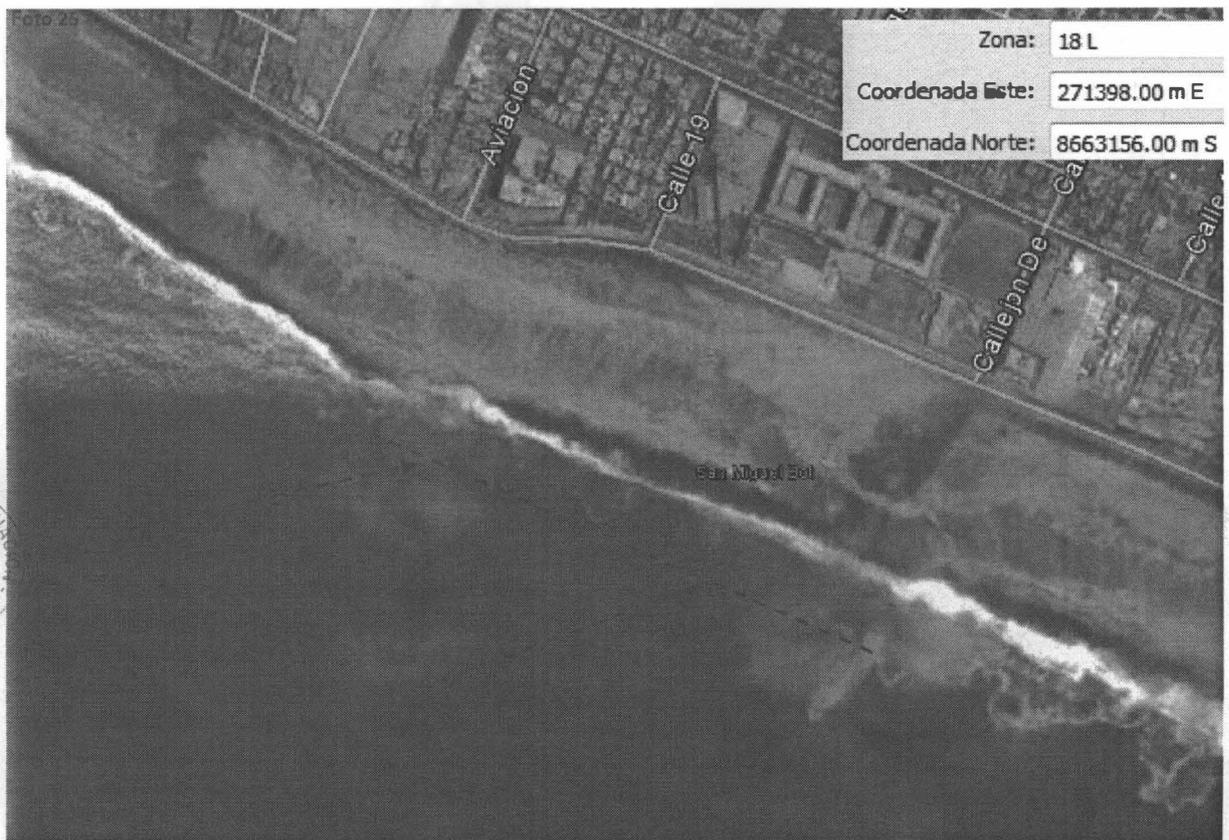
Fotografías N° 25. Imagen satelital de la Franja de color marrón oscura de unos 15 metros de ancho en la orilla del mar generado a lo largo del litoral marino impactado por el arroj de residuos de construcción en el distrito de San Miguel. Coordenadas UTM WGS 84 (18L 0271851E 8663016N)

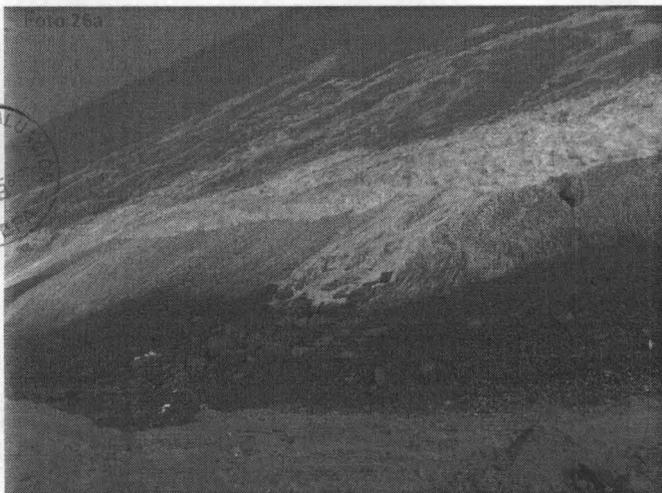
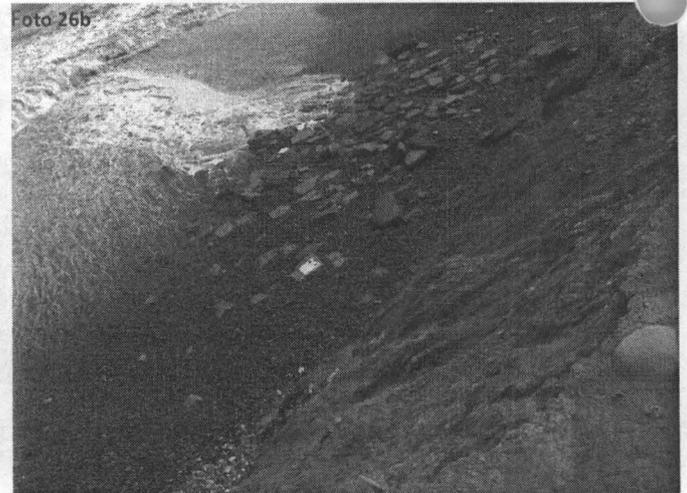
En el litoral marino del distrito de San Miguel a la altura de la bajada Escardó según georeferenciación del cuadro N° 4, se constató la existencia de grandes plataformas mal compactadas de residuos de construcción mezclados con residuos domésticos, en un área aproximada de 3000 m<sup>2</sup>, los cuales se vienen desmoronando por acción de las olas del mar, se puede apreciar grandes bloques de concreto en la orilla de la playa a lo largo de esta zona, no se visualizó ningún cerco perimétrico o barandas de seguridad para el acceso al acantilado de unos 10 metros de alto aproximadamente, tampoco personal de seguridad que evite o controle el arrojado de basuras y escombros a este lugar. Los puntos de georeferenciación son:

Fotografías N° 26a y 26b. Evidencias de antiguas plataformas de residuos de construcción mal compactados en el litoral marino del distrito de San Miguel, altura de la Bajada Escardó. Coordenadas UTM WGS 84 (18L 0271672E 8663091N)

5. Se constató la existencia de un botadero de residuos de construcción y domésticos en el litoral marino del distrito de San Miguel a la altura de la bajada Escardó según georeferenciación del cuadro N° 4, en un área aproximada 3000m<sup>2</sup>, existen grandes plataformas mal compactadas de dichos residuos que se vienen desmoronando por acción de las olas del mar, se puede apreciar grandes bloques de concreto en la orilla del mar a lo largo de esta zona, no se visualizó ningún cerco perimétrico o barandas de seguridad para acceder a acantilado, tampoco personal de seguridad que evite o

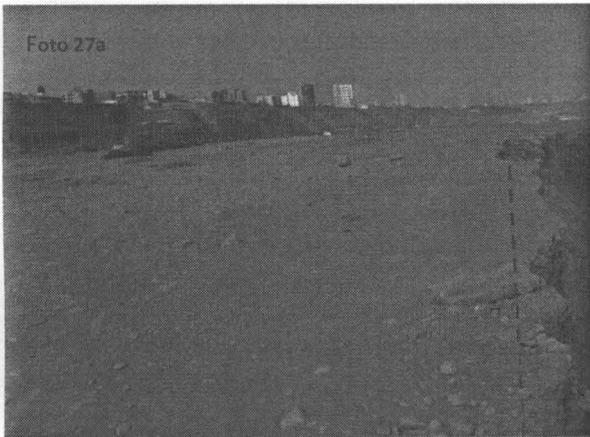
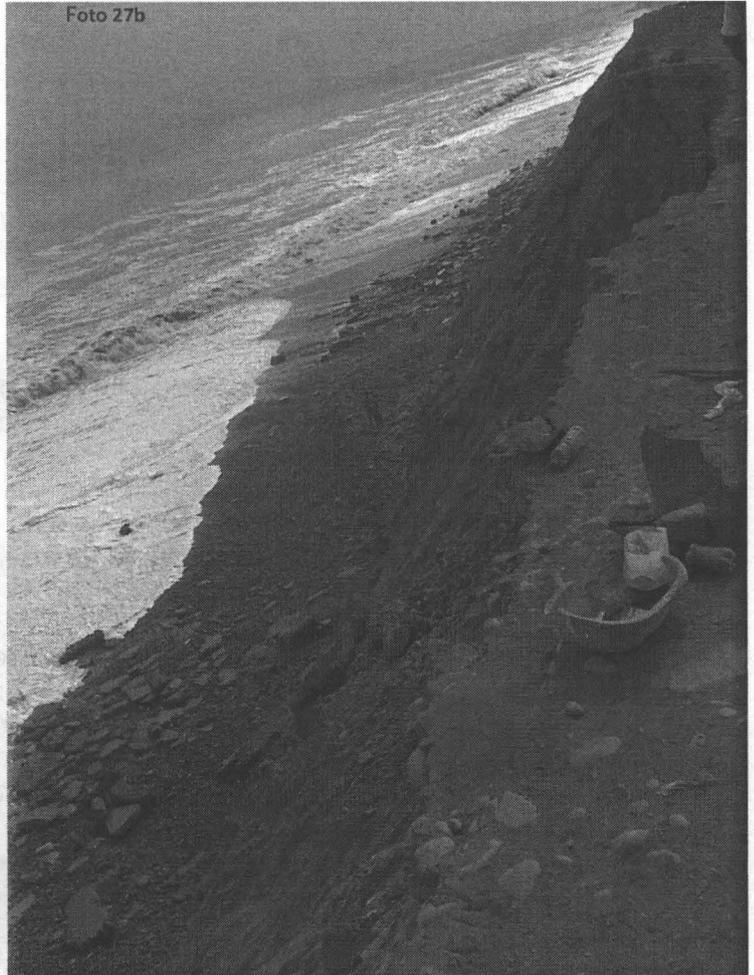
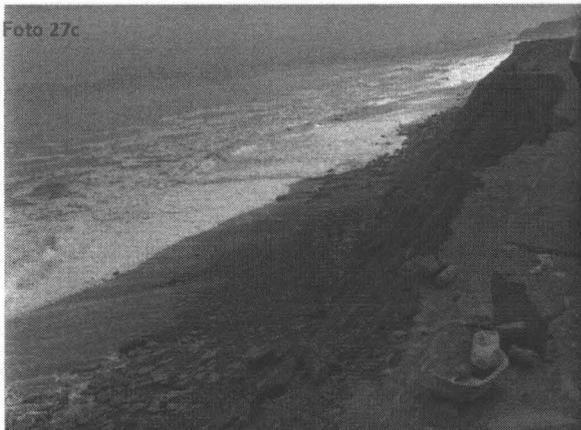
Fotografías N° 27a y 27b. Evidencias de antiguas plataformas de residuos de construcción mal compactados en el litoral marino del distrito de San Miguel, altura de la Bajada Escardó. Coordenadas UTM WGS 84 (18L 0272938E 8662406N)
