Organismo de  
Evaluación y  
Fiscalización Ambiental

## INFORME N° 446 -2012/OEFA-DE

ASUNTO : Evaluación de Línea de Base de Disposición Final inadecuada de Residuos Sólidos en el Distrito de San Miguel que servirán de insumo para las actividades de Supervisión a Entidades Públicas de la Dirección de Supervisión del OEFA

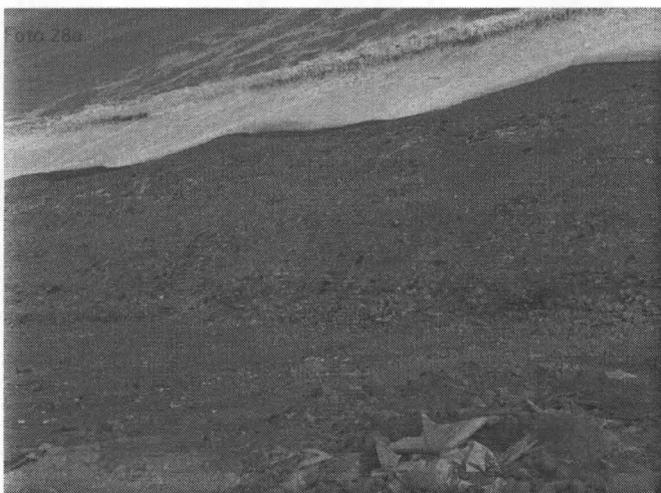
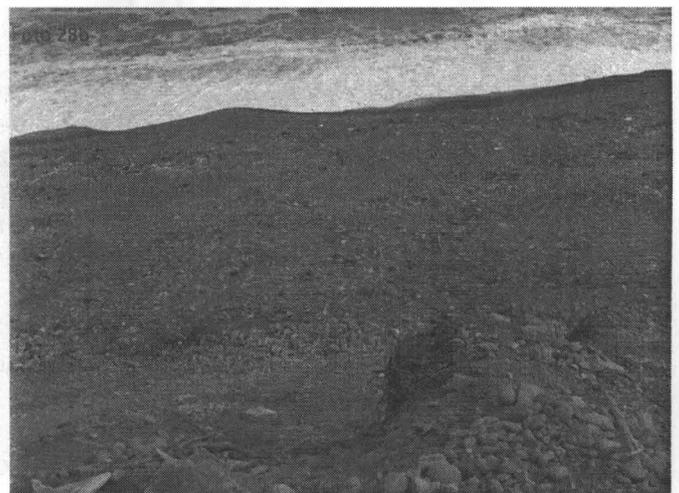
Fotografías N° 28a y 28b. Evidencias de acumulación de residuos arrojados por el mar en las zonas accesibles de playas colindantes con las plataformas de residuos de construcción mal compactados en el litoral marino del distrito de San Miguel, altura de la Bajada Escardó. Coordenadas UTM WGS 84 (18L 0272938E 8662406N)
