INFORME N° 455 -2012/OEFA-DE

ASUNTO : Evaluación de Línea de Base de Disposición Final inadecuada de Residuos Sólidos en el Distrito de Chorrillos que servirán de insumo para las actividades de Supervisión a Entidades Públicas de la Dirección de Supervisión del OEFA

FECHA : San Isidro, 10 SET. 2012

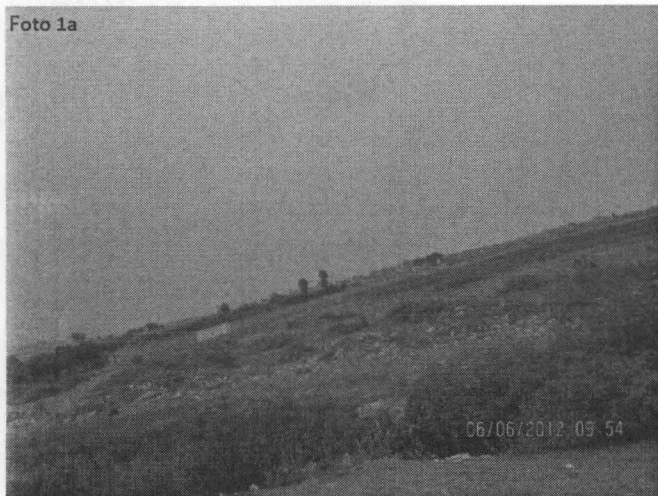
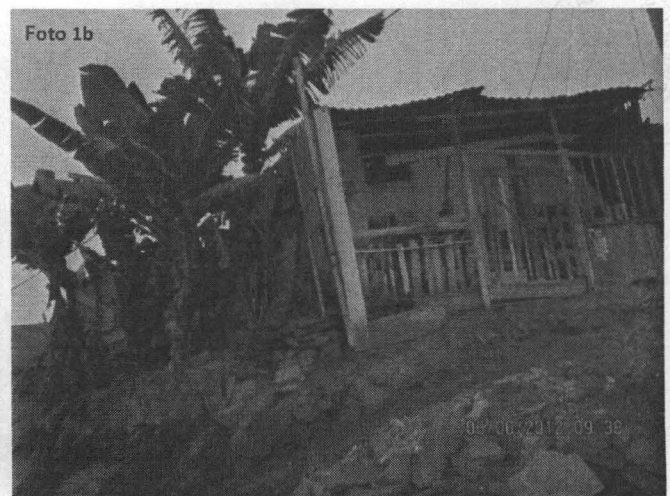
Fotografías N° 1a y 1b. Vista panorámica del acceso a la zona de criaderos informales de cerdos en la parte baja del Asentamiento humano "Pacífico" en el distrito de Chorrillos. Coordenadas UTM WGS 84 (18L 0279207E 8650316N)

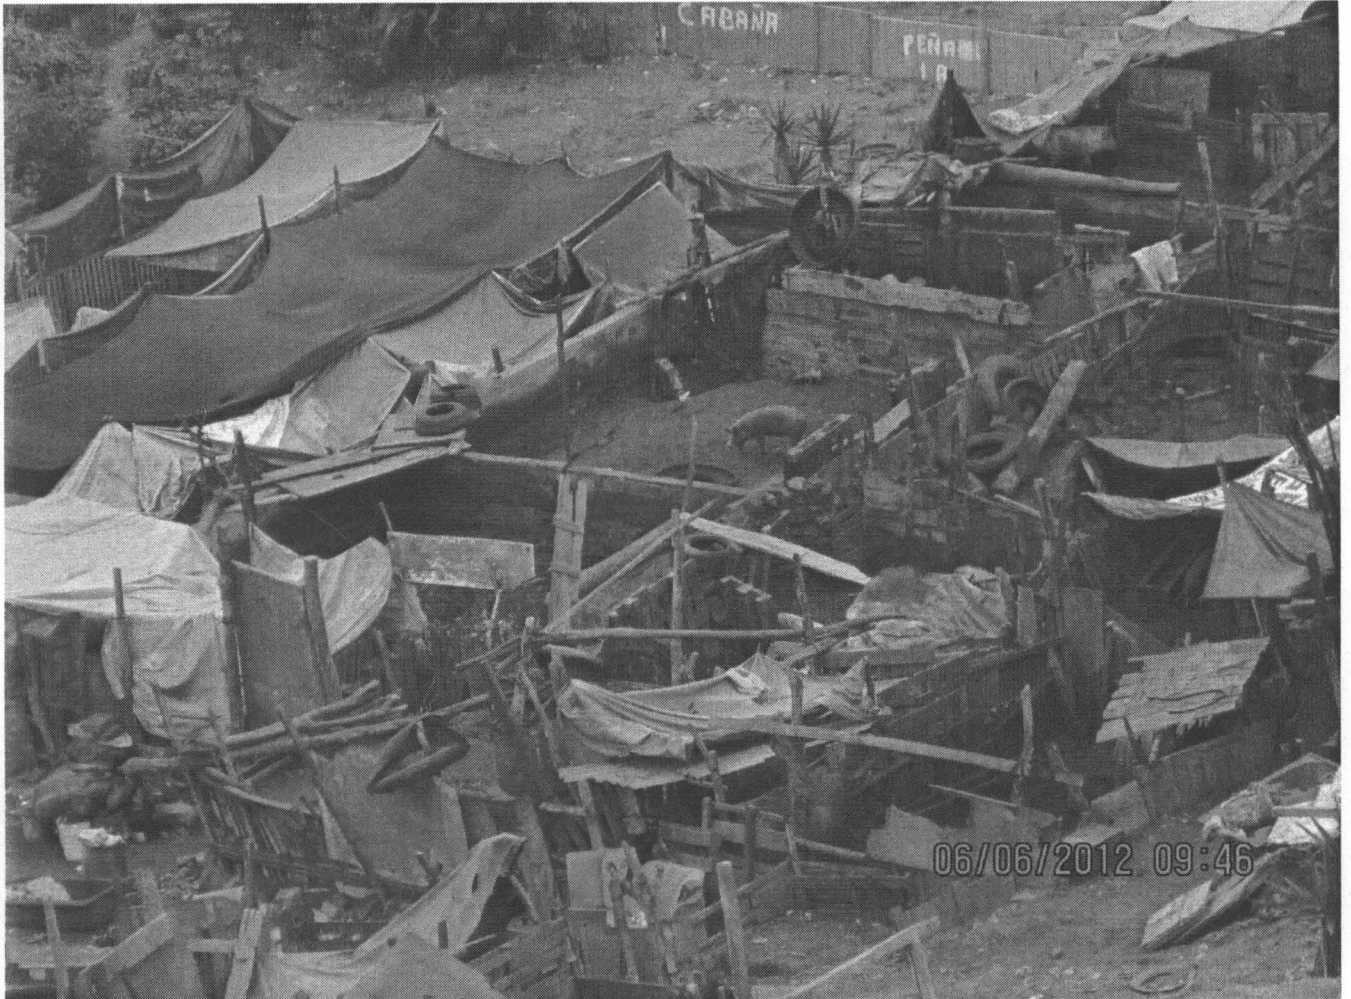
Fotografía N° 2. Vista panorámica del interior de los criaderos informales de cerdos en la parte baja del Asentamiento humano "Pacífico" del distrito de Chorrillos. Coordenadas UTM WGS 84 (18L 0279038E 8660287N)

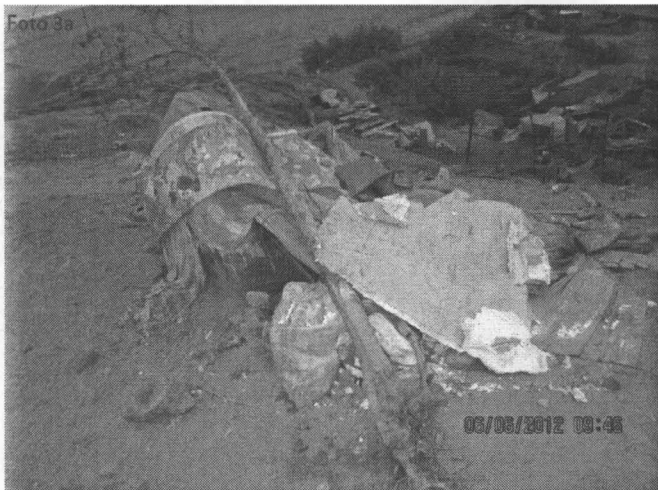
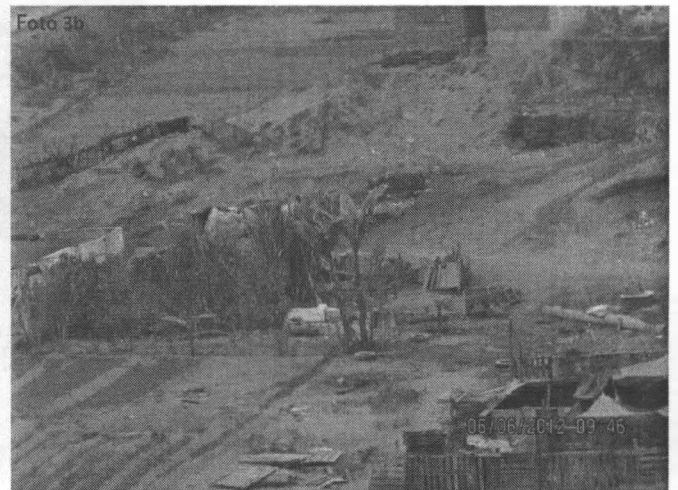
Fotografías N° 3a y 3b. Vista panorámica de las zonas circundantes a los criaderos informales de Cerdos en la parte baja del Asentamiento humano "Pacífico" en el distrito de Chorrillos. Coordenadas UTM WGS 84 (18L 0279207E 8650316N)

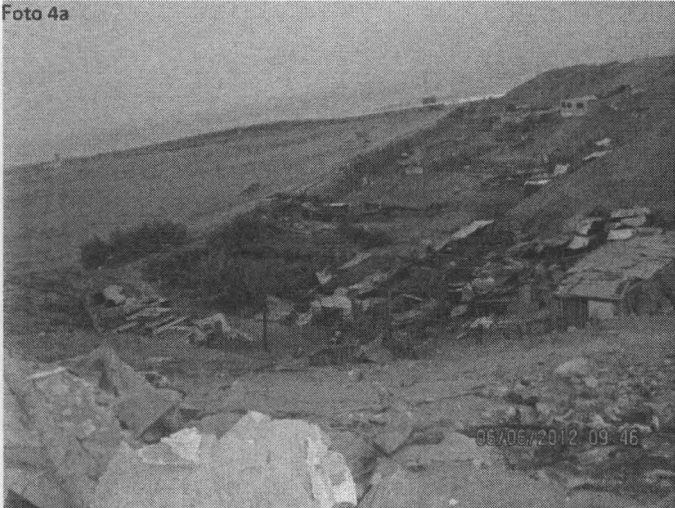
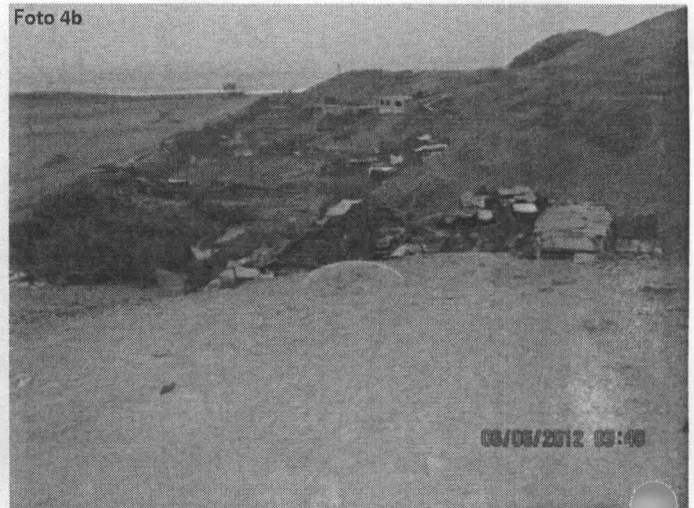
Fotografías N° 4a y 4b. Vista panorámica de la cercanía de los criaderos informales de Cerdos con el litoral marino del distrito de Chorrillos, en la parte baja del Asentamiento humano "Pacífico". Coordenadas UTM WGS 84 (18L 0279038E 8660287N)

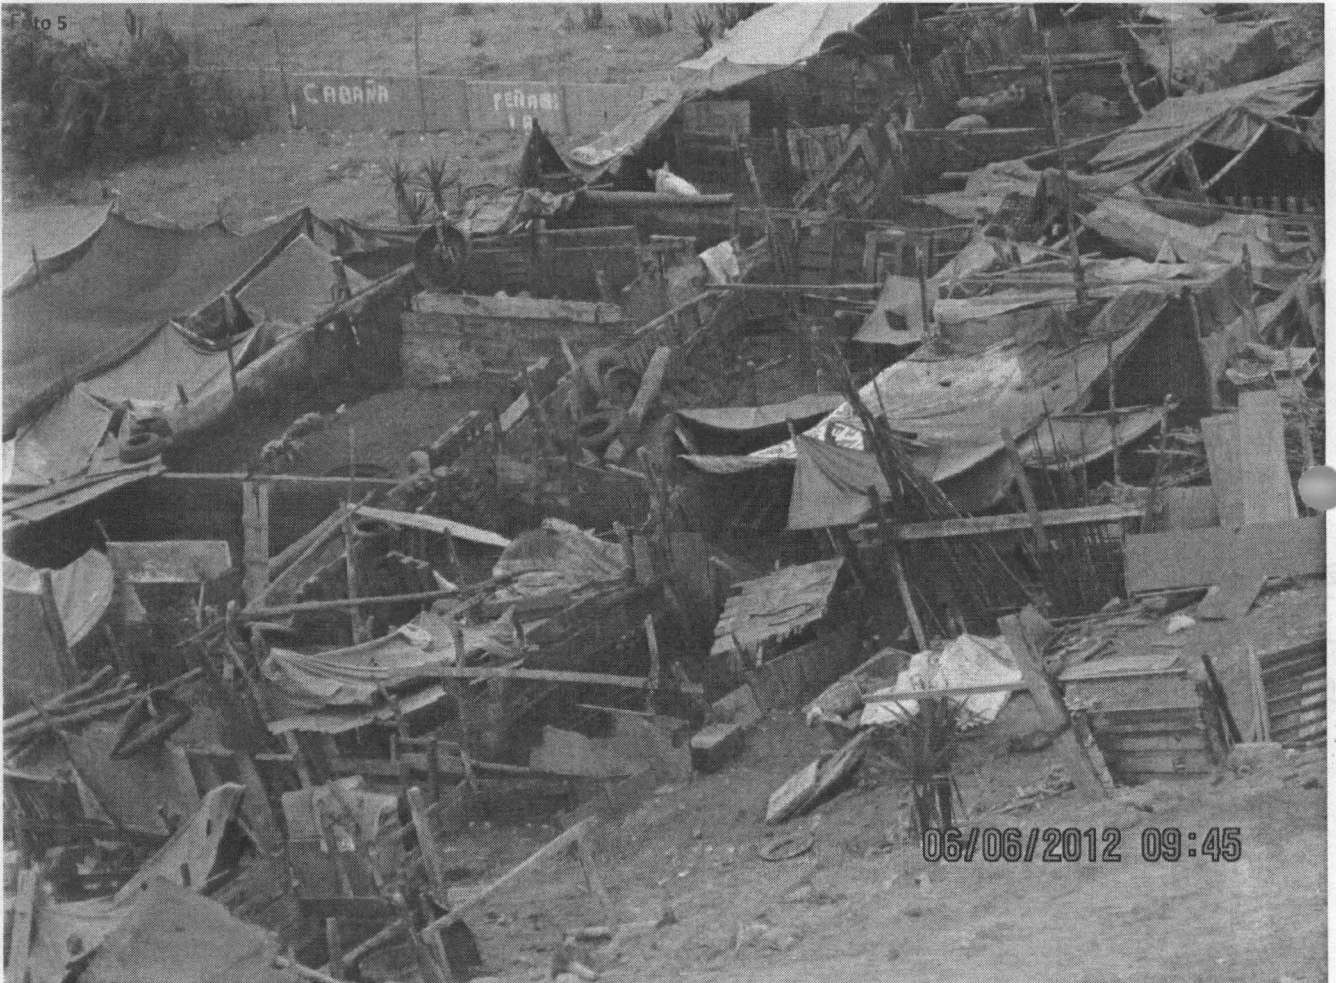
Foto 5

Fotografía N° 5. Evidencia de manejo informal de residuos con crianza de cerdos, quema de basura y generación de olores desagradables, en la parte baja del Asentamiento humano "Pacífico" del distrito de Chorrillos. Coordenadas UTM WGS 84 (18L 0279038E 8660287N)

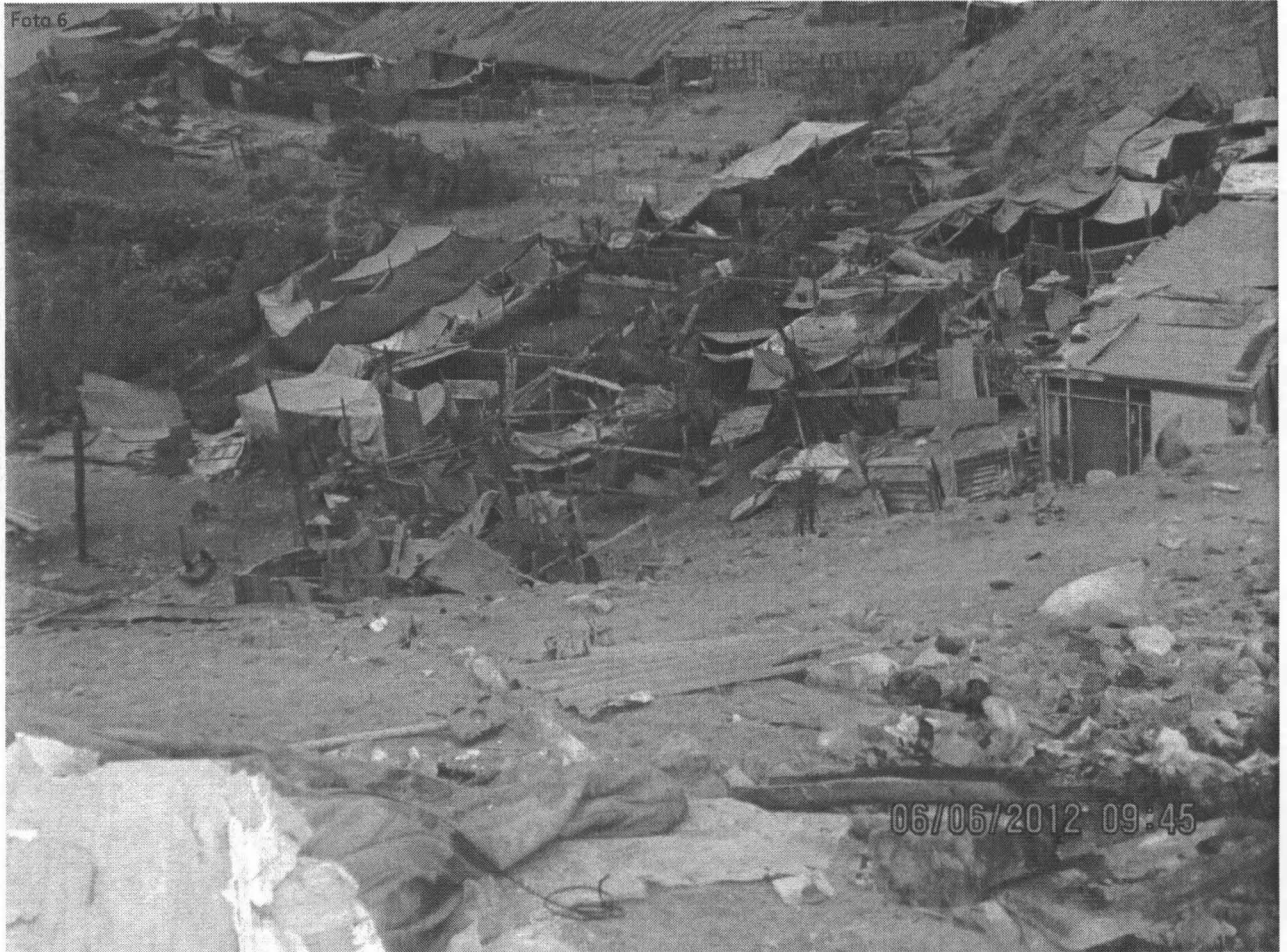
Foto 6

Fotografía N° 6. Evidencia de manejo informal de residuos con crianza de cerdos, quema de basura y generación de olores desagradables, en la parte baja del Asentamiento humano "Pacífico" del distrito de Chorrillos. Coordenadas UTM WGS 84 (18L 0279038E 8660287N)

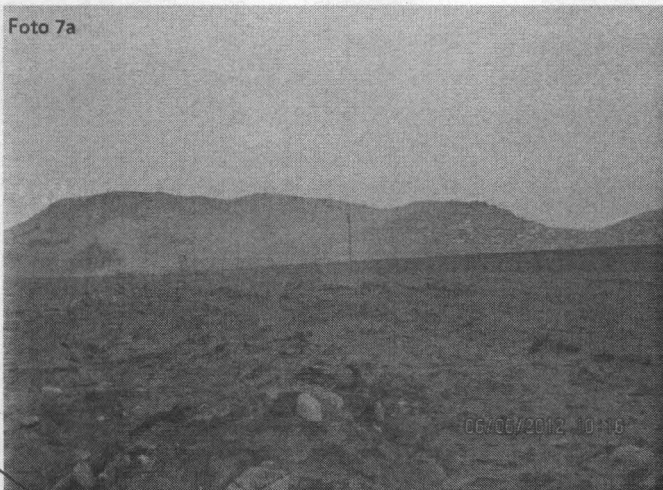
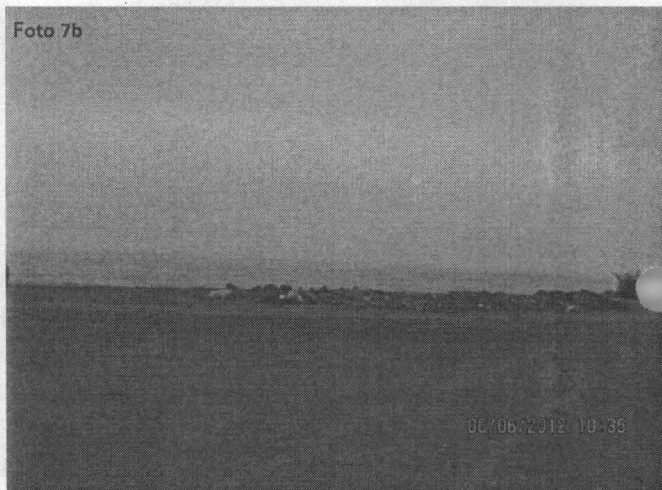
Fotografías N° 7a y 7b. Vista panorámica de la zona de acceso por la parte final de la Avenida Alameda Sur en la parte posterior del Centro Cultural Lima del distrito de Chorrillos. Coordenadas UTM WGS 84 (18 L 280027 8649361)

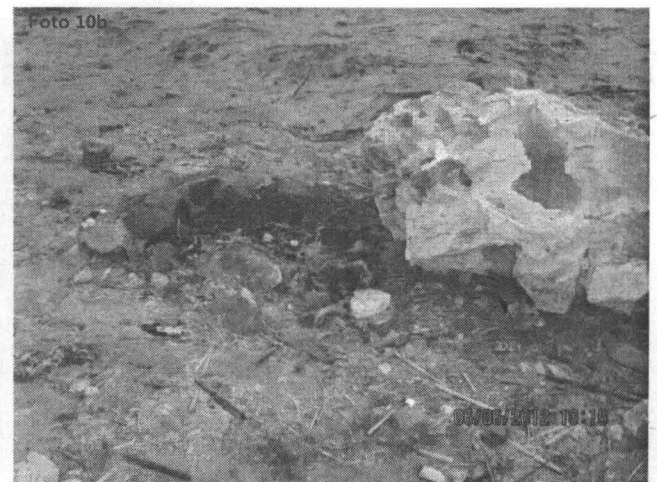
Fotografías N° 10a y 10b. Vista panorámica de la orilla de playa en la zona central del botadero identificado en la parte posterior del Centro Cultural Lima del distrito de Chorrillos. Coordenadas UTM WGS 84 (18 L 279074 8649751)

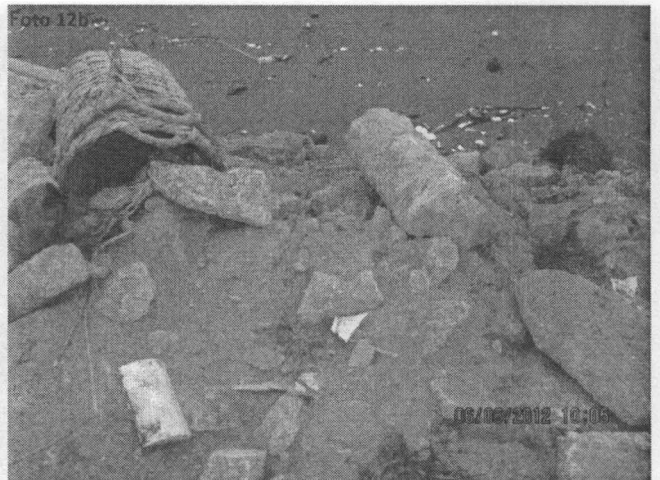
Fotografías N° 12a y 12b. Evidencia de residuos de construcción con grandes bloques de concreto mezclados con residuos industriales en la zona central del botadero identificado en el litoral marino del distrito de Chorrillos. Coordenadas UTM WGS 84 (18 L 279453 8649600)

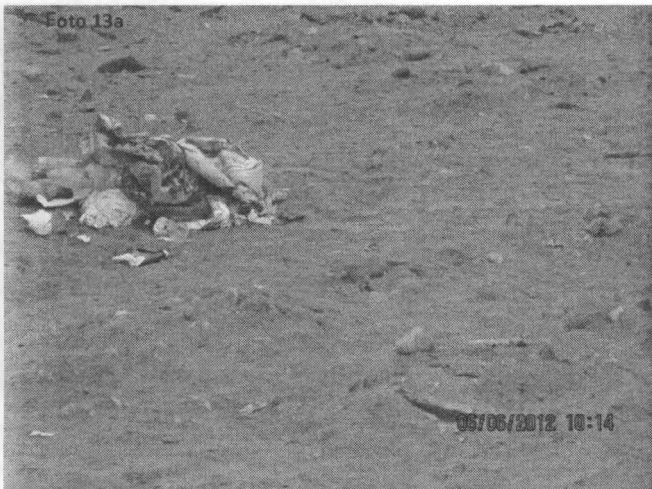
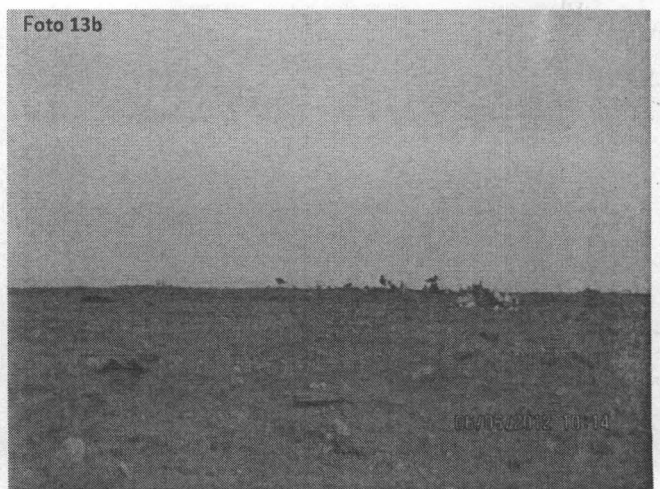
Fotografías N° 13a y 13b. Antiguas plataformas compactadas de residuos sólidos en la zona central del botadero identificado en el litoral marino del distrito de Chorrillos. Coordenadas UTM WGS 84 (18 L 279074 8649751)

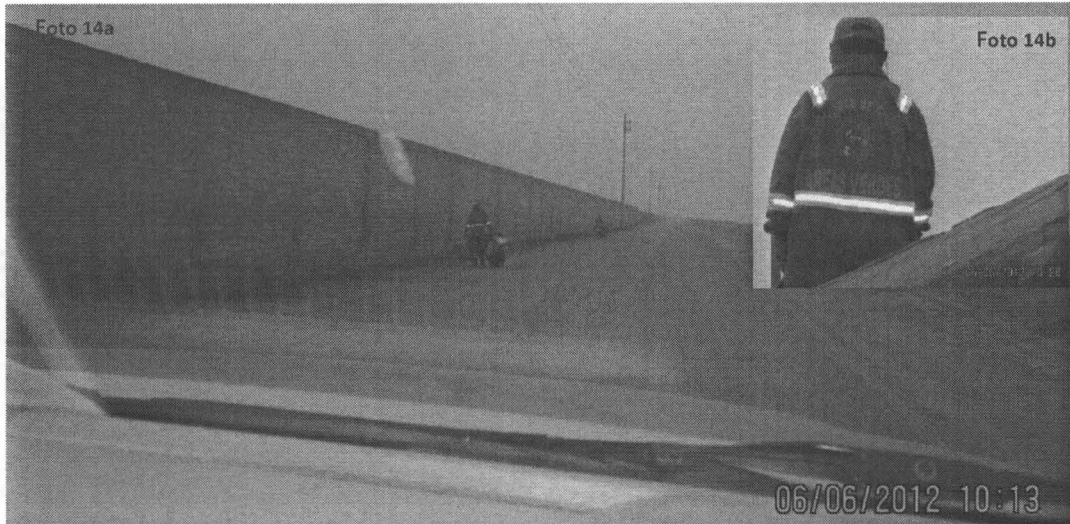
Fotografía N° 14a y 14b. Evidencia de la presencia de personal de limpieza pública de la Municipalidad de Chorrillos realizando labores de acopio y traslado de residuos sólidos hacia la planta de transferencia informal identificada. Coordenadas UTM WGS 84 (18 L 279074 8649751)

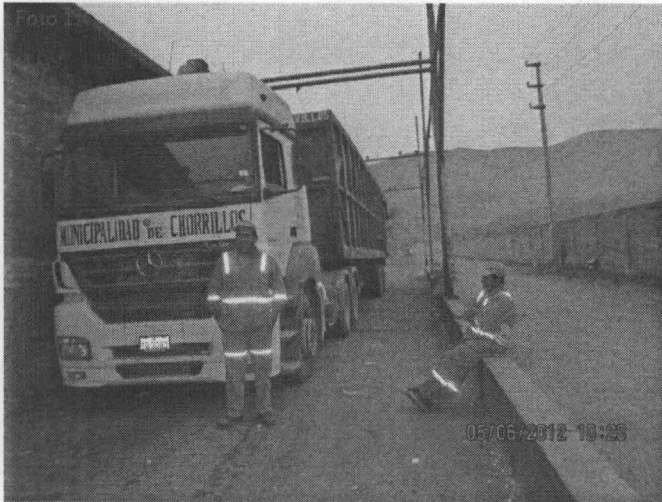
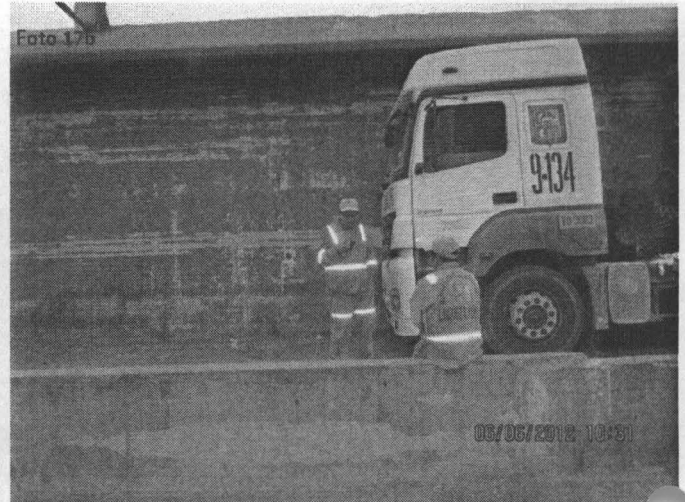
Fotografías N° 17a y 17b. Evidencia de personal de limpieza pública de la Municipalidad de Chorrillos trabajando en la Planta de Transferencia informal de residuos sólidos municipales. Coordenadas UTM WGS 84 (18 L 279128 8649686)

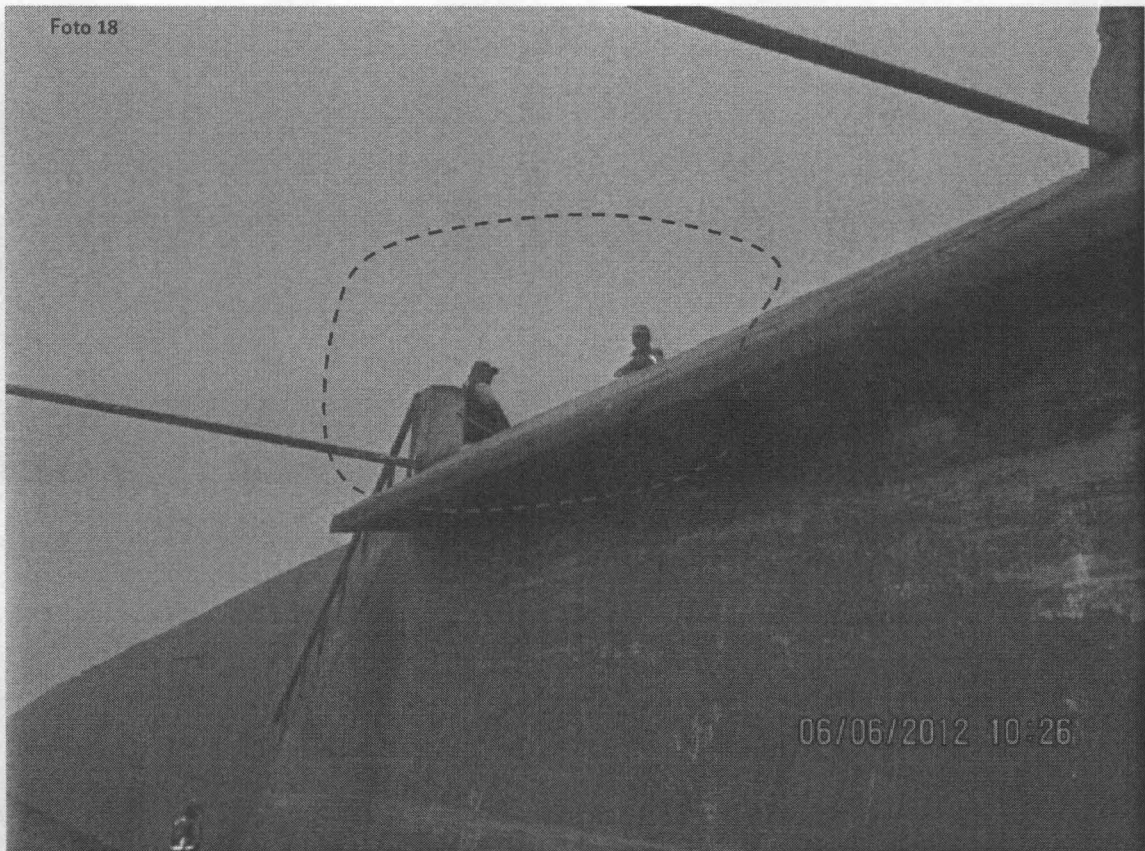
Fotografía N° 18. Evidencia de personal de limpieza pública de la Municipalidad de Chorrillos controlando la parte superior de la plataforma de la Planta de Transferencia informal de residuos sólidos municipales. Coordenadas UTM WGS 84 (18 L 279128 8649686)

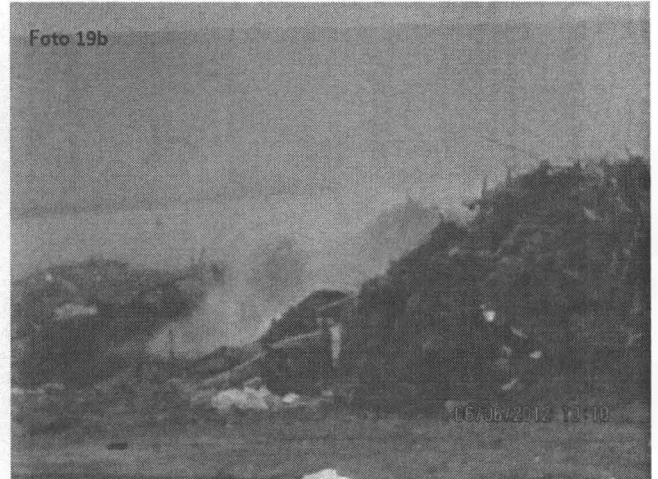
Fotografías N° 19a y 19b. Zona del botadero en actividad en la parte norte del botadero identificado. Nótese la presencia de recicladores informales, quema de basura, y proliferación de vectores. Coordenadas UTM WGS 84 (18 L 279453 8649600)

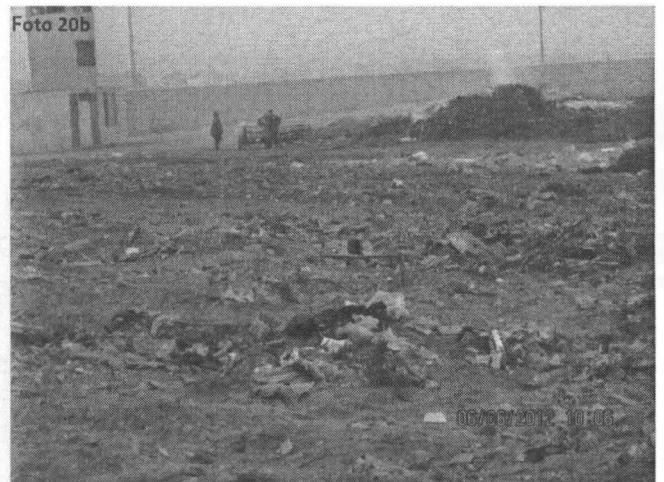
Fotografías N° 20a y 20b. Zona del botadero en actividad en la parte norte del botadero identificado. Nótese la presencia de recicladores informales, quema de basura, y proliferación de vectores. Coordenadas UTM WGS 84 (18 L 279453 8649600)

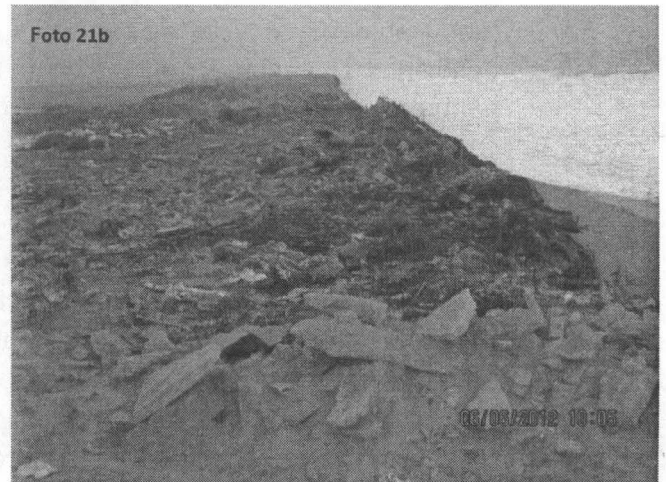
Fotografías N° 21a y 21b. Zona de orilla de playa colindante con el botadero en actividad. Nótese la acción que ejercen la fuerza y el movimiento de las olas del mar cuando se mezclan los residuos. Coordenadas UTM WGS 84 (18 L 279453 8649600)

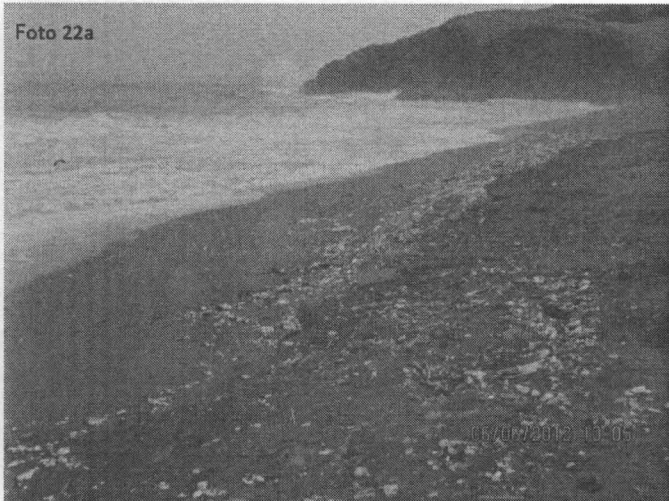
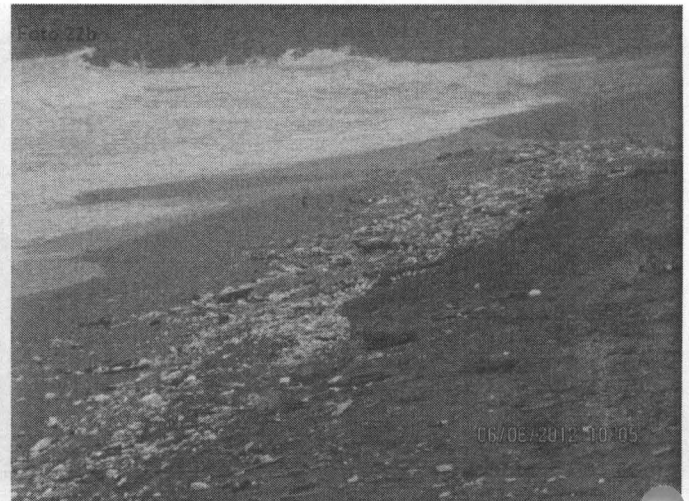
Fotografías N° 22a y 22b. Vista panorámica de la zona norte de orilla de playa colindante con el colector la Chira. Nótese la gran cantidad de residuos dispersos flotantes arrojados por el mar. Coordenadas UTM WGS 84 (18 L 279128 8649686)

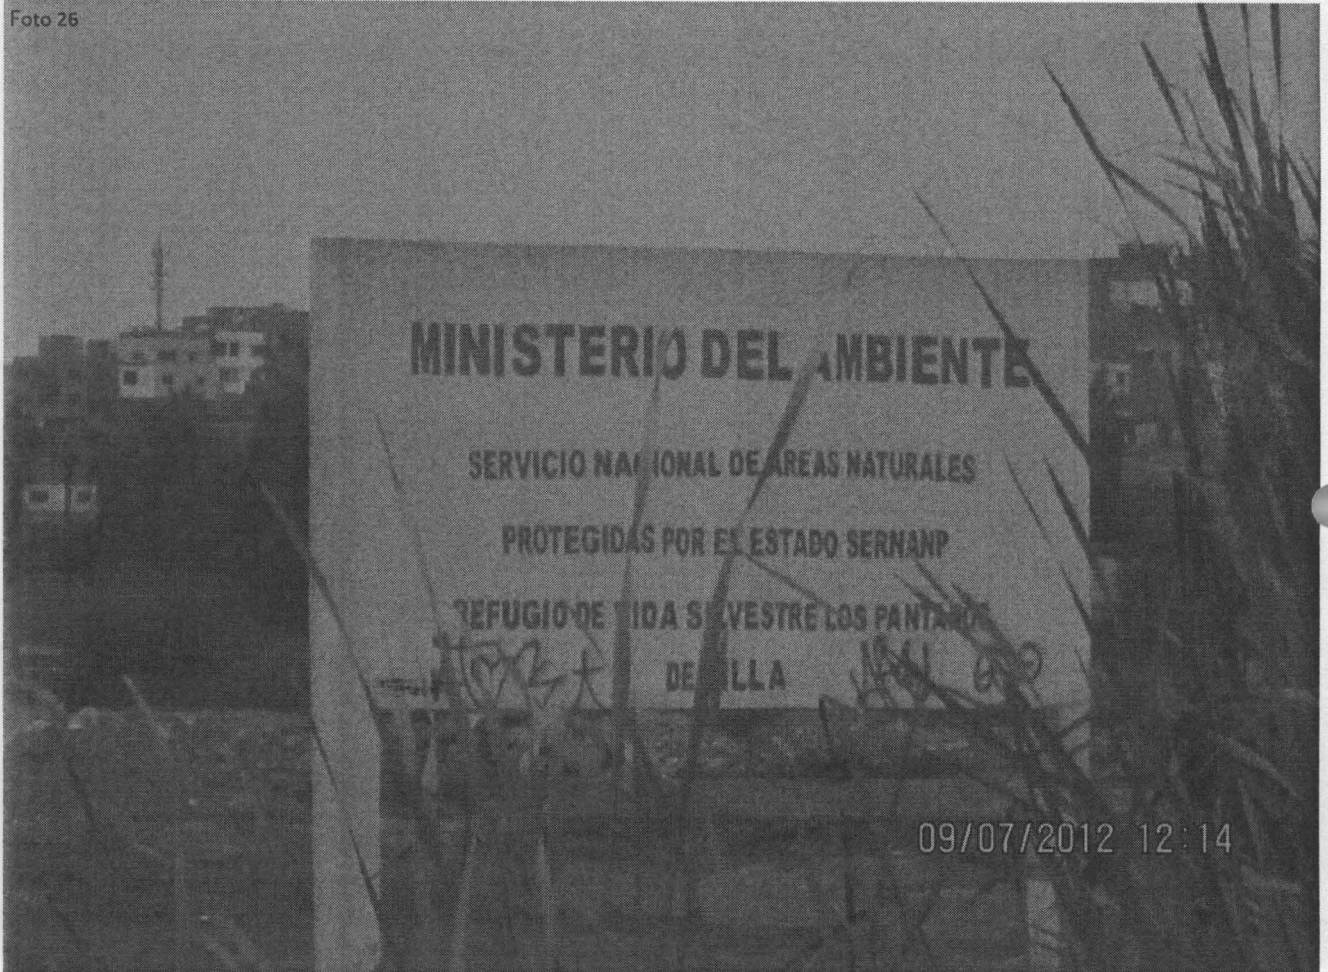
Fotografía N° 26. Evidencia de muro informativo del terreno del SERNANP en la parte norte de los pantanos de Villa impactado con residuos de construcción. Coordenadas UTM WGS 84 (18L 282585E 8650219N)

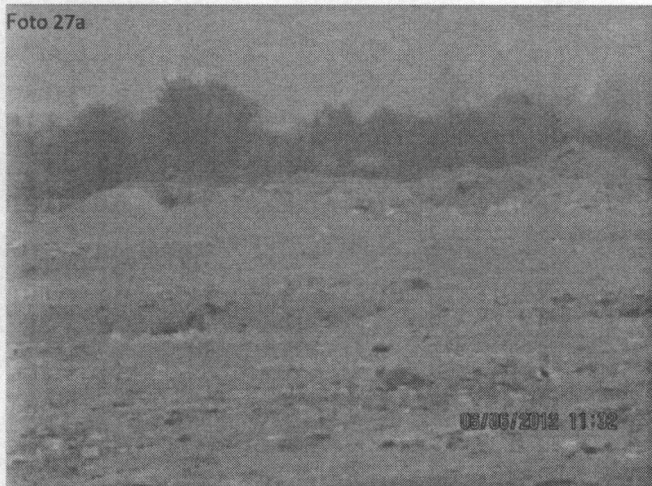
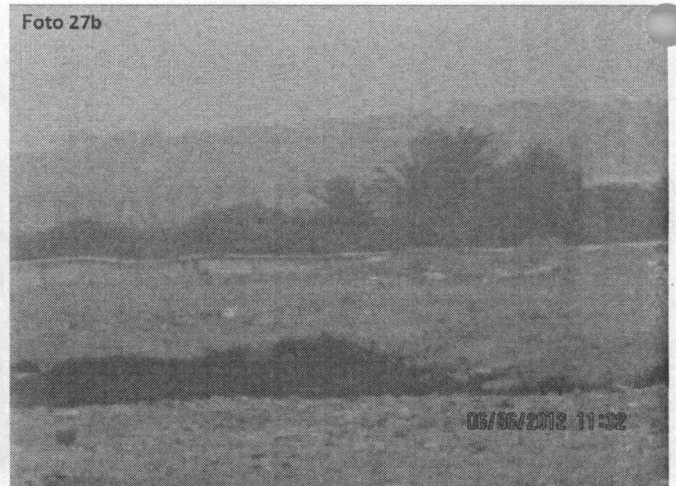
Fotografías N° 27a y 27b. Evidencia de residuos de construcción mezclados con residuos domésticos en el terreno de propiedad del SERNANP en la parte norte de "Los Pantanos de Villa". Coordenadas UTM WGS 84 (18L 282585E 8650219N)

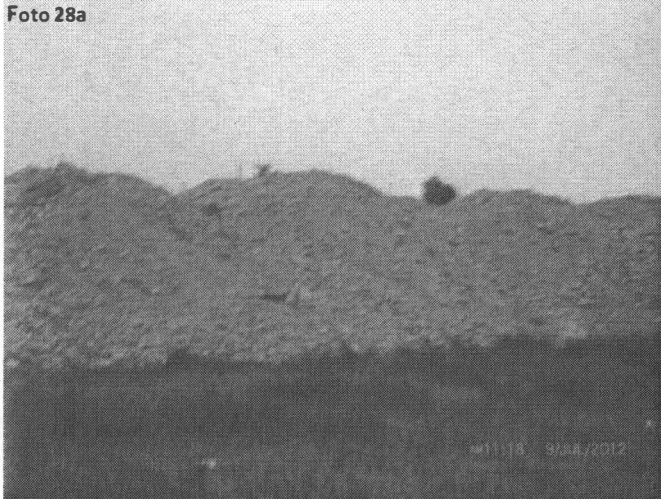
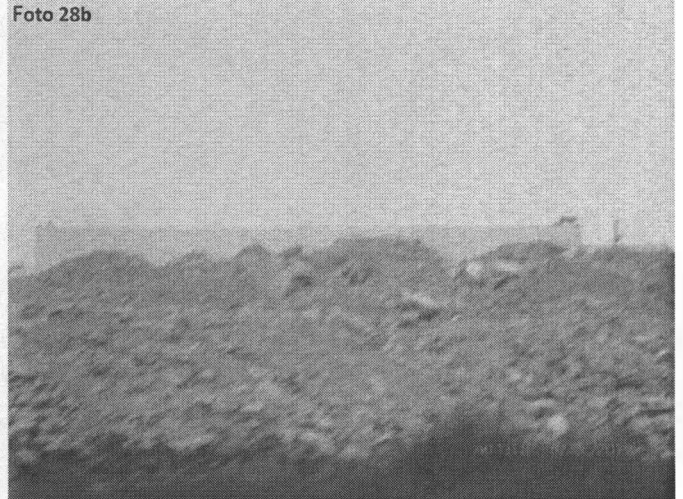
Fotografías N° 28a y 28b. Evidencia de botadero de desmontes y residuos de construcción en el Punto de Verificación N° 1 de "Los Pantanos de Villa" del distrito de Chorrillos. Coordenadas UTM WGS 84 (18L 282346E 8650051N)

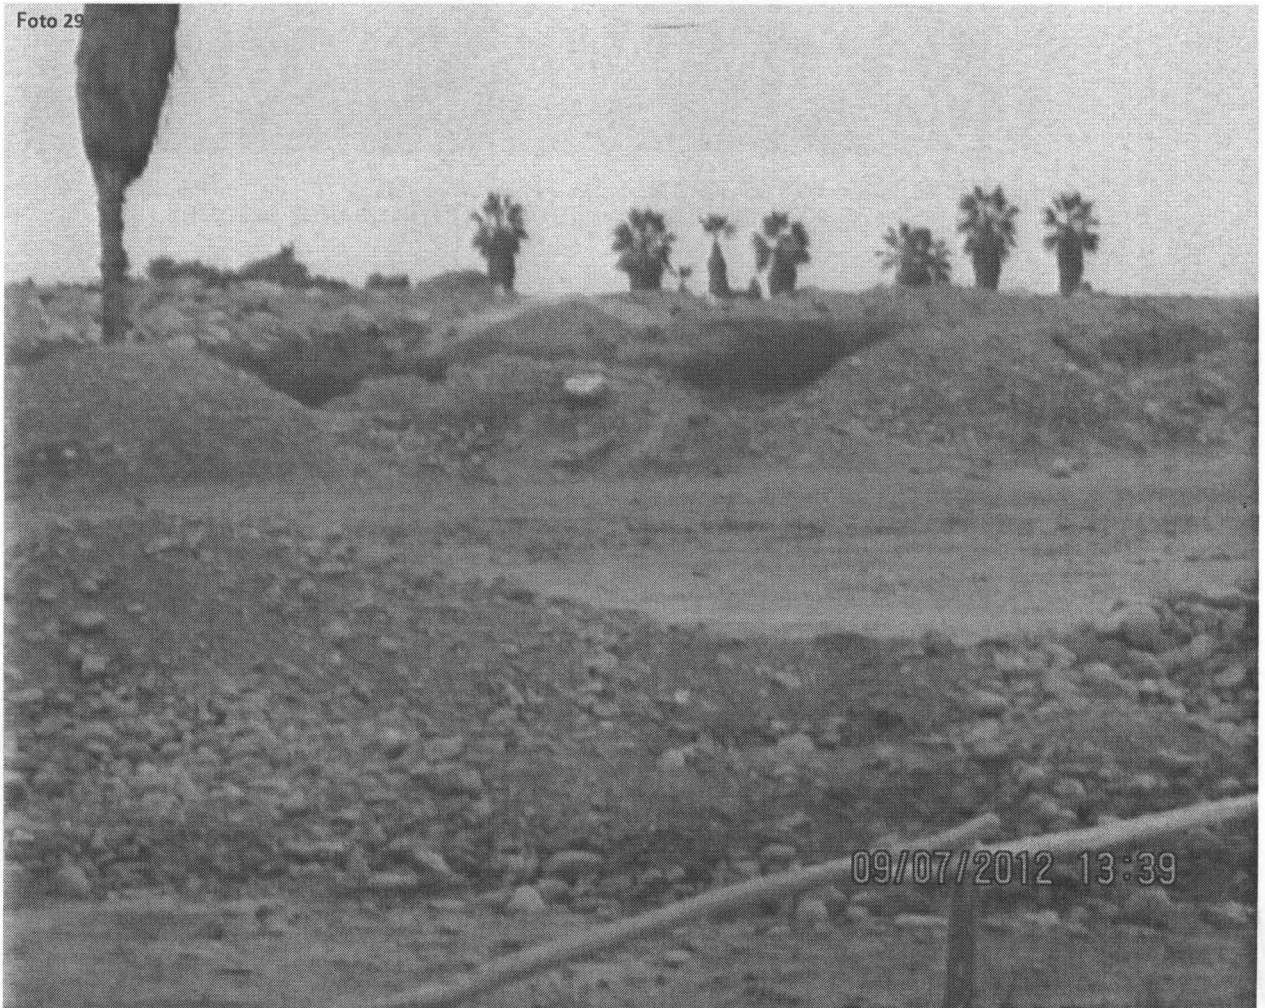
Fotografía N° 29. Evidencia de botadero de desmontes y residuos de construcción en grandes proporciones en el Punto de Verificación N° 1 de "Los Pantanos de Villa" del distrito de Chorrillos. Coordenadas UTM WGS 84 (18L 282346E 8650051N)

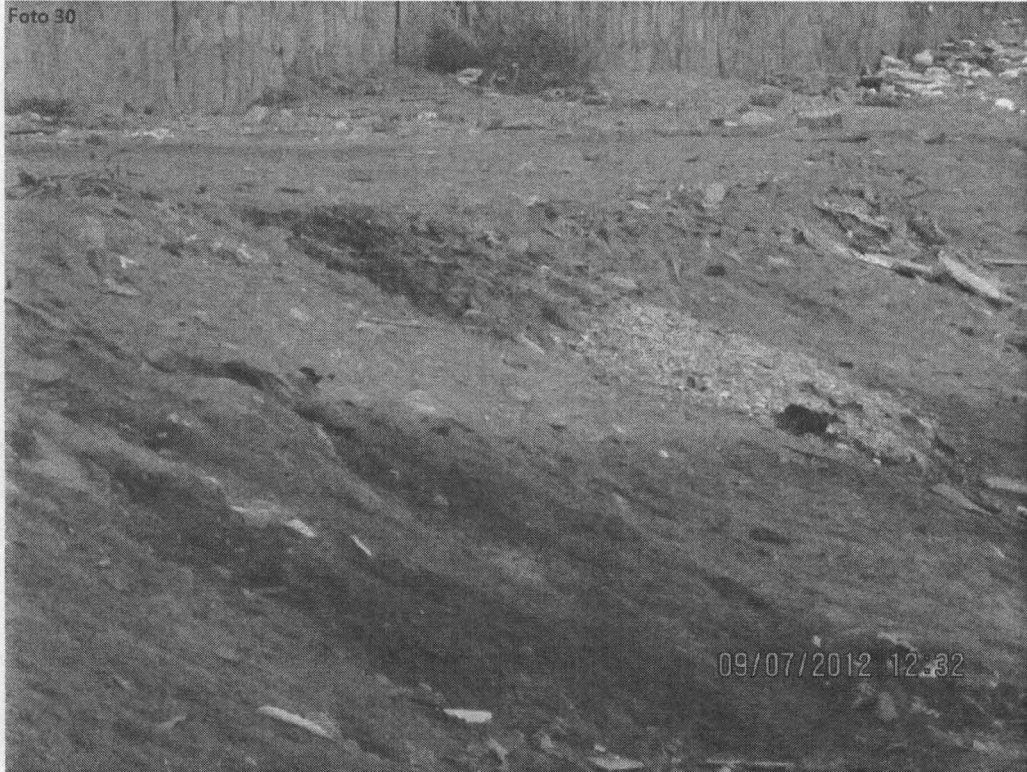
Fotografía N° 30. Evidencia de Quema de basura en el Punto de Verificación N° 1 de "Los Pantanos de Villa" del distrito de Chorrillos. Coordenadas UTM WGS 84 (18L 282346E 8650051N)

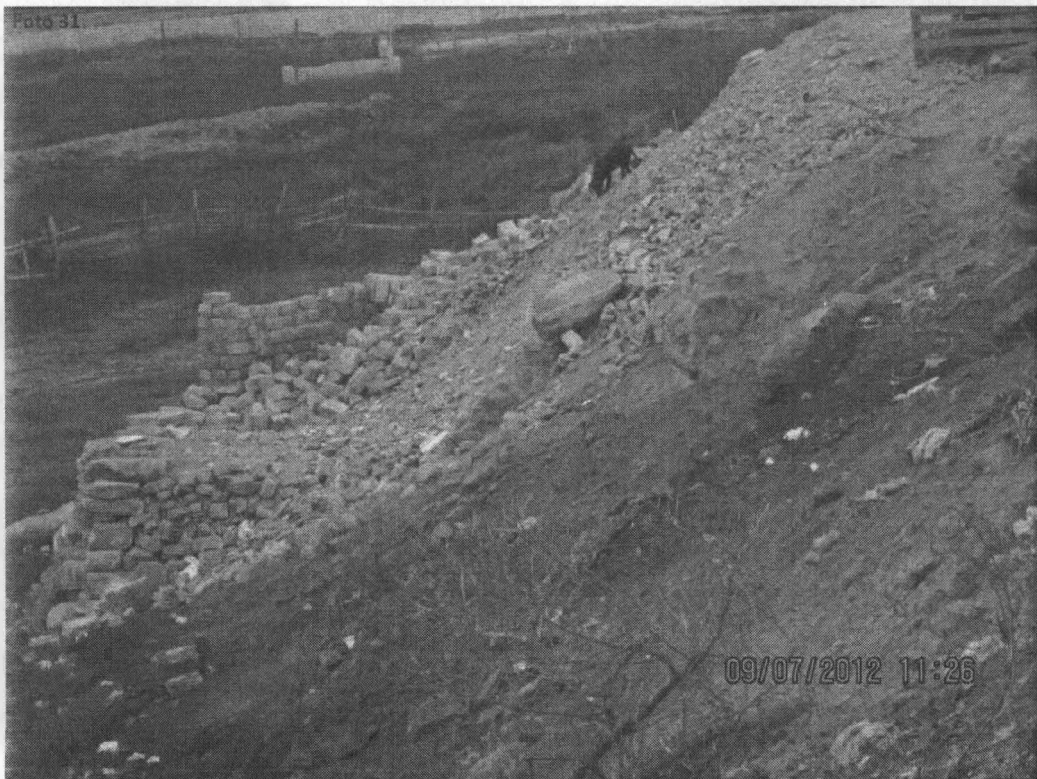
Fotografía N° 31. Evidencia de Quema de basura en la parte sur del campo deportivo de los Asentamientos humanos Palmeras de Villa Baja y Señor de Luren, en los límites del distrito de Chorrillos. Coordenadas UTM WGS 84 (18L 284727E 8649711N)

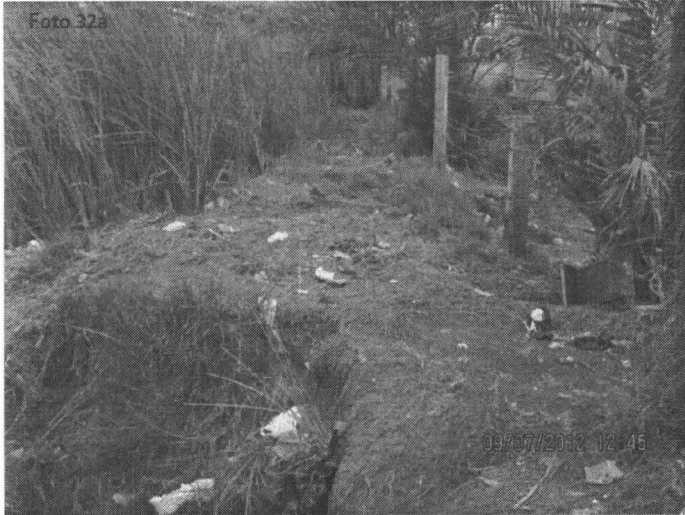
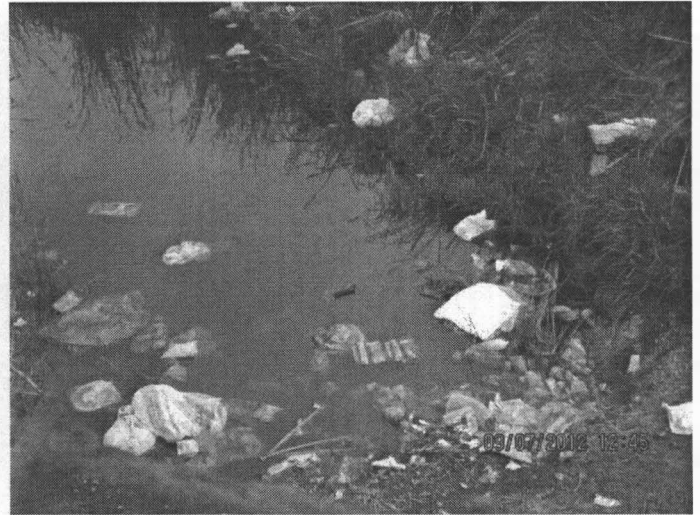
Fotografías N° 32a y 32b. Evidencia de acumulación de residuos directamente a las aguas de "Los Pantanos de Villa" en el Punto de Verificación N° 2, Coordenadas UTM WGS 84 (18L 282585E 8650219N)

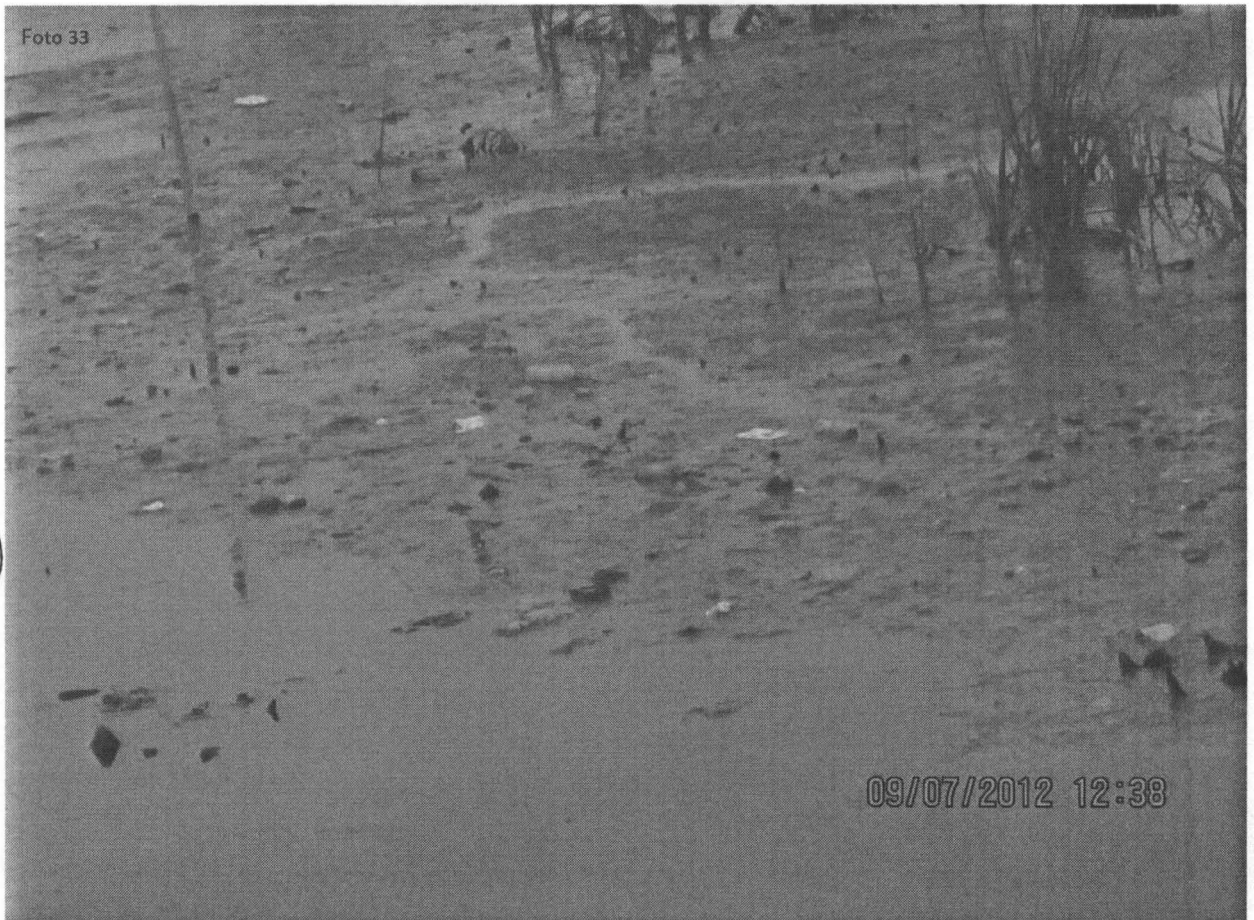
Fotografía N° 33. Evidencia de acumulación de residuos sólidos directamente a las aguas de "Los Pantanos de Villa" en el Punto de Verificación N° 4. Nótese la acumulación de bolsas plásticas y botellas Coordenadas UTM WGS 84 (18L 282902E 8650603N)

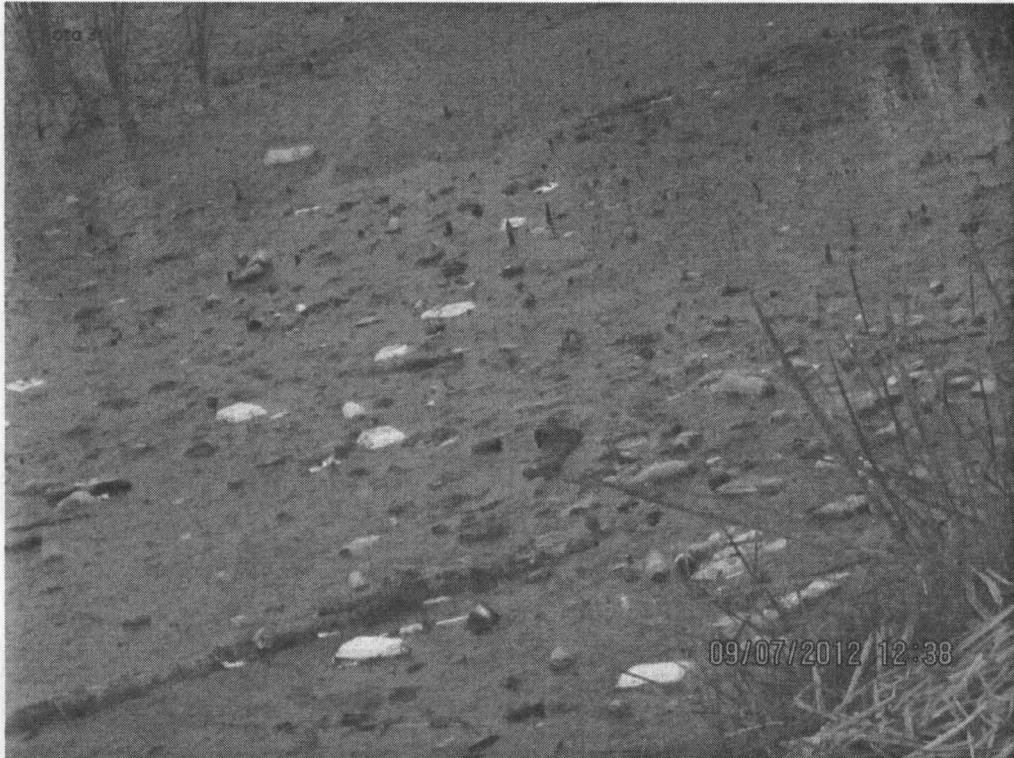
Fotografía N° 34. Evidencia de acumulación de residuos arrojados directamente a las aguas de "Los Pantanos de Villa" en el Punto de Verificación N° 4. Nótese la acumulación de materiales plásticos. Coordenadas UTM WGS 84 (18L 282902E 8650603N)

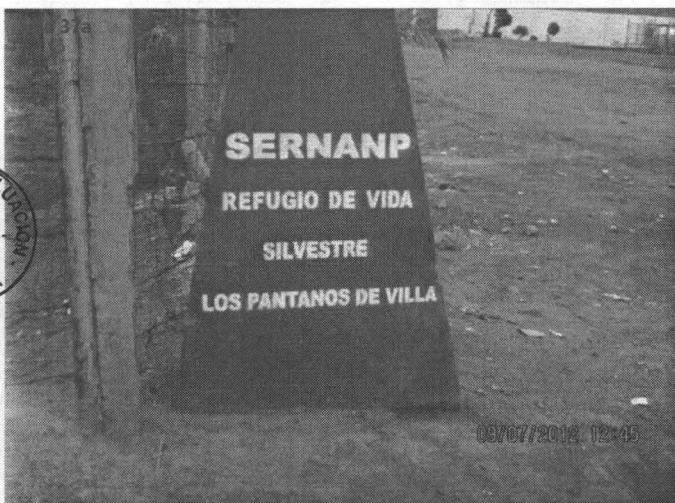
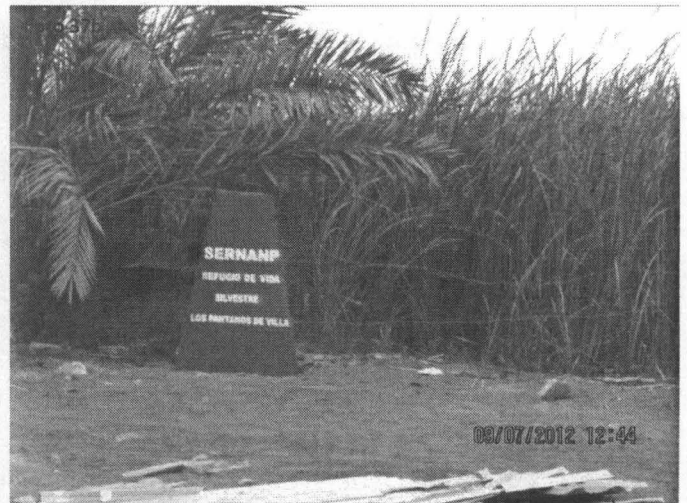
Descripción.- Se ha constatado que gran parte de los bordes del Área Natural Protegida "Los Pantanos de Villa" de los lados Norte, NorEste, Este y SurEste se encuentran con deficiencias de cerco perimétrico o muro de contención, lo que facilita el acceso de personas extrañas, el arrojamiento de residuos por transeúntes y recicladores y en algunos casos sirven de letrinas.

Fotografías N° 37a y 37b. Evidencia de la delimitación de "Los Pantanos de Villa" mediante hitos pintados, pero con deficiencia del cerco de alambre de púa, por lo que facilita el arroj de residuos a los humedales, en los Puntos de Verificación N° 5 y 6. Coordenadas UTM WGS 84 (18 L 283285E 8650282N y 18L 283387E 8649936N)

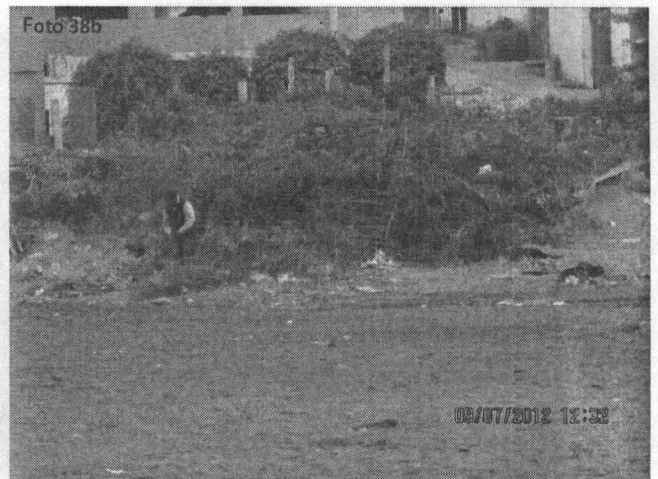
Fotografías N° 38a y 38b. Evidencia de uso como excretas en el interior del Área Natural Protegida de "Los Pantanos de Villa", en el Punto de Verificación N° 5. Coordenadas UTM WGS 84 (18L 283285E 8650282N)

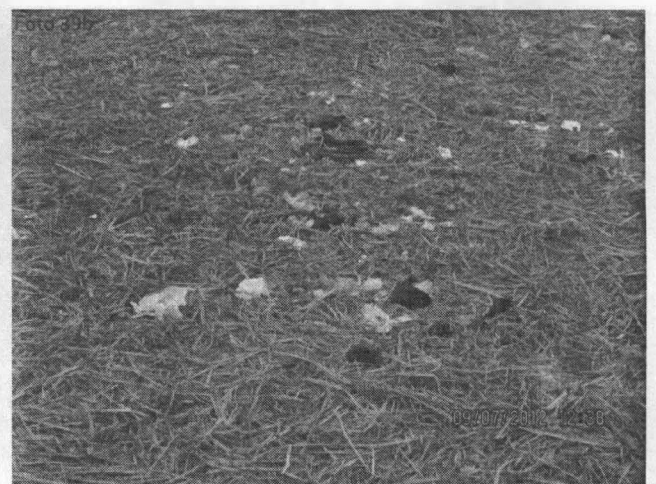
Fotografías N° 39a y 39b. Evidencia de facilidad de acceso al interior del Área Natural Protegida de "Los Pantanos de Villa", en el Punto de Verificación N° 5. Coordenadas UTM WGS 84 (18L 283285E 8650282N)
