INFORME N° 455 -2012/OEFA-DE

ASUNTO : Evaluación de Línea de Base de Disposición Final inadecuada de Residuos Sólidos en el Distrito de Chorrillos que servirán de insumo para las actividades de Supervisión a Entidades Públicas de la Dirección de Supervisión del OEFA

FECHA : San Isidro, 10 SET. 2012

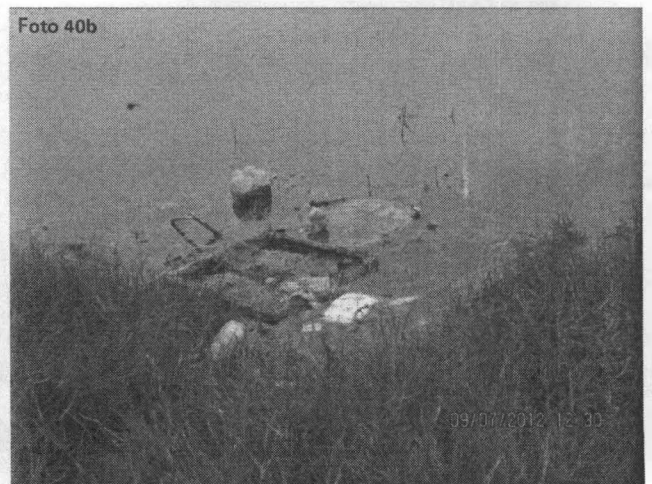
Fotografías N° 40a y 40b. Evidencia de acumulación de residuos sólidos diversos al interior del Área Natural Protegida de "Los Pantanos de Villa", en el Punto de Verificación N° 3. Coordenadas UTM WGS 84 (18L 282872E 8650383N)

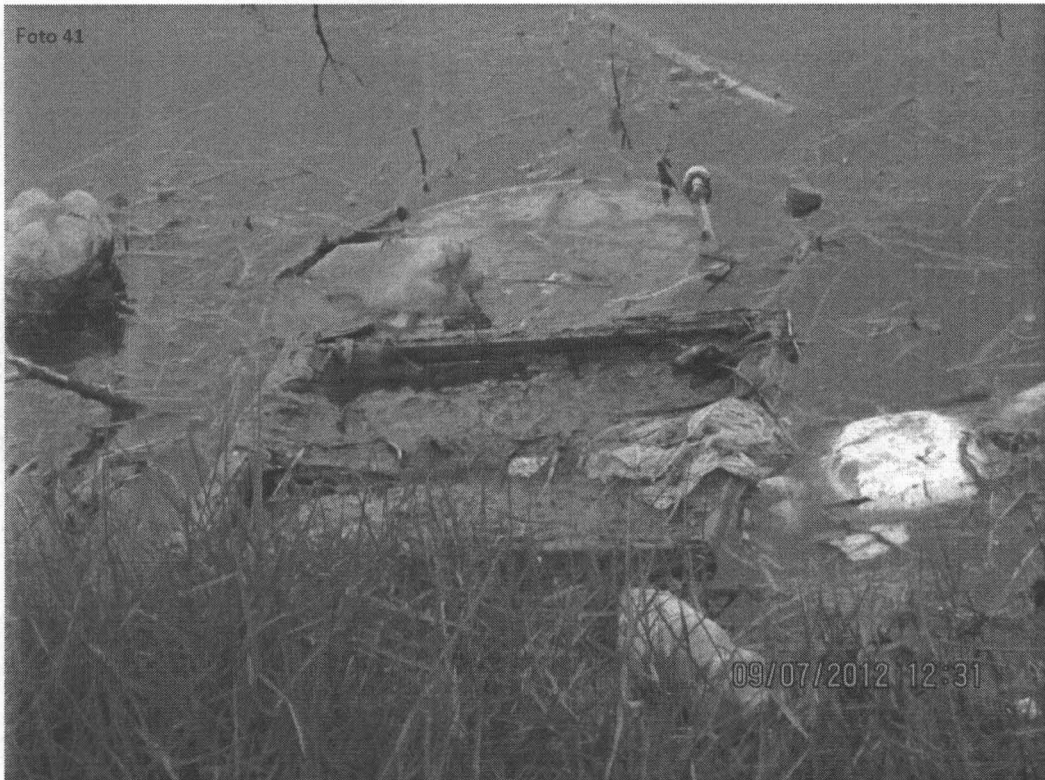
Fotografías N° 41. Evidencia de acumulación de grandes piezas de residuos metálicos y plásticos en el interior del Área Natural Protegida de "Los Pantanos de Villa", en el Punto de Verificación N° 3. Coordenadas UTM WGS 84 (18L 282872E 8650383N)

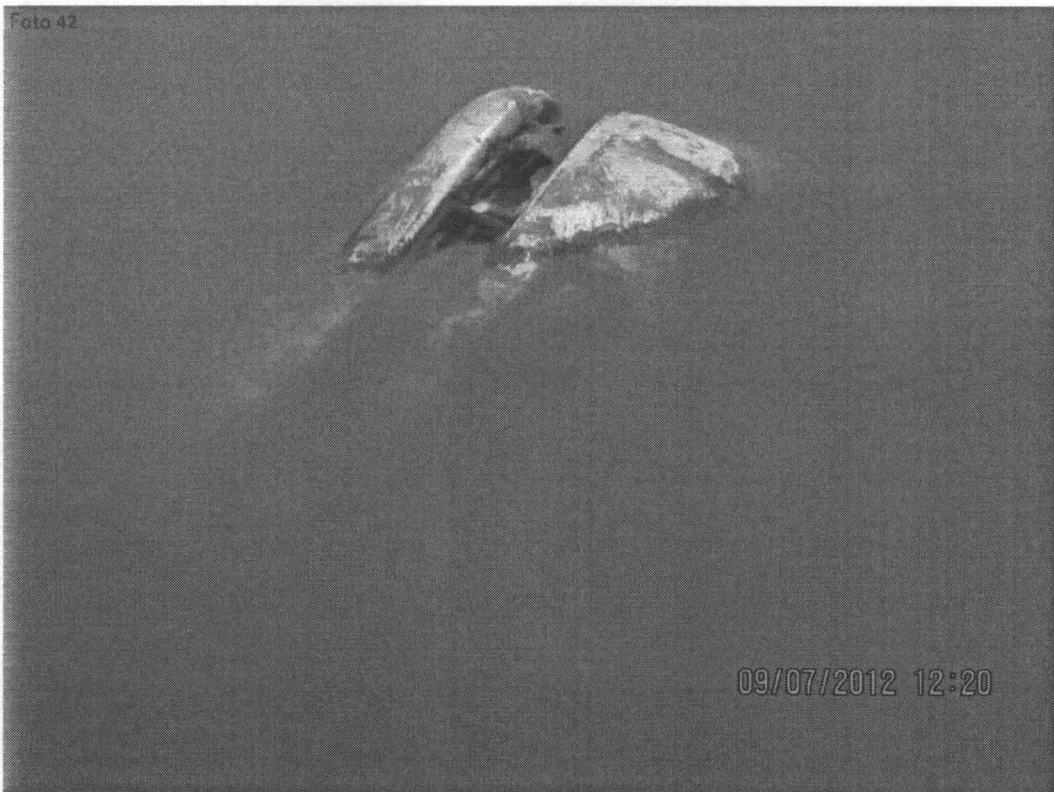
Fotografías N° 42. Evidencia de acumulación de grandes piezas de residuos plásticos en el interior del Área Natural Protegida de "Los Pantanos de Villa", en el Punto de Verificación N° 3. Coordenadas UTM WGS 84 (18L 282872E 8650383N)

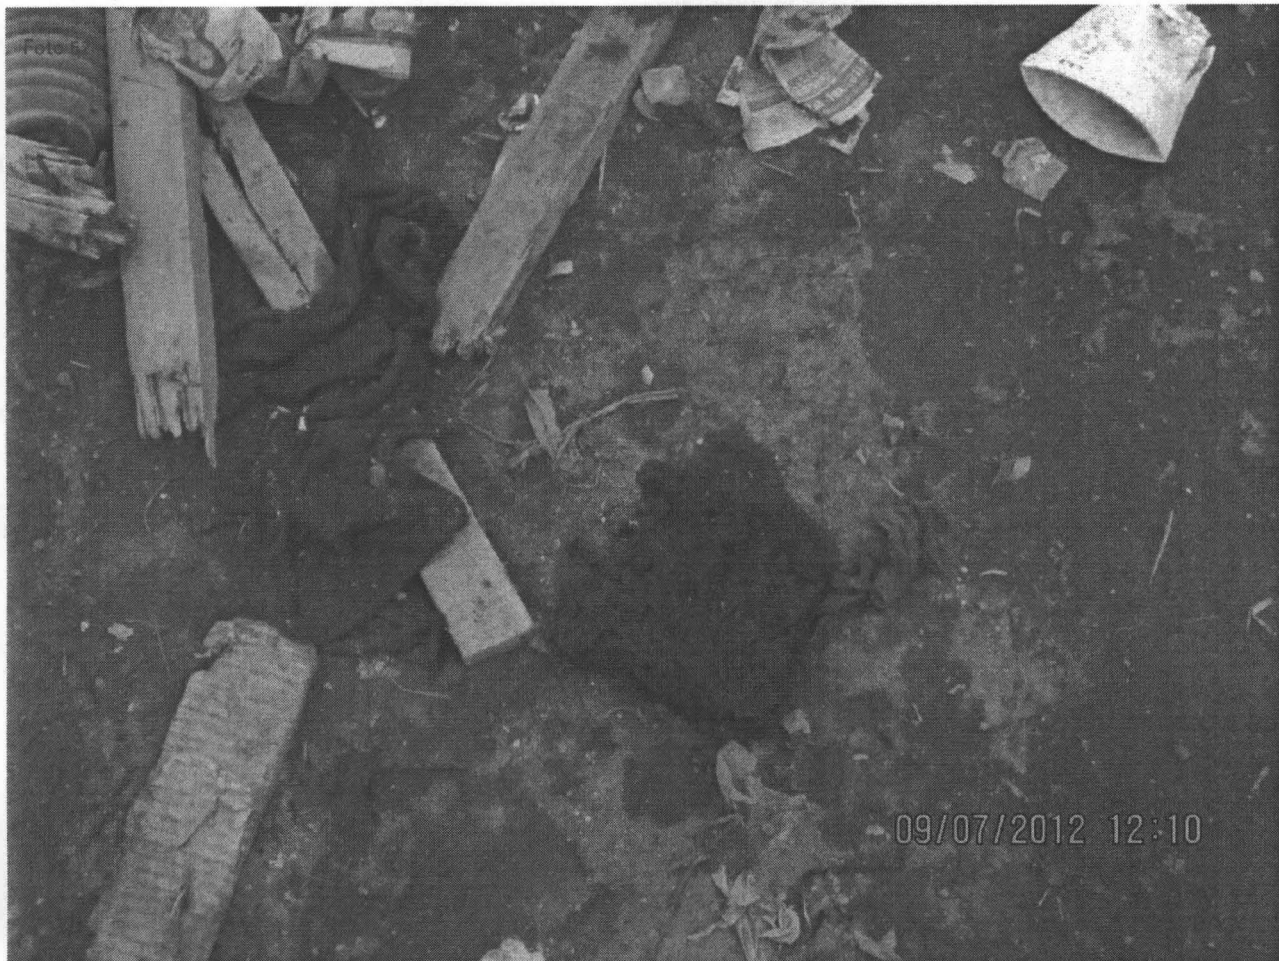
Fotografía N° 52. Evidencia de botadero de residuos industriales y peligrosos (aceites y grasas impregnadas) en la zona sur del campo deportivo de los asentamientos humanos Palmeras de Villa Baja y Señor de Luren. Coordenadas UTM WGS 84 (18L 284832E 8649775N)

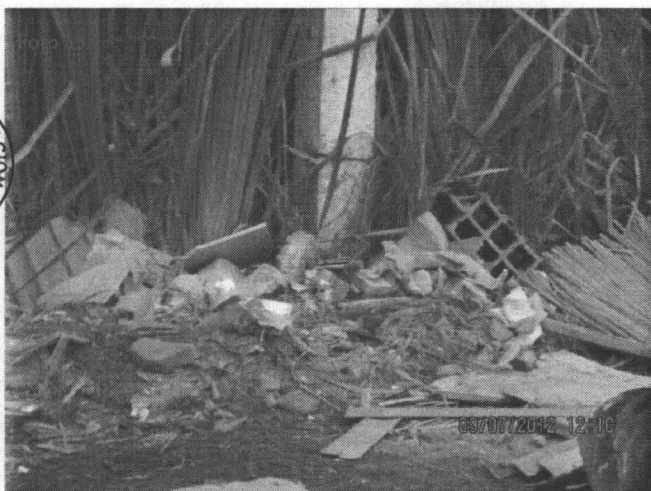
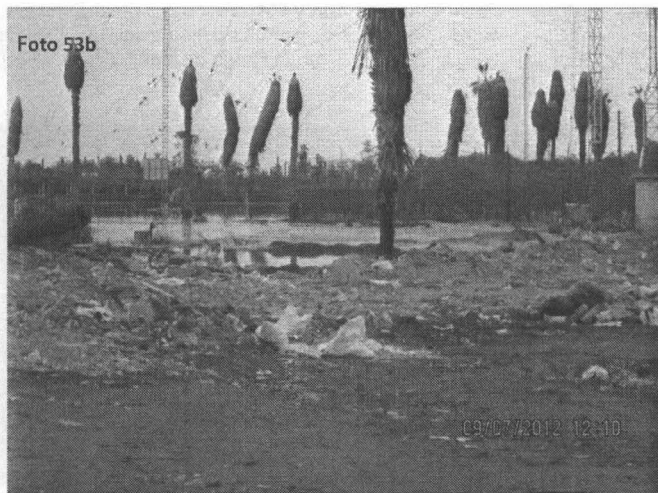
Fotografías N° 53a y 53b. Evidencia de la Zona Este, del Área Natural Protegida de "Los Pantanos de Villa", en cuyos bordes libres (sin cercos de protección) se evidencia la acumulación de residuos de construcción mezclados con residuos domésticos, en el Punto de Verificación N° 7. Coordenadas UTM WGS 84 (18L 284171E 8649221N)

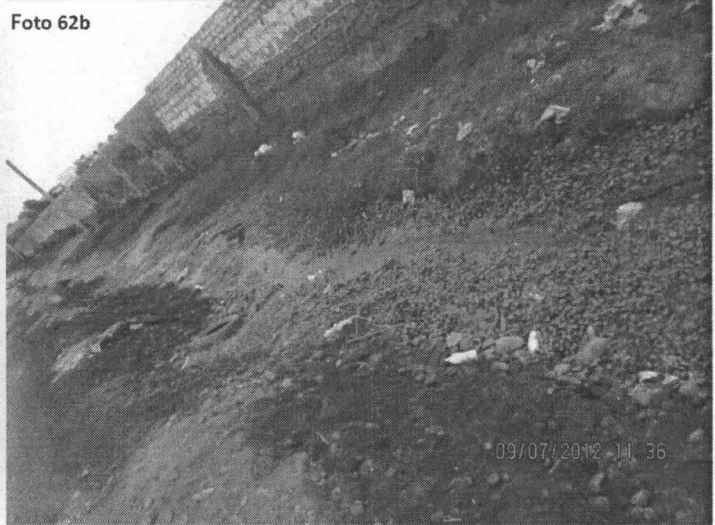
Fotografías N° 62a y 62b. Zonas de canales colectores en proceso de eutrofización en los alrededores del afloramiento de agua secundario, que alimenta a "Los Pantanos de Villa", en el distrito de Chorrillos. Coordenadas UTM WGS 84 (18L 284490E 8649833N)

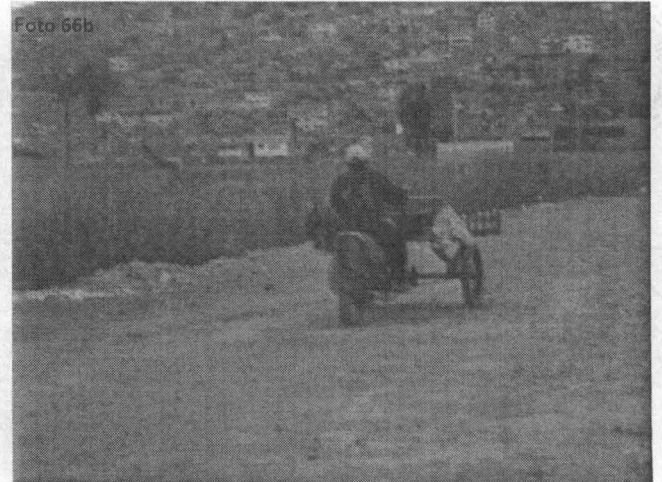
Fotografías N° 66a y 66b. Evidencia de actividades de reciclaje y disposición inadecuada de residuos por recicladores informales en los alrededores de la zona de Verificación N° 3. Coordenadas UTM WGS 84 (18L 282872E 8650383N)

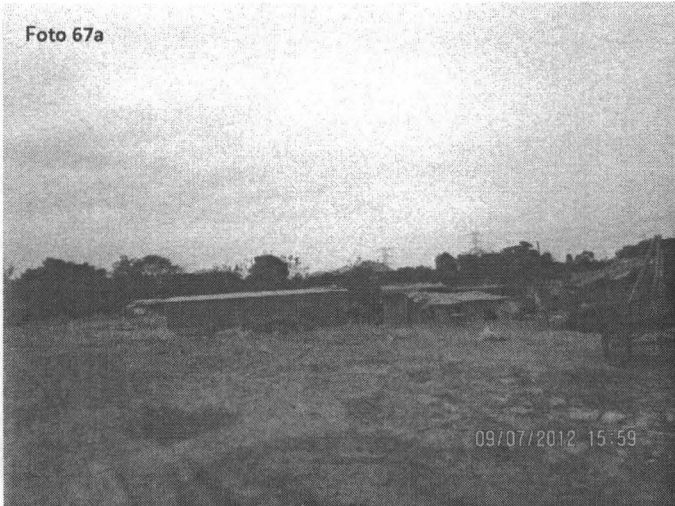
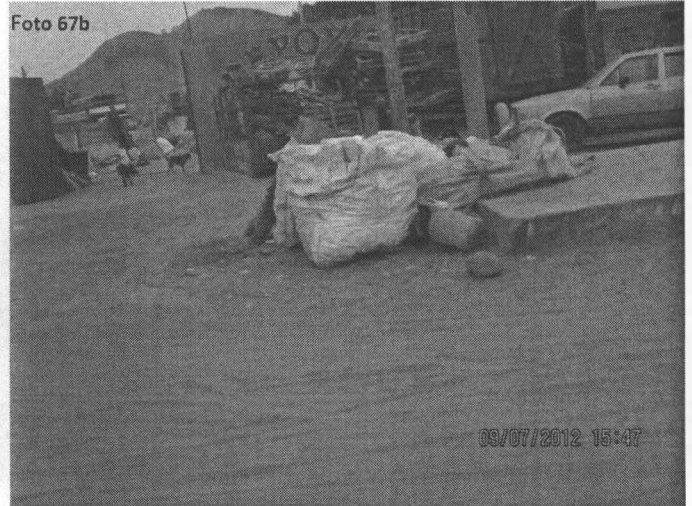
Fotografías N° 67a y 67b. Evidencia de actividades de reciclaje y disposición inadecuada de residuos por recicladores informales en los alrededores de la zona de Verificación N° 3. Coordenadas UTM WGS 84 (18L 282872E 8650383N)

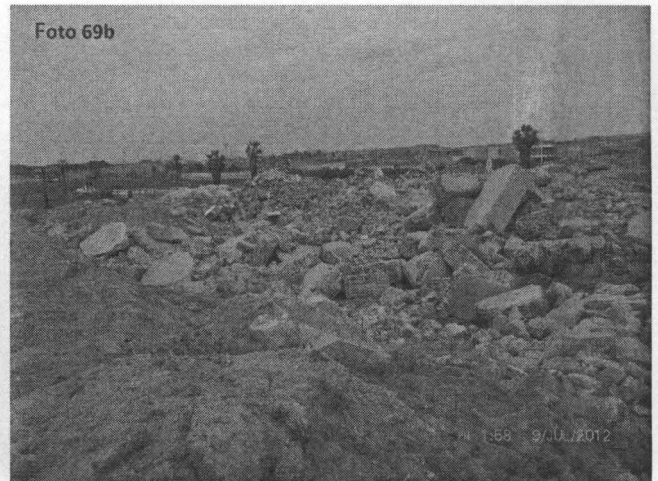
Fotografías N° 69a y 69b. Evidencias de Botadero de residuos de construcción en el interior del Área Natural Protegida de "Los Pantanos de Villa en la parte Sur Este, en el punto de Verificación N° 8. Coordenadas UTM WGS 84 (18L 284473E 8648532N)

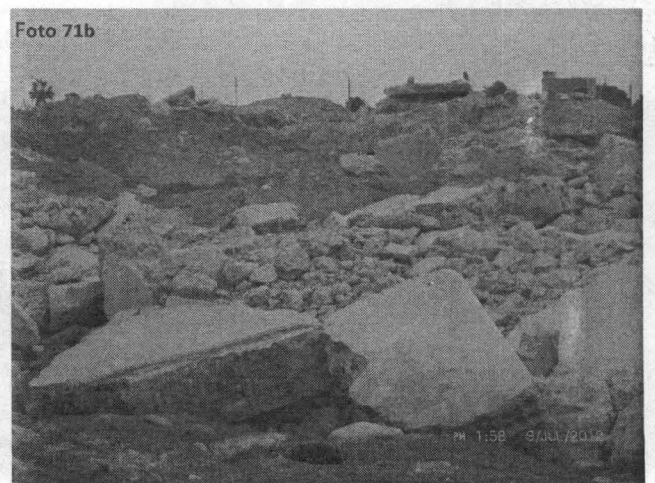
Fotografías N° 71a y 71b. Evidencias de Botadero de residuos de construcción en el interior del Área Natural Protegida de "Los Pantanos de Villa en la parte Sur Este, en el punto de Verificación N° 8. Coordenadas UTMWGS 84 (18L 284473E 8648532N)
