## INFORME N° 465 -2012/OEFA-DE

ASUNTO : Evaluación de Línea de Base de Disposición Final inadecuada de Residuos Sólidos en el Distrito de Lurín que servirán de insumo para las actividades de Supervisión a Entidades Públicas de la Dirección de Supervisión del OEFA

#### IV. RESULTADOS DE LA EVALUACIÓN – IDENTIFICACIÓN DE BOTADEROS DE RESIDUOS EN EL DISTRITO DE LURIN

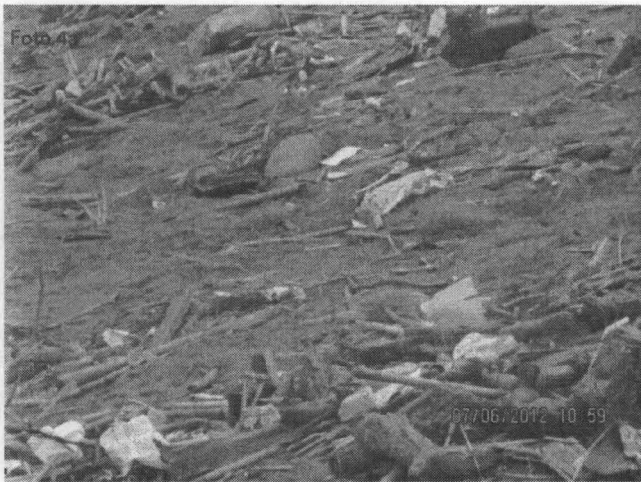
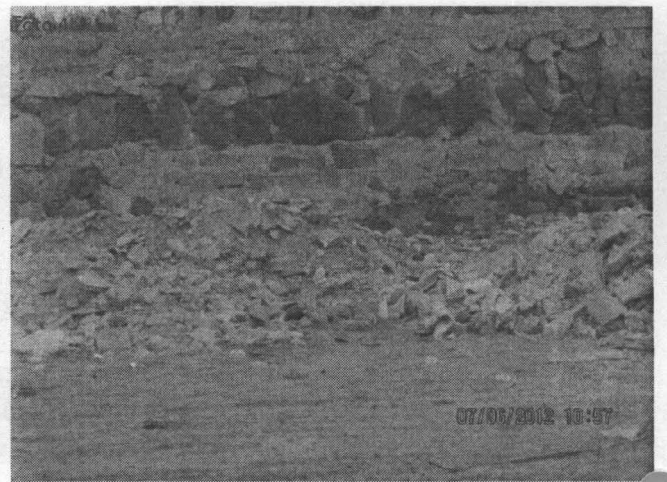
Fotografías N° 4a y 4b. Evidencia de acumulación de residuos de construcción y domésticos en los alrededores a la zona de Desembocadura del río Lurín al litoral marino. Coordenadas UTM WGS 84 (18L 0292945E 8642607N)

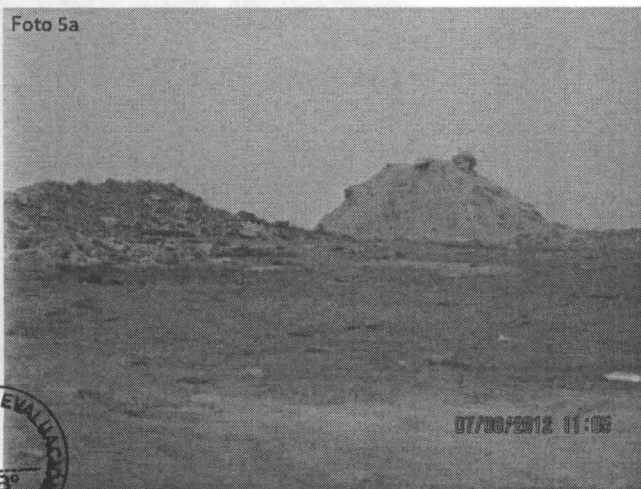
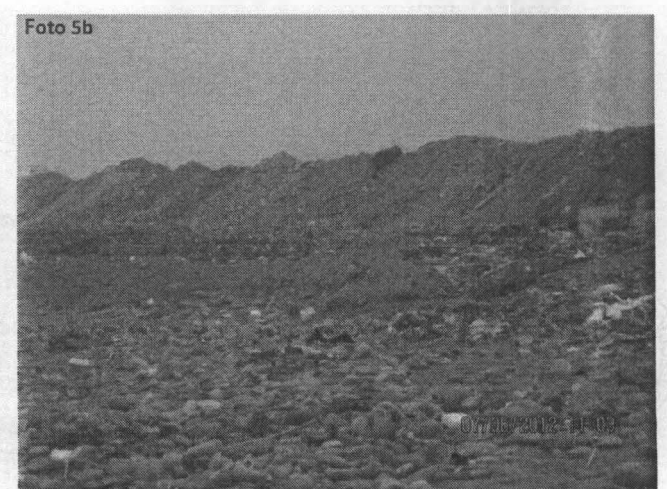
Fotografías N° 5a y 5b. Evidencia de acumulación de residuos de construcción y domésticos en los alrededores a la zona de Desembocadura del río Lurín al litoral marino. Coordenadas UTM WGS 84 (18L 0292783E 8642680N)

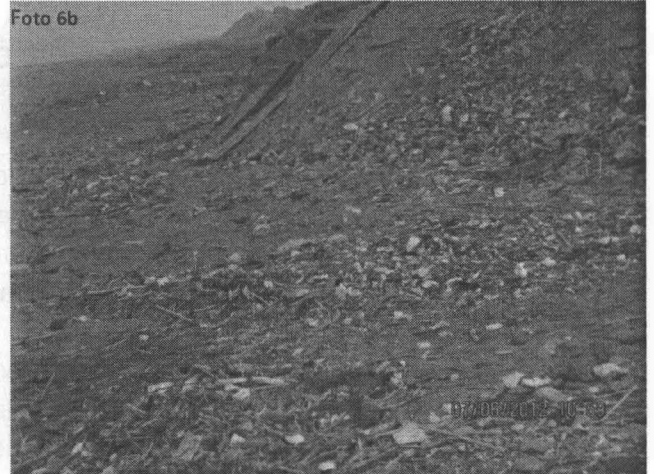
Fotografías N° 6a y 6b. Evidencia de acumulación de residuos de construcción y domésticos en los alrededores a la zona de Desembocadura del río Lurín al litoral marino. Coordenadas UTM WGS 84 (18L 0292783E 8642680N)

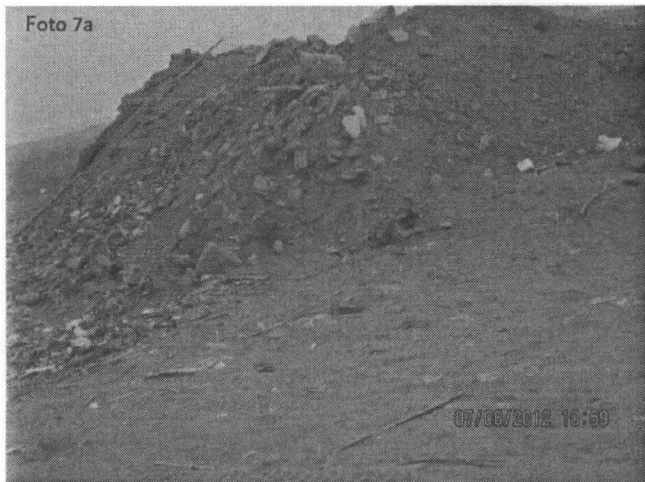
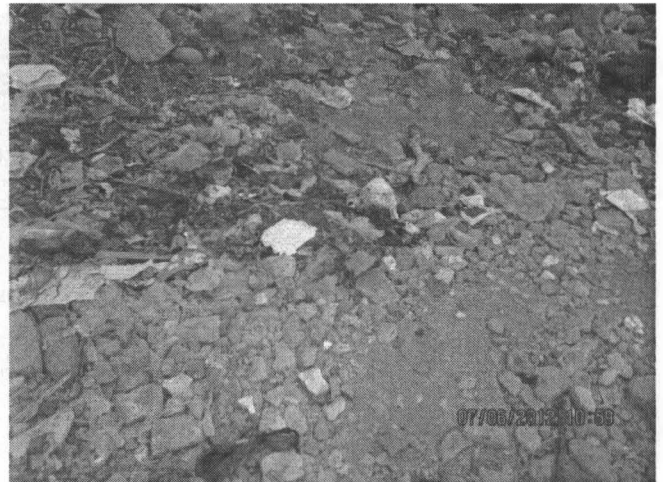
Fotografías N° 7a y 7b. Evidencia de acumulación de residuos de construcción y domésticos en los alrededores a la zona de Desembocadura del río Lurín al litoral marino. Coordenadas UTM WGS 84 (18L 0292945E 8642607N)

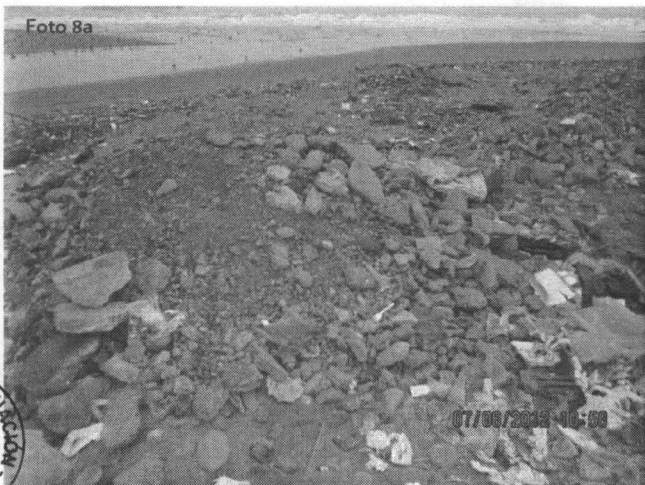
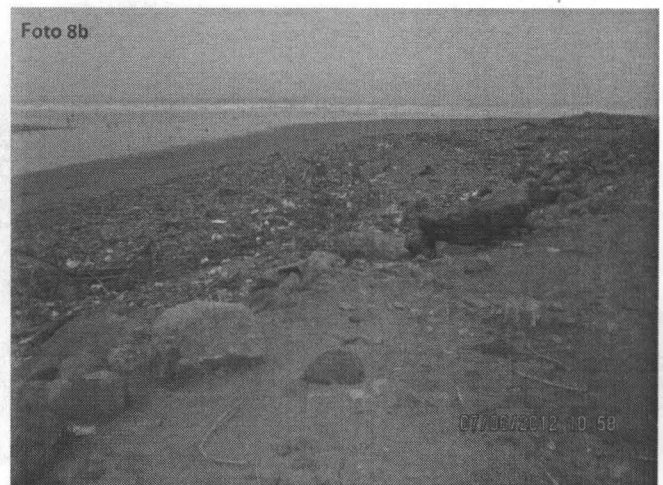
Fotografías N° 8a y 8b. Evidencia de acumulación de residuos de construcción y domésticos en los alrededores a la zona de Desembocadura del río Lurín al litoral marino. Coordenadas UTM WGS 84 (18L 0292783E 8642680N)

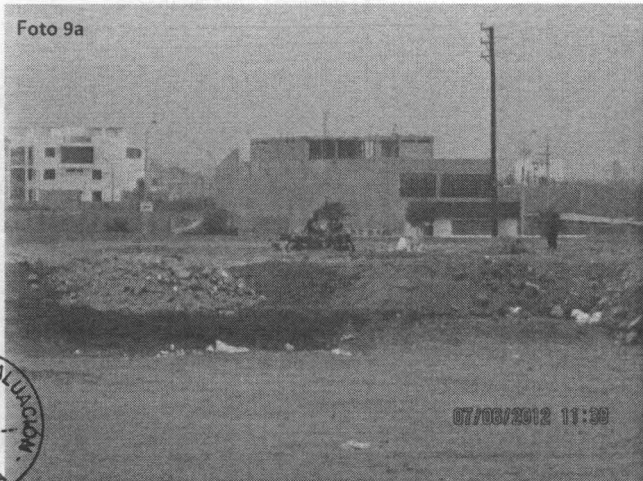
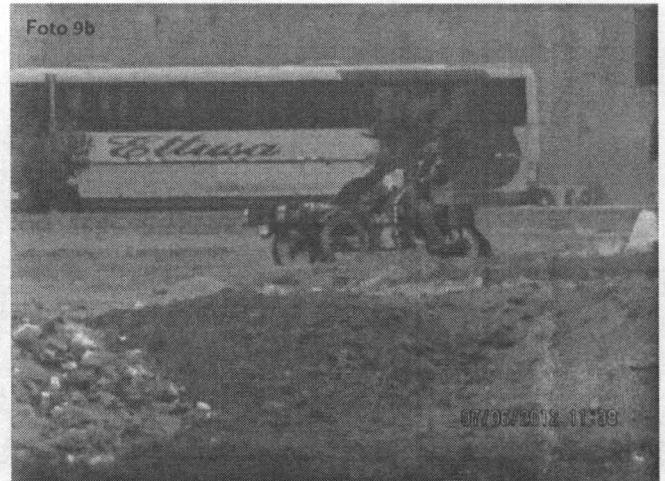
Fotografías N° 9a y 9b. Evidencia de zonas de acceso de recicladores al botadero identificado en el Km 34 de la Carretera Panamericana Sur del distrito de Lurín. Coordenadas UTM WGS 84 (18L 0297519E 8640055N)

3. Se verificó el funcionamiento de un botadero de residuos de construcción mezclados con residuos domésticos en los alrededores del Kilometro 34 de la carretera Panamericana Sur, según georeferenciación del cuadro N° 2, en un área aproximada de 8000m<sup>2</sup>, en el interior del botadero se corroboró alto tránsito de vehículos pesados y presencia de recicladores que controlan la forma de disposición final de los residuos, sin las mínimas condiciones técnicas, sanitarias, ni de seguridad, representando un constante riesgo a la salud de las poblaciones vecinas y de los recicladores que manipulan dichos residuos, a si como también generando impactos al ecosistema propio del lugar, principalmente por la alta dispersión de material particulado, generación de olores y proliferación de vectores. Ver fotografías N° 9a, 9b, 10a, 10b, .....hasta .....14a y 14b.

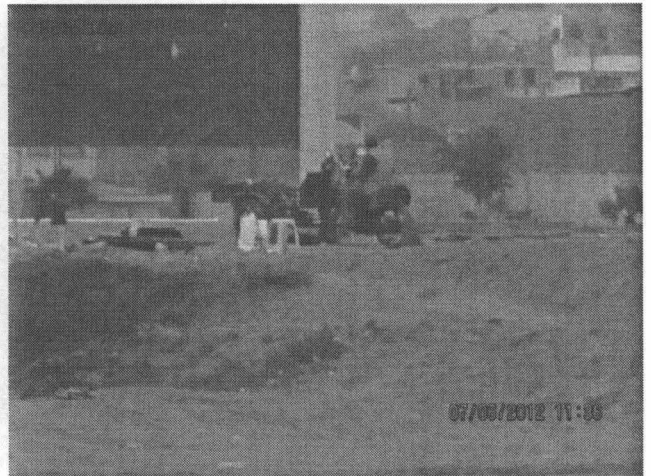
**Fotografías N° 10a y 10b.** Evidencia de zonas de acceso de recicladores al botadero identificado en el Km 34 de la Carretera Panamericana Sur del distrito de Lurín. Coordenadas UTM WGS 84 (18L 0297519E 8640055N)

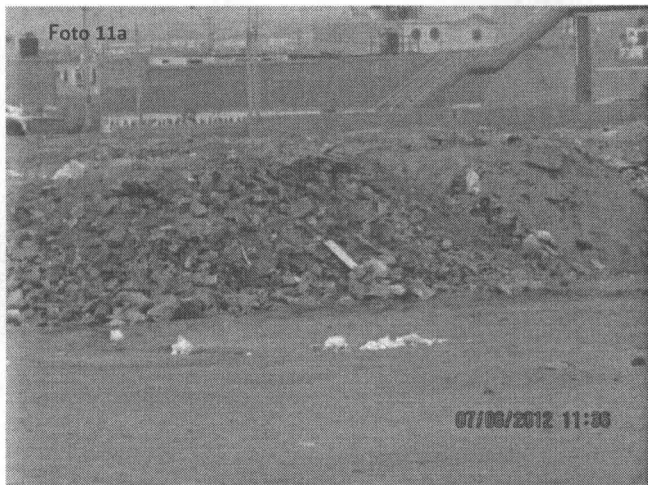
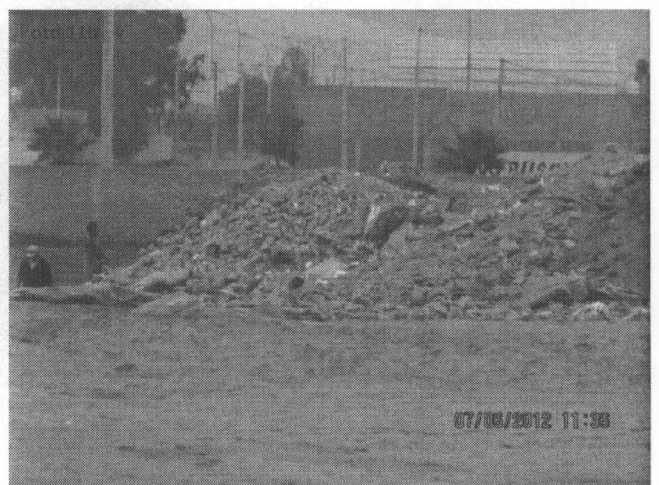
**Fotografías N° 11a y 11b.** Evidencia de botadero de residuos de construcción, mezclados con residuos domésticos en el Km 34 de la Carretera Panamericana Sur del distrito de Lurín. Coordenadas UTM WGS 84 (18L 0297607E 8640101N)

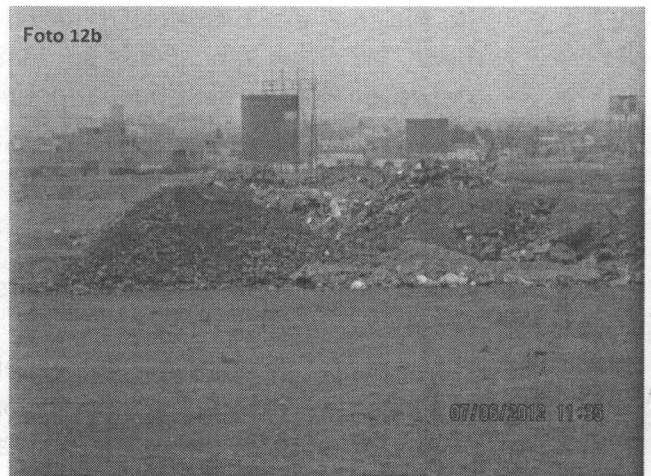
**Fotografías N° 12a y 12b.** Evidencia de botadero de residuos de construcción, mezclados con residuos domésticos en el Km 34 de la Carretera Panamericana Sur del distrito de Lurín. Coordenadas UTM WGS 84 (18L 0297607E 8640101N)

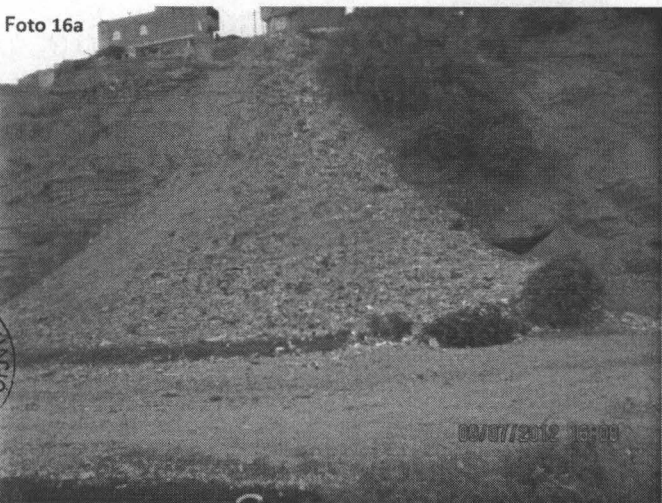
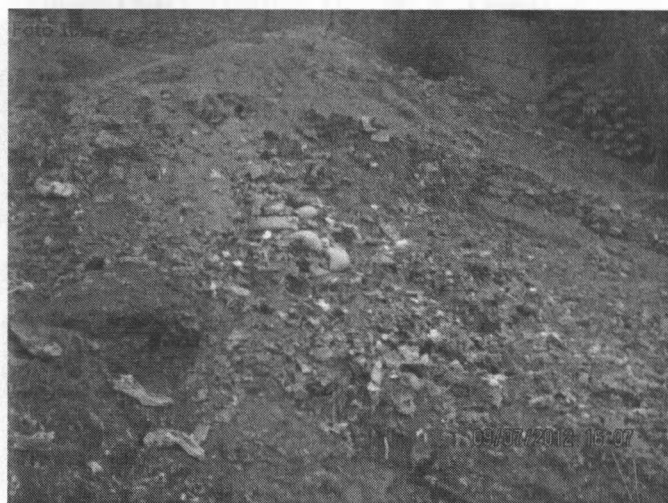
Fotografías N° 16a y 16b. Evidencia de botaderos de residuos sólidos en las laderas colindantes con los asentamientos humanos instalados en el cauce del río Lurín, cerca al Puente de Chacharronías, en la Antigua Panamericana Sur, del distrito de Lurín. Coordenadas UTM WGS 84 (18L 0293901E 8644886N)

corroboró la existencia de residuos peligrosos dispersos (grasas industriales) en algunos tramos visitados. En general todo el cauce del río Lurín visitado, no cuenta con cerco perimétrico, o muro de contención, lo que facilita el libre tránsito de personas y vehículos para el arrojado de basura y escombros, acrecentando la inseguridad en la zona. En las zonas altas de los asentamientos humanos se observó colectores de alcantarillas directamente conectadas de las viviendas hacia el cauce del río. Ver fotografías N° 15a, 15b, 16a, 16b, .....hasta .....24a y 24b.

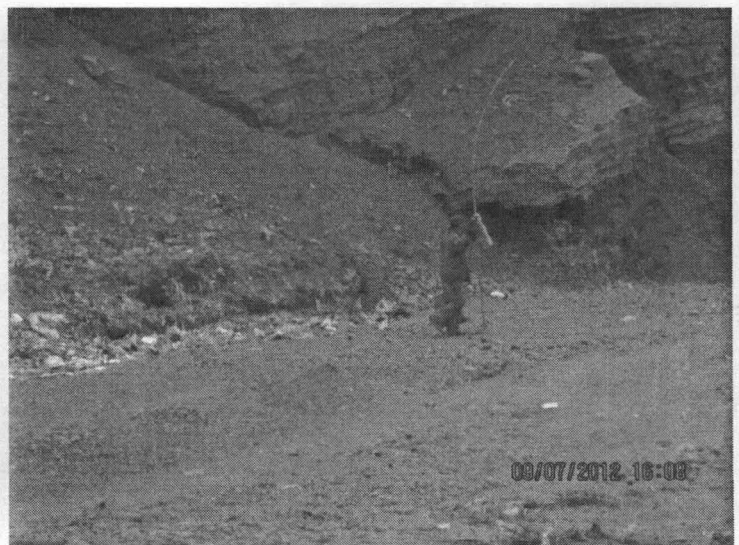
Fotografías N° 19a y 19b. Evidencia de de botaderos de residuos sólidos con presencia de recicladores en las laderas colindantes con los asentamientos humanos instalados en el cauce del río Lurín, Coordenadas UTM WGS 84 (18L 0293939E 8645030N)

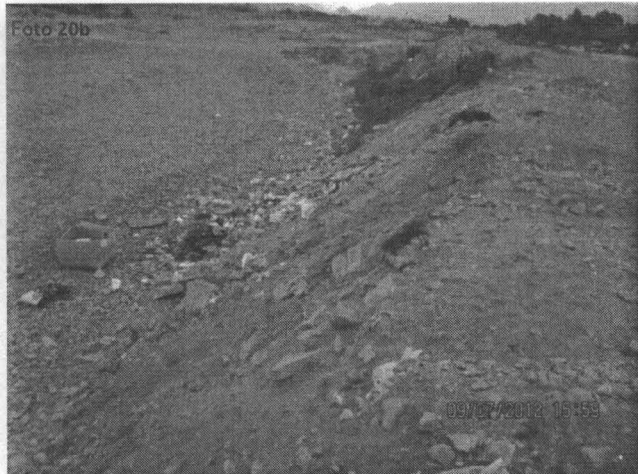
Fotografías N° 20a y 20b. Vista panorámica del cauce del río Lurín aguas arriba del puente de Chicharronerías en la Antigua Panamericana Sur. Nótese la facilidad de acceso a ambos lados del cauce. Coordenadas UTM WGS 84 (18L 0294147E 8645465N)

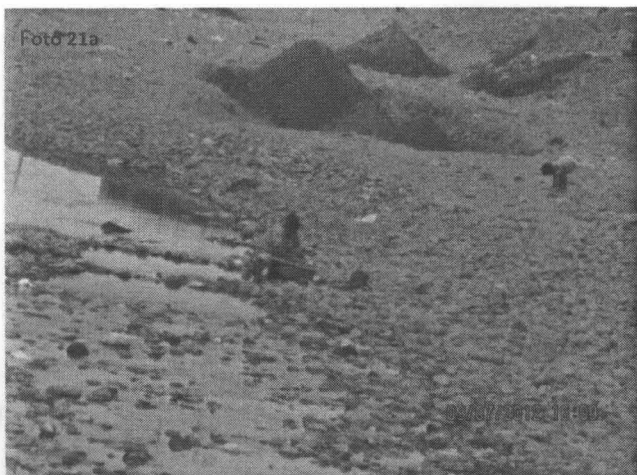
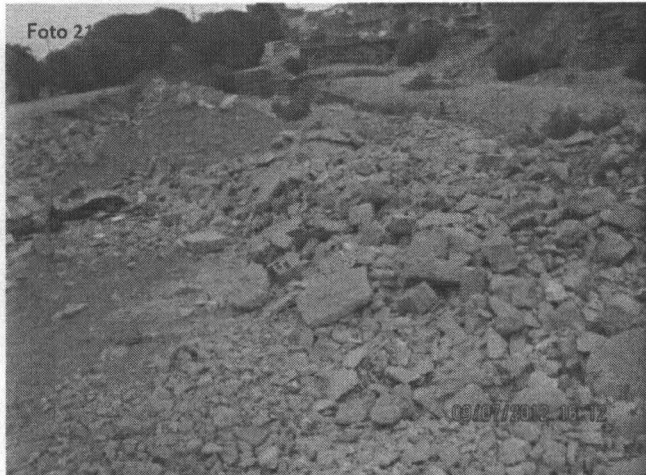
Fotografías N° 21a y 21b. Vista panorámica del cauce del río Lurín aguas arriba del puente de Chicharronerías en la Antigua Panamericana Sur. Nótese la facilidad de acceso a ambos lados del cauce. Coordenadas UTM WGS 84 (18L 0294147E 8645465N)

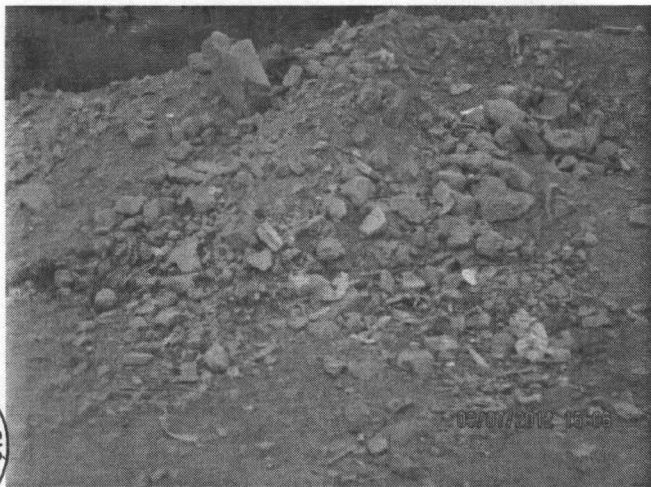
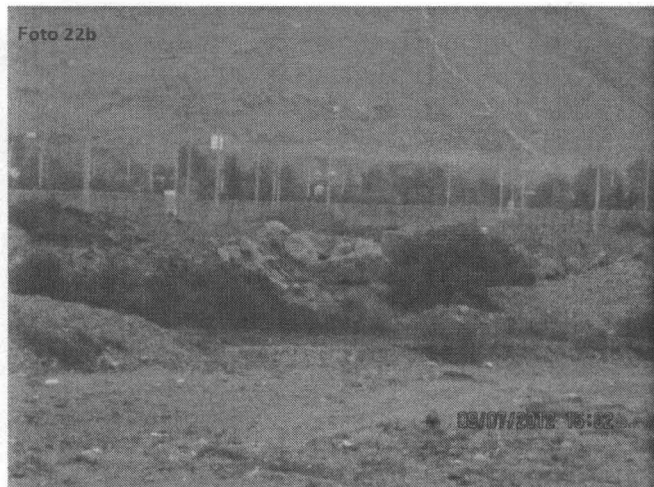
Fotografías N° 22a y 22b. Evidencia de Botadero de residuos de construcción en el cauce del río Lurín aguas arriba del puente de Chicharronerías en la Antigua Panamericana Sur. Coordenadas UTM WGS 84 (18L 0294707E 8646146N)

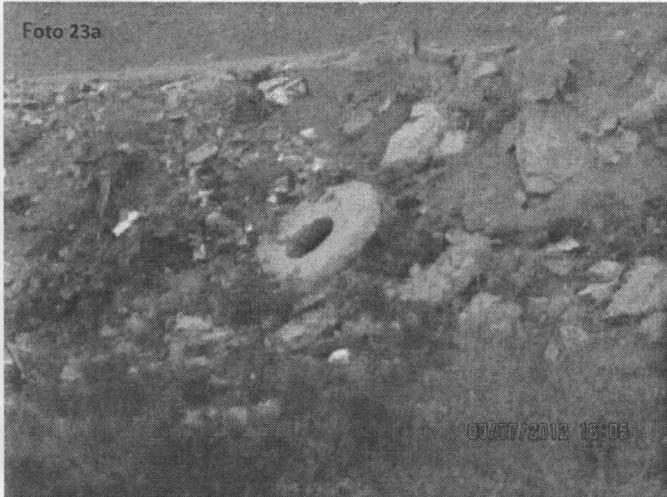
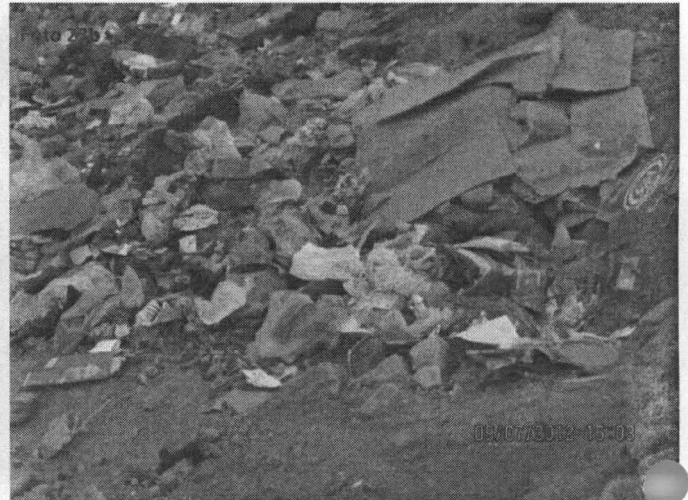
Fotografías N° 23a y 23b. Evidencia de Botadero de residuos domésticos en el cauce del río Lurín aguas arriba del puente de Chicharronerías en la Antigua Panamericana Sur. Coordenadas UTM WGS 84 (18L 0294707E 8646146N)

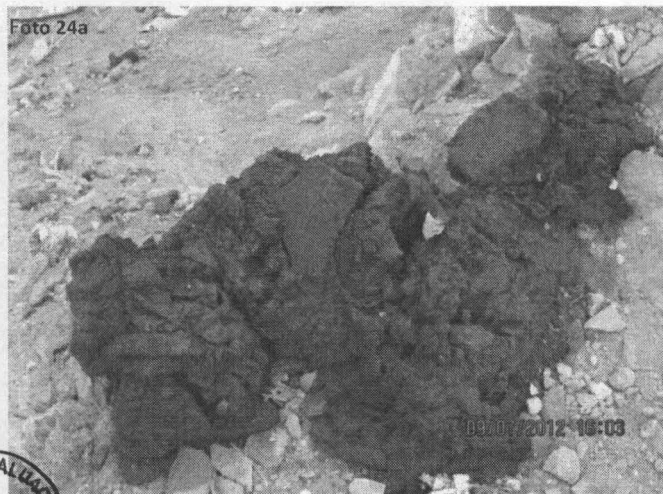
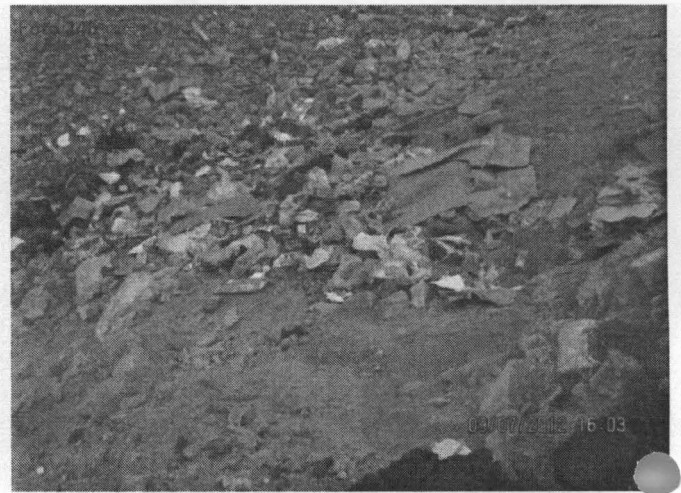
**b). Descripción.-** Dichos residuos están dispuestos a ambos lados del cauce del rio Lurín y se corroboró la existencia de residuos peligrosos dispersos (grasas industriales) en algunos tramos visitados.

Fotografías N° 24a y 24b. Evidencia de Botadero de residuos peligrosos (Grasas Industriales) mezclados con residuos domésticos en el cauce del río Lurín aguas arriba del puente de Chicharronerías, Antigua Panamericana Sur. Coordenadas UTM WGS 84 (18L 0294147E 8645465N)

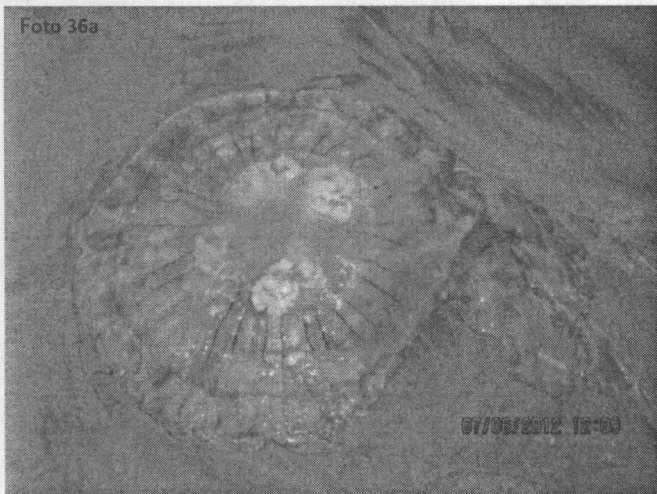
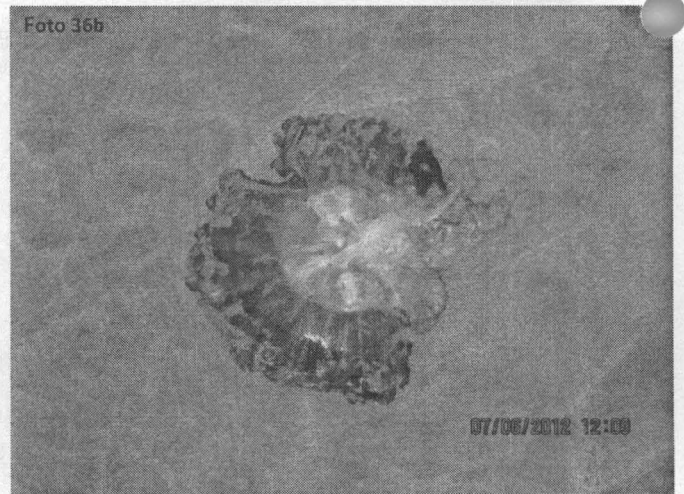
Fotografías N° 36a y 36b. Evidencia de muerte de Medusas varados en Playa Arica en el litoral marino del distrito de Lurín. Coordenadas UTM WGS 84 (18L 0298781E 8639139N)

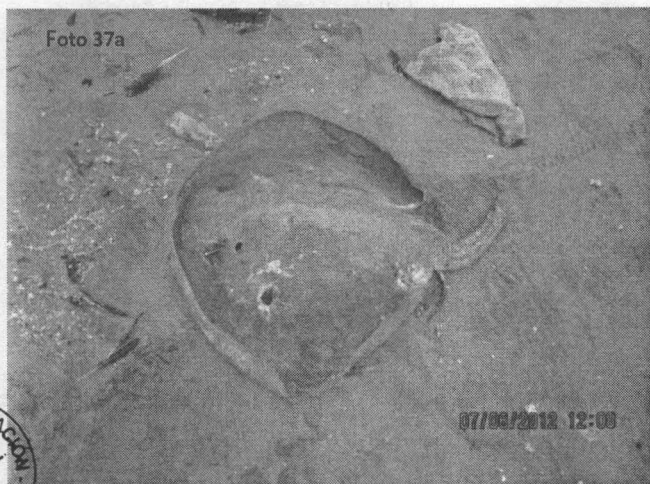
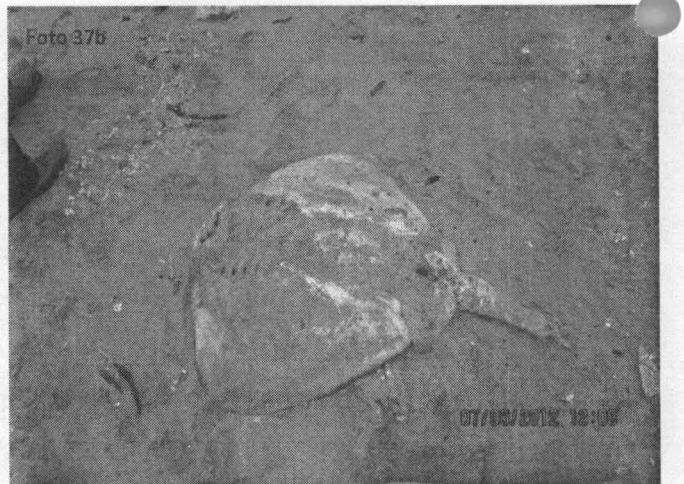
Fotografías N° 37a y 37b. Evidencia de muerte de Peces Raya varados en Playa Arica en el litoral marino del distrito de Lurín. Coordenadas UTM WGS 84 (18L 0298781E 8639139N)

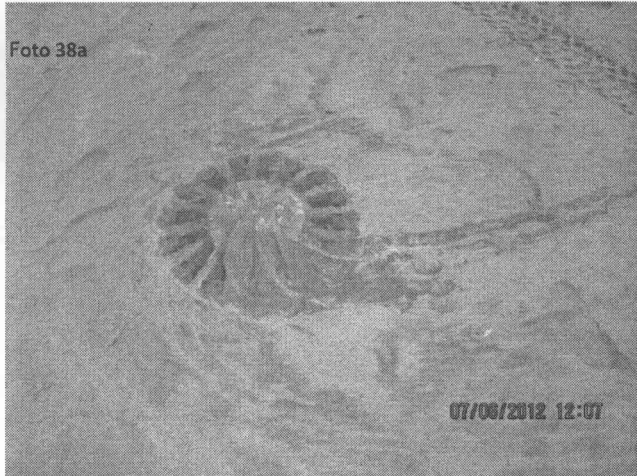
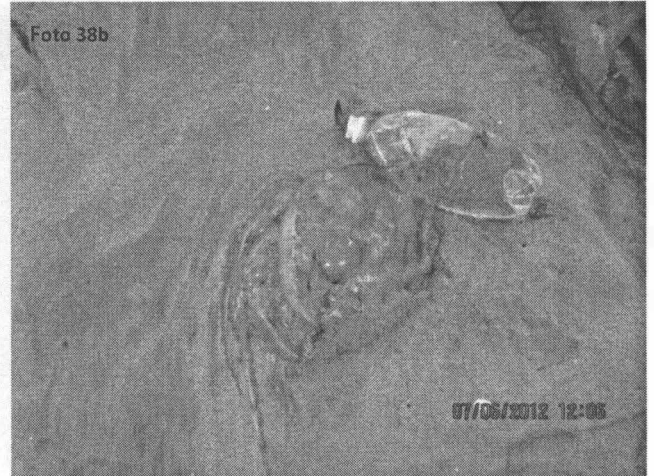
Fotografías N° 38a y 38b. Evidencia de muerte de Medusas varados en Playa Arica en el litoral marino del distrito de Lurín. Coordenadas UTM WGS 84 (18L 0298625E 8639255N)

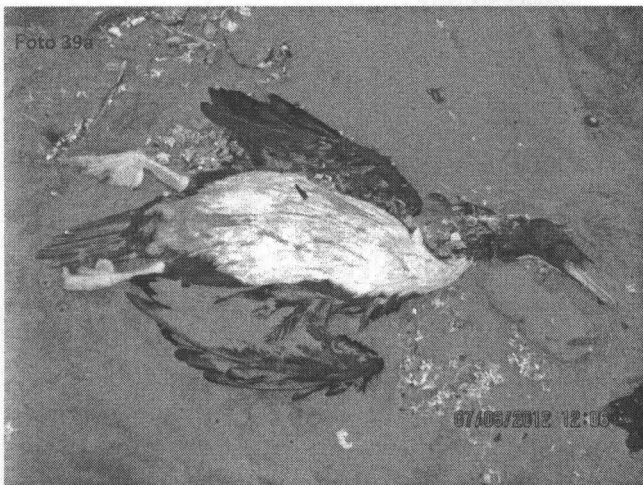
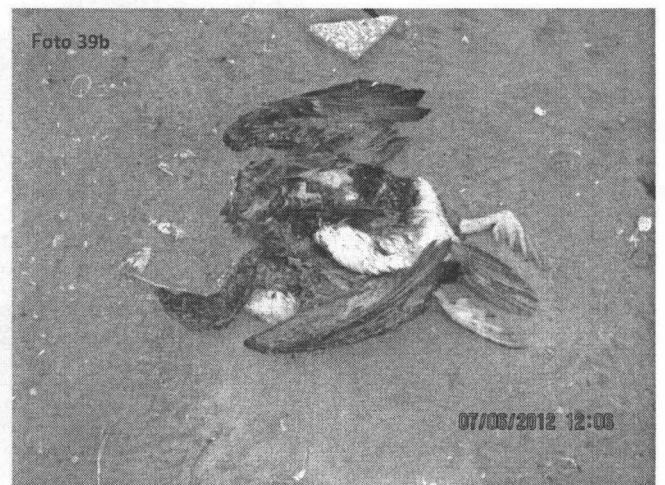
Fotografías N° 39a y 39b. Evidencia de muerte de Aves Marinas varados en Playa Arica en el litoral marino del distrito de Lurín. Coordenadas UTM WGS 84 (18L 0298625E 8639255N)

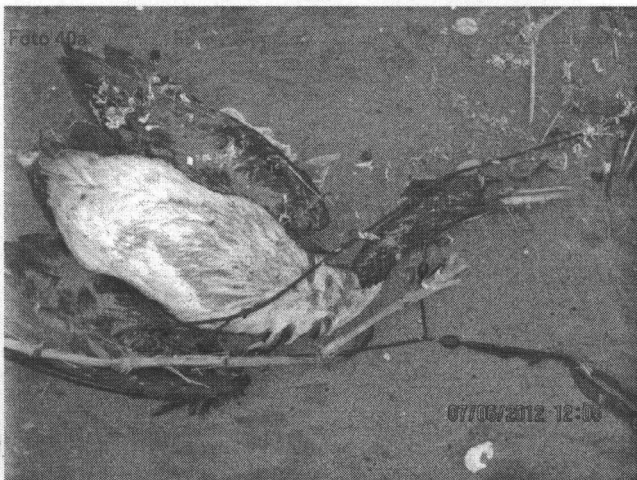
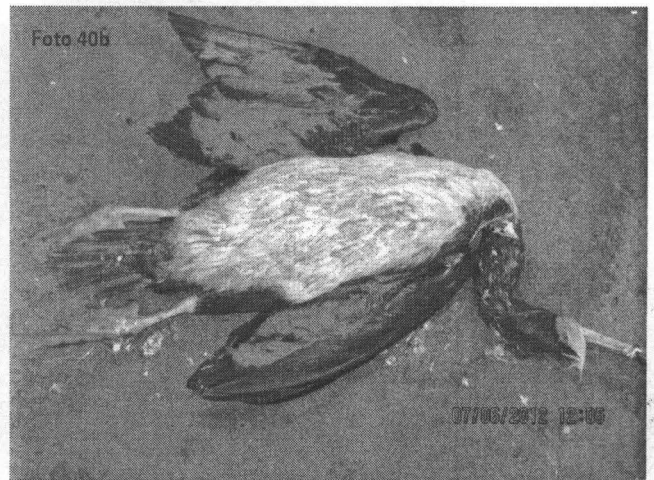
Fotografías N° 40a y 40b. Evidencia de muerte de Aves Marinas varados en Playa Arica en el litoral marino del distrito de Lurín. Coordenadas UTM WGS 84 (18L 0298625E 8639255N)

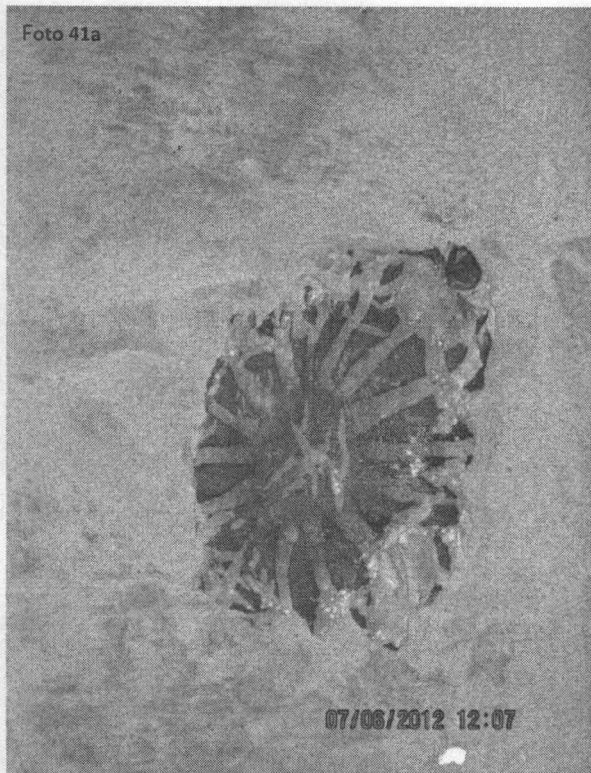
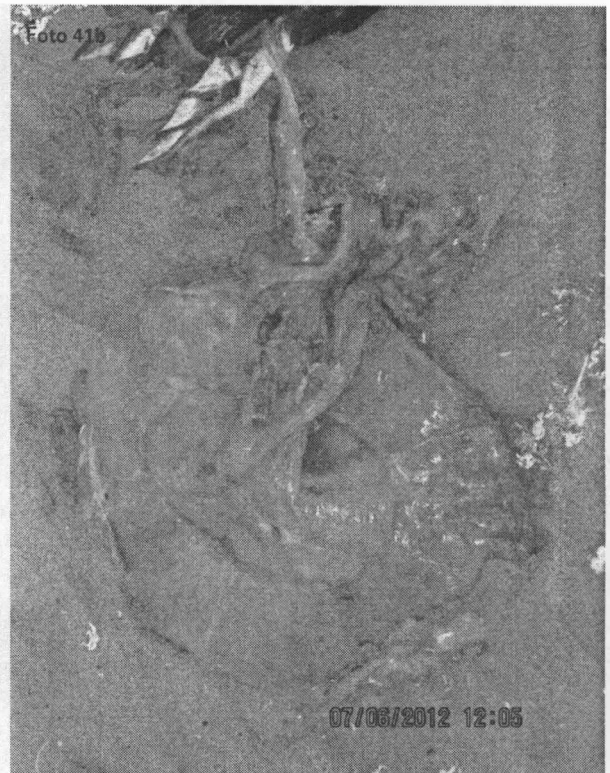
Fotografías N° 41a y 41b. Evidencia de muerte de Medusas varados en Playa Arica en el litoral marino del distrito de Lurín. Coordenadas UTM WGS 84 (18L 0298781E 8639139N)

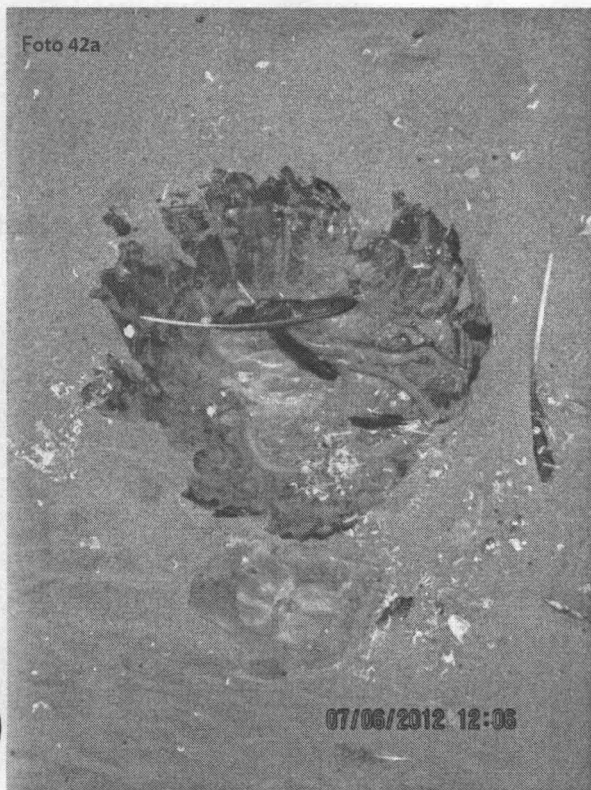
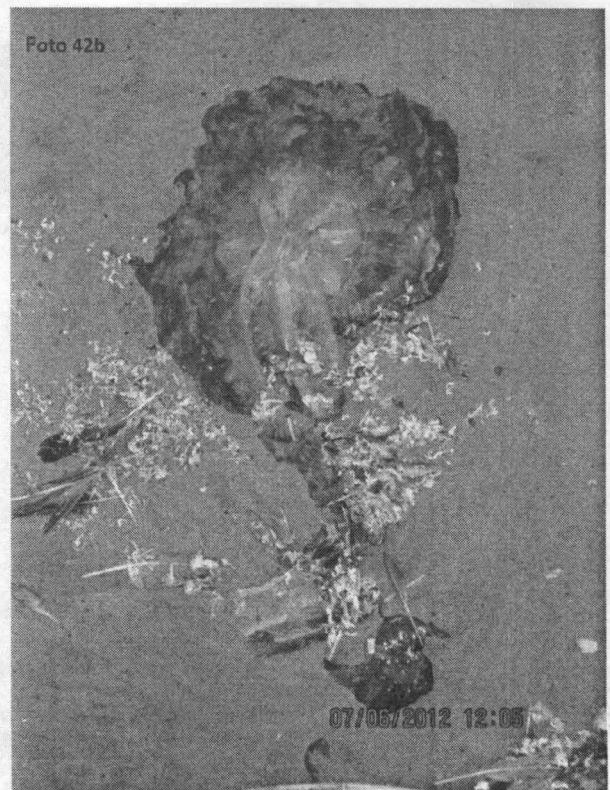
Fotografías N° 42a y 42b. Evidencia de muerte de Medusas varados en Playa Arica en el litoral marino del distrito de Lurín. Coordenadas UTM WGS 84 (18L 0298781E 8639139N)

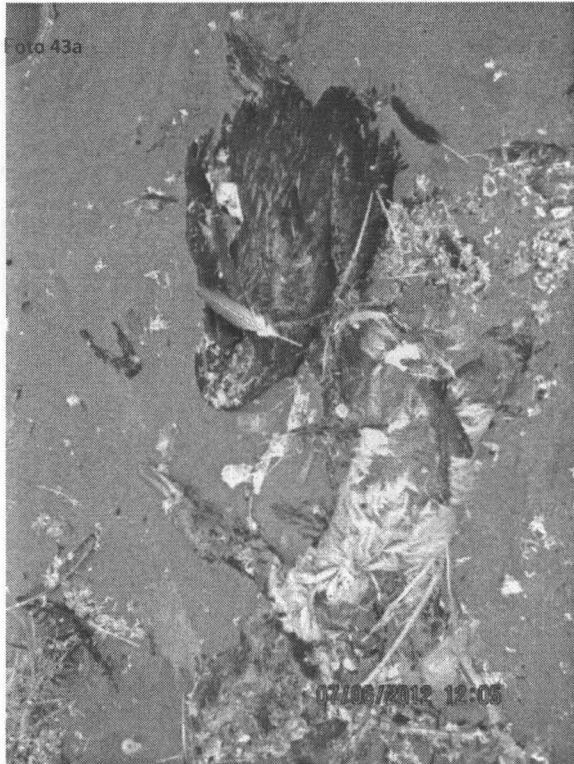
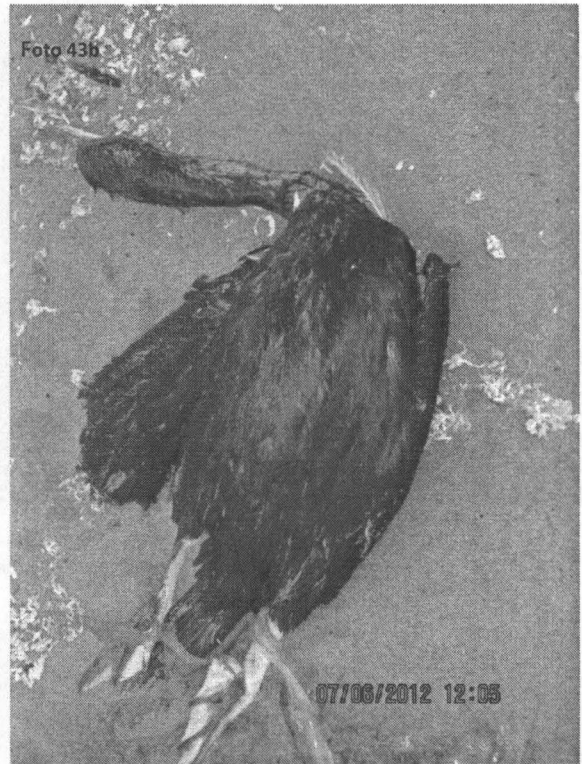
Fotografías N° 43a y 43b. Evidencia de muerte de Aves Marinas varados en Playa Arica en el litoral marino del distrito de Lurin. Coordenadas UTM WGS 84 (18L 0298781E 8639139N)

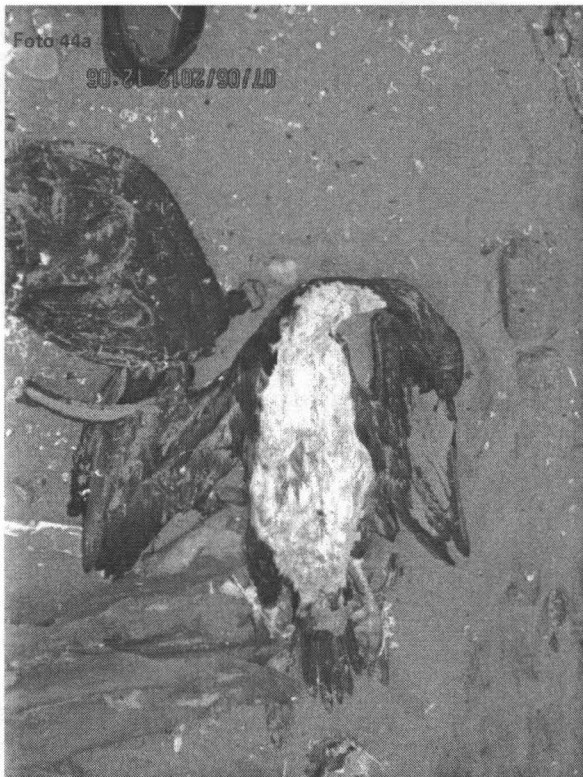
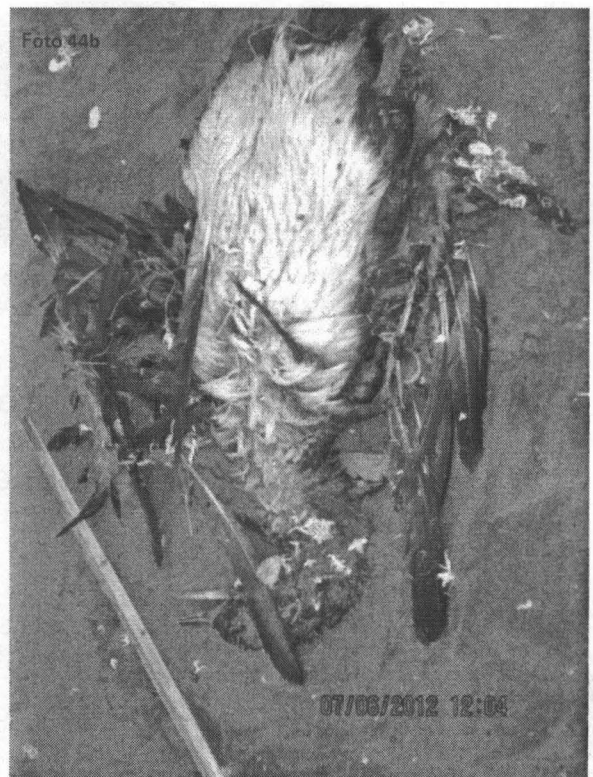
Fotografías N° 44a y 44b. Evidencia de muerte de Aves Marinas varados en Playa Arica en el litoral marino del distrito de Lurin. Coordenadas UTM WGS 84 (18L 0298781E 8639139N)
