INFORME N° 548 -2012-OEFA/DE

ASUNTO : Evaluación de Línea de Base de Disposición Final de Residuos Sólidos en el Distrito de Carabaylo que servirá de insumo para las actividades de Supervisión a Entidades Públicas de la Dirección de Supervisión del OEFA

FECHA : San Isidro, 12 NOV. 2012

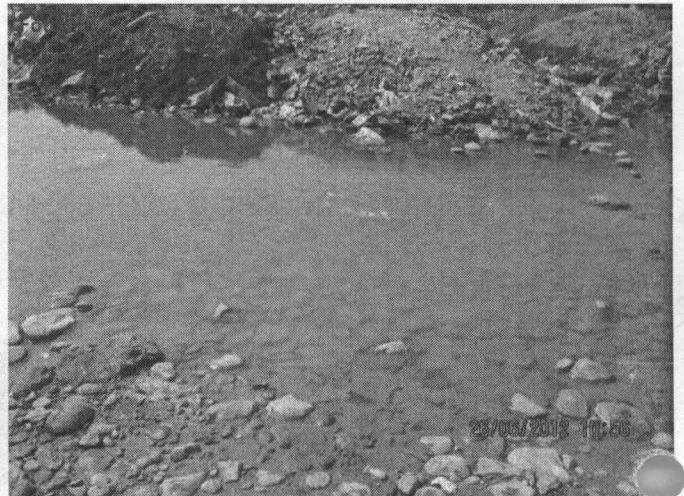
Fotografías N° 2a y 2b. Evidencia de embalses de agua en el cauce del río Chillón producto de las acumulaciones de grandes montículos de residuos de construcción mezclados con residuos domésticos ubicado en el cruce de Calle 19, con el río Chillón y la Av. Camino Real, del distrito de Carabaylo. Coordenadas UTM WGS 84 (18L 0278748E 8667558N)

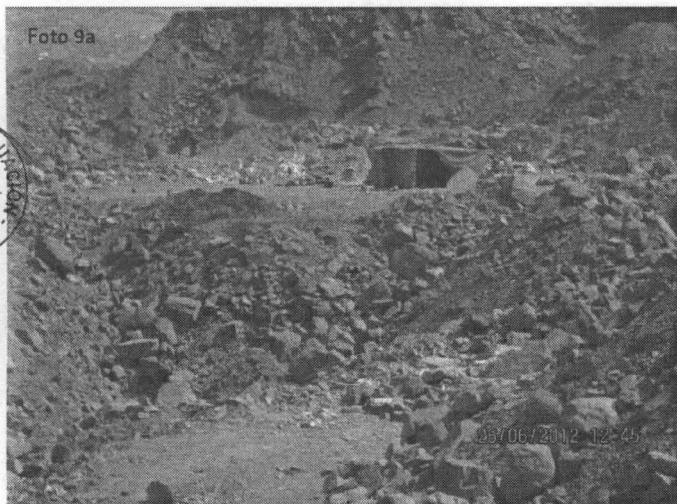
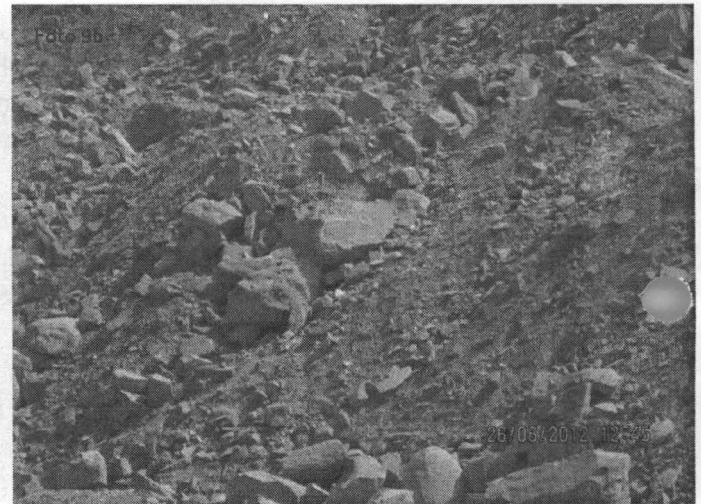
Fotografías N° 9a y 9b. Evidencia de grandes montículos de residuos sólidos de construcción en los alrededores de la Av. Huarangal cerca al cruce con la Av. Valle Hermoso, en el distrito de Carabayllo. Coordenadas UTM WGS 84 (18L 0272473E 8691054N)

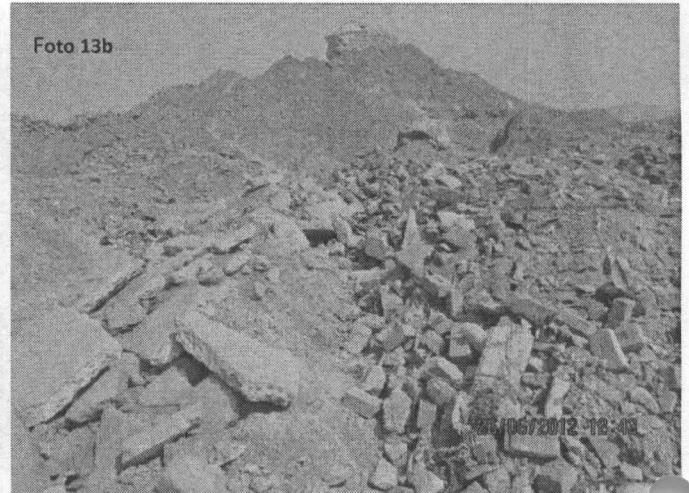
Fotografías N° 13a y 13b. Evidencia de grandes montículos de residuos sólidos de construcción en los alrededores de la Av. Huaranga cerca al cruce con la Av. Valle Hermoso, en el distrito de Carabaylo. Coordenadas UTM WGS 84 (18L 0272473E 8691054N)

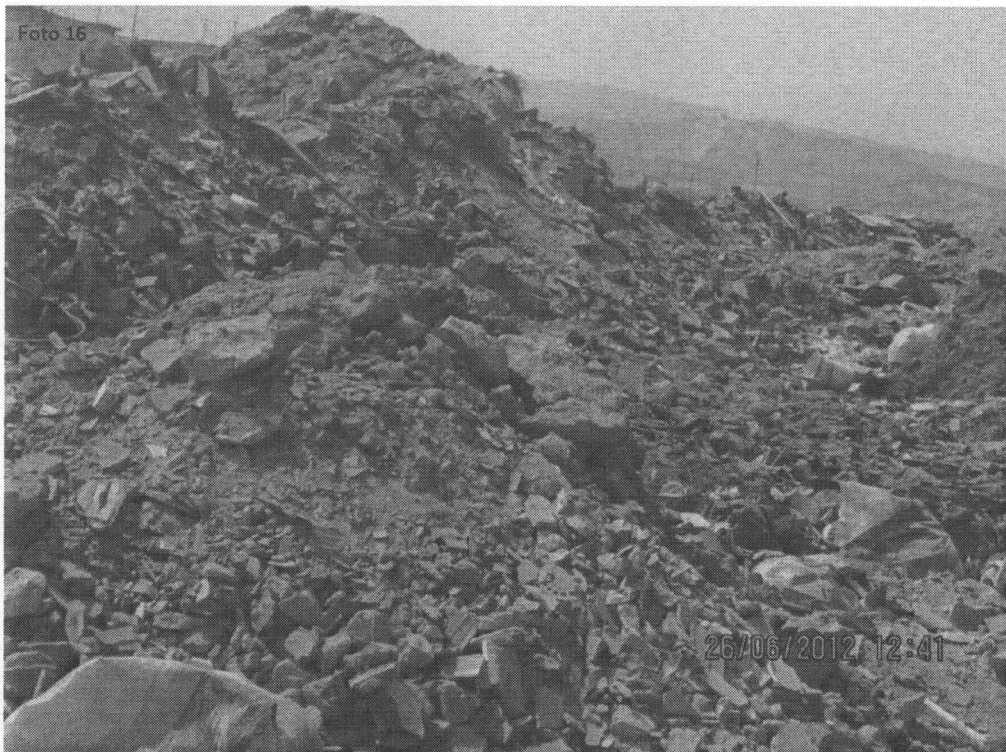
Fotografía N° 16. Evidencia de grandes montículos de residuos sólidos de construcción mezclados con residuos domésticos en los alrededores de la Av. Huarangal, cerca al cruce con la Av. Valle Hermoso, en el distrito de Carabaylo. Coordenadas UTM WGS 84 (18L 0272664E 8691043N)

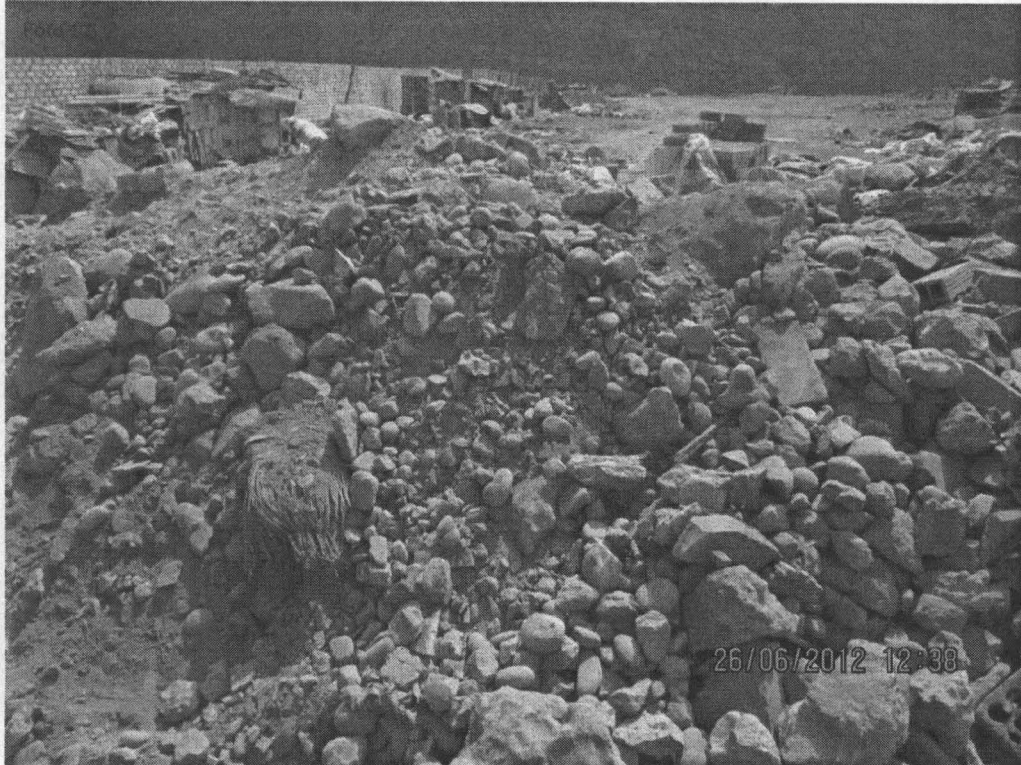
Gran parte de la zona central ya ha sido rellena de residuos y sobre la base de una mala compactación se han instalado varias viviendas improvisadas de recicladores, donde habitan conjuntamente con mujeres y niños dedicados a esta actividad. En la parte posterior, lado Nor-Este, aun se puede apreciar una inmensa fosa de 30 metros de profundidad y unos 100 metros de diámetro sobre la cual se continúan arrojando residuos sólidos de todo tipo; cerca a los bordes y márgenes aledaños a esta zona existen asentamientos humanos, los cuales no sólo utilizan la zona como botadero sino que sus pobladores corren el riesgo inminente de caer y sufrir accidentes constantemente en la fosa.

Fotografía N° 17. Evidencia de viviendas improvisadas de recicladores instalados a un costado de la zona central del Botadero conocido como Vasconia, en el distrito de Carabaylo. Coordenadas UTM WGS 84 (18L 0272664E 8691043N)

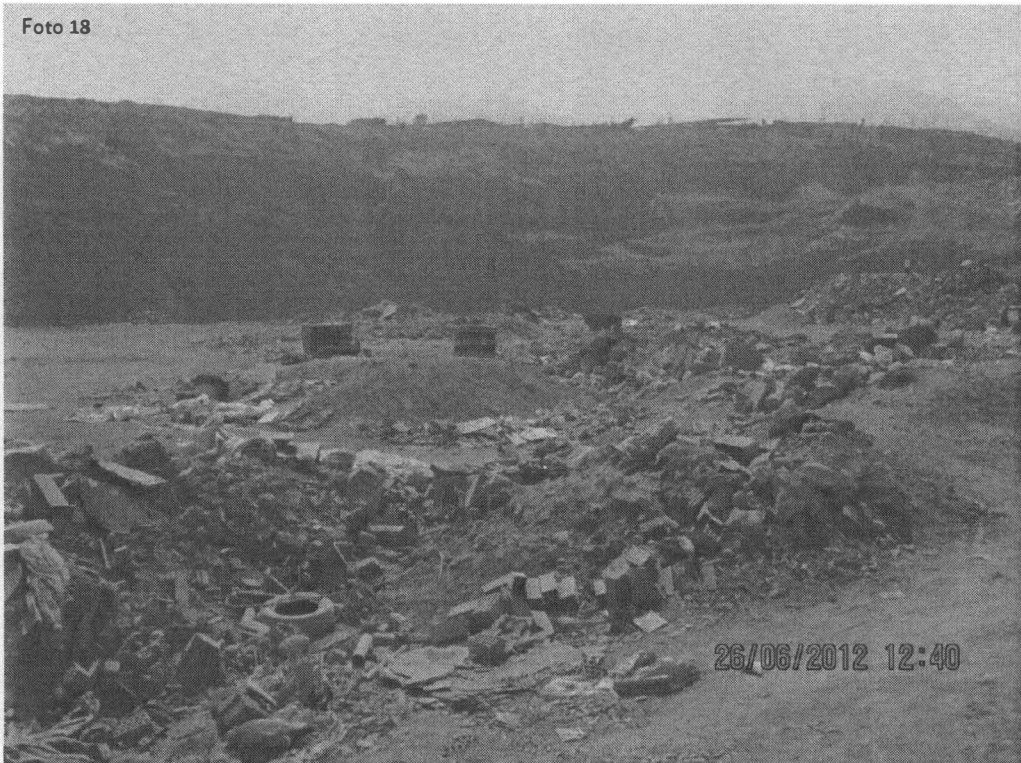
Foto 18

Fotografía N° 18. Vista panorámica de la zona central del Botadero de Vasconia, Nótese la acumulación de residuos mal compactados sobre los cuales existen caminos para el acceso de volquetes y camiones que ingresan a arrojar residuos ha dicho lugar, en el distrito de Carabaylo. Coordenadas UTM WGS 84 (18L 0272468E 8691123N)

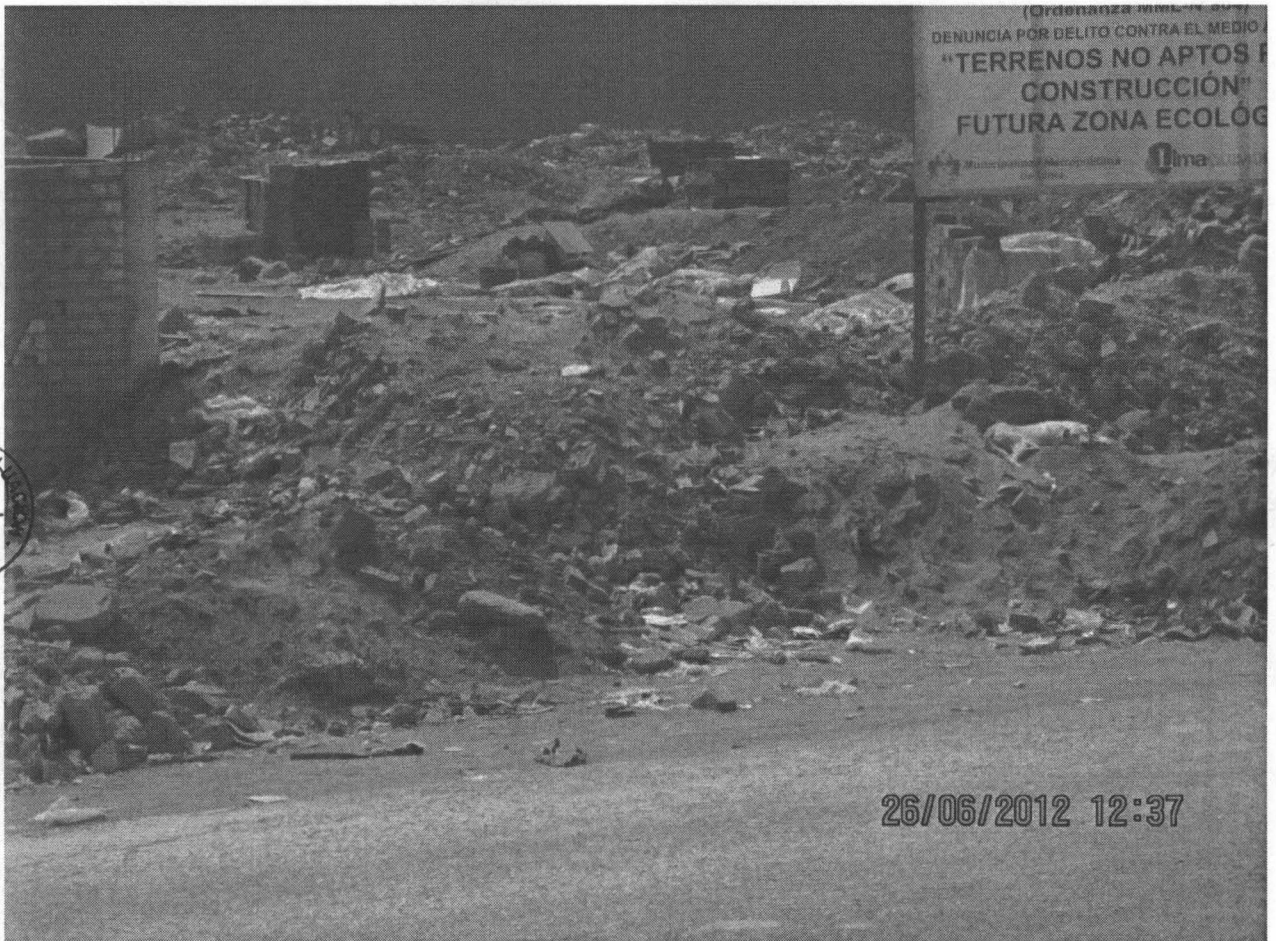
Fotografía N° 20. Evidencia de viviendas improvisadas de recicladores instalados sobre la base de las plataformas mal compactadas del Botadero conocido como Vasconia, en el distrito de Carabayllo. Coordenadas UTM WGS 84 (18L 0272564E 8691123N)

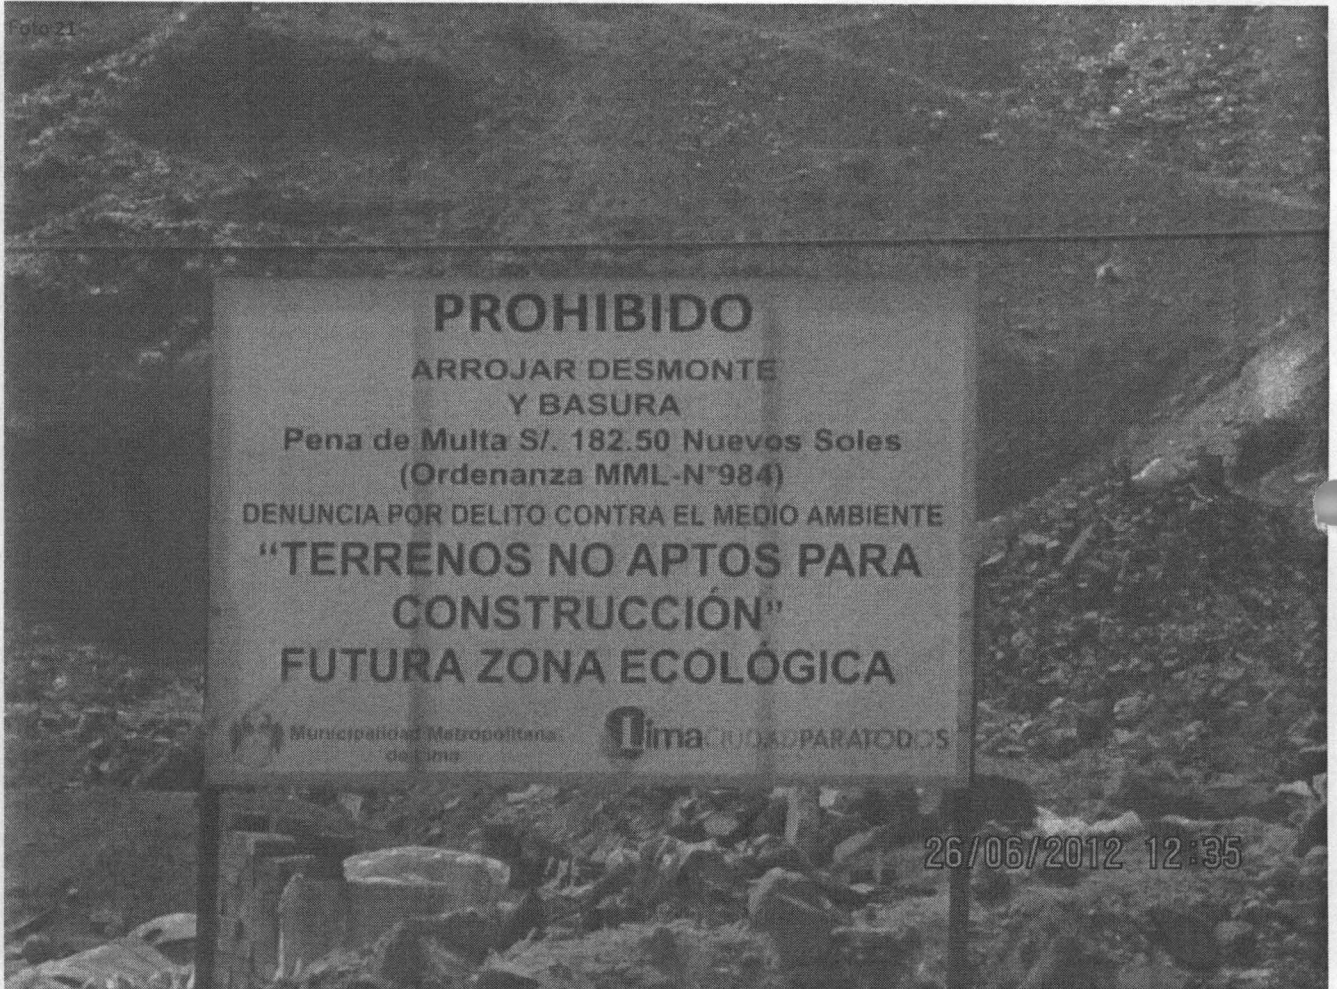
Fotografía N° 21. Evidencia de esfuerzos de sensibilización de la Municipalidad de Carabaylo para evitar que se instalen nuevas viviendas de recicladores y el arrojó de residuos sólidos a la zona del Botadero conocido como Vasconia, en el distrito de Carabaylo. Coordenadas UTM WGS 84 (18L 0272564E 8691123N)

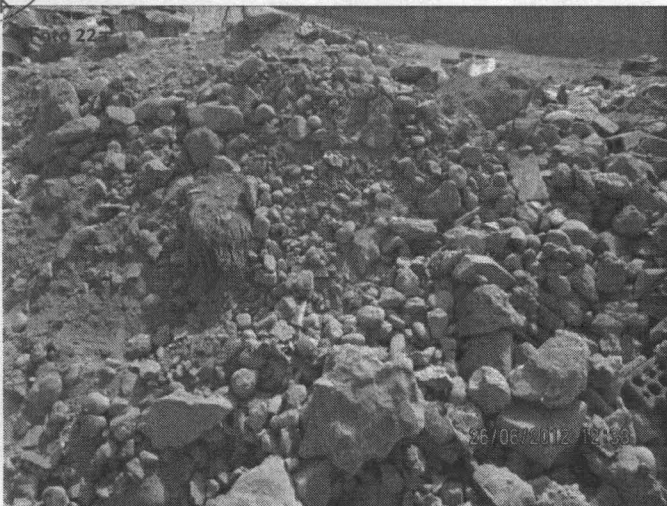
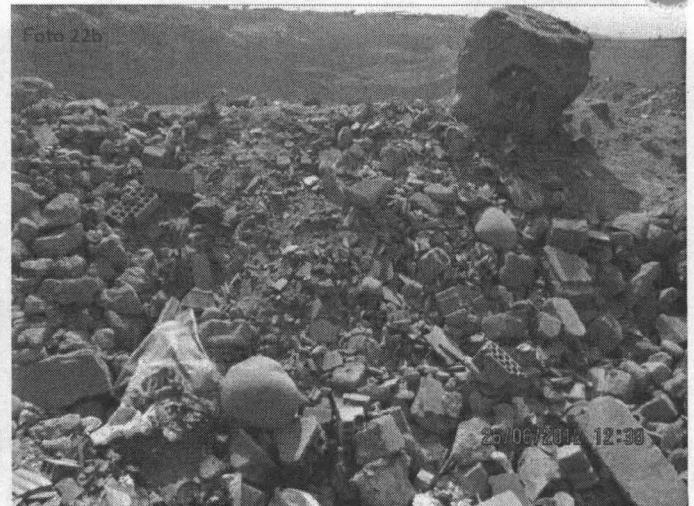
Fotografías N° 22a y 22b. Evidencia de grandes montículos de residuos sólidos de construcción en el lado Sur-Este del Botadero conocido como Vasconia, en el distrito de Carabaylo. Coordenadas UTM WGS 84 (18L 0272573E 8691230N)

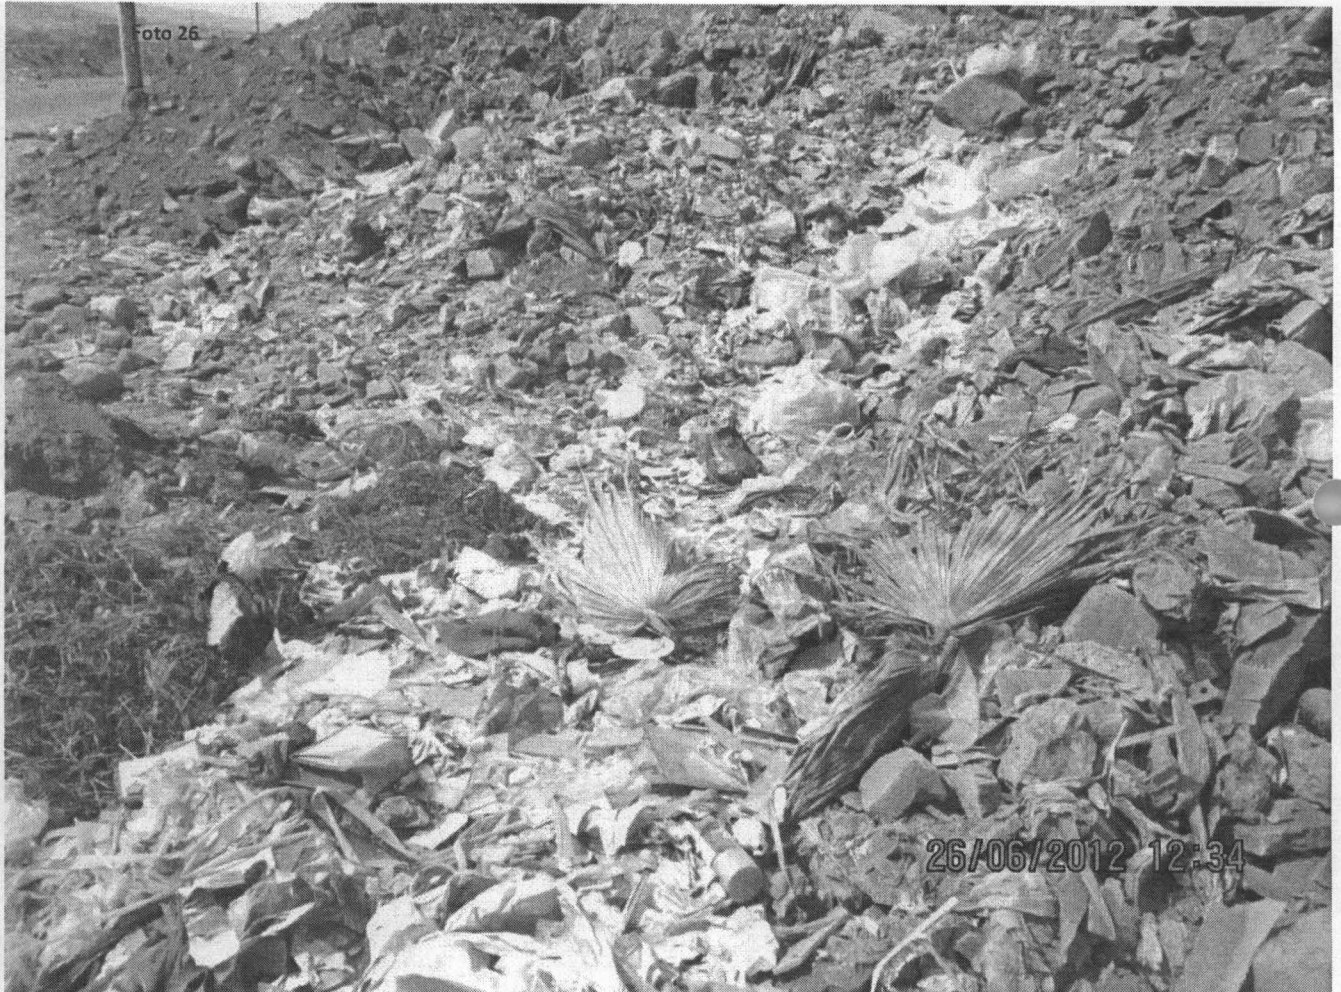
Fotografía N° 26. Evidencia de grandes acumulaciones de residuos sólidos domésticos en la zona Nor-Oeste del Botadero conocido como Vasconia, en el distrito de Carabayllo. Coordenadas UTM WGS 84 (18L 0272335E 8691105N)

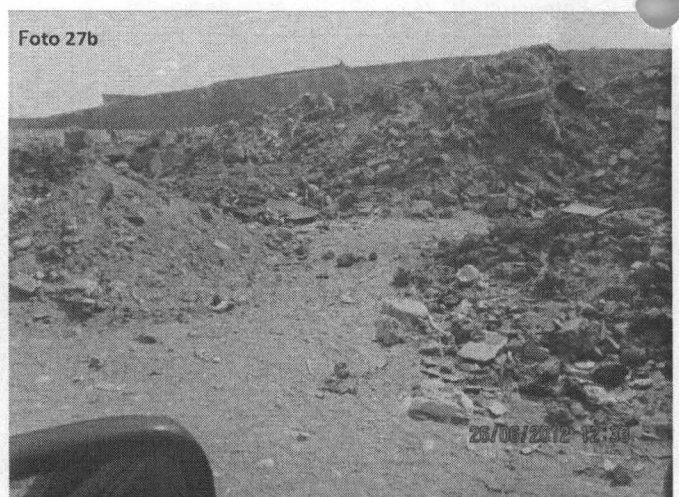
Fotografías N° 27a y 27b. Evidencia de grandes acumulaciones de residuos sólidos de construcción y caminos de acceso para disposición de residuos en la zona Nor-Oeste del Botadero conocido como Vasconia, en el distrito de Carabayllo. Coordenadas UTM WGS 84 (18L 0272335E 8691105N)

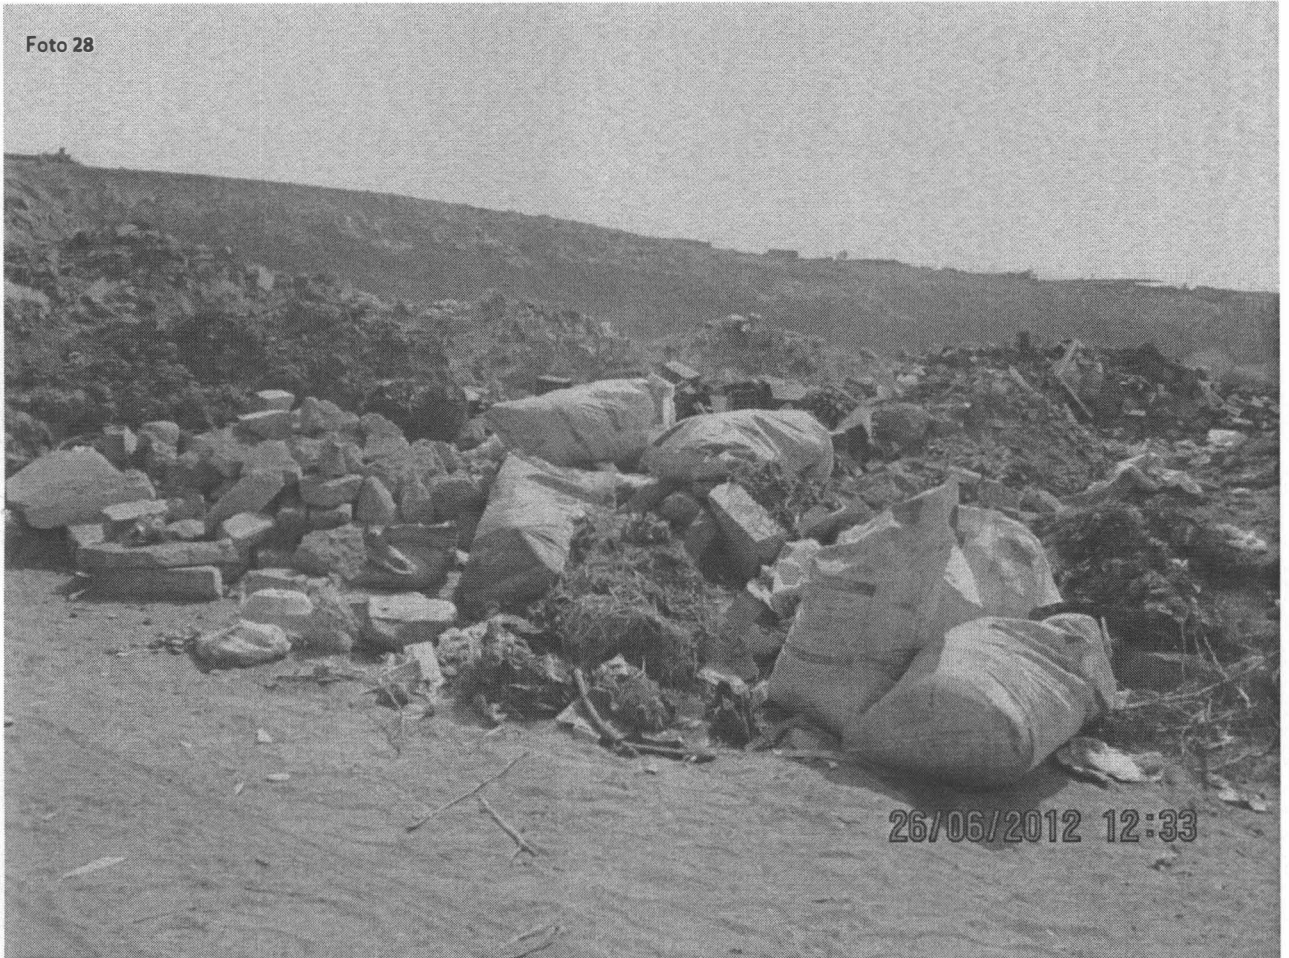
Foto 28

Fotografía N° 28. Evidencia de grandes acumulaciones de residuos sólidos de construcción y residuos industriales en la zona Nor-Oeste del Botadero conocido como Vasconia, en el distrito de Carabaylo. Coordenadas UTM WGS 84 (18L 0272335E 8691105N)

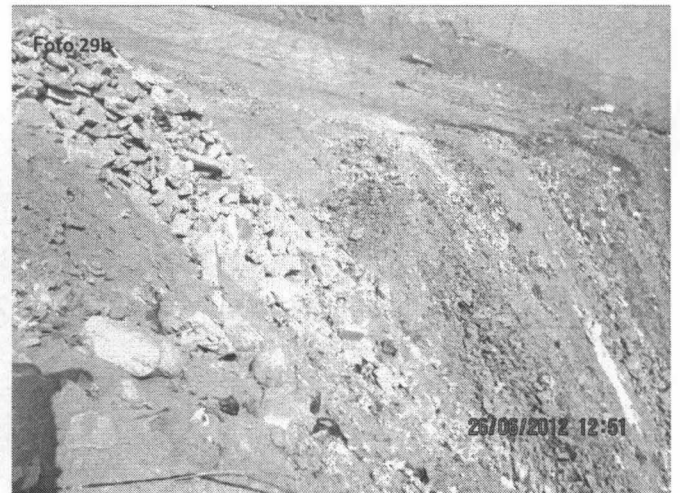
Foto 29b

Fotografías N° 29a y 29b. Vista panorámica de los taludes de acceso a la fosa principal en actividad para el arroj de residuos, en la zona Nor-Este del Botadero conocido como Vasconia, en el distrito de Carabaylo. Coordenadas UTM WGS 84 (18L 0272335E 8691105N)

- Cerca a los bordes y márgenes aledaños a la Fosa identificada existen asentamientos humanos, los cuales no sólo utilizan la zona como botadero sino que sus pobladores corren el riesgo inminente de caer y sufrir accidentes constantemente en la fosa.

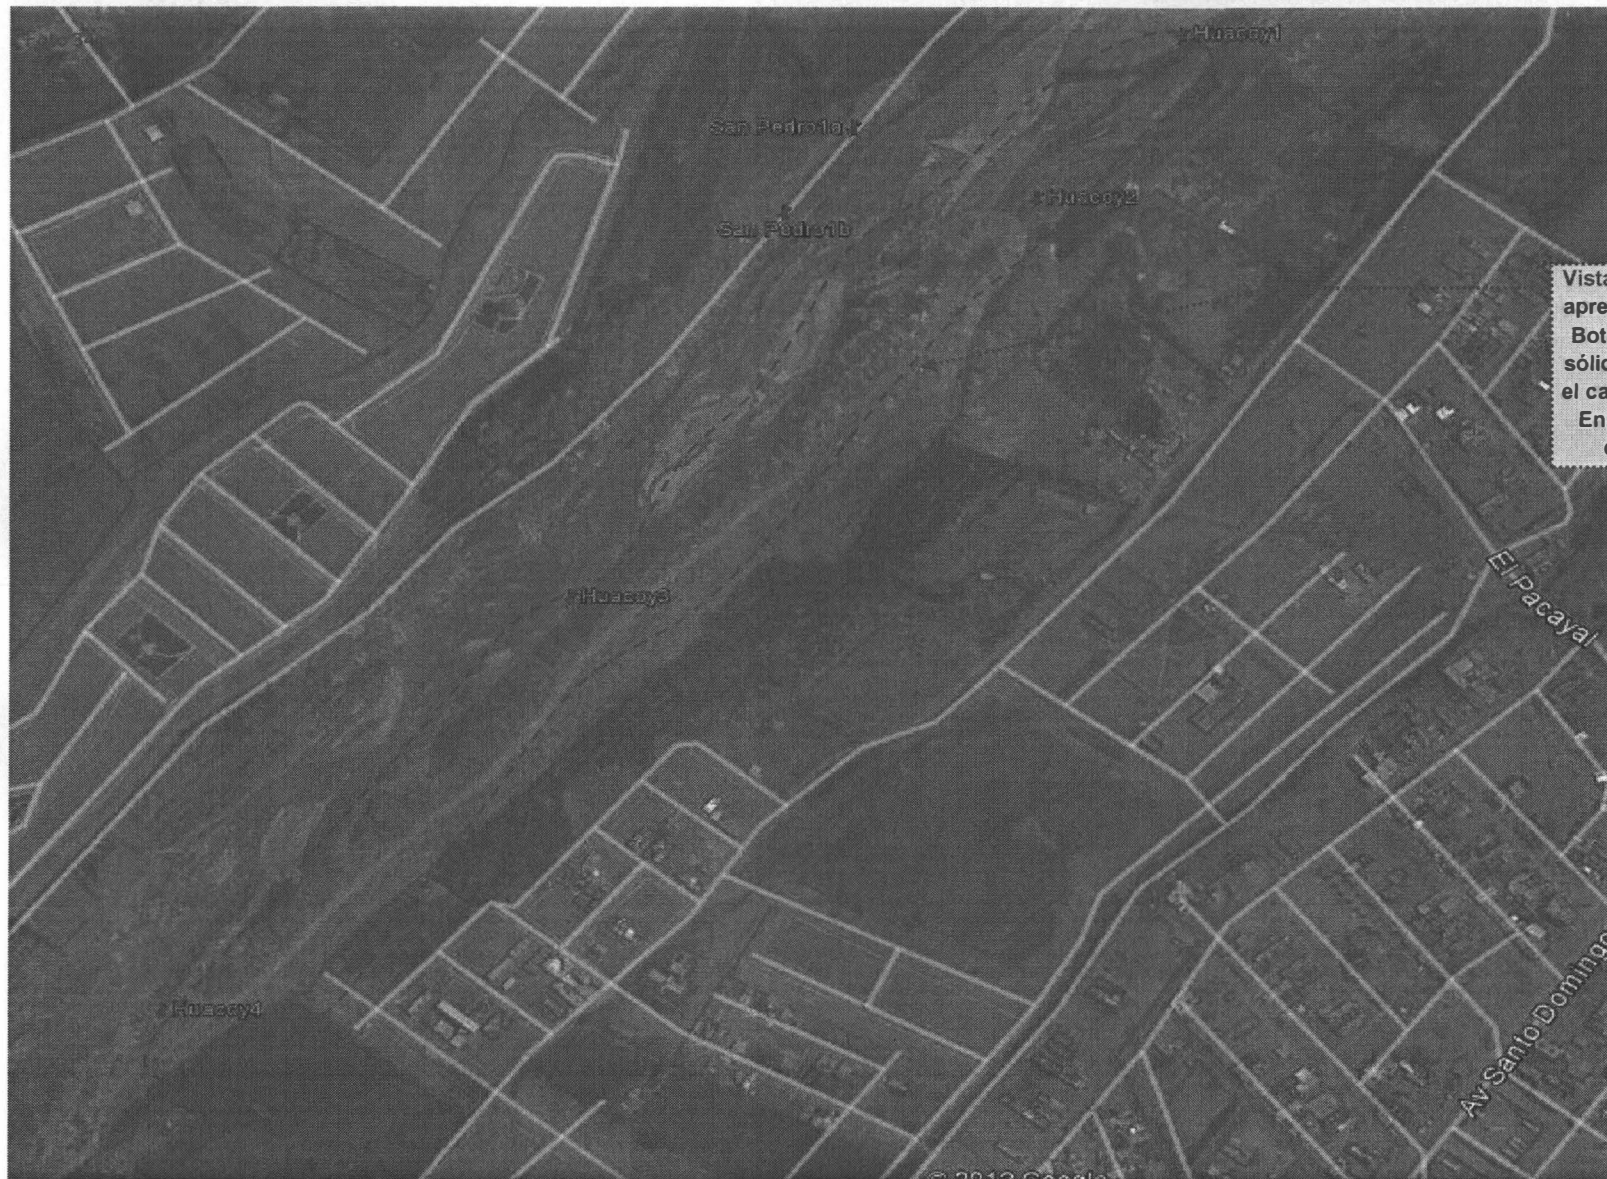
Vista satelital donde se aprecia la magnitud del Botadero de residuos sólidos y el impacto en el cauce del río Chillón, En la zona conocida como HUACOY

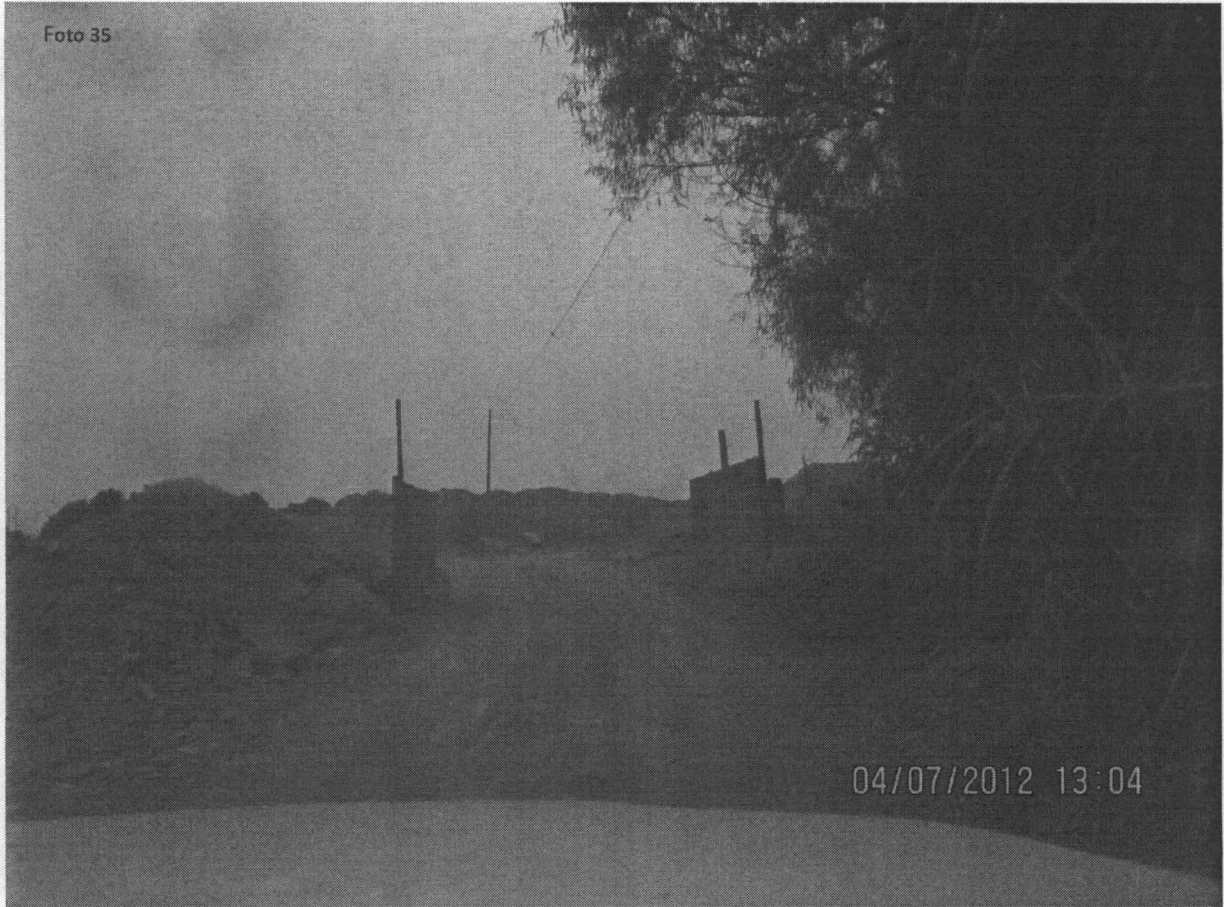
Fotografía N° 35. Vista panorámica del acceso único al botadero de grandes magnitudes de la zona de HUACOY, ubicado al final de Calle 19 cruce con el río Chillón, en el distrito de Carabaylo. Coordenadas UTM WGS 84 (18L 0278760E 8687501N)

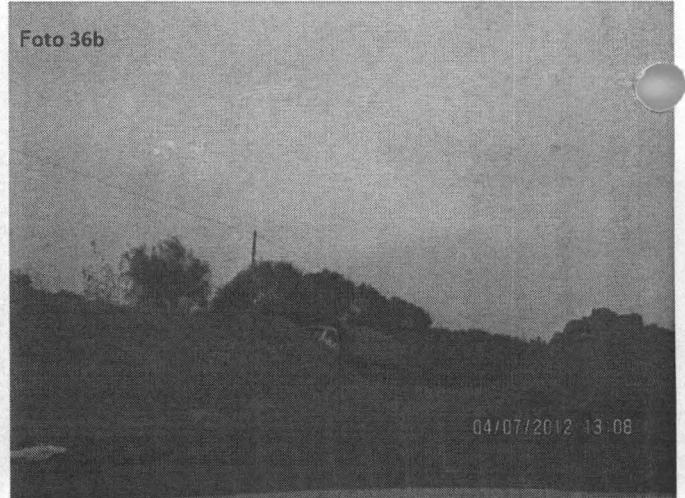
Fotografías N° 36a y 36b. Vista panorámica del acceso único al botadero de grandes magnitudes de la zona de HUACOY, ubicado al final de Calle 19 cruce con el río Chillón, en el distrito de Carabaylo. Coordenadas UTM WGS 84 (18L 0278884E 8687703N)

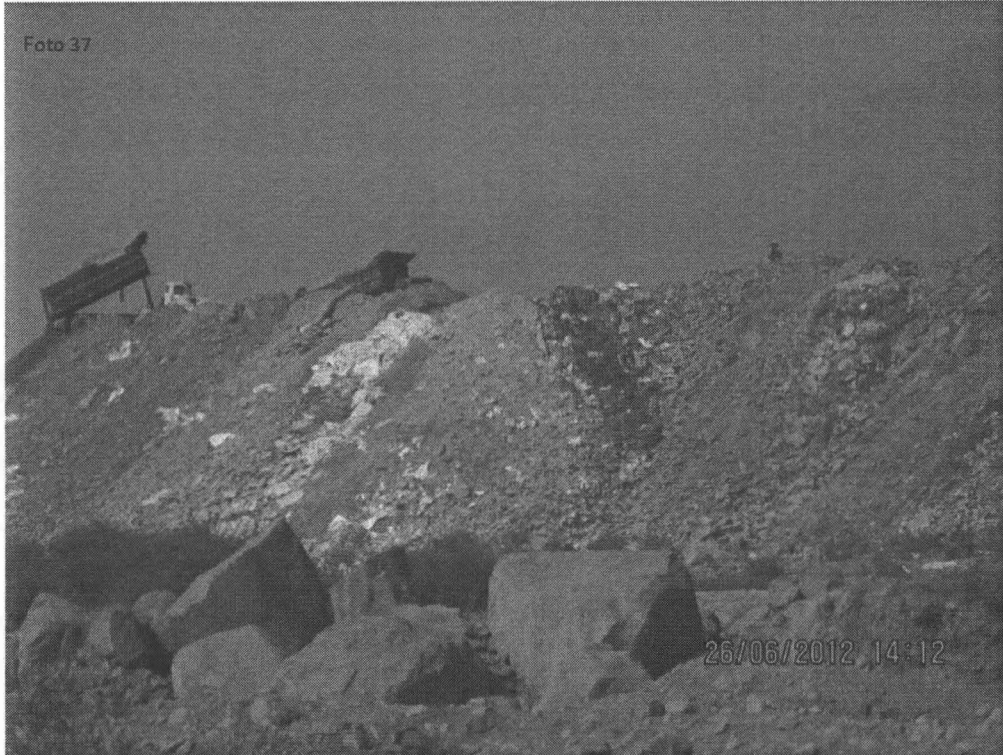
Fotografía N° 37. Zona de avance actual del Botadero Huacoy, donde se disponen grandes cantidades de residuos sólidos de construcción mezclados con residuos industriales, a la altura del cruce del río Chillón con la Av. El Pacayal. Coordenadas UTM WGS 84 (18L 0279512E 8688413N)

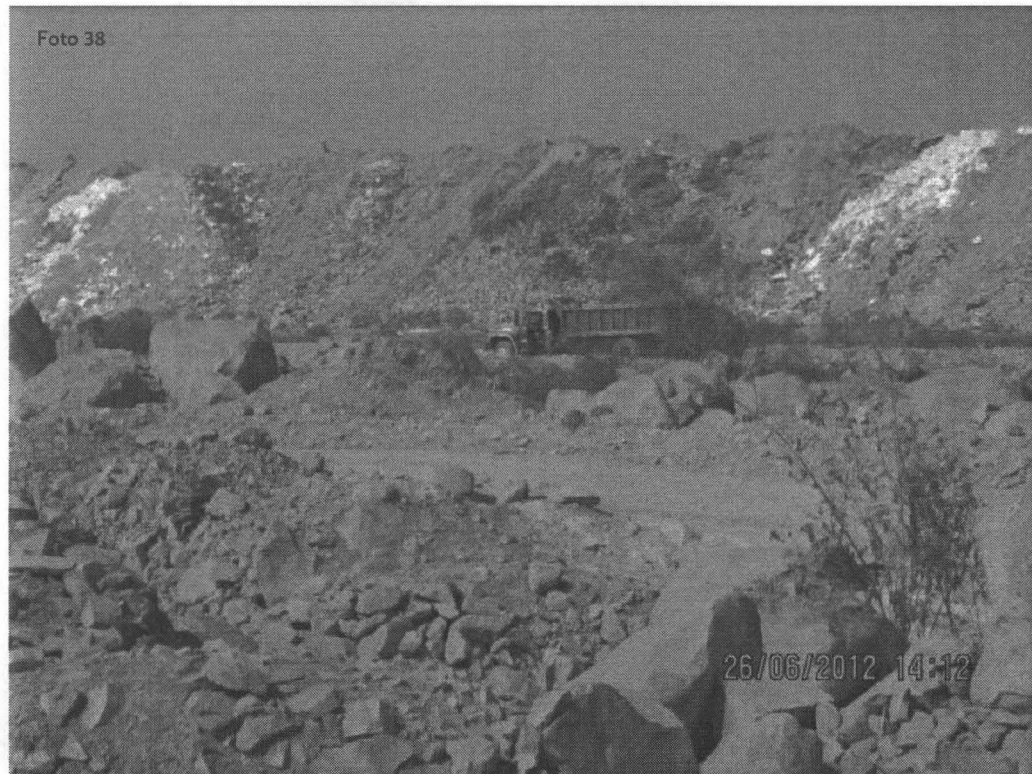
Fotografía N° 38. Evidencia de ingreso de volquetes cargados de residuos al interior del cauce del río Chillón, nótese la magnitud de los taludes de residuos sólidos formados producto de la disposición constante de residuos, a la altura del cruce del río Chillón con la Av. El Pacayal, en el distrito de Carabayllo. Coordenadas UTM WGS 84 (18L 0279512E 8688413N)

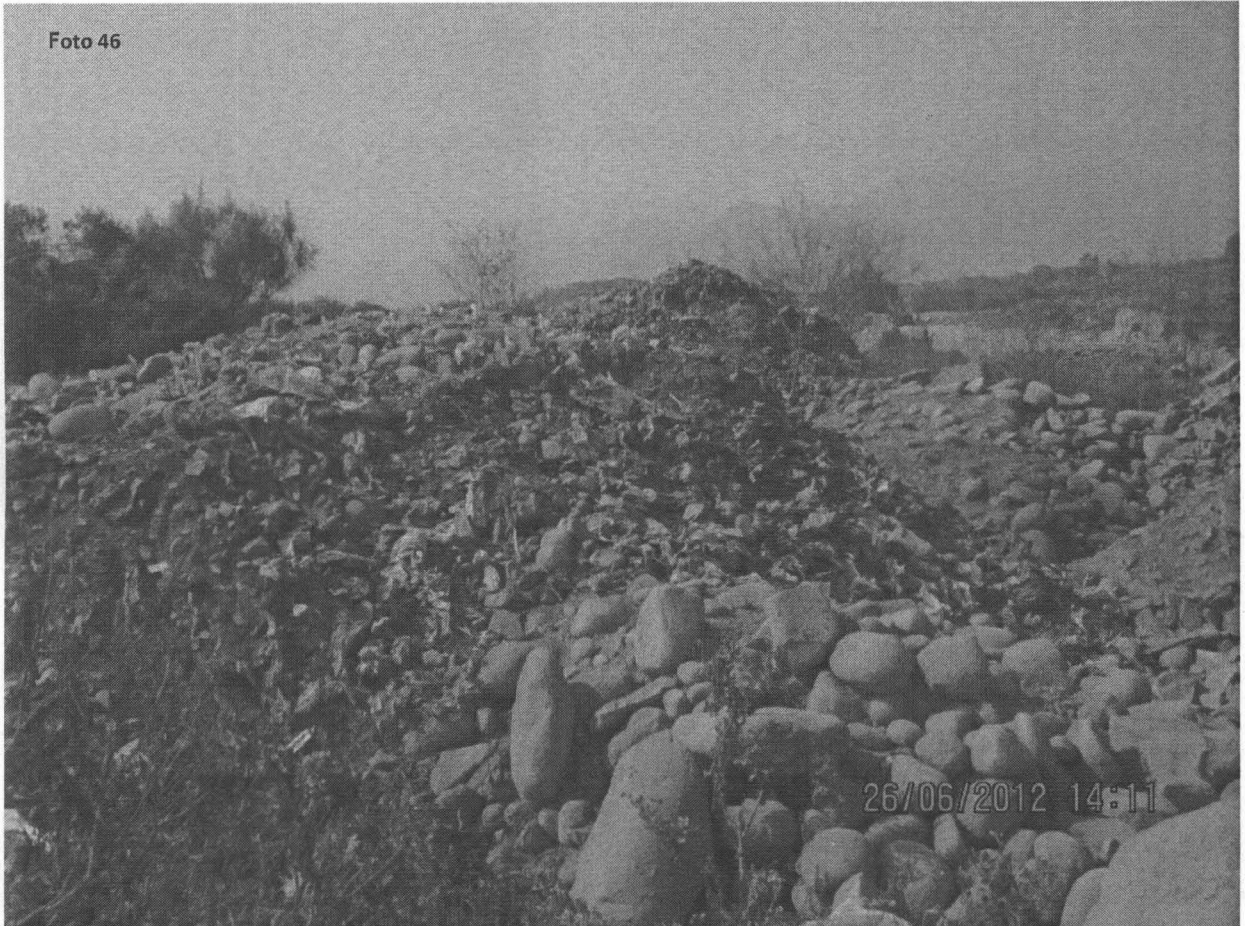
Fotografía N° 46. Evidencia de Botadero de residuos sólidos sobre el cauce del río Chillón, en la zona de San Pedro de Carabaylo, en el distrito de Carabaylo. Coordenadas UTM WGS 84 (18L 0279268E 8688284N)

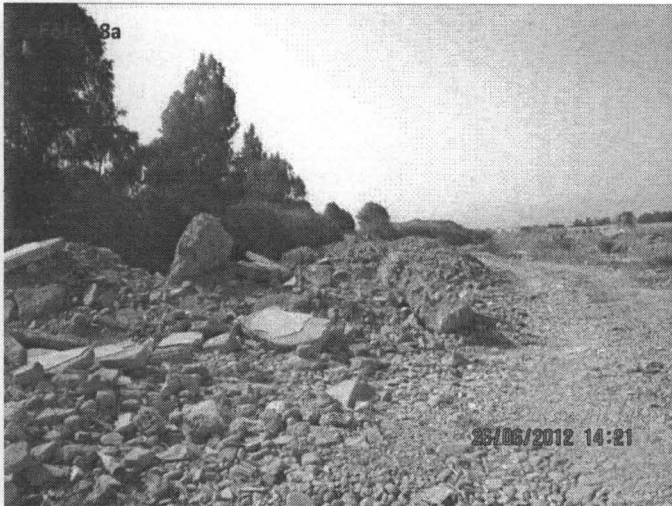
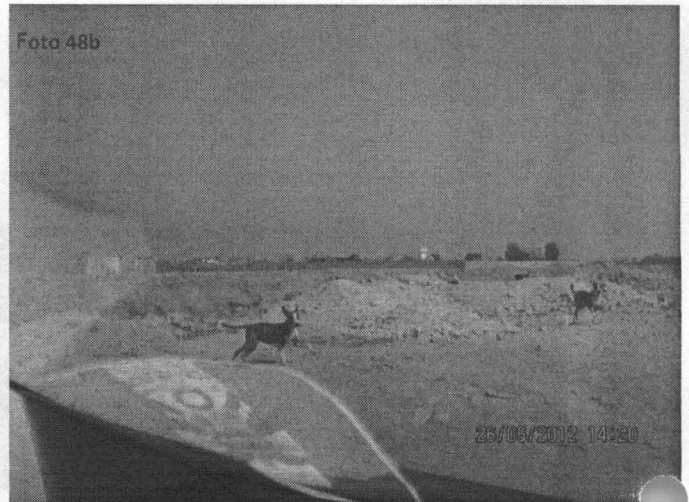
Fotografías N° 48a y 48b. Vista panorámica de los caminos de acceso colindantes con el cauce del río Chillón y cerca a las parcelas destinadas al reciclaje informal, quema de basura y crianza de cerdos en el distrito de Carabaylo.
Coordenadas UTM WGS 84 (18L 0279554E 8688623N)

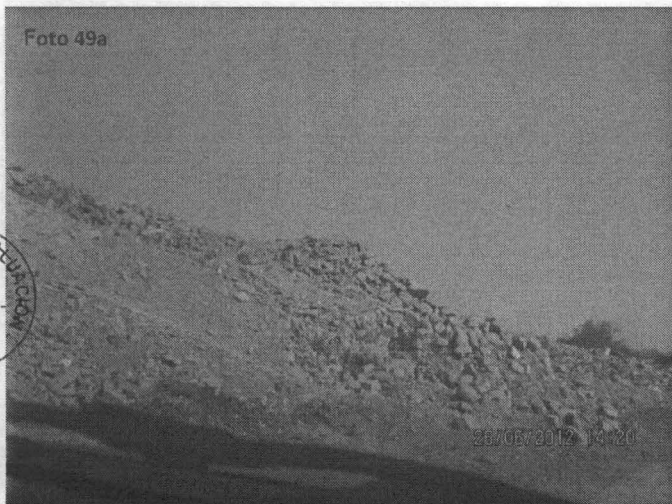
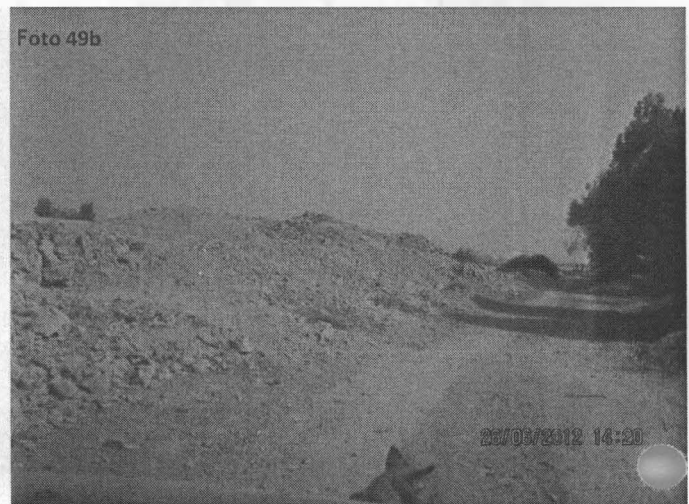
Fotografías N° 49a y 49b. Vista panorámica de los caminos de acceso colindante con el cauce del río Chillón y cerca a las parcelas destinadas al reciclaje informal, quema de basura y crianza de cerdos en el distrito de Carabaylo.
Coordenadas UTM WGS 84 (18L 0279554E 8688623N)

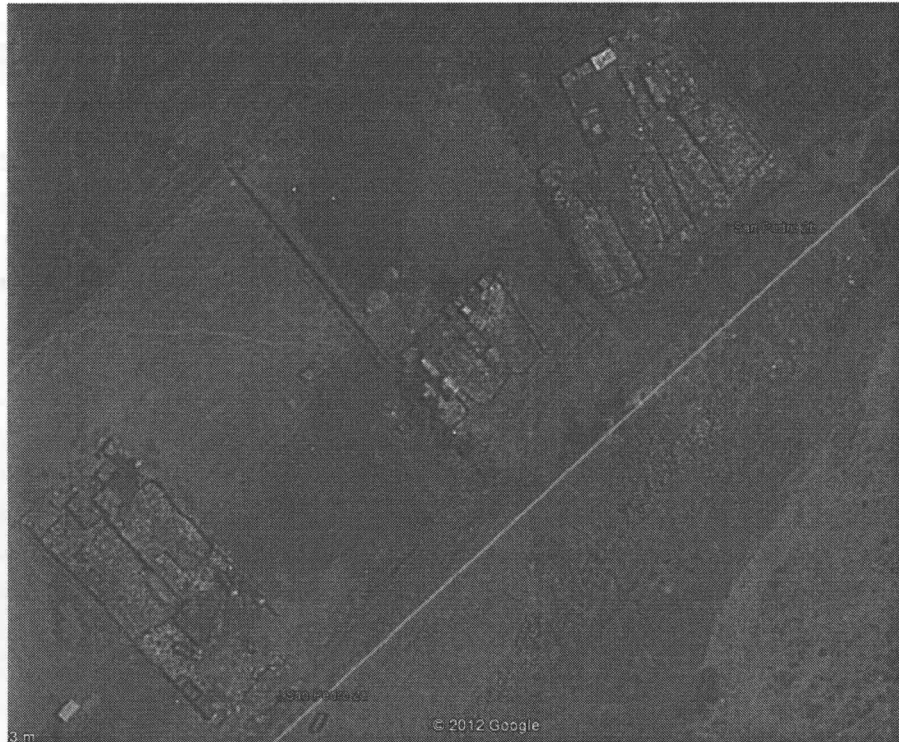
Fotografía N° 50. Imagen satelital de las parcelas contiguas dedicados al reciclaje informal, quema de basura y crianza de cerdos ubicados en la zona de San Pedro de Carabayllo, exactamente al frente del botadero HUACOY, en el distrito de Carabayllo. Coordenadas UTM WGS 84 (18L 0279554E 8688623N y 18L 0279692E 8688768N)

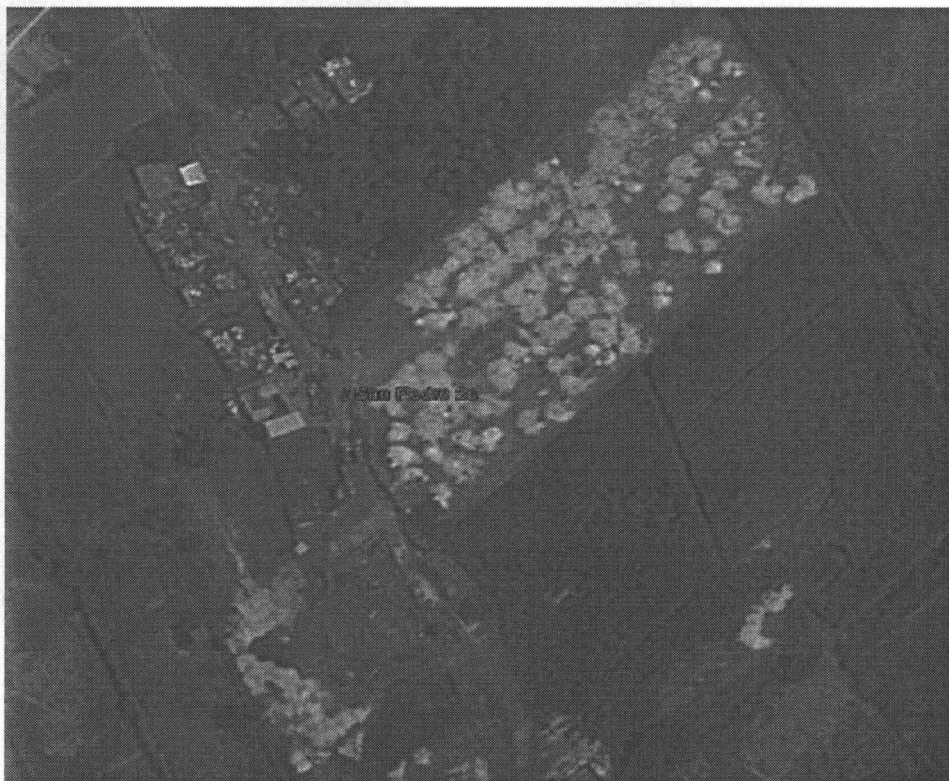
Fotografía N° 51. Imagen satelital de Parcelas dedicadas al reciclaje informal, quema de basura y crianza de cerdos, ubicados en la zona de San Pedro de Carabayllo, exactamente al frente del botadero HUACOY, en el distrito de Carabayllo. Coordenadas UTM WGS 84 (18L 0279606E 8689013N)

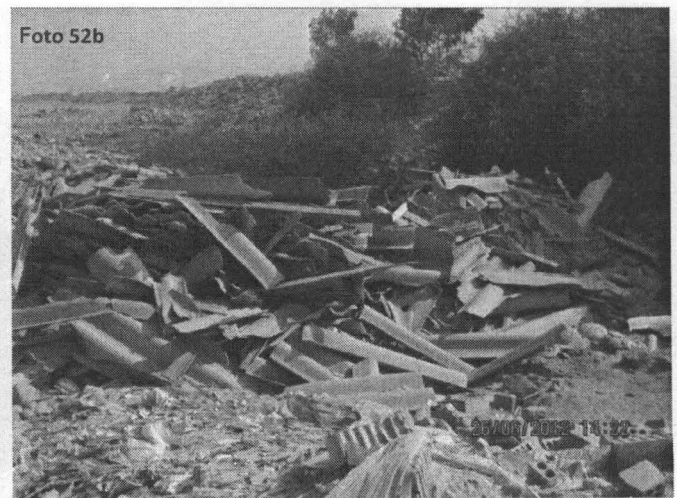
Fotografías N° 52a y 52b. Evidencia de Botadero de residuos sólidos a ambos lados del cauce del río Chillón, ubicado en la zona conocida como Chaperito, en el distrito de Carabayllo. Coordenadas UTM WGS 84 (18L 0278419E 8687077N)

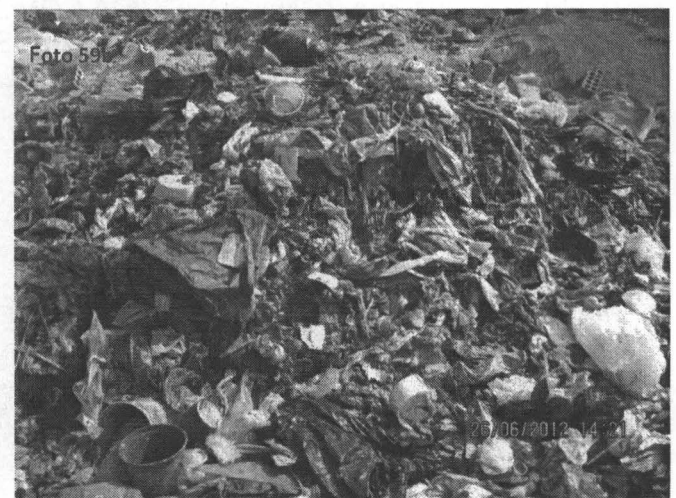
Fotografías N° 59a y 59b. Evidencia de acumulaciones de residuos orgánicos mezclados con residuos de construcción en proceso de descomposición, con alta presencia de vectores, en la zona conocida como Chaperito, en el distrito de Carabayllo. Coordenadas UTM WGS 84 (18L 0278541E 8687235N)

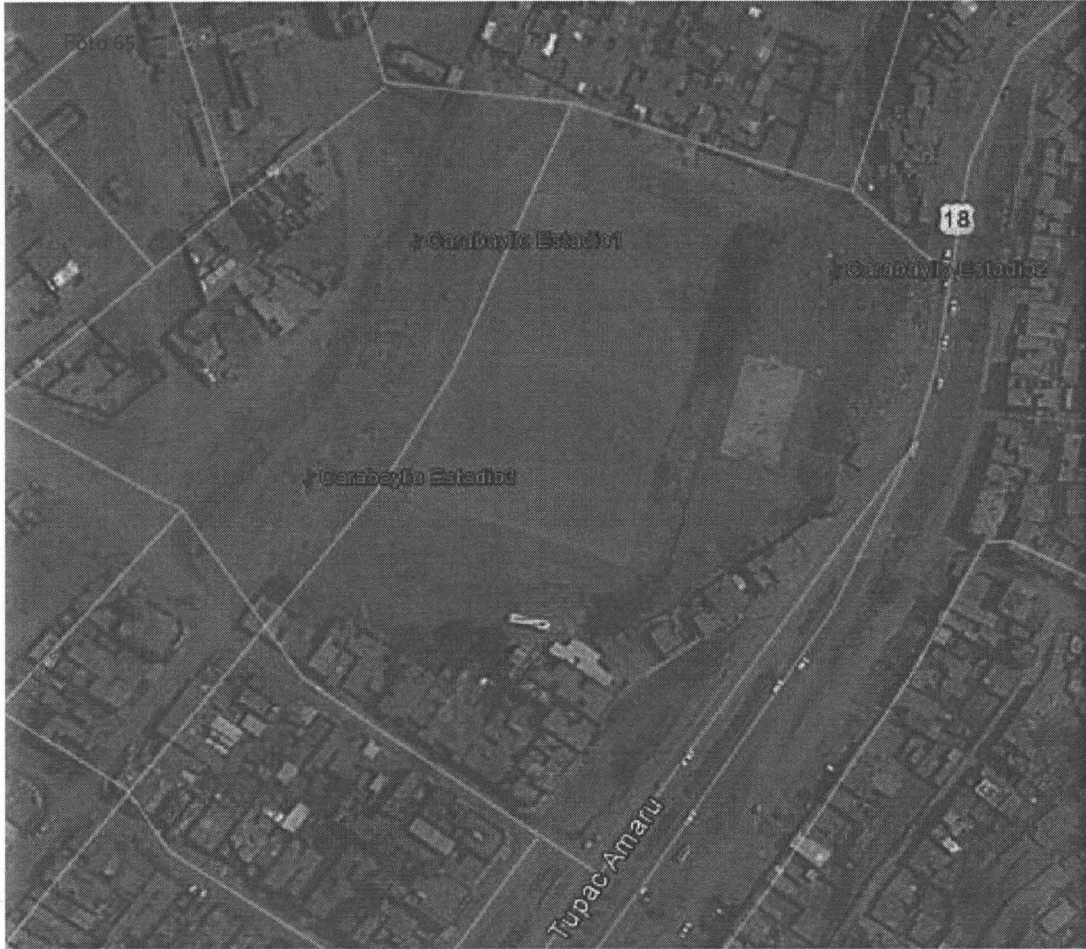
Fotografía N° 65. Imagen satelital Estadio "NAN CHANG", se puede apreciar la acumulación de residuos desde la Av. Túpac Amaru, en el distrito de Carabaylo, dichos residuos están diseminados en las cuatro zonas alrededor del estadio. Coordenadas UTM WGS 84 (18L 0280868E 8687430N)
