INFORME N° 548 -2012-OEFA/DE

ASUNTO : Evaluación de Línea de Base de Disposición Final de Residuos Sólidos en el Distrito de Carabaylo que servirá de insumo para las actividades de Supervisión a Entidades Públicas de la Dirección de Supervisión del OEFA

FECHA : San Isidro, 12 NOV. 2012

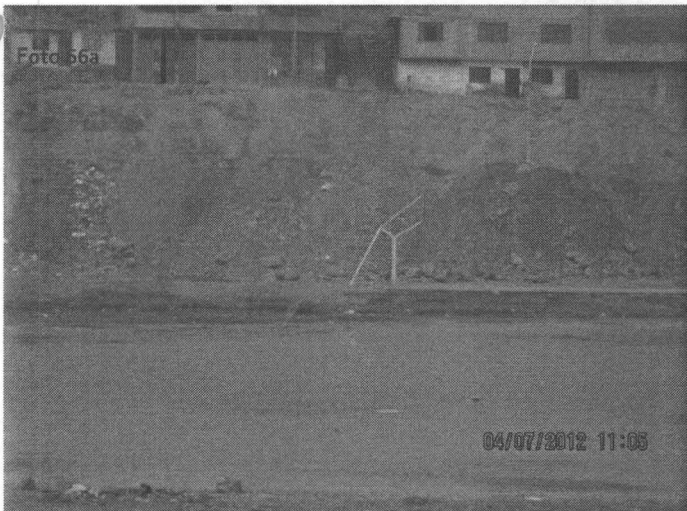
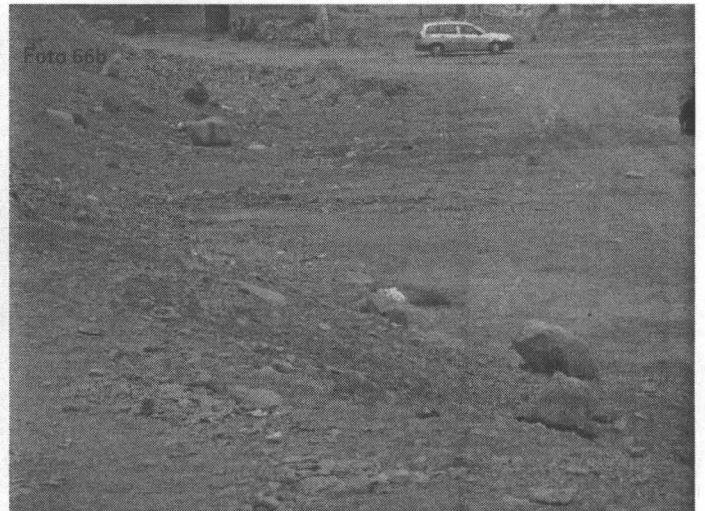
Fotografías N° 66a y 66b. Evidencia de botadero de residuos de construcción mezclados con residuos domésticos, en los alrededores del Estadio "NAN CHANG", en el distrito de Carabaylo. Coordenadas UTM WGS 84 (18L 0280748E 8687439N)

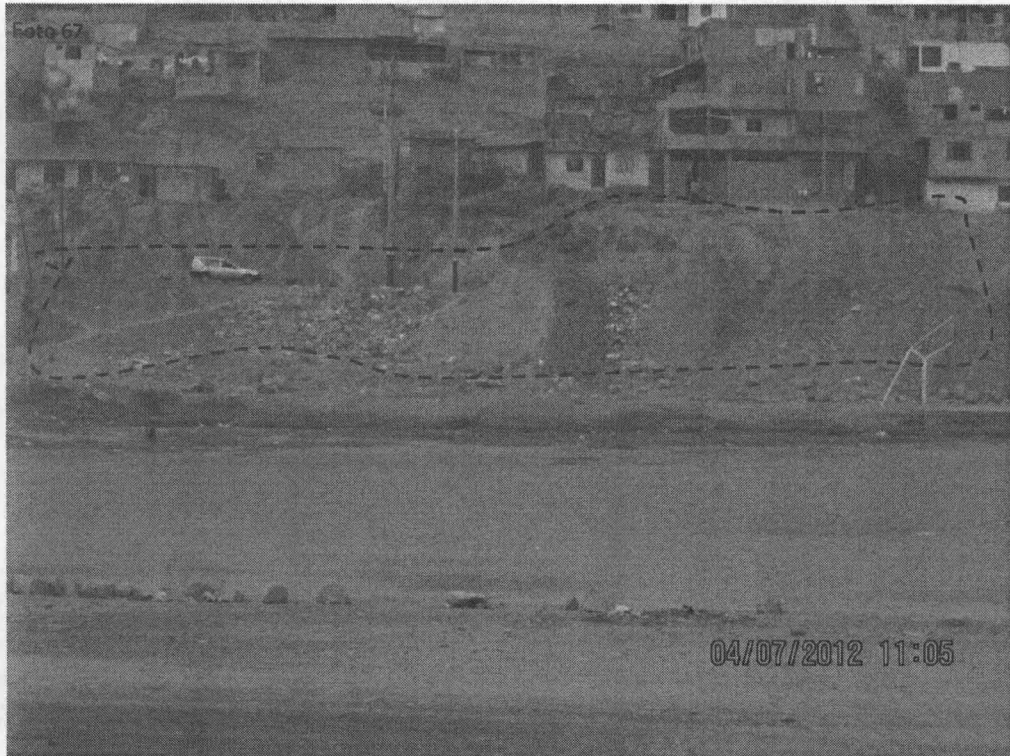
Fotografía N° 67. Evidencia de acumulación de residuos sólidos de construcción mezclados con residuos domésticos, colindantes con el Estadio "NAN CHANG" y la Av. Túpac Amaru, del distrito de Carabaylo. Coordenadas UTM WGS 84 (18L 0280748E 8687439N)

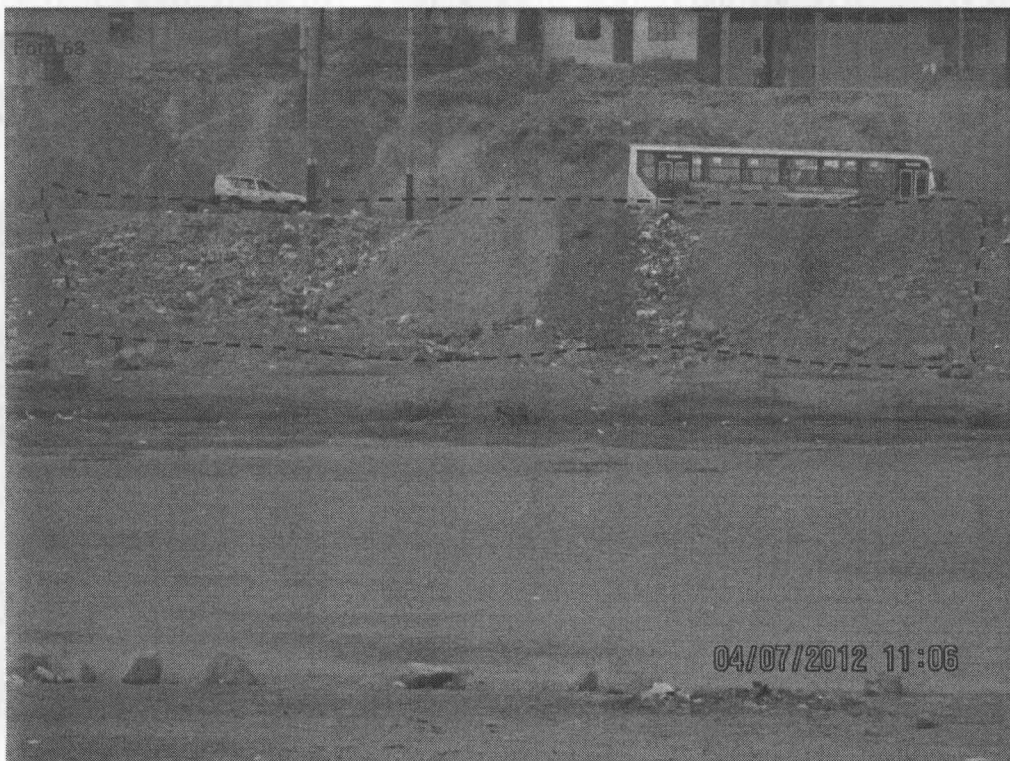
Fotografía N° 68. Evidencia de acumulación de residuos sólidos de construcción mezclados con residuos domésticos, colindantes con el Estadio "NAN CHANG" y la Av. Túpac Amaru, del distrito de Carabaylo. Coordenadas UTM WGS 84 (18L 0280748E 8687439N)

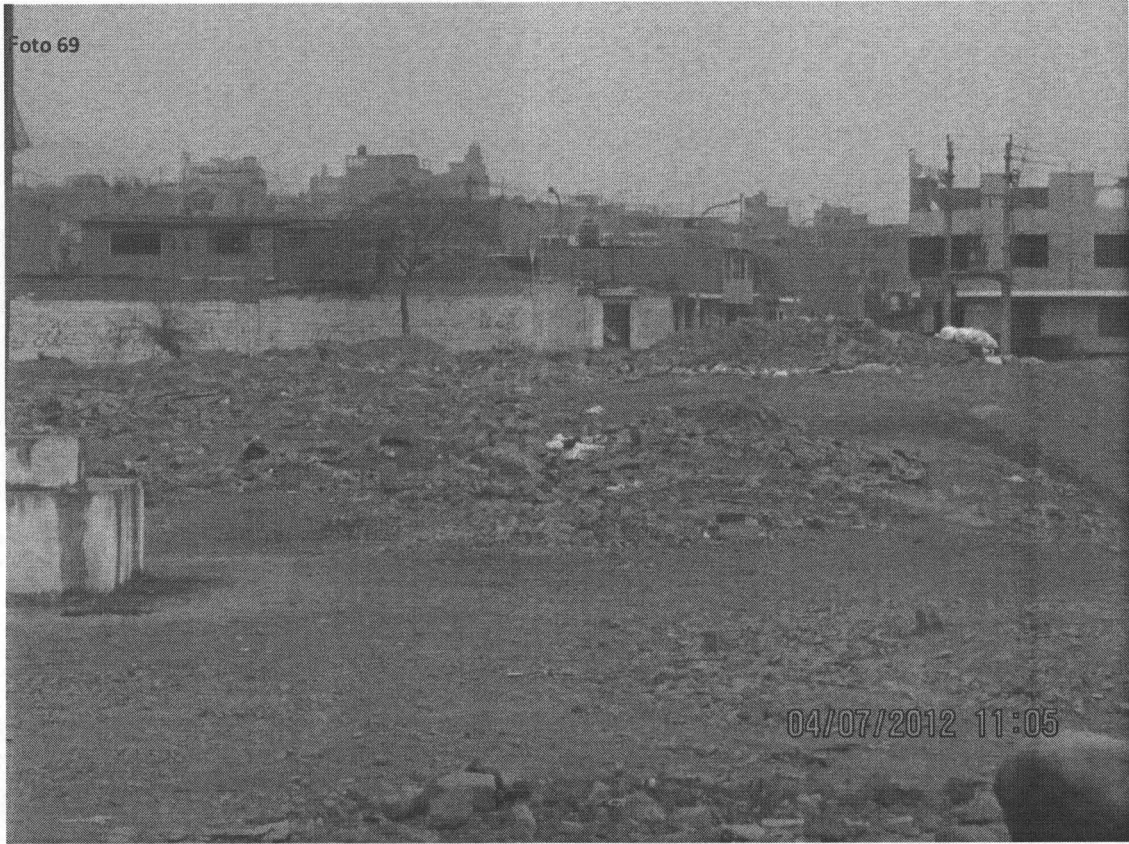
Fotografía N° 69. Evidencia de acumulación de residuos sólidos de construcción mezclados con residuos domésticos, diseminados en los alrededores del Estadio "NAN CHANG, en el distrito de Carabaylo. Coordenadas UTM WGS 84 (18L 0280718E 8687368N)

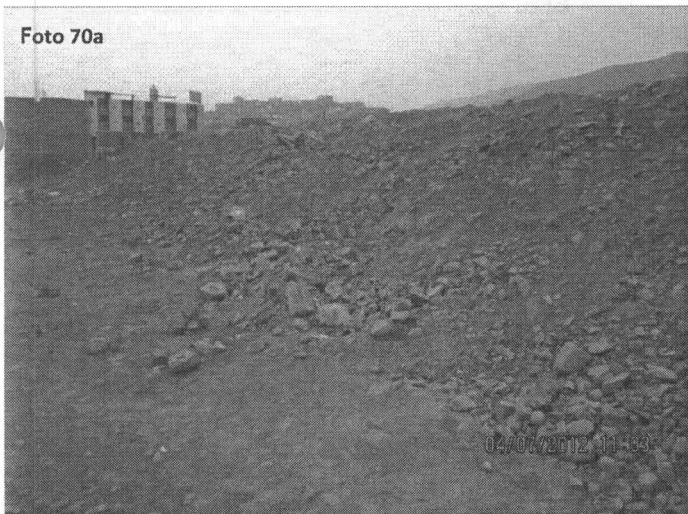
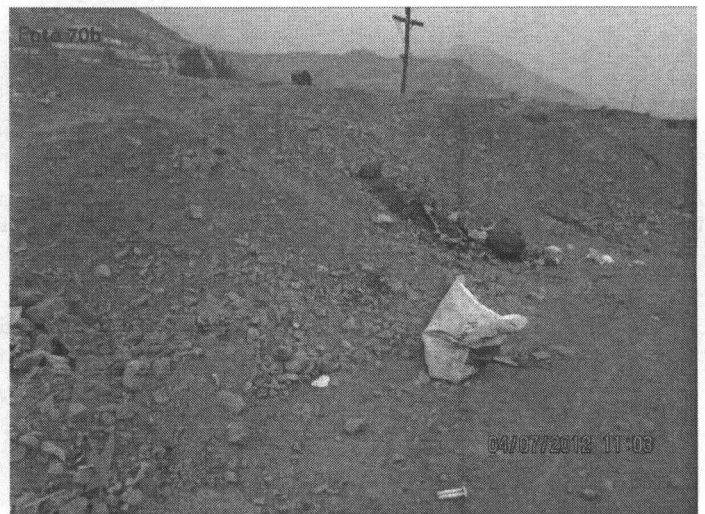
Fotografías N° 70a y 70b. Evidencia de acumulación de residuos sólidos de construcción mezclados con residuos domésticos, diseminados en los alrededores del Estadio "NAN CHANG, en el distrito de Carabaylo. Coordenadas UTM WGS 84 (18L 0280718E 8687368N)

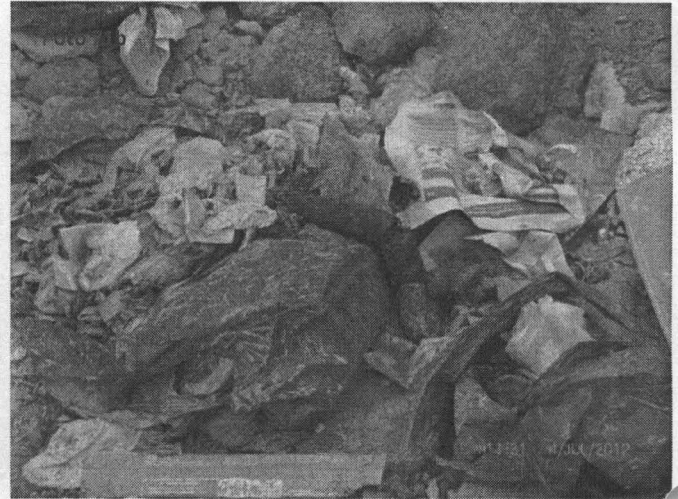
Fotografías N° 71a y 71b. Evidencia de acumulación de residuos sólidos domésticos, diseminados en los alrededores del Estadio "NAN CHANG, existen algunas zonas del Botadero con presencia de excretas de la población circundante. Coordenadas UTM WGS 84 (18L 0280748E 8687439N)

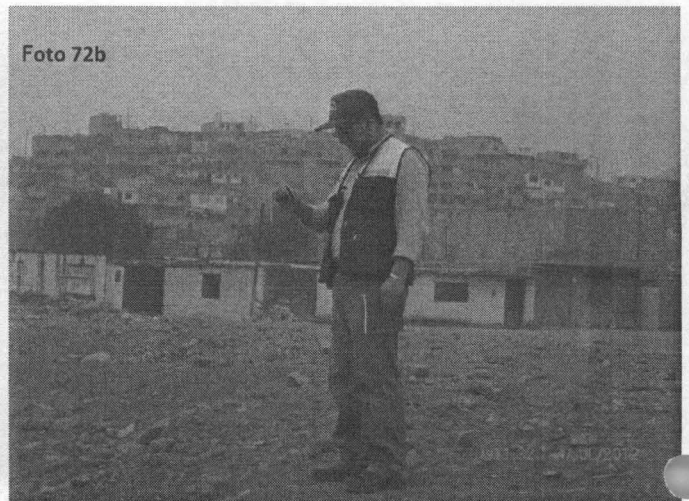
Fotografías N° 72a y 72b. Evidencia del levantamiento de información del manejo inadecuado de residuos sólidos en los alrededores del Estadio "NAN CHANG, del distrito de Carabaylo. Coordenadas UTM WGS 84 (18L 0280718E 8687368N)

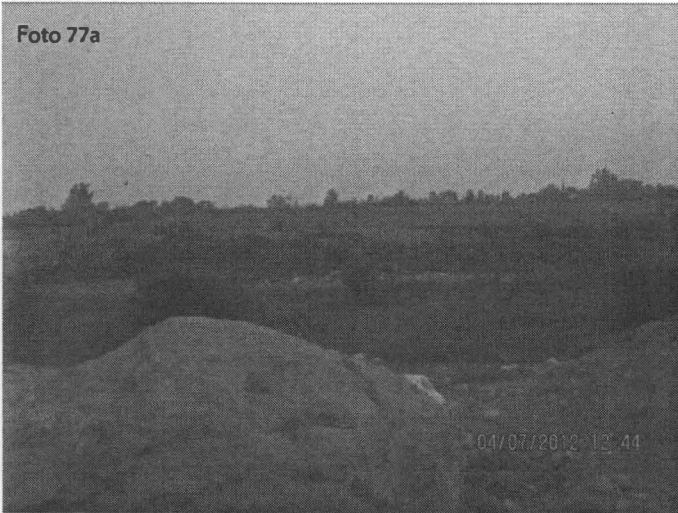
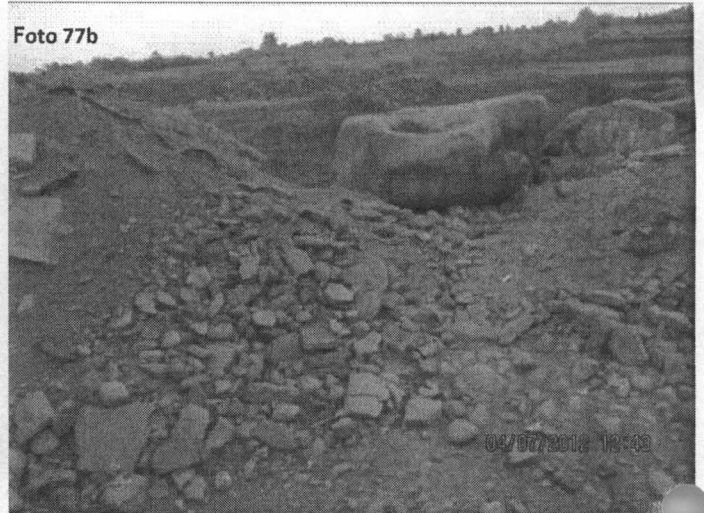
Foto 77b

Fotografías N° 77a y 77b. Evidencia de afectación por residuos sólidos a canales de riego y colectores de drenaje en las zonas agrícolas circundantes al cauce del río Chillón, en el distrito de Carabaylo. Coordenadas UTM WGS 84 (18L 0279978E 8688867N)

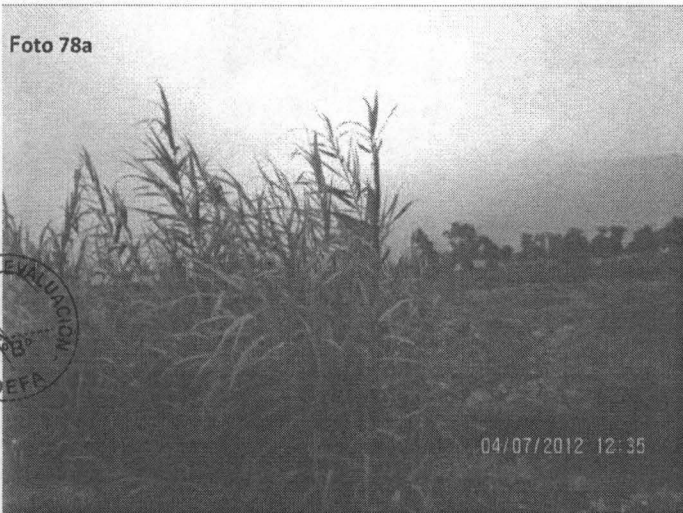
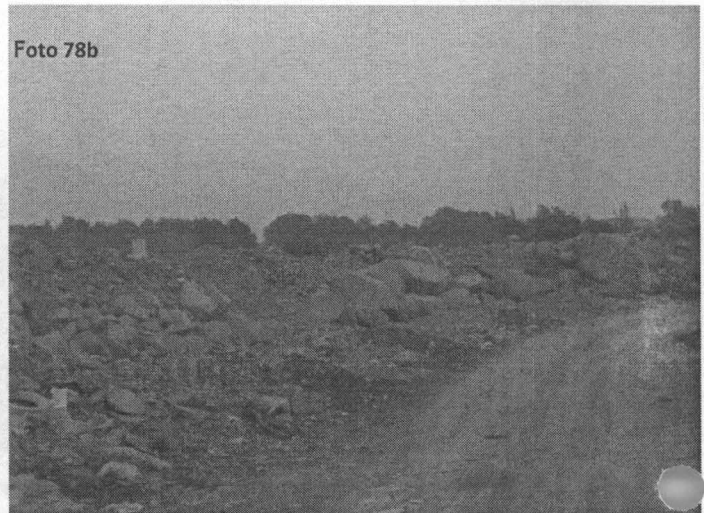
Foto 78b

Fotografías N° 78a y 78b. Evidencia de afectación por residuos sólidos a canales de riego y colectores de drenaje en las zonas agrícolas circundantes al cauce del río Chillón, en el distrito de Carabaylo. Coordenadas UTM WGS 84 (18L 0279730E 8688492N)

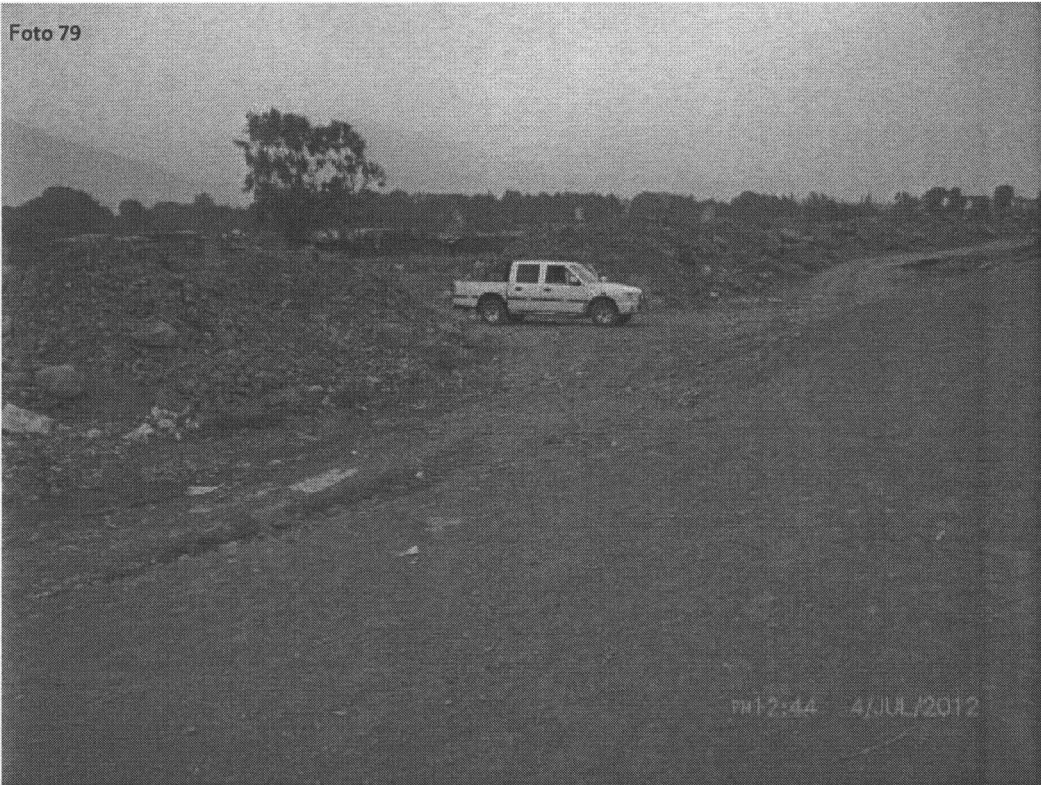
Fotografía N° 79. Evidencia de acumulación de residuos sólidos de construcción mezclados con residuos domésticos, cerca al cauce del río Chillón, en el distrito de Carabaylo. Coordenadas UTM WGS 84 (18L 0280154E 8689179N)

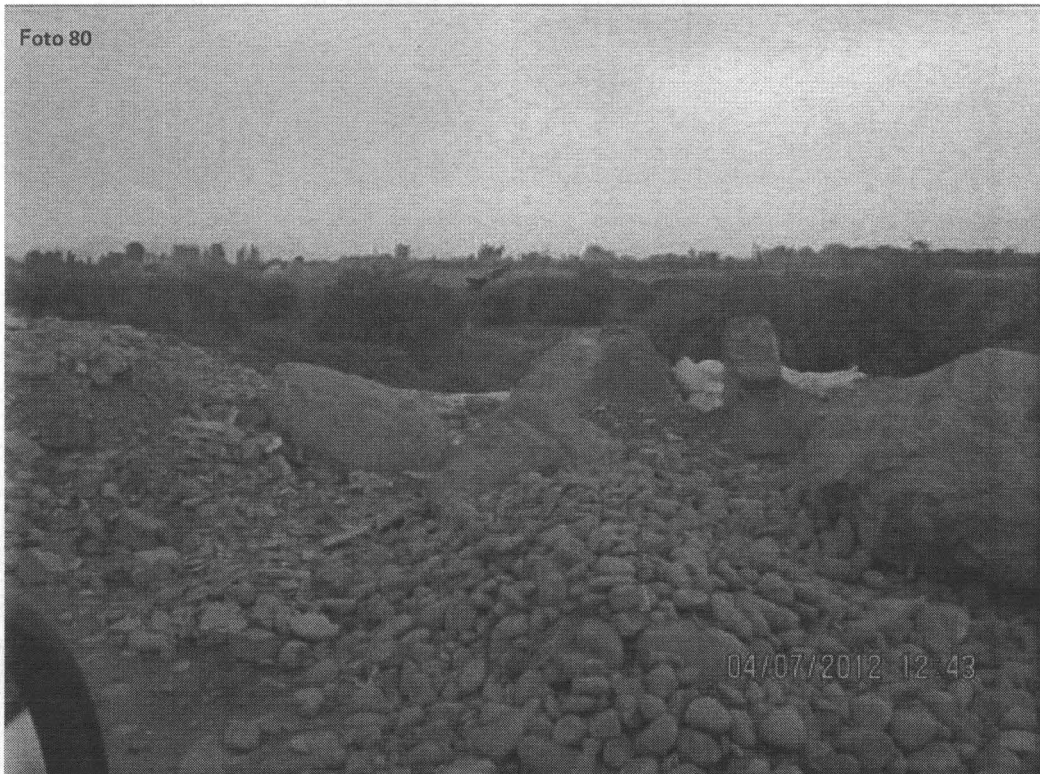
Fotografía N° 80. Evidencia de acumulación de residuos sólidos de construcción mezclados con residuos domésticos, cerca al cauce del río Chillón, en el distrito de Carabaylo. Coordenadas UTM WGS 84 (18L 0280154E 8689179N)

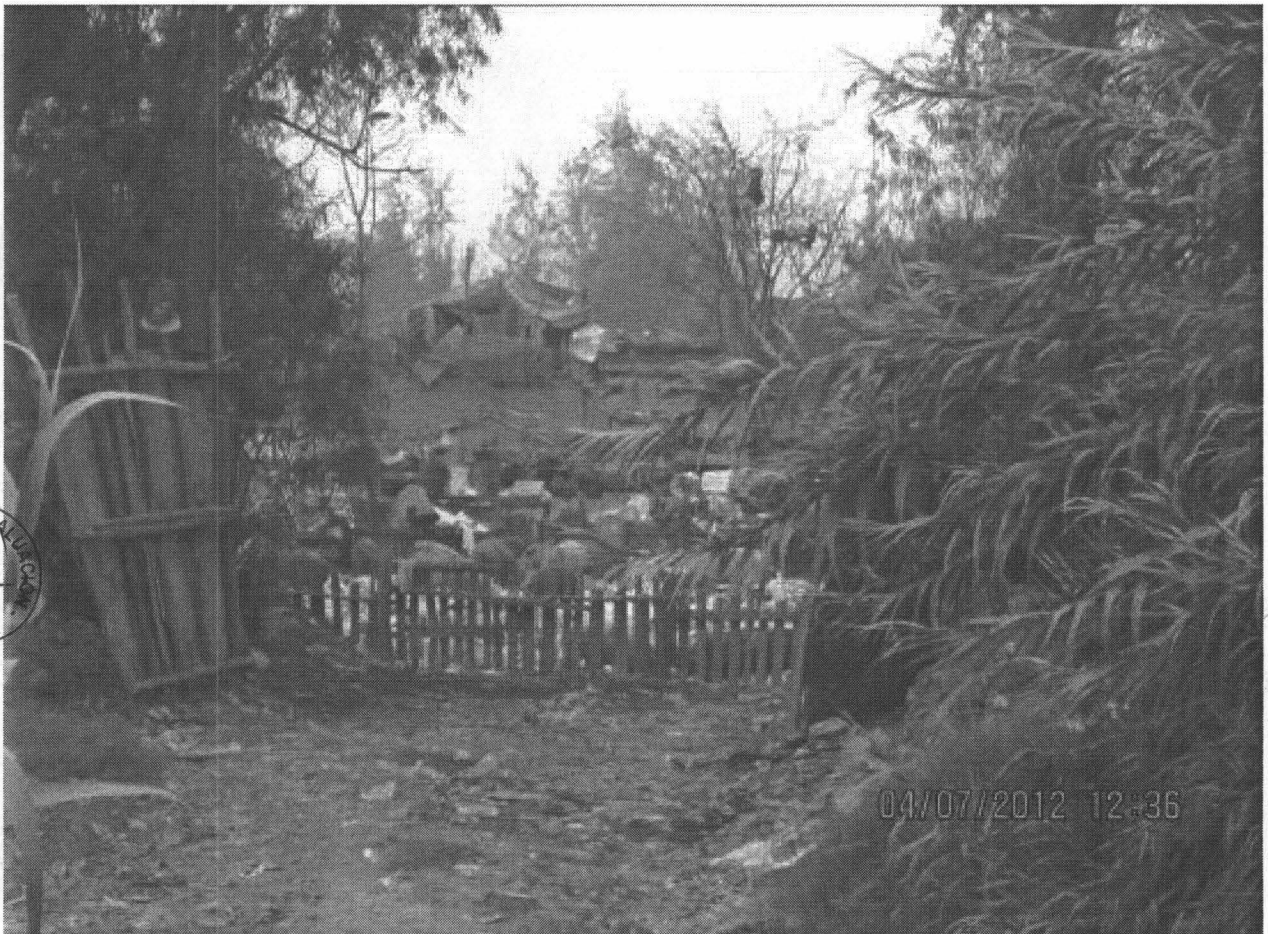
Fotografía N° 85. Evidencia de casas improvisadas dedicadas a la crianza de cerdos con basura, reciclaje informal y quema de basura, en los alrededores del cauce del río Chillón, del distrito de Carabaylo. Coordenadas UTM WGS 84 (18L 0280426E 8689207N)

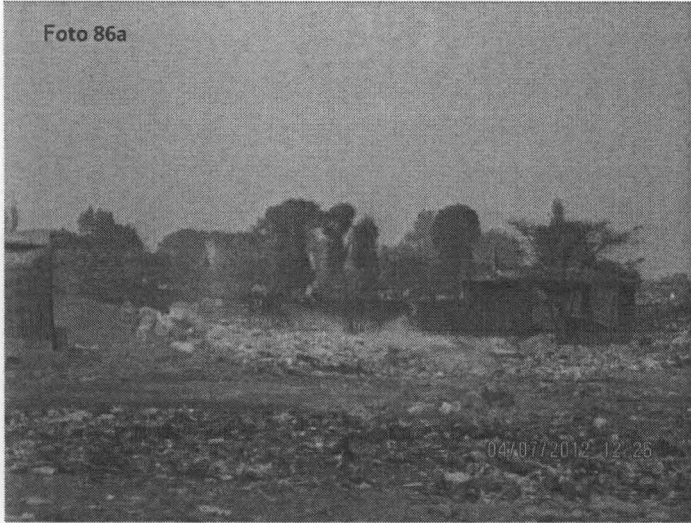
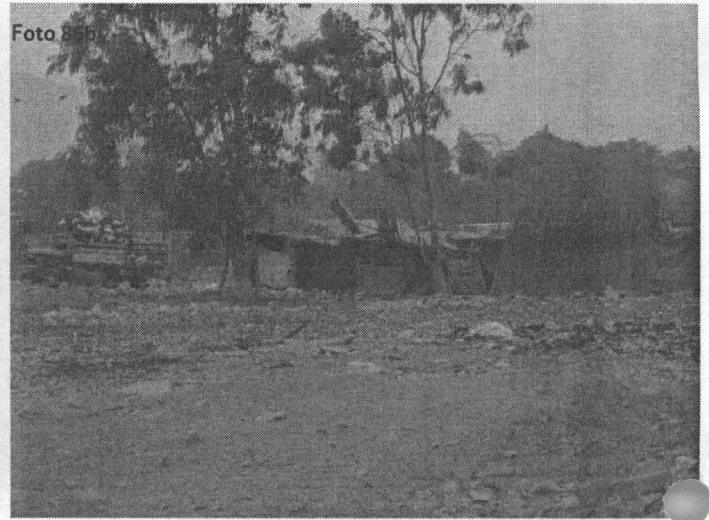
Fotografías N° 86a y 86b. Evidencia de casas improvisadas dedicadas a la crianza de cerdos con basura, reciclaje informal y quema de basura, en los alrededores del cauce del río Chillón, del distrito de Carabaylo. Coordenadas UTM WGS 84 (18L 0280335E 8689457N)

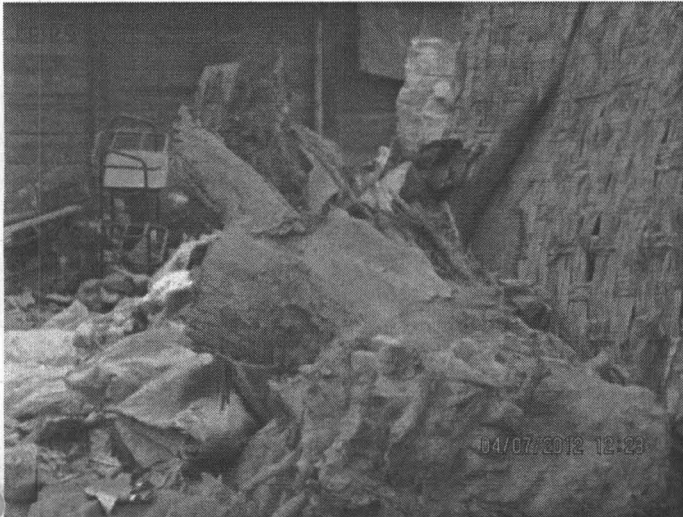
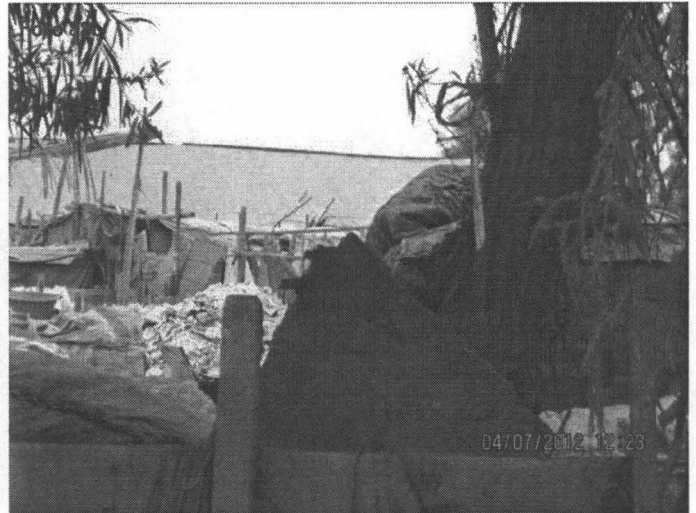
Fotografías N° 88a y 88b. Evidencia de casas improvisadas dedicadas a la crianza de cerdos con basura, reciclaje informal y quema de basura, en los alrededores del cauce del río Chillón, del distrito de Carabaylo. Coordenadas UTM WGS 84 (18L 0280177E 8689109N)

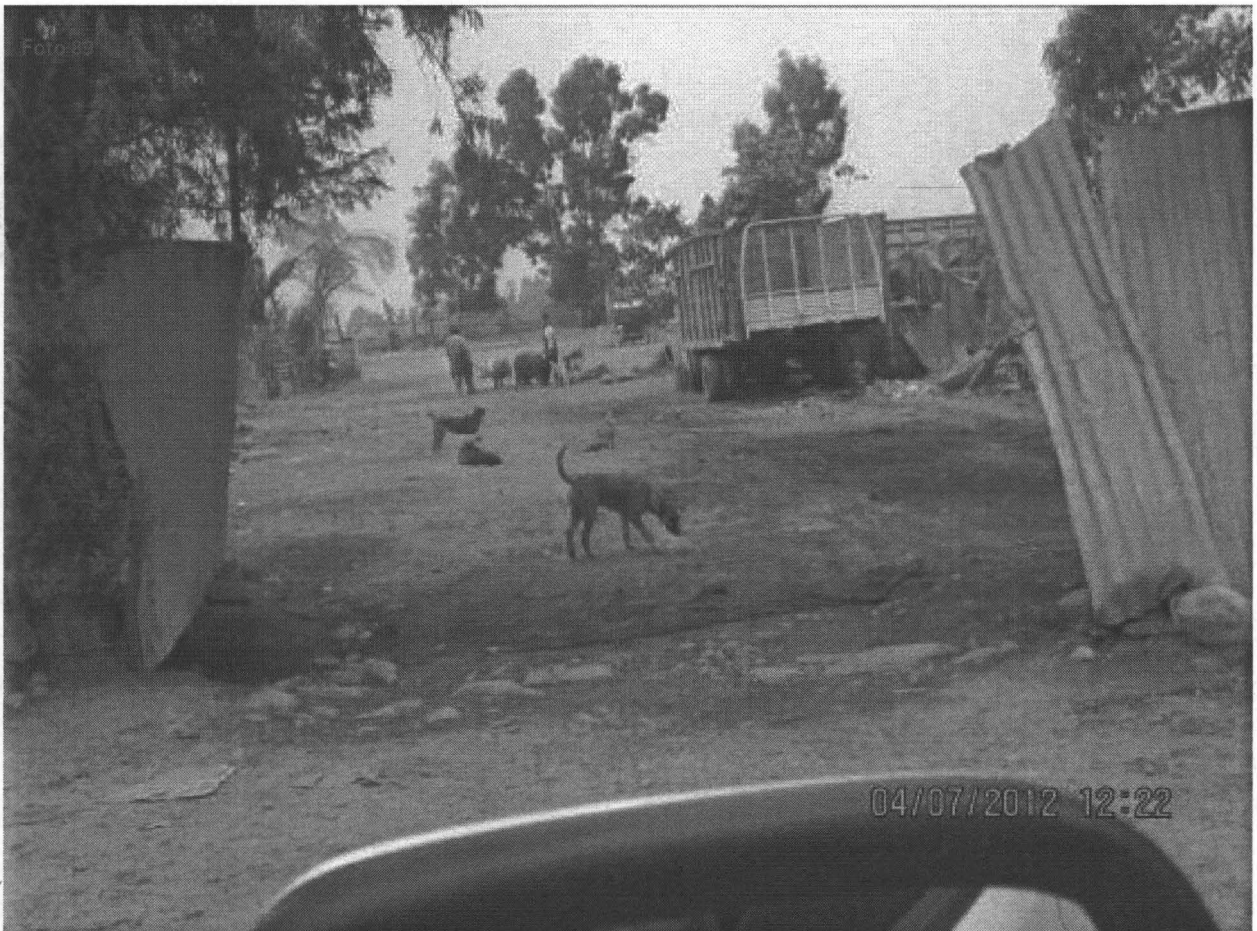
Fotografía N° 89. Evidencia de casas improvisadas dedicadas a la crianza de cerdos con basura, reciclaje informal y quema de basura, en los alrededores del cauce del río Chillón, del distrito de Carabaylo. Coordenadas UTM WGS 84 (18L 0280177E 8689109N)

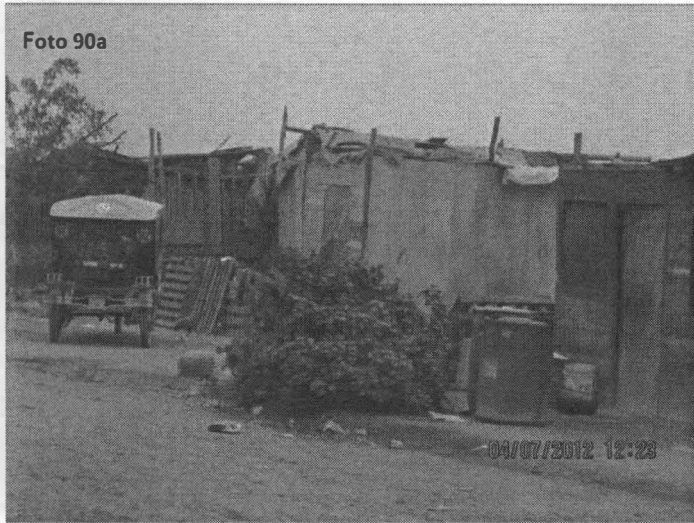
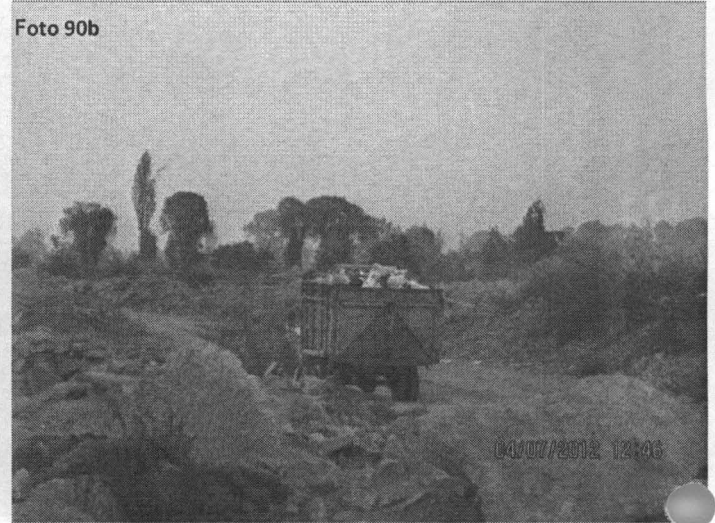
Fotografías N° 90a y 90b. Evidencia de casas improvisadas dedicadas a la crianza de cerdos con basura, reciclaje informal y quema de basura, en los alrededores del cauce del río Chillón, del distrito de Carabaylo. Coordenadas UTM WGS 84 (18L 0280272E 8688947N)

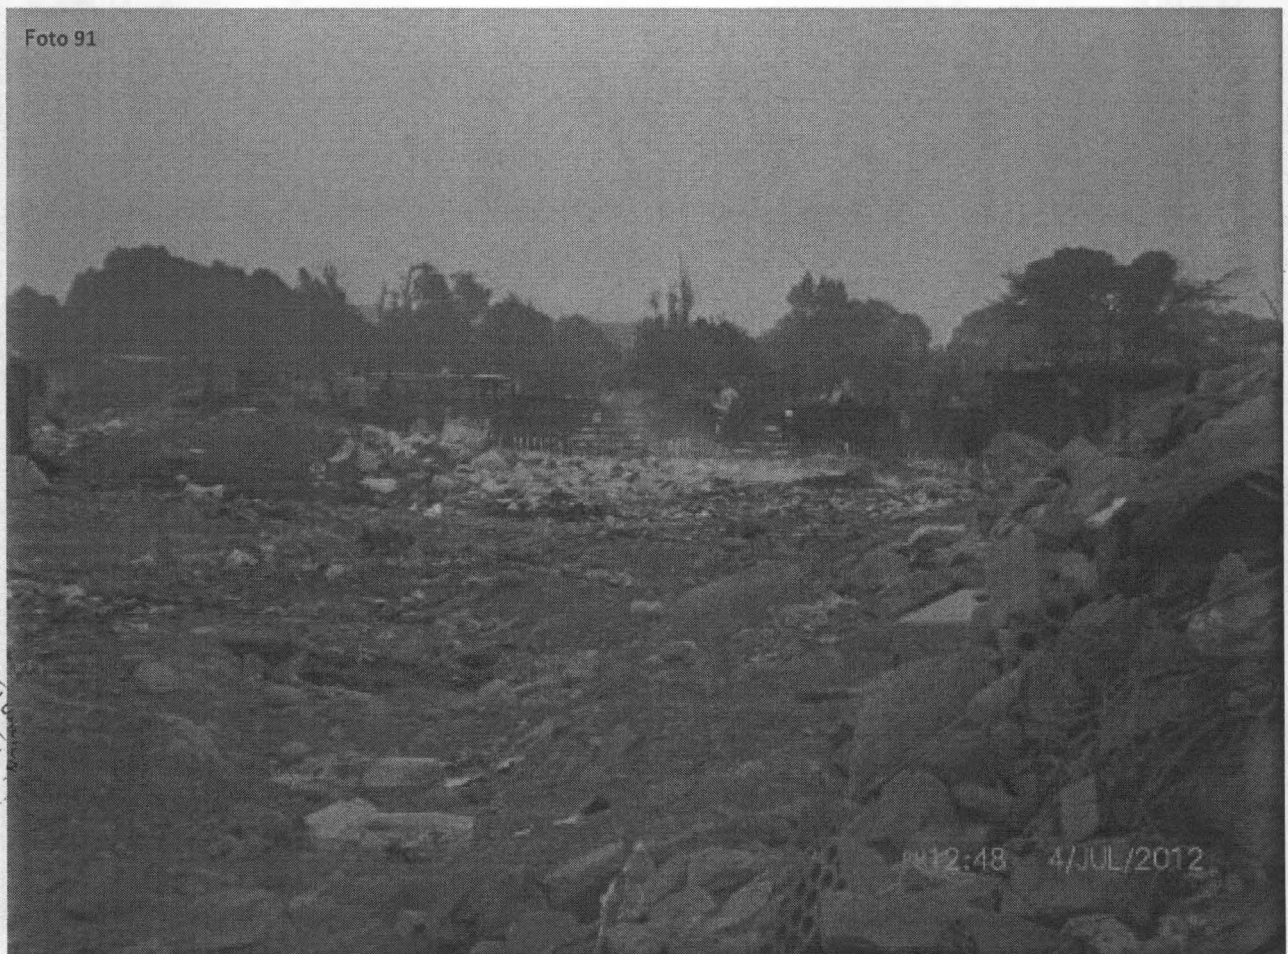
Fotografía N° 91. Evidencia de casas improvisadas dedicadas a la crianza de cerdos con basura, reciclaje informal y quema de basura, en los alrededores del cauce del río Chillón, del distrito de Carabaylo. Coordenadas UTM WGS 84 (18L 0280272E 8688947N)

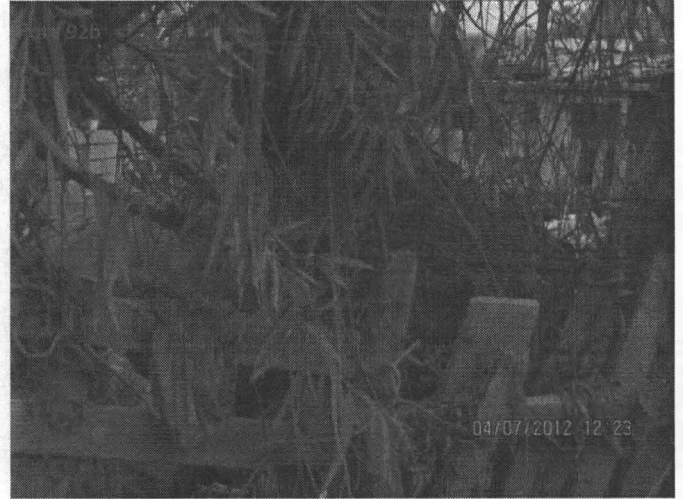
Fotografías N° 92a y 92b. Evidencia de casas improvisadas dedicadas a la crianza de cerdos con basura, reciclaje informal y quema de basura, en los alrededores del cauce del río Chillón, del distrito de Carabaylo. Coordenadas UTM WGS 84 (18L 0279959E 8688750N)

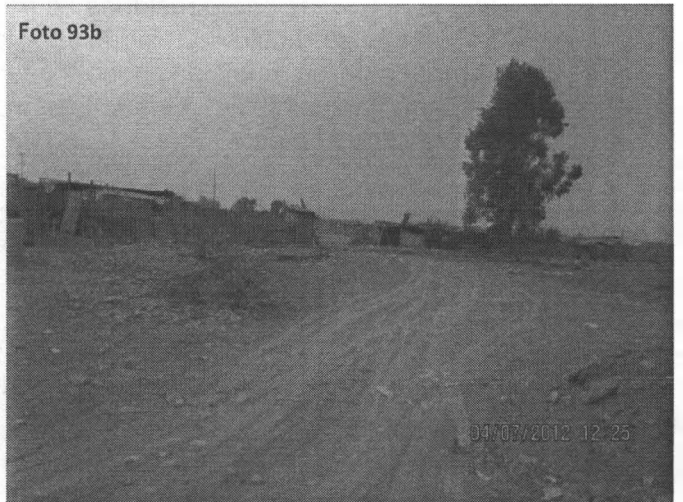
Fotografías N° 93a y 93b. Evidencia de casas improvisadas dedicadas a la crianza de cerdos con basura, reciclaje informal y quema de basura, en los alrededores del cauce del río Chillón, del distrito de Carabaylo. Coordenadas UTM WGS 84 (18L 0279959E 8688750N)
