## INFORME N° 135 - 2013-OEFA/DE

ASUNTO : Evaluación de áreas impactadas en el Lote 1 AB, correspondiente a la  
cuenca del Pastaza - Comunidad Nativa Los Jardines

FECHA : San Isidro, 14 MAR. 2013

INFORME N° 065 -2013-OEFA/DE

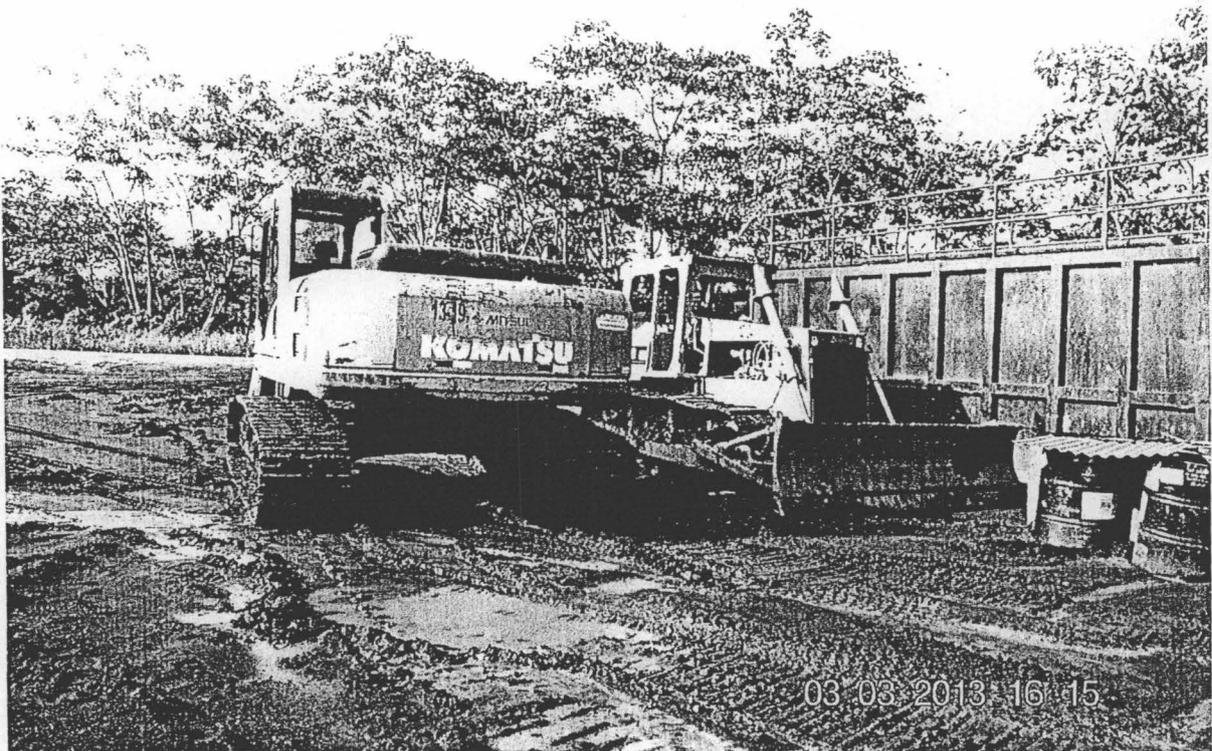
Fotografía 1: Se encontró un acopio de arena y maquinarias pesadas de tipo oruga (entre ellos una excavadora) que son utilizadas para la remoción de suelos y otros materiales. Se encontró a un trabajador de la empresa Corpesa, subcontratada por Pluspetrol Norte para los trabajos de remoción de suelos.

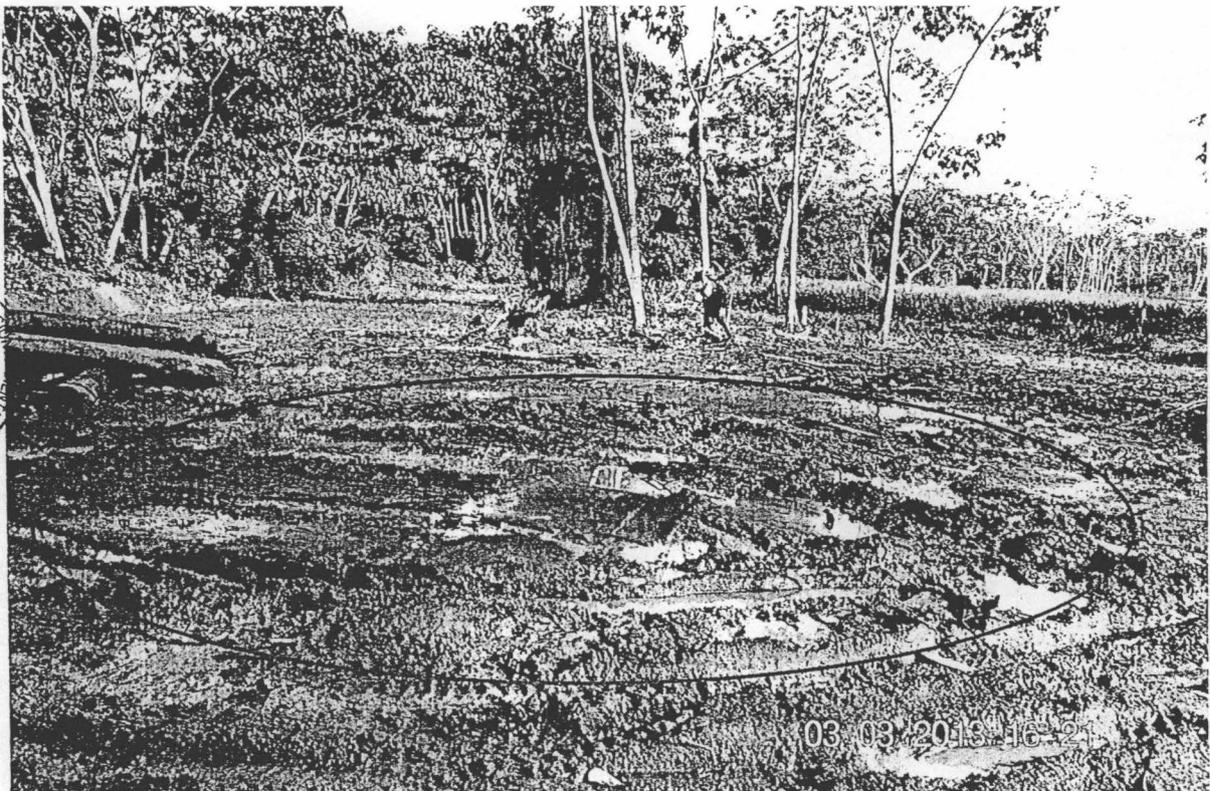
Fotografía 2: Se observó suelo removido y húmedo, así como restos de plantas y árboles. Se evidenció huellas recientes de maquinaria pesada.

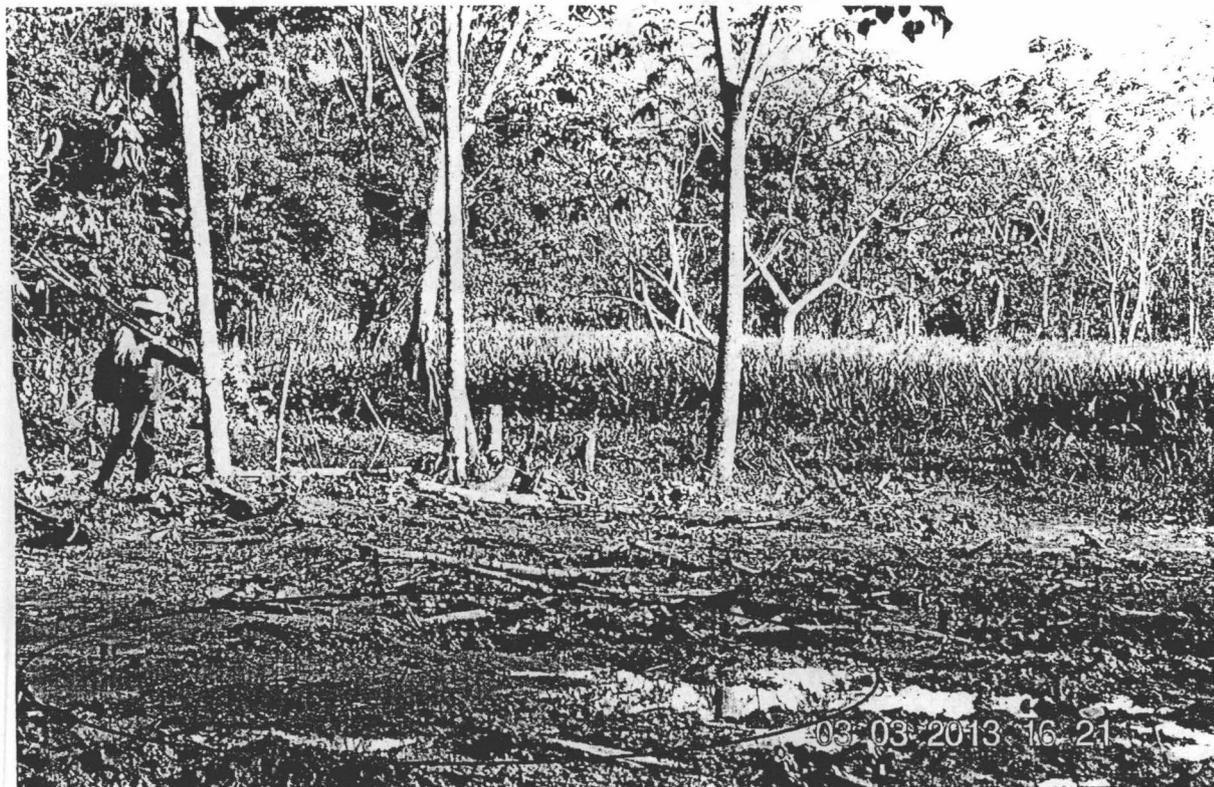
Fotografía 3: Se evidenció suelo impactado y restos de plantas y árboles que habrían sido removidos como parte de los trabajos que vienen realizando los trabajadores de la empresa Corpesa (según declaraciones del único trabajador de dicha empresa que se encontraba en el campo, por ser día domingo).

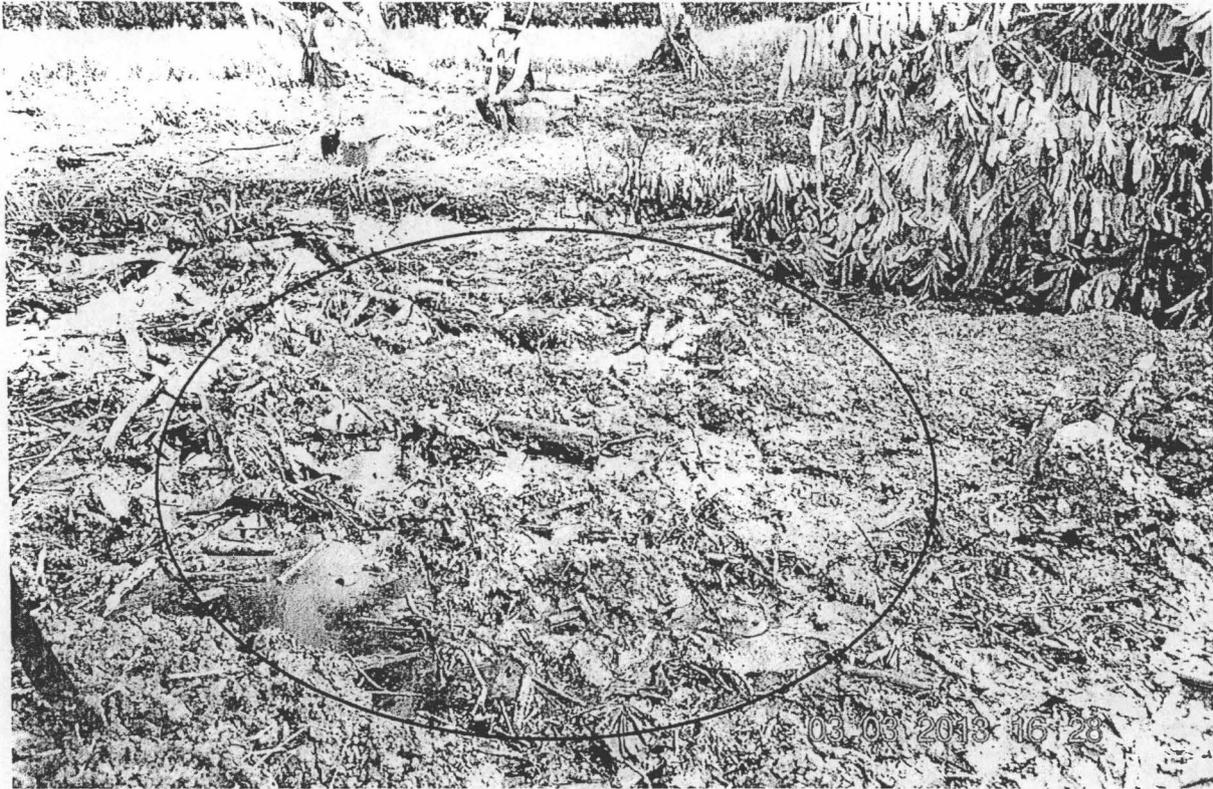
Fotografía 5: Se observó agua con posible presencia de hidrocarburo que se hallaba en el área donde se realizó la remoción de suelo.

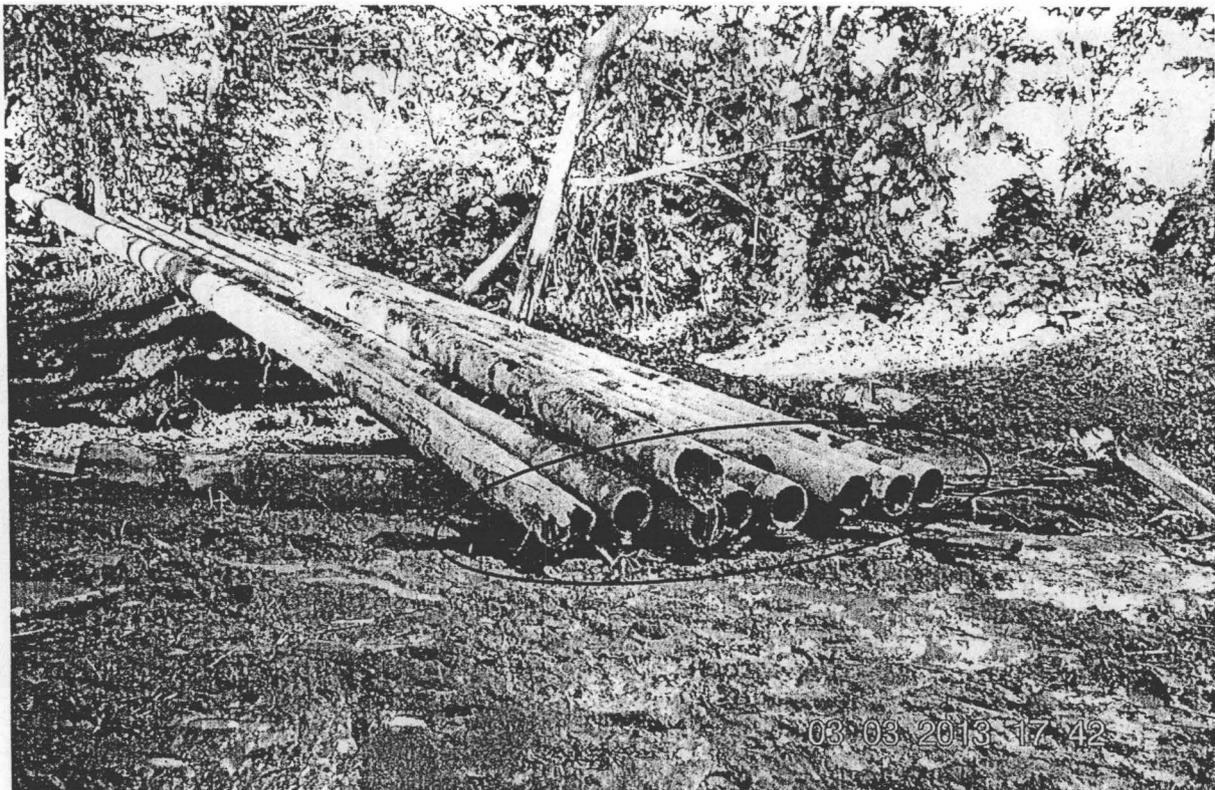
Fotografía 9: Tuberías que estaban enterradas, las cuales fueron encontradas al remover el suelo, según versión del trabajador de Corpesa. Las tuberías contenían crudo en el interior, como se evidencia en la Fotografía.

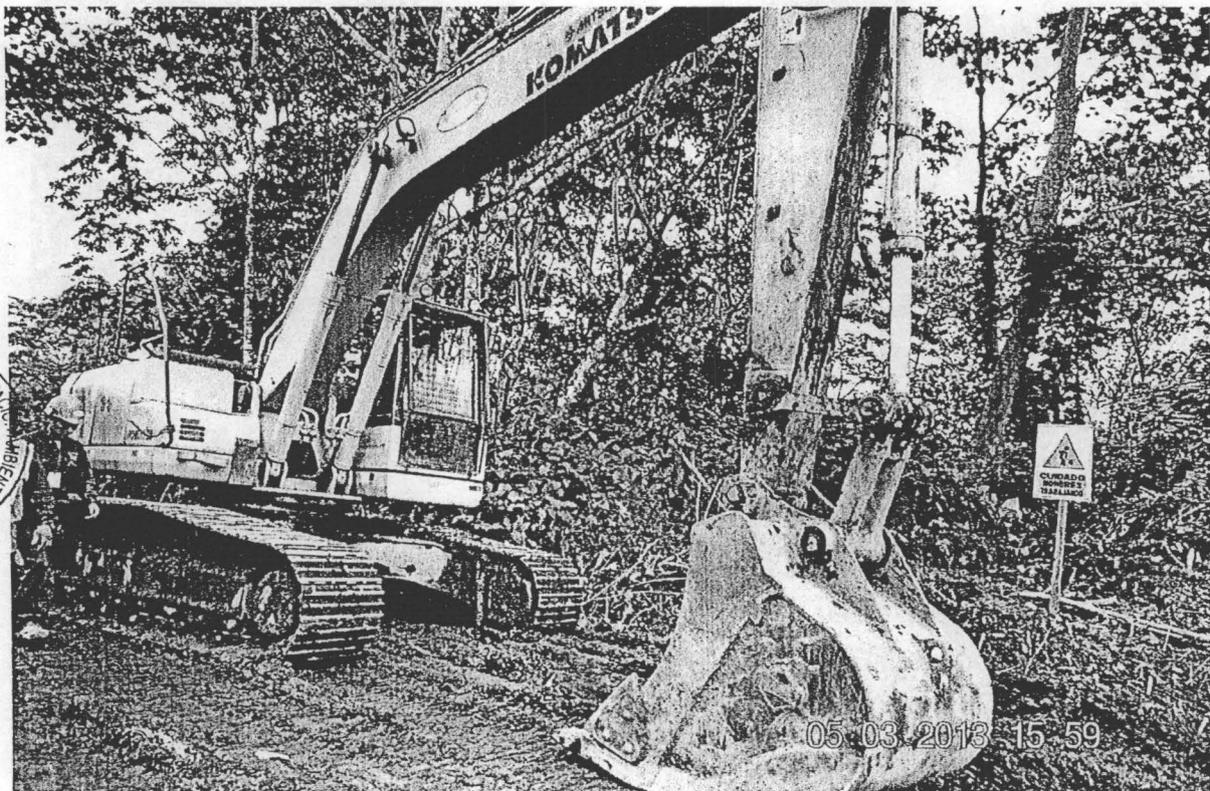
Fotografía 10 (a): El día martes 05-Mar-2013, se encontró a los trabajadores de Corpesa realizando las labores encomendadas por Pluspetrol Norte (según declaraciones del jefe de obras). Estas labores consisten en remover el suelo impactado y "chalar" el gramalote. Se evidenció la presencia de arena sobre el suelo removido.

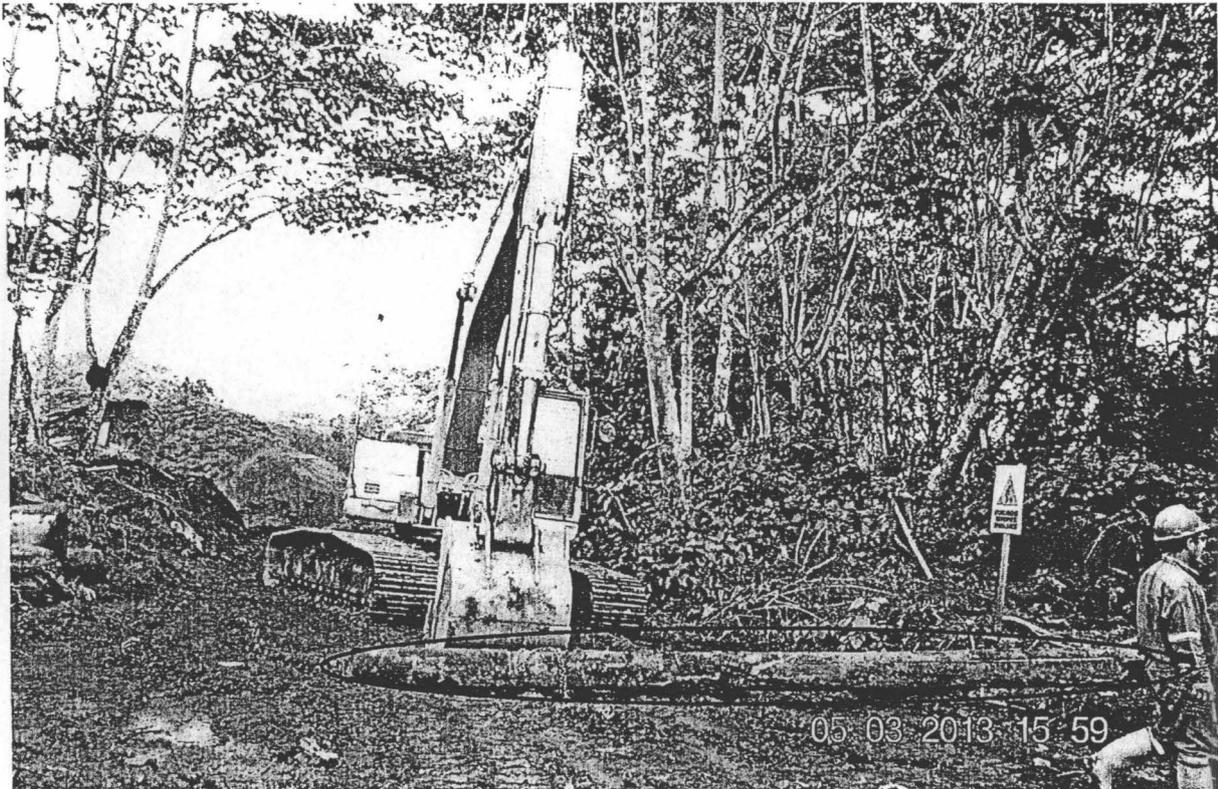
Fotografía 10 (a): Maquinaria pesada trasladando tubería encontrada enterrada, hacia zona próxima al acopio de arena.

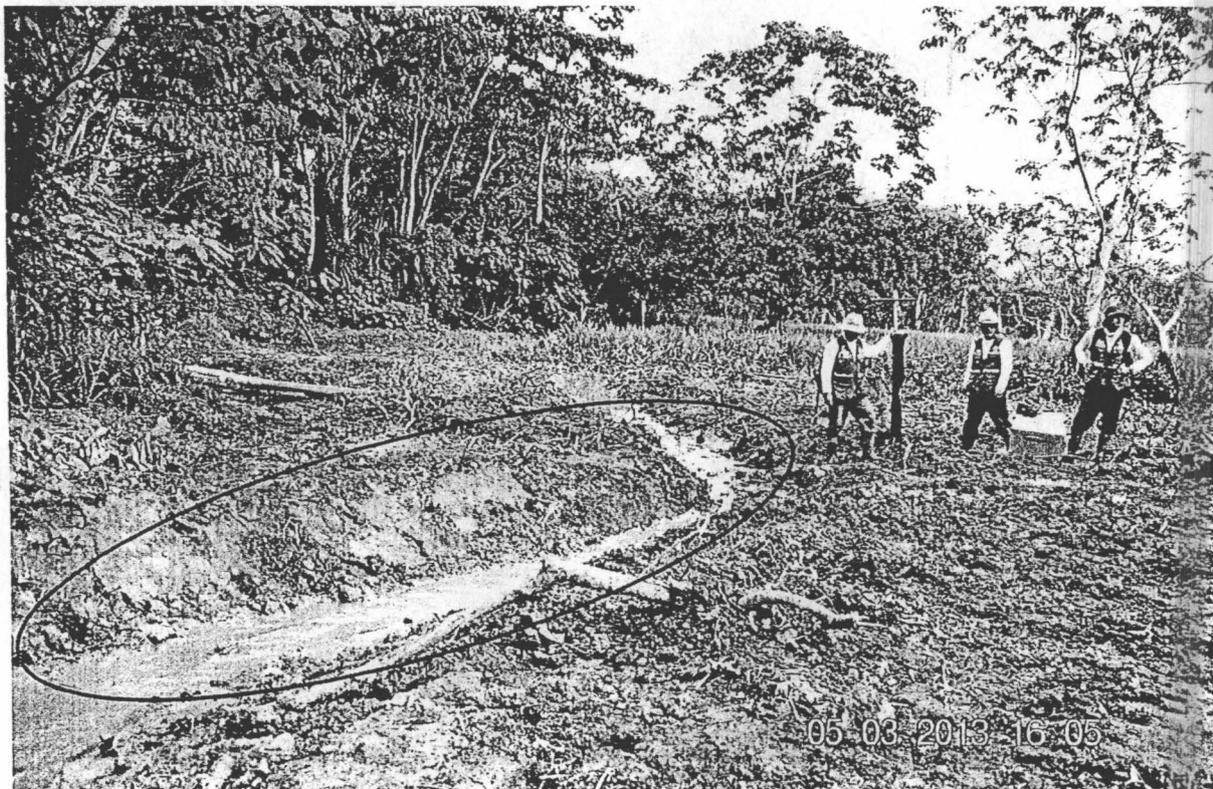
Fotografía 11: El día 05.MAR.13, se evidenció que los restos de plantas y árboles encontrados el domingo 03.MAR.13 habían sido removidos, así mismo se pudo evidenciar el cambio de curso de la escorrentía de agua proveniente de la quebrada Ismacaño que viene desde el acopio de arena.

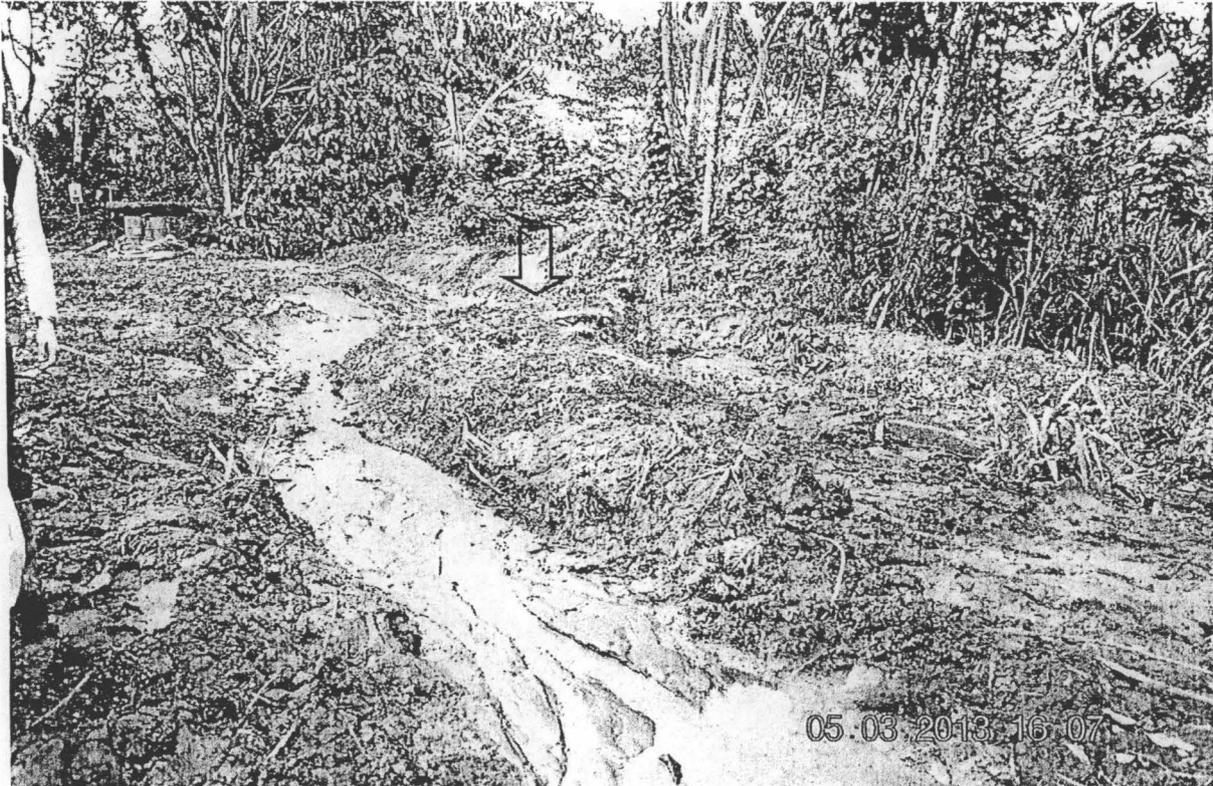
Fotografía 13: Se evidenció el desvío del cauce de la escorrentía de agua proveniente de la quebrada Ismacaño.

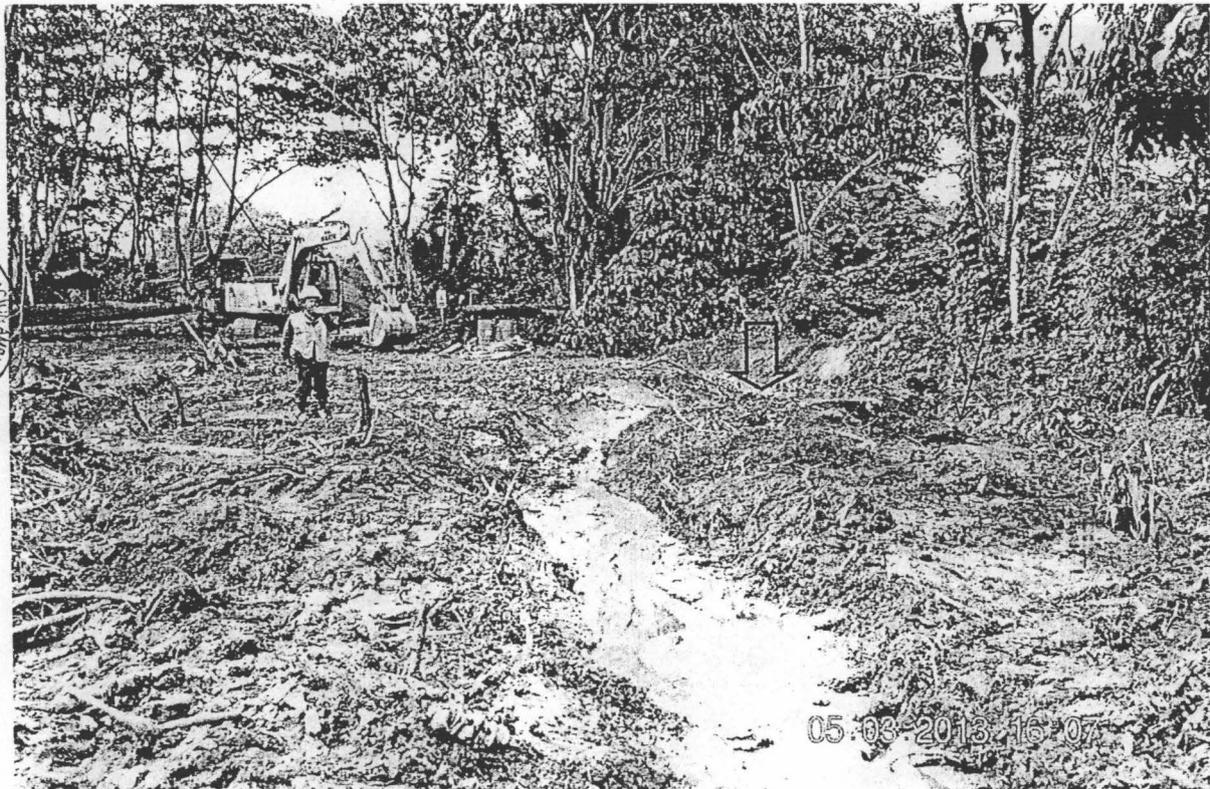
Fotografía 14: Trabajadores de Corpesa operando la maquinaria pesada. La Flecha señala el anterior cauce de la escorrentía.

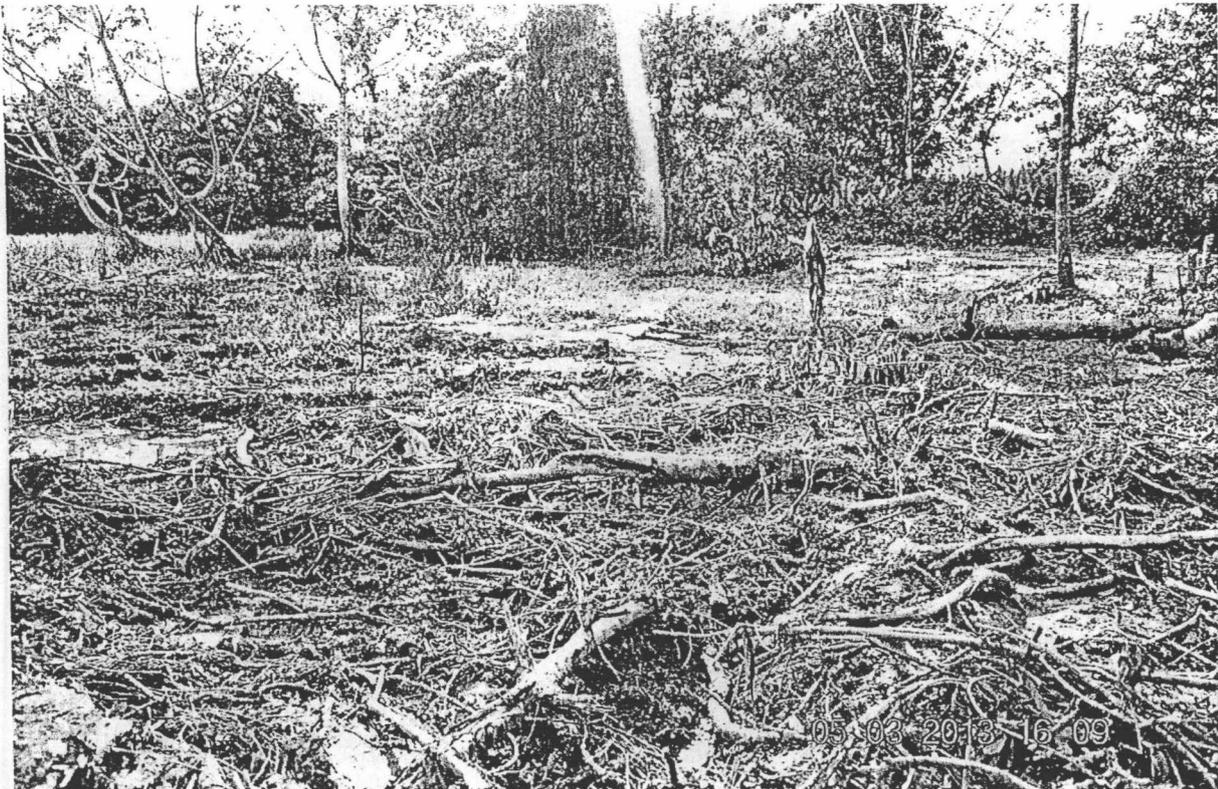
Fotografía 15: Árboles removidos, arbustos cortados, restos de ramas y gramalote cortado.

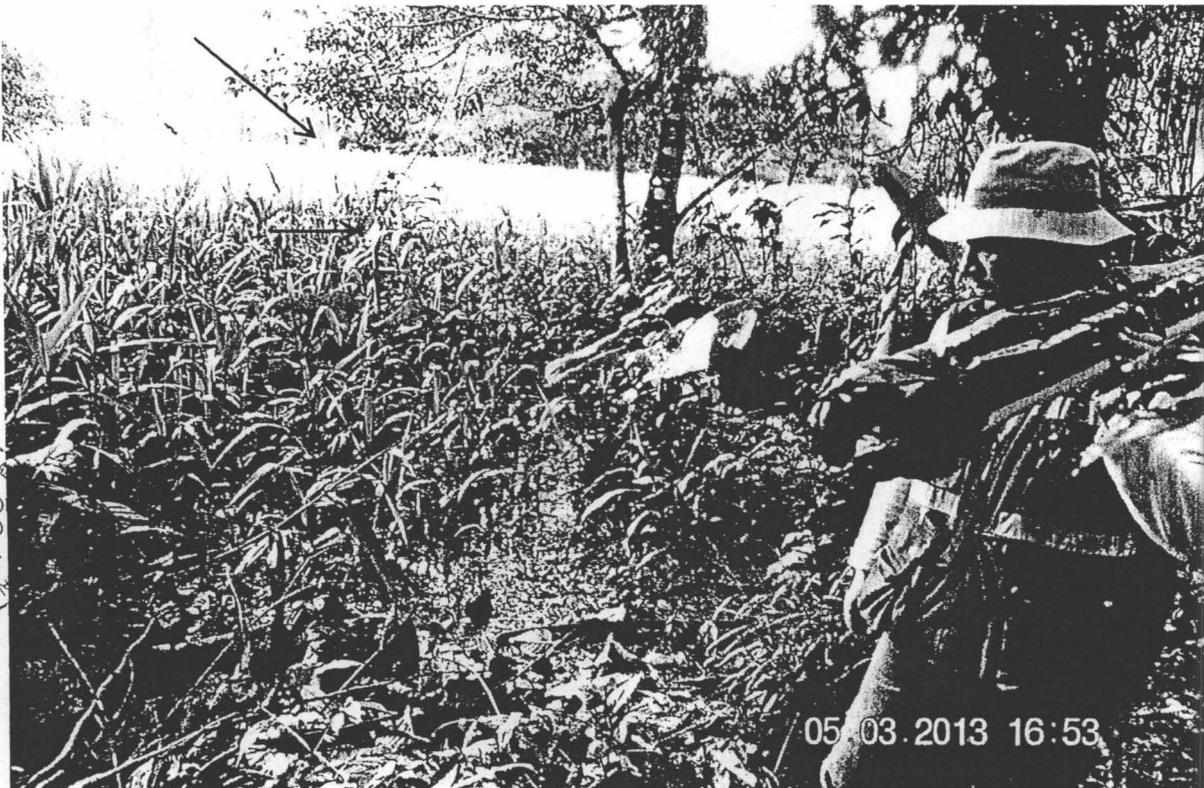
Fotografía 16: Área de gramalote. Se aprecian cintas amarillas que representan los puntos donde Pluspetrol Norte, tomó las muestras para el análisis de hidrocarburos totales de petróleo y evaluación de la remediación, según versión del trabajador de Corpesa.

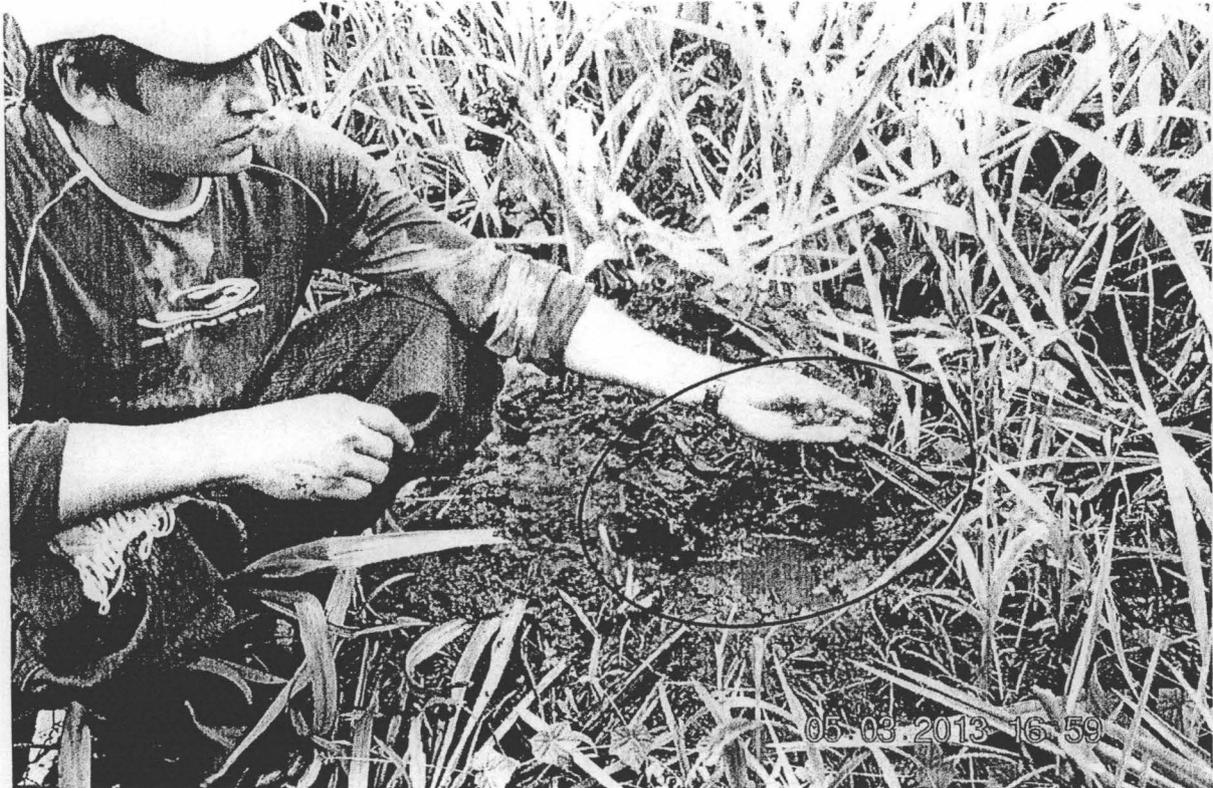
Fotografía 17: Área de gramalote con posible presencia de hidrocarburo en el suelo. el representante de la Comunidad Los jardines, muestra la posible evidencia de hidrocarburo proveniente de antiguos derrames.

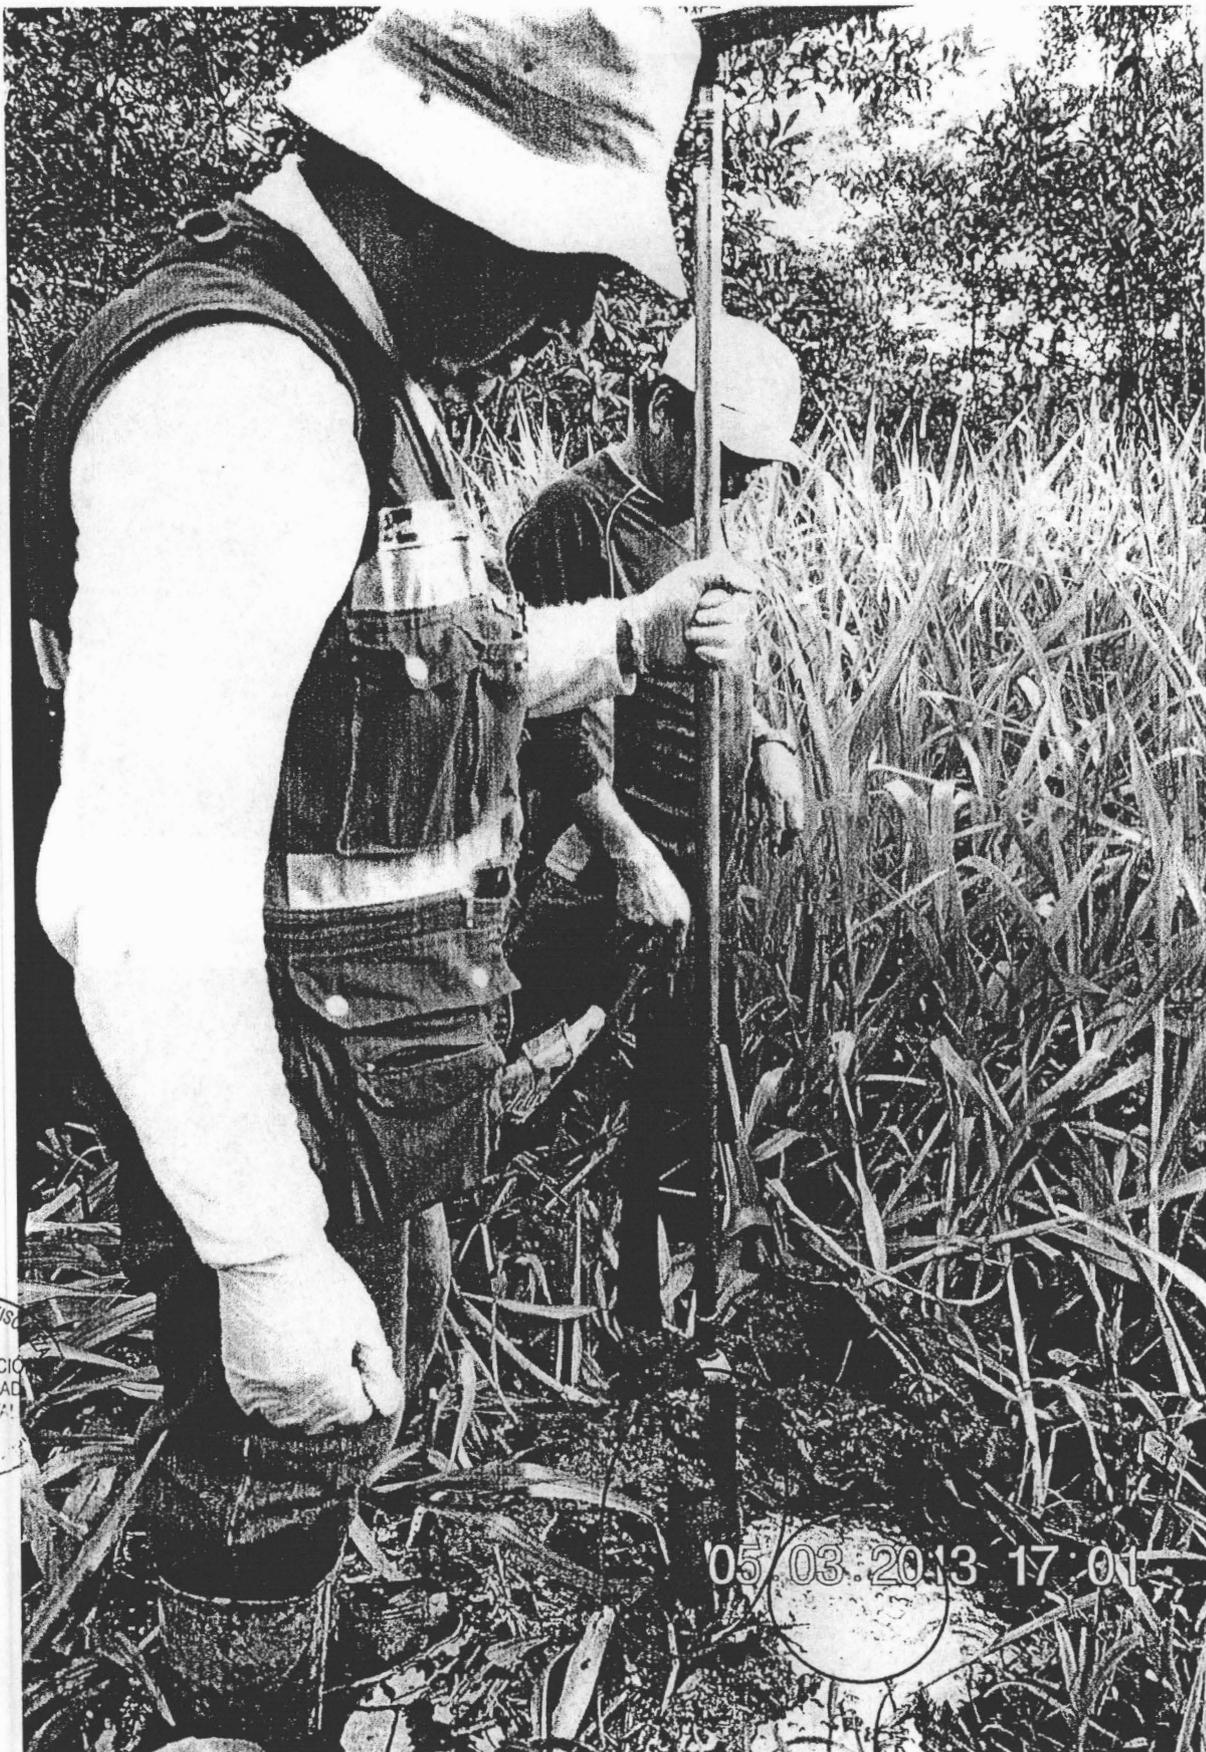
Fotografía 18: Toma de muestra de suelos. en área remediada con gramalote. se observa la presencia de película visible presuntamente por hidrocarburos y/o aceite.

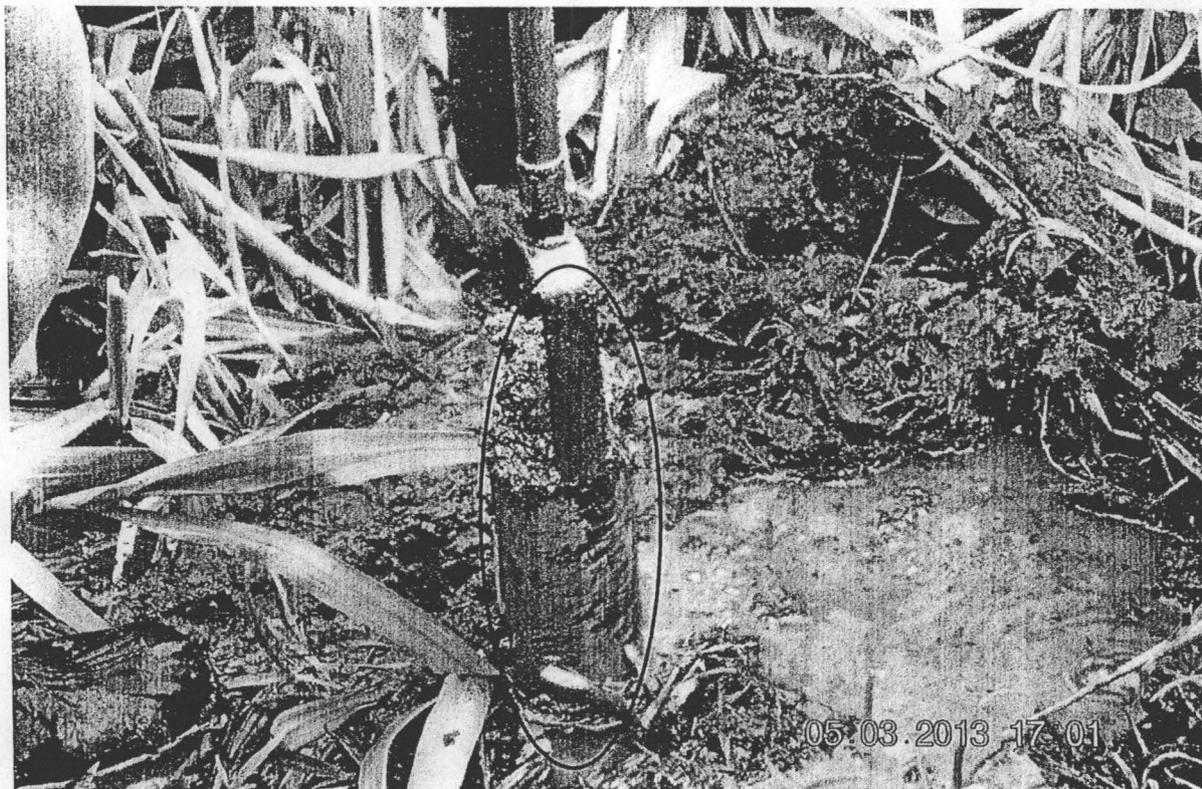
Fotografía 19: Se observa posible presencia de hidrocarburo en suelo (soporte de barreno). El agua que afloró al ingresar el barreno en el suelo también contenía película visible con posible presencia de hidrocarburo y/o aceite.

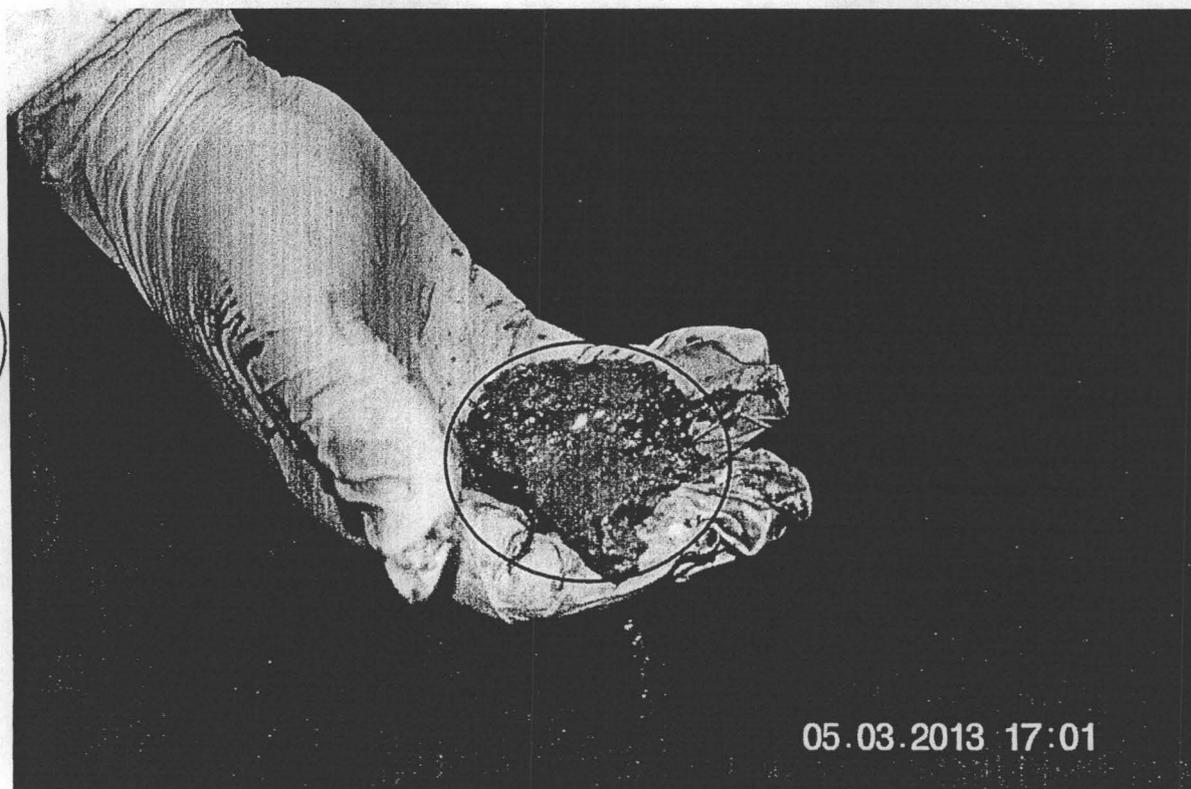
Fotografía 20: Se observa presunta presencia de hidrocarburo en la muestras de suelo y sedimento tomada.

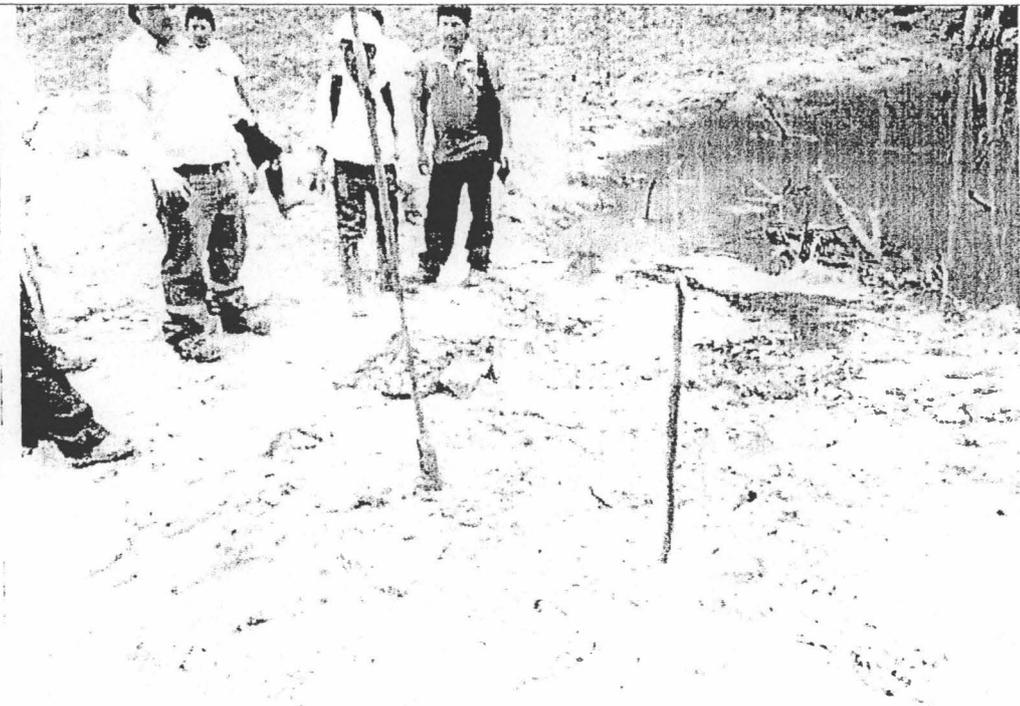
Fotografía N° 2: Cocha Shanshoccocha, donde se tomaron muestras de suelos, codificadas como Csur-Shan-OEFA-02-C2 se puede observar el afloramiento con posible presencia hidrocarburo.

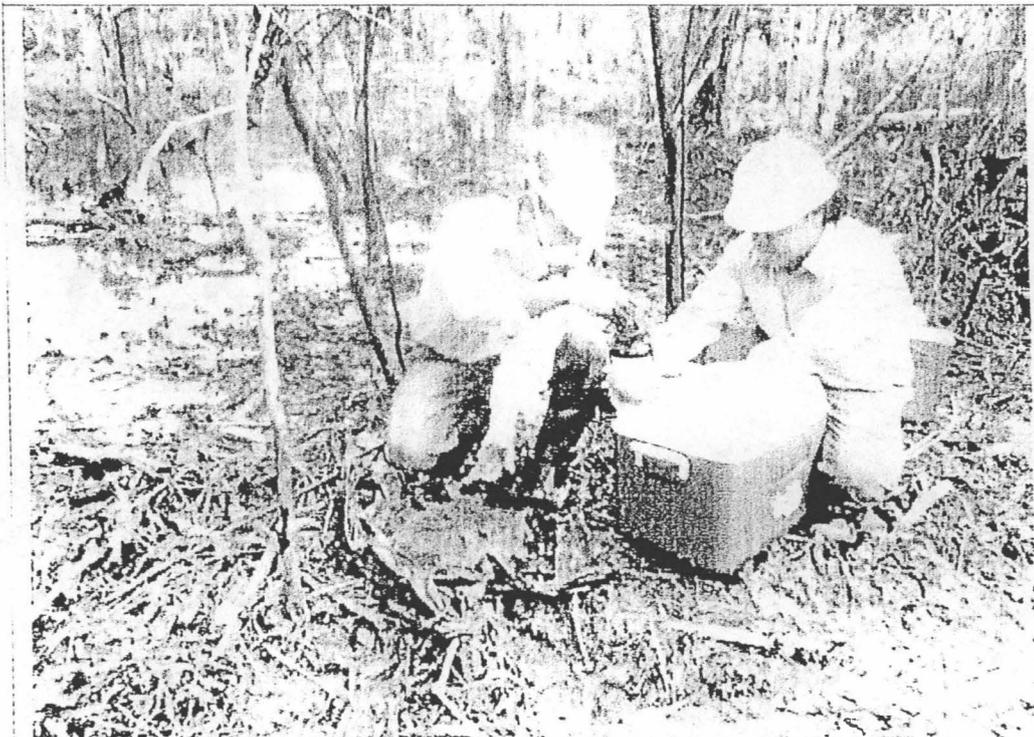
Fotografía N° 6: Vista de la toma de muestras de suelo en un área donde los representantes de la comunidad y empresa indicaron que ocurrió un derrame de hidrocarburos. La muestra de suelos fue codificada como Csur-Derrame-OEFA-01-P1 y se tomó en el punto señalado a solicitud de los representantes de las Comunidades
