Ministerio
del AmbienteOrganismo de
Evaluación y
Fiscalización Ambiental"Decenio de las Personas con Discapacidad en el Perú"
"Año de la Inversión para el Desarrollo Rural y la Seguridad Alimentaria"**INFORME N° 298 -2013-OEFA/DE**

ASUNTO : Evaluación de Línea de Base de Disposición Final Inadecuada de Residuos Sólidos en el distrito de Cieneguilla, departamento de Lima.

FECHA : San Isidro, 17 JUN. 2013

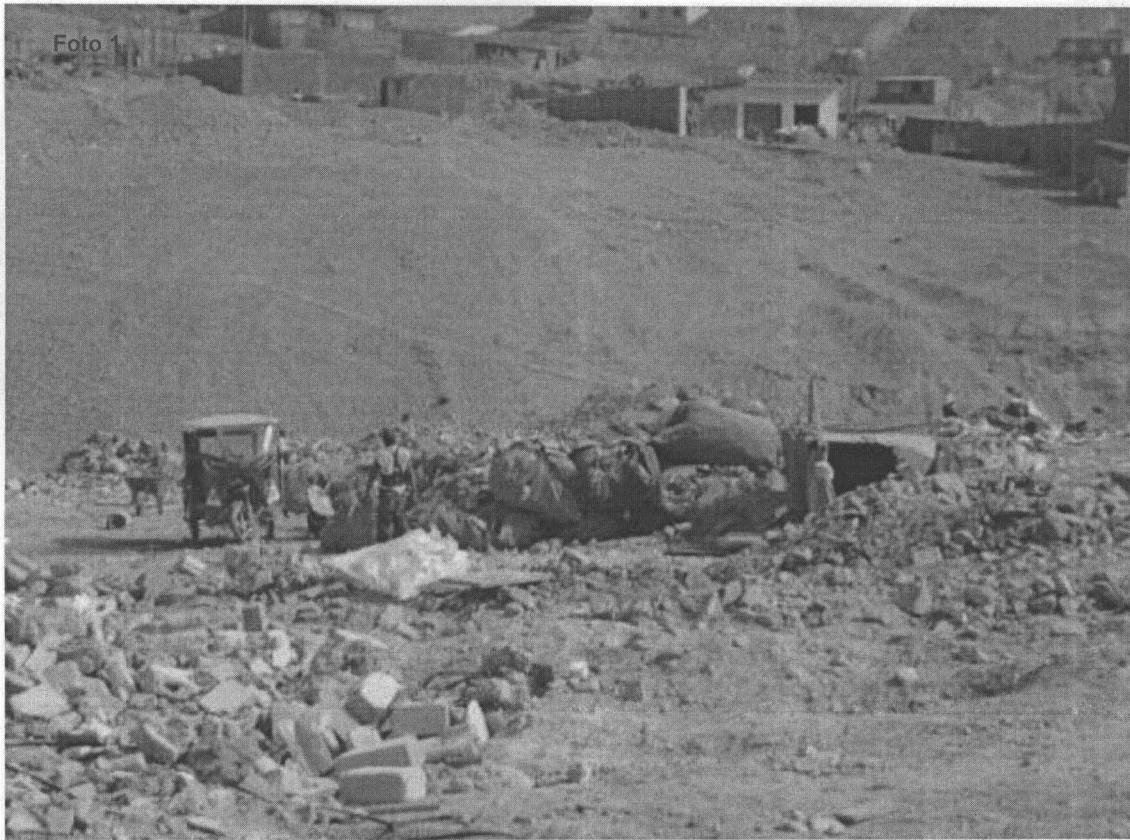
Fotografía N° 1. Evidencia del acopio y reciclaje informal de residuos reaprovechables en el punto georeferenciado N° 1, del Cuadro N°1. Coordenadas UTM WGS 84 (18L 0296828E 8662919N)

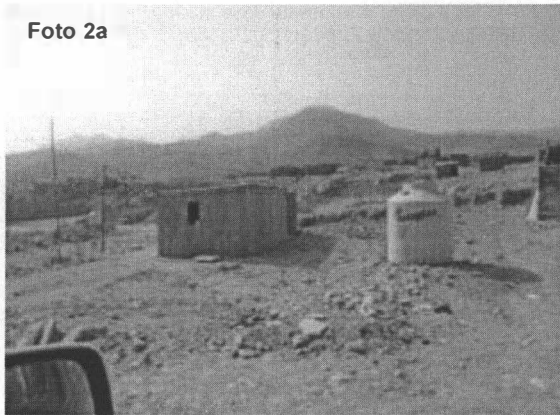
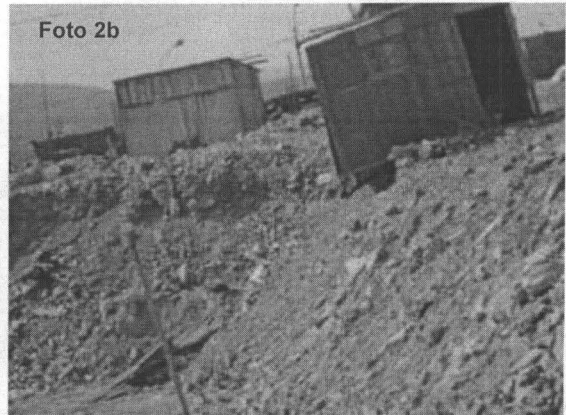
Fotografías N° 2a y 2b. Evidencias de lotizaciones informales sobre la base de los residuos de construcción, mal compactados, en el punto georeferenciado N° 1, del Cuadro N°1. Coordenadas UTM WGS 84 (18L 0296828E 8662919N)

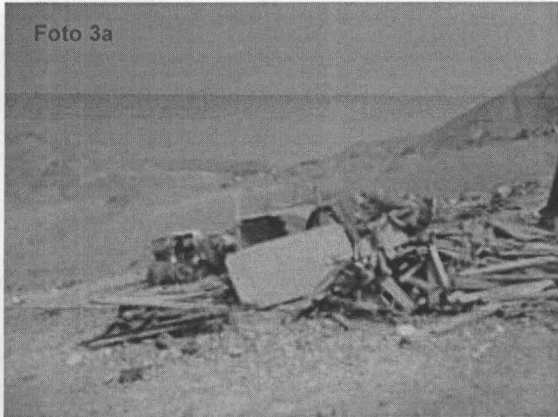
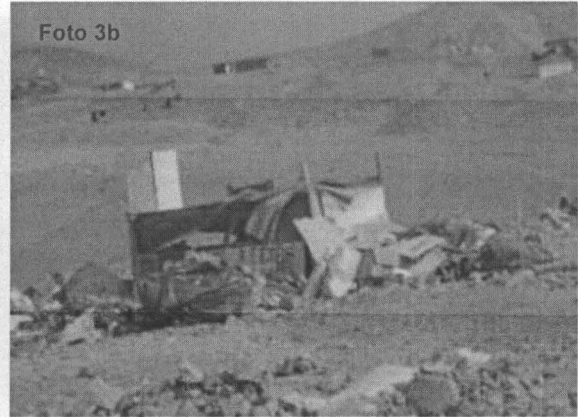
Fotografías N° 3a y 3b. Evidencias de acopio y reciclaje informal de residuos reaprovechables, en el punto georeferenciado N° 1, del Cuadro N°1. Coordenadas UTM WGS 84 (18L 0296828E 8662919N)

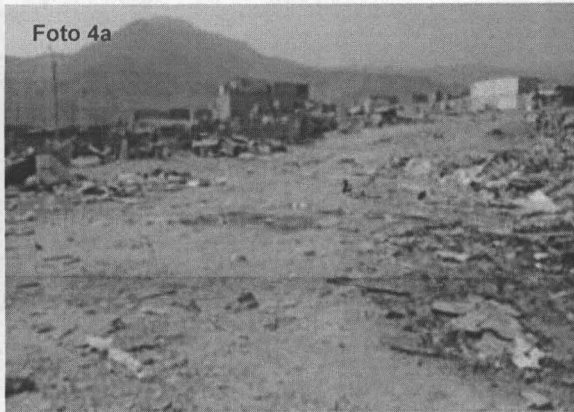
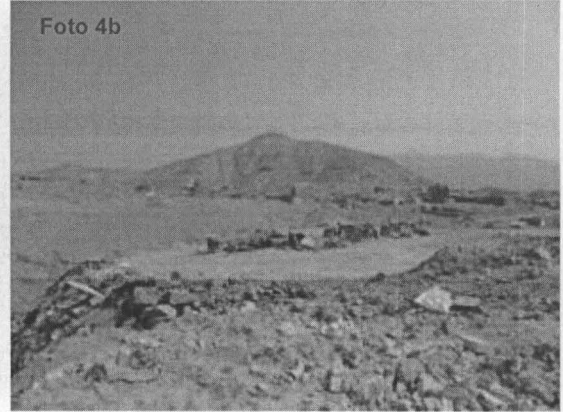
Fotografías N° 4a y 4b. Evidencias de lotizaciones informales sobre la base de los residuos de construcción, mal compactados, en el punto georeferenciado N° 2, del Cuadro N°1. Coordenadas UTM WGS 84 (18L 0296855E 8663024N)

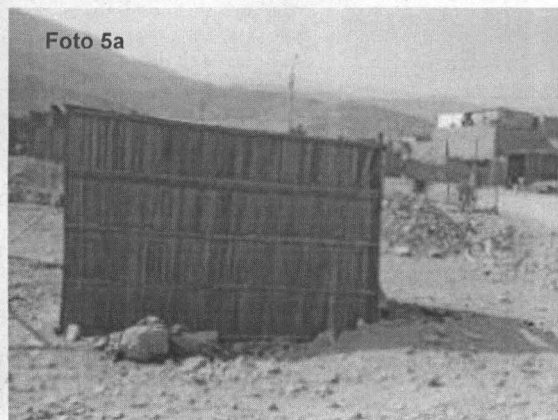
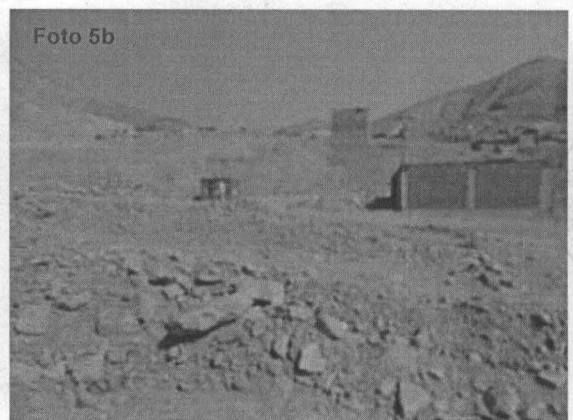
Fotografías N° 5a y 5b. Evidencias de lotizaciones informales sobre la base de los residuos de construcción, mal compactados, en el punto georeferenciado N° 2, del Cuadro N°1. Coordenadas UTM WGS 84 (18L 0296855E 8663024N)

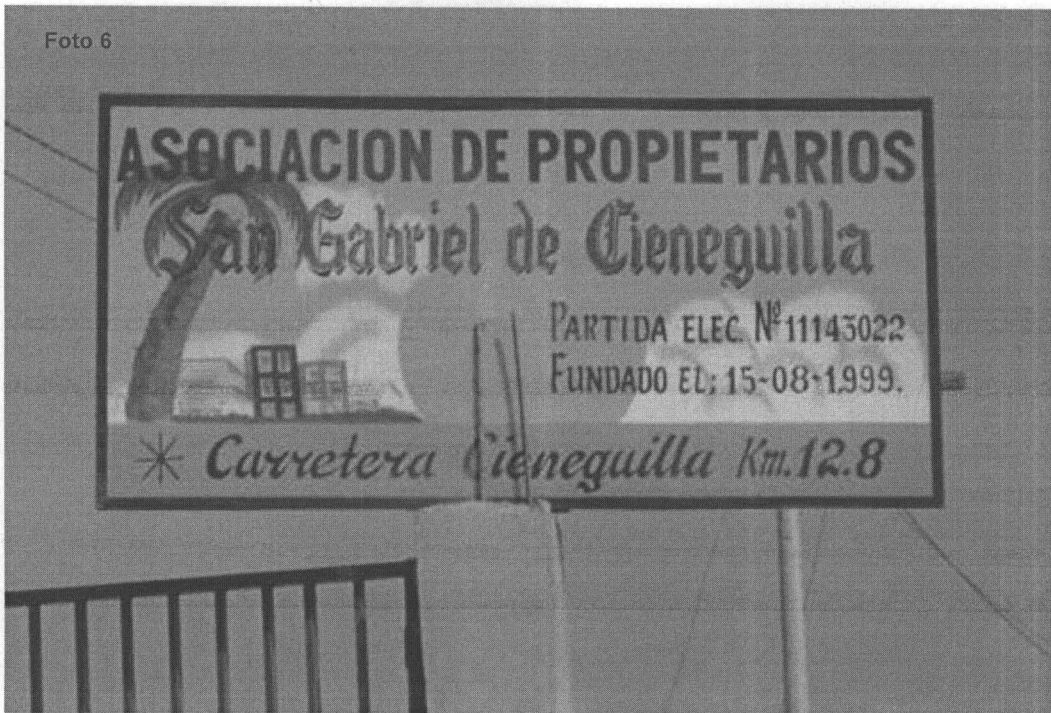
Foto 6

Fotografía N° 6. Evidencia de letreros ofreciendo la venta de lotes de terrenos sobre la base de los residuos de Construcción mal compactados, en los bordes del botadero, en el punto georeferenciado N° 2, del Cuadro N°1. Coordenadas UTM WGS 84 (18L 0296855E 8663024N)

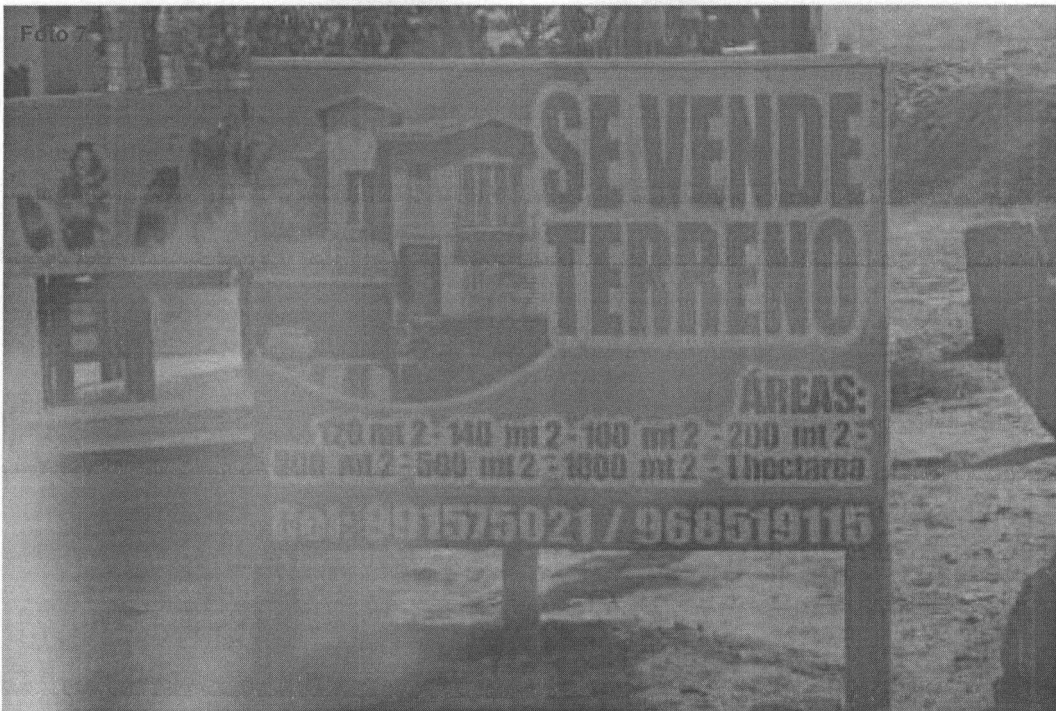
Foto 7

Fotografía N° 7. Evidencia de letreros ofreciendo la venta de lotes de terrenos sobre la base de los residuos de construcción mal compactados, en los bordes del botadero, en el punto georeferenciado N° 2, del Cuadro N°1. Coordenadas UTM WGS 84 (18L 0296855E 8663024N)

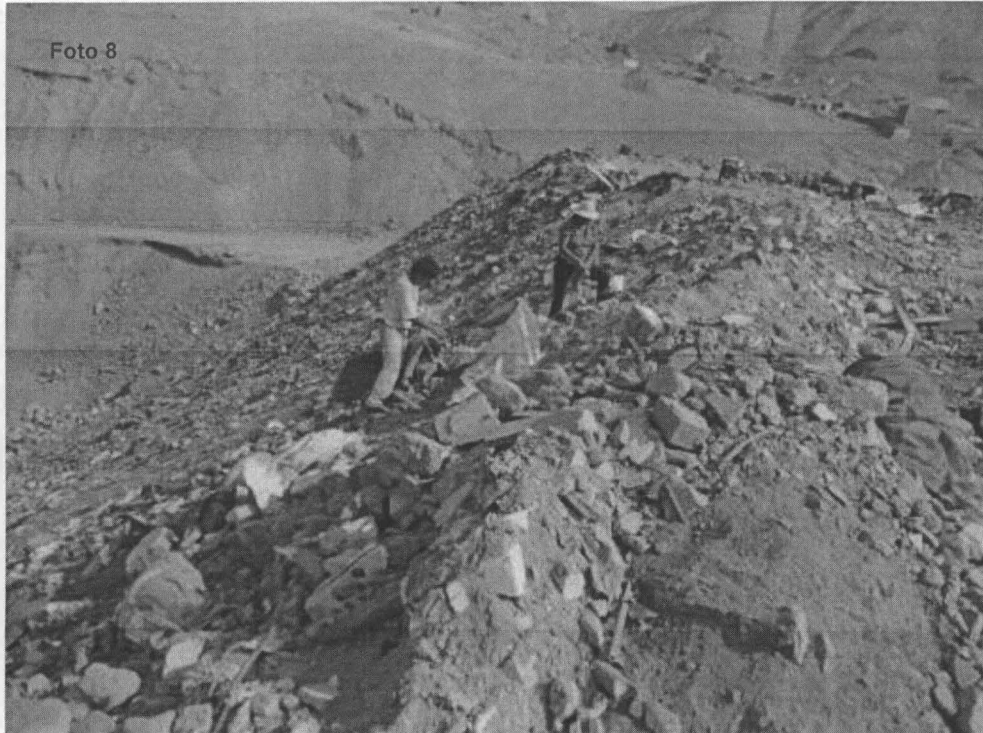
Foto 8

Fotografía N° 8. Evidencia de la actividad de reciclaje intensivo en el botadero, en el punto georeferenciado N° 2, del Cuadro N°1. Coordenadas UTM WGS 84 (18L 0296855E 8663024N)

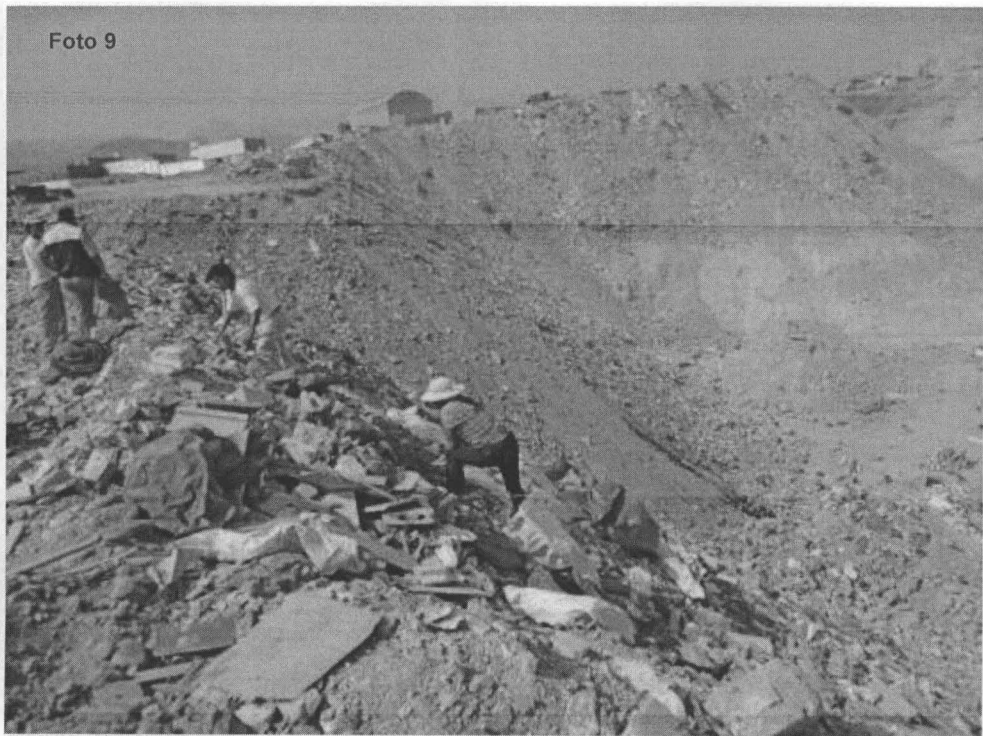
Foto 9

Fotografía N° 9. Evidencia de la actividad de reciclaje intensivo en el botadero, en el punto georeferenciado N° 2, del Cuadro N°1. Coordenadas UTM WGS 84 (18L 0296855E 8663024N)

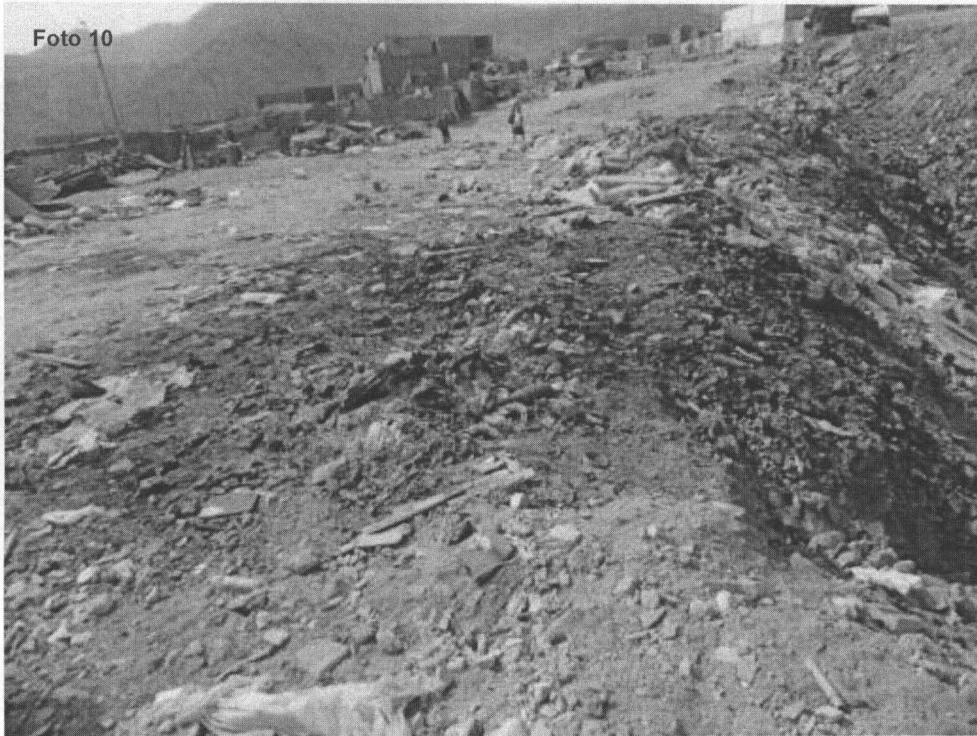
Foto 10

Fotografía N° 10. Evidencia de zonas de quema de basura, en el punto georeferenciado N° 2, del Cuadro N°1. Coordenadas UTM WGS 84 (18L 0296855E 8663024N)

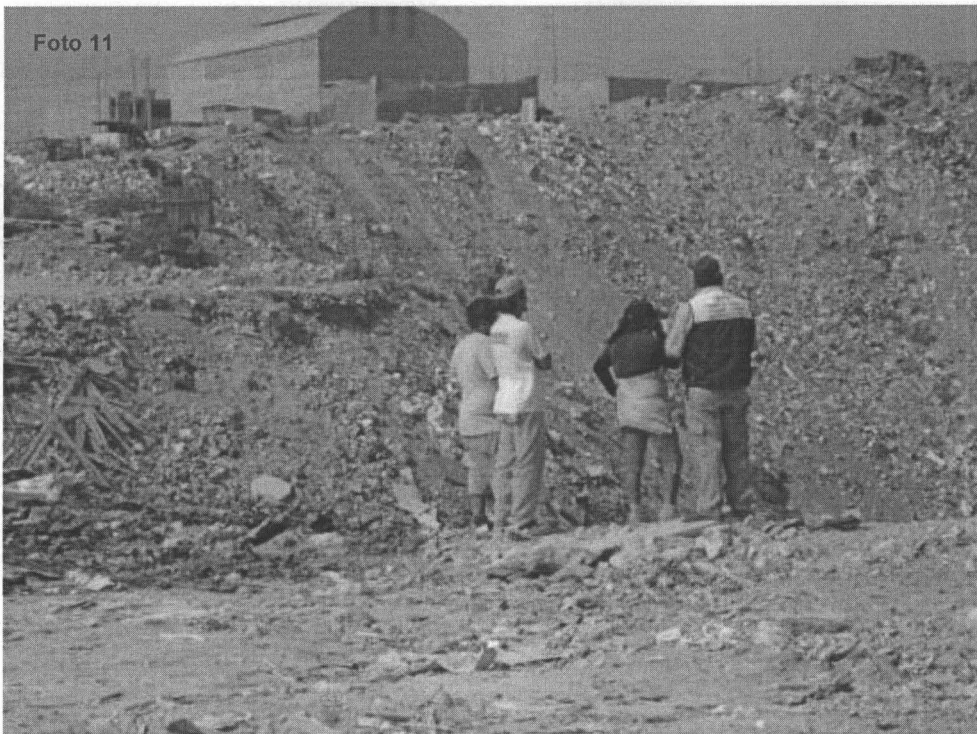
Foto 11

Fotografía N° 11. Vista panorámica de la magnitud del botadero, en el punto georeferenciado N° 3, del Cuadro N°1. Coordenadas UTM WGS 84 (18L 0296878E 8662970N)

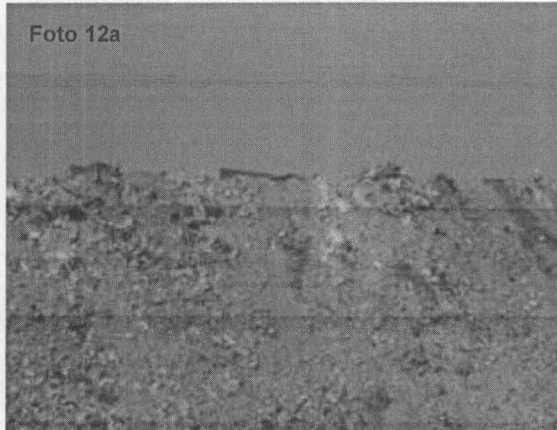
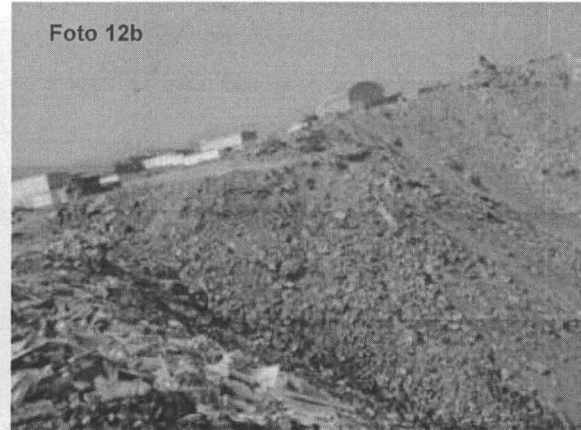
Fotografías N° 12a y 12b. Evidencias de la magnitud del botadero, en el punto georeferenciado N° 3, del Cuadro N°1. Coordenadas UTM WGS 84 (18L 0296878E 8662970N)

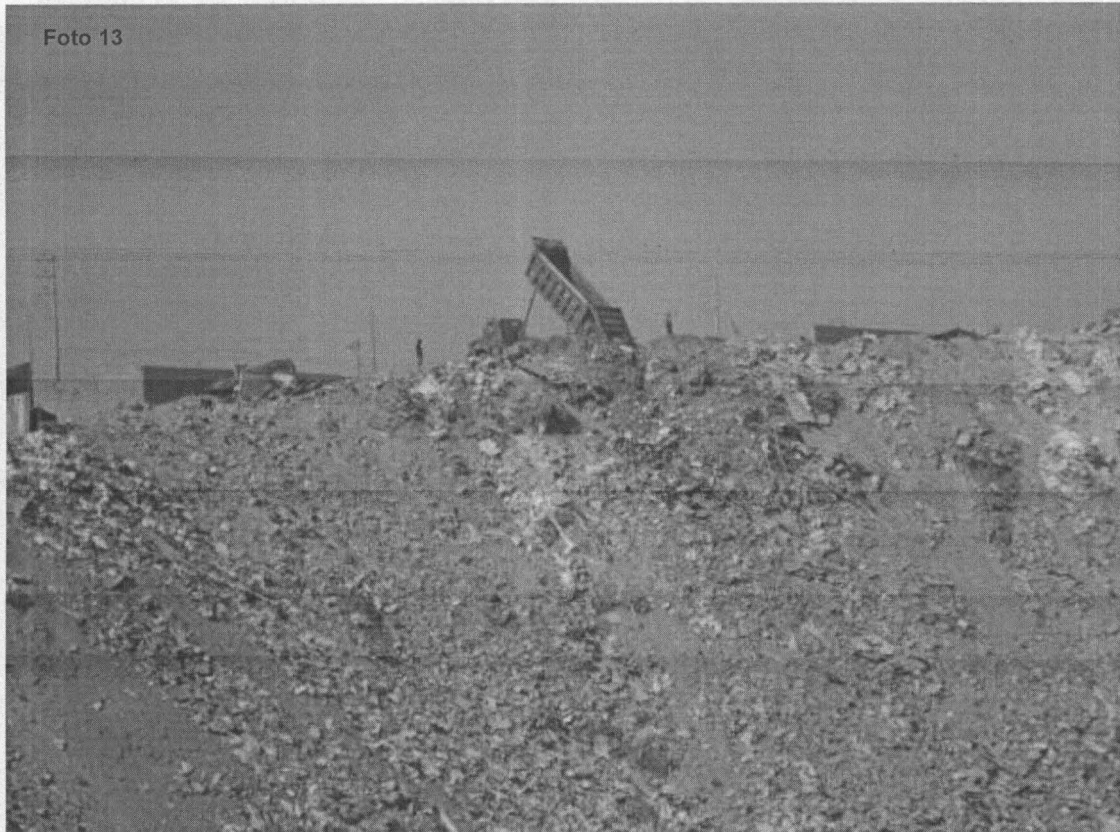
Fotografía N° 13. Evidencia de la descarga de grandes cantidades de residuos de construcción traídos en volquetes de gran capacidad, en el punto georeferenciado N° 4, del Cuadro N°1. Coordenadas UTM WGS 84 (18L 0296956E 8663048N)

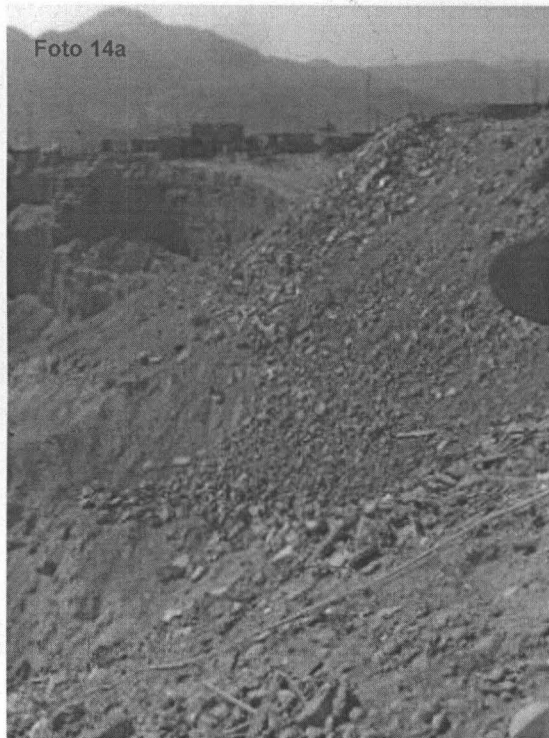
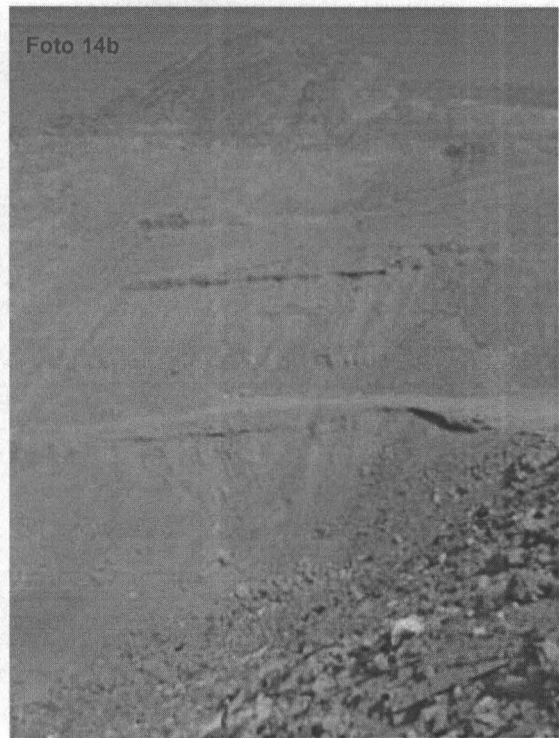
Fotografías N° 14a y 14b. Evidencias de la magnitud del botadero, en el punto georeferenciado N° 5, del Cuadro N°1. Coordenadas UTM WGS 84 (18L 0297118E 8663035N)

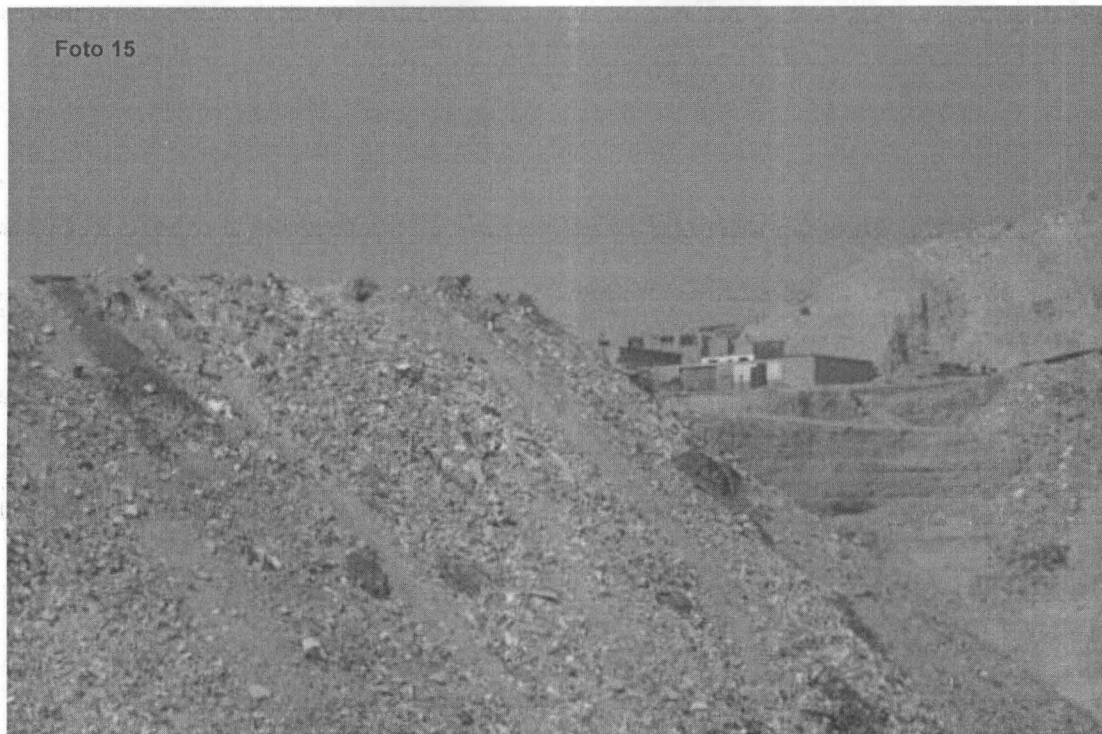
Foto 15

Fotografía N° 15. Evidencia de la magnitud del botadero, en el punto georeferenciado N° 5, del Cuadro N°1. Coordenadas UTM WGS 84 (18L 0297118E 8663035N)

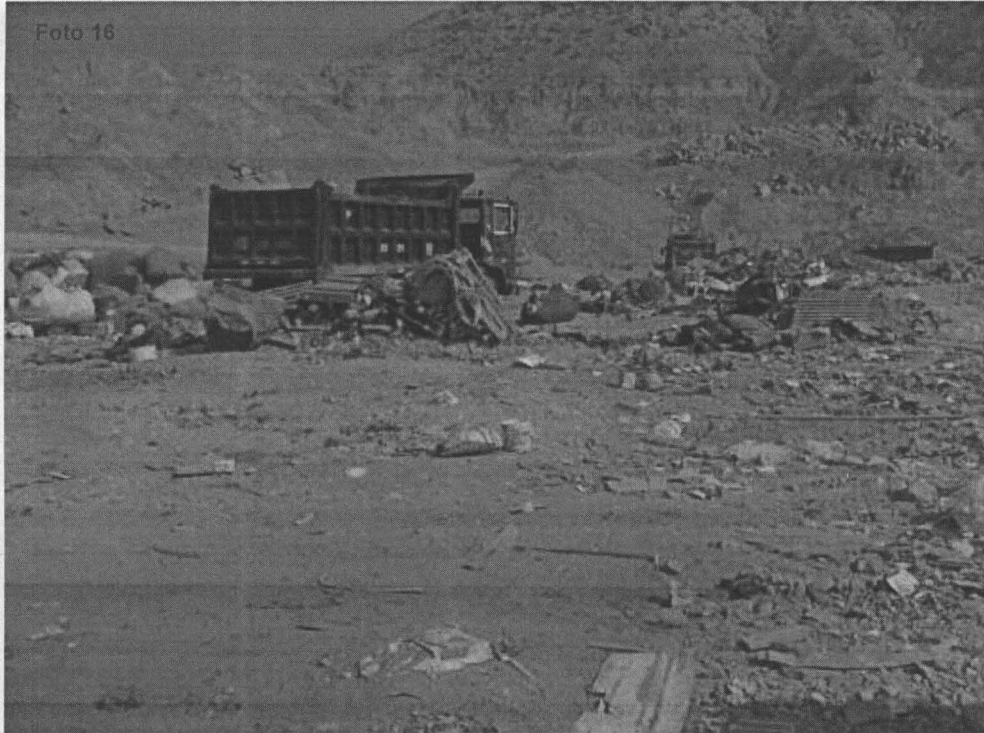
Foto 16

Fotografía N° 16. Evidencia de la magnitud del botadero, en el punto georeferenciado N° 6, del Cuadro N°1. Coordenadas UTM WGS 84 (18L 0297344E 8662880N)

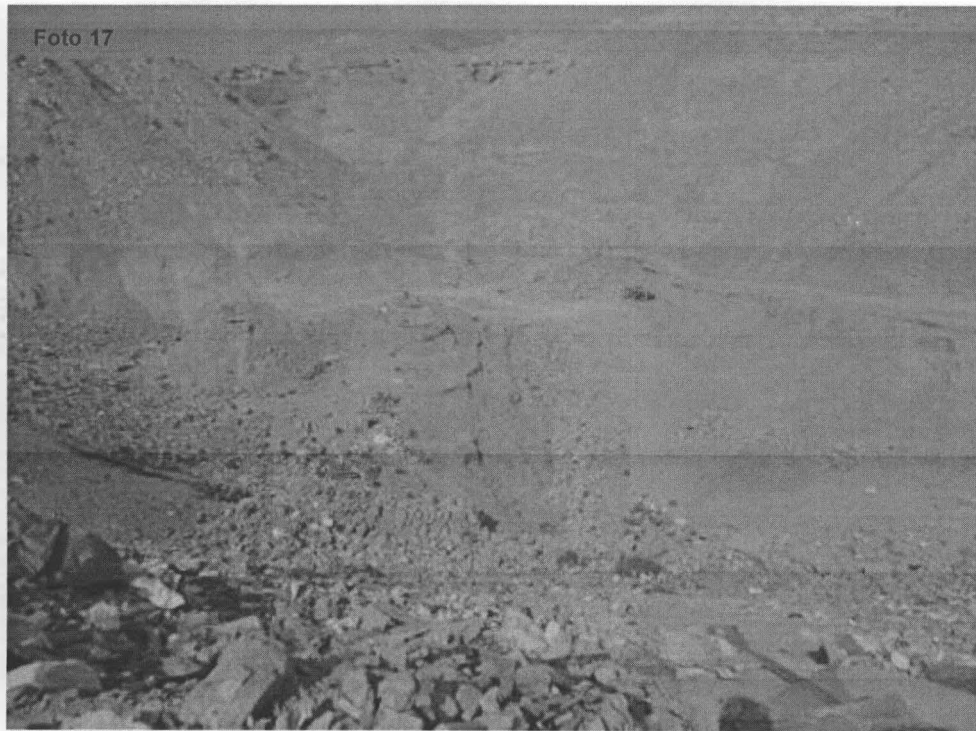
Foto 17

Fotografía N° 17. Evidencia de la magnitud del botadero, en el punto georeferenciado N° 6, del Cuadro N°1. Coordenadas UTM WGS 84 (18L 0297344E 8662880N)

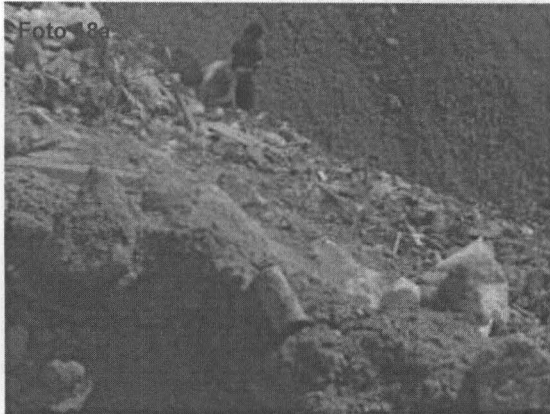
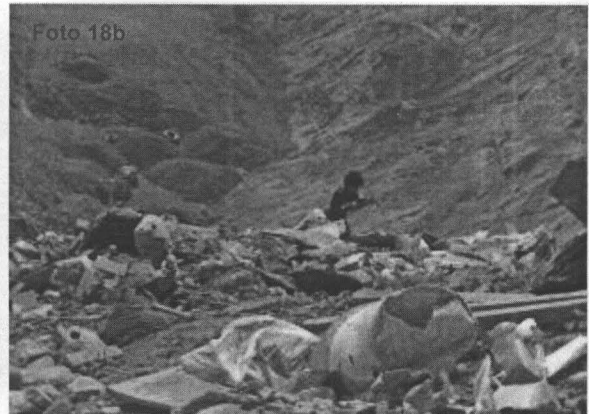
Fotografías N° 18a y 18b. Evidencias de la presencia de niños en el interior del botadero, en el punto georeferenciado N° 7, del Cuadro N°1. Coordenadas UTM WGS 84 (18L 0297329E 8662841N)

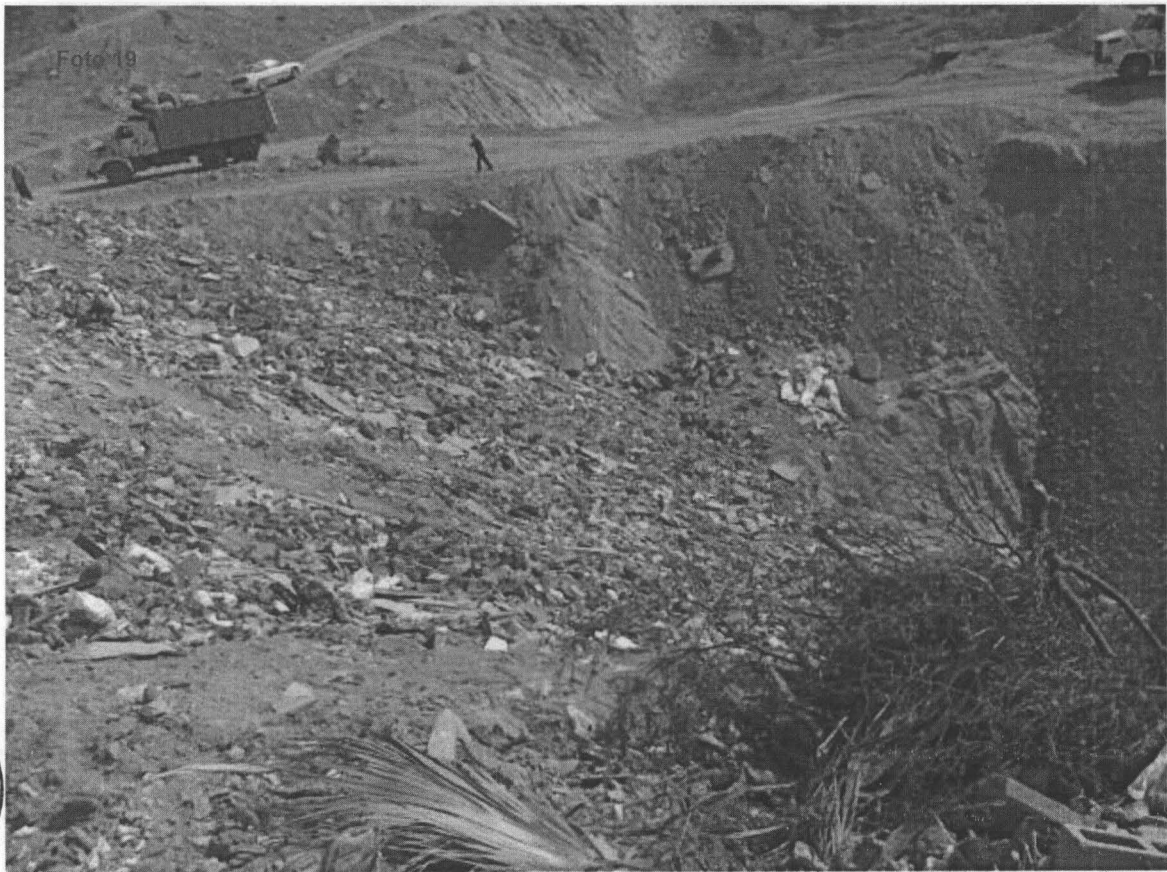
Fotografía N° 19. Evidencia de la magnitud del botadero, en el punto georeferenciado N° 7, del Cuadro N°1. Coordenadas UTM WGS 84 (18L 0297329E 8662841N)

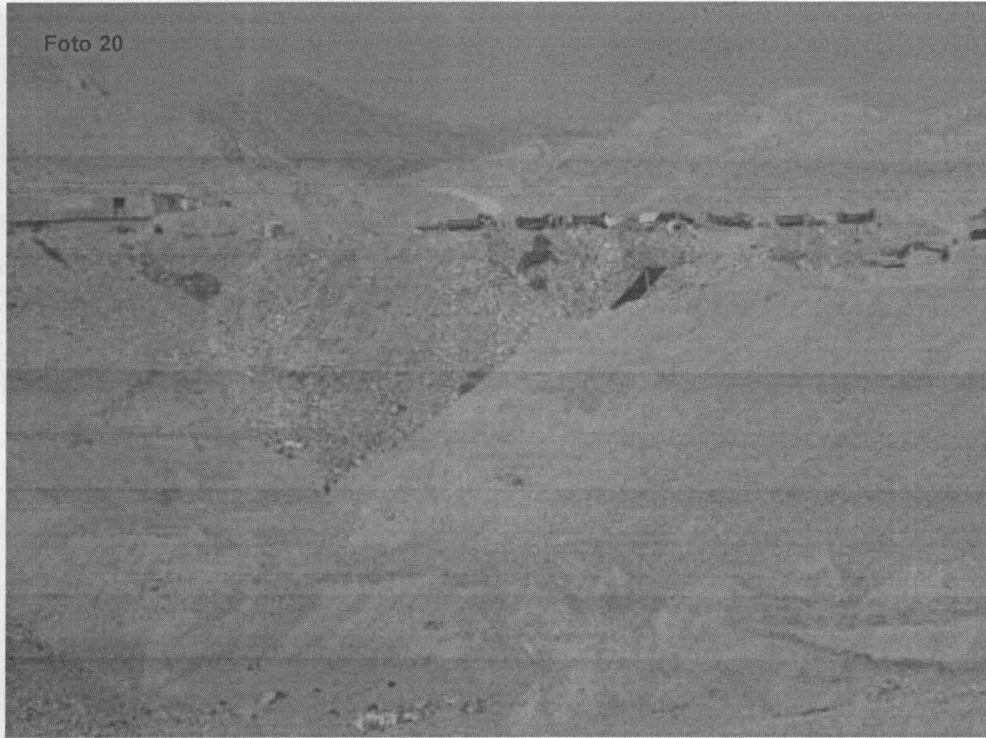
Foto 20

Fotografía N° 20. Evidencia del lado Sur Este del botadero, donde aun se hace explotación de materiales de cantera, en el punto georeferenciado N° 8, del Cuadro N°1. Coordenadas UTM WGS 84 (18L 0297261E 8662872N)

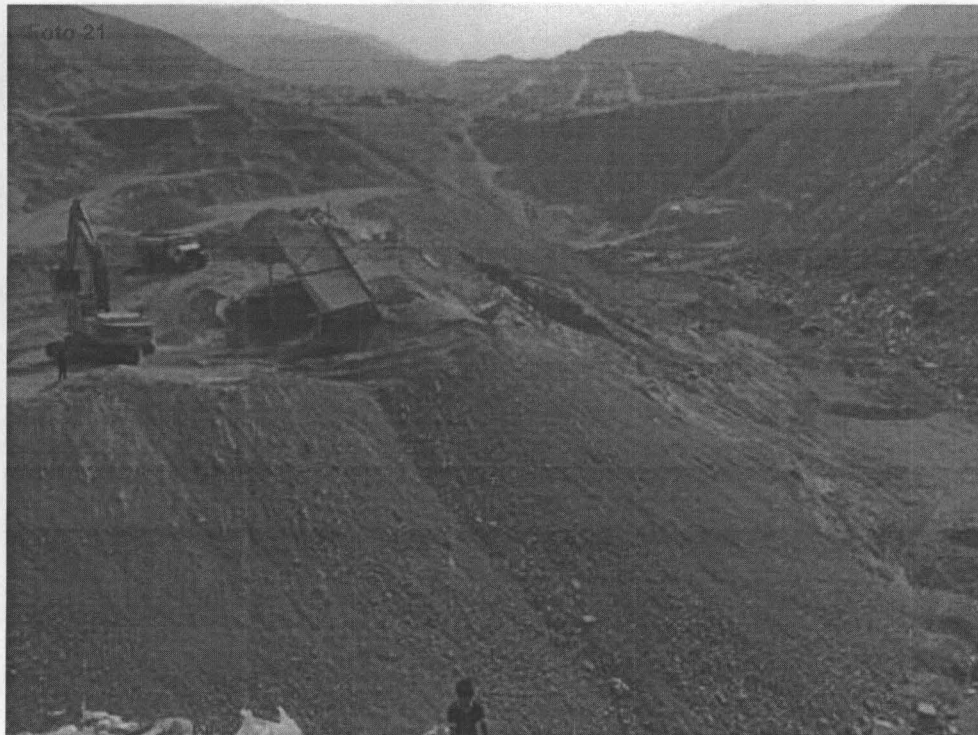
Foto 21

Fotografía N° 21. Evidencia de la explotación de materiales de cantera, en el punto georeferenciado N° 8, del Cuadro N°1. Coordenadas UTM WGS 84 (18L 0297261E 8662872N)

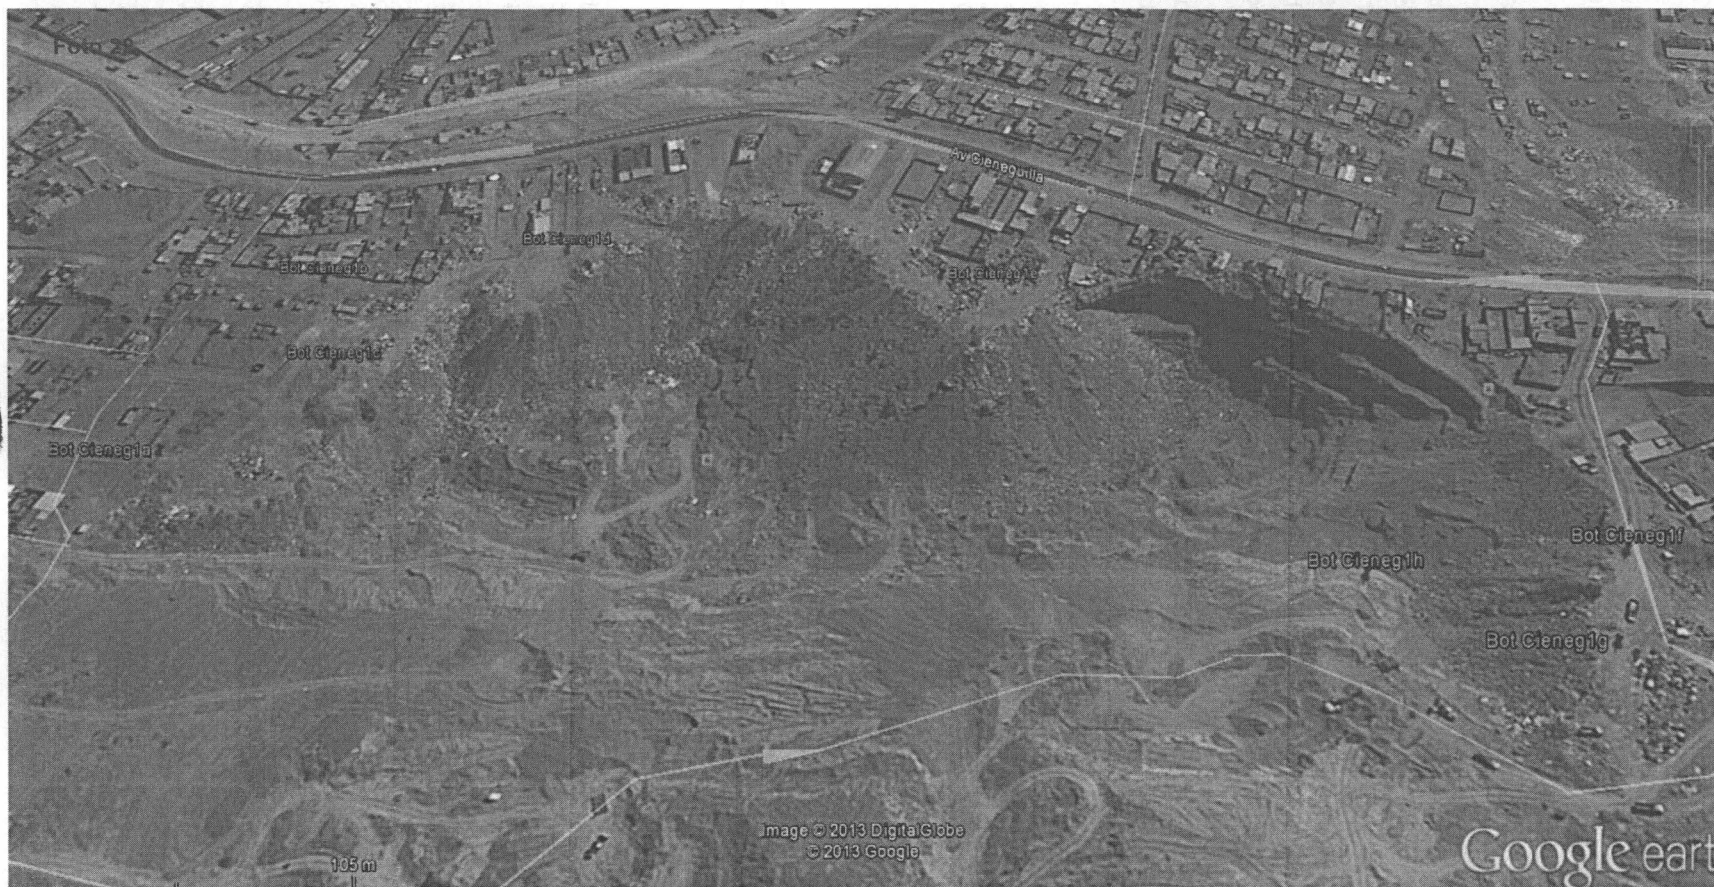
Fotografía N° 22. Imagen Satelital, donde se ubican los puntos de georeferenciación del botadero identificado, se observa la magnitud de la fosa formada y del crecimiento poblacional en todo el borde de las partes altas de la cantera, los terrenos se han formado sobre la base de los residuos de construcción y escombros mal compactados.

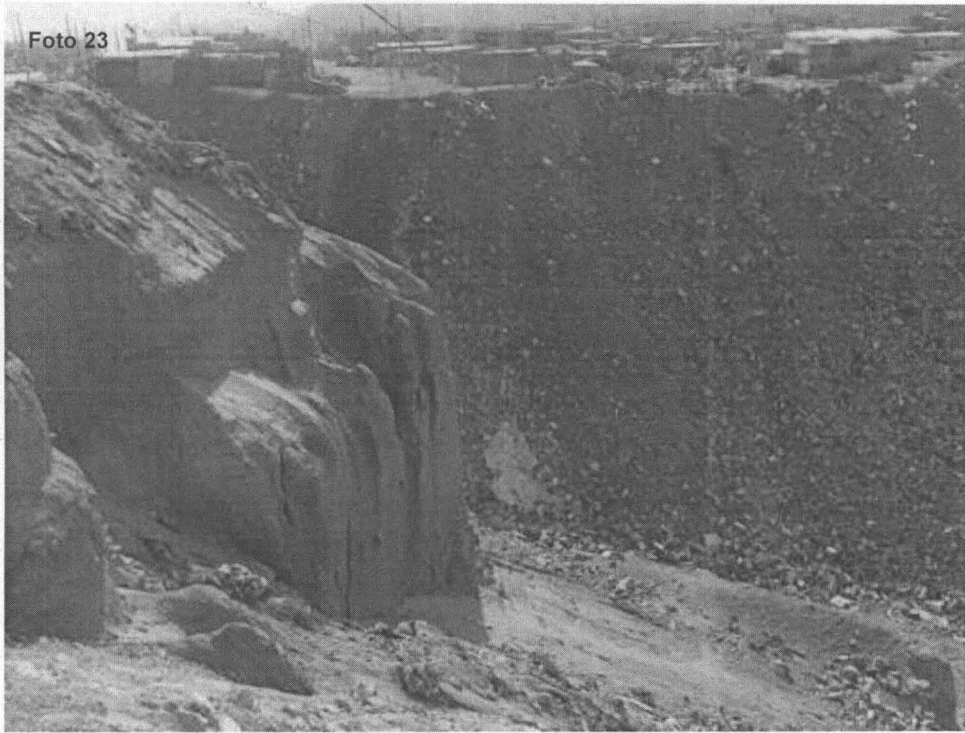
Foto 23

Fotografía N° 23. Evidencia de la magnitud del botadero, en el punto georeferenciado N° 1, del Cuadro N° 2. Coordenadas UTM WGS 84 (18L 0297361E 8663109N)

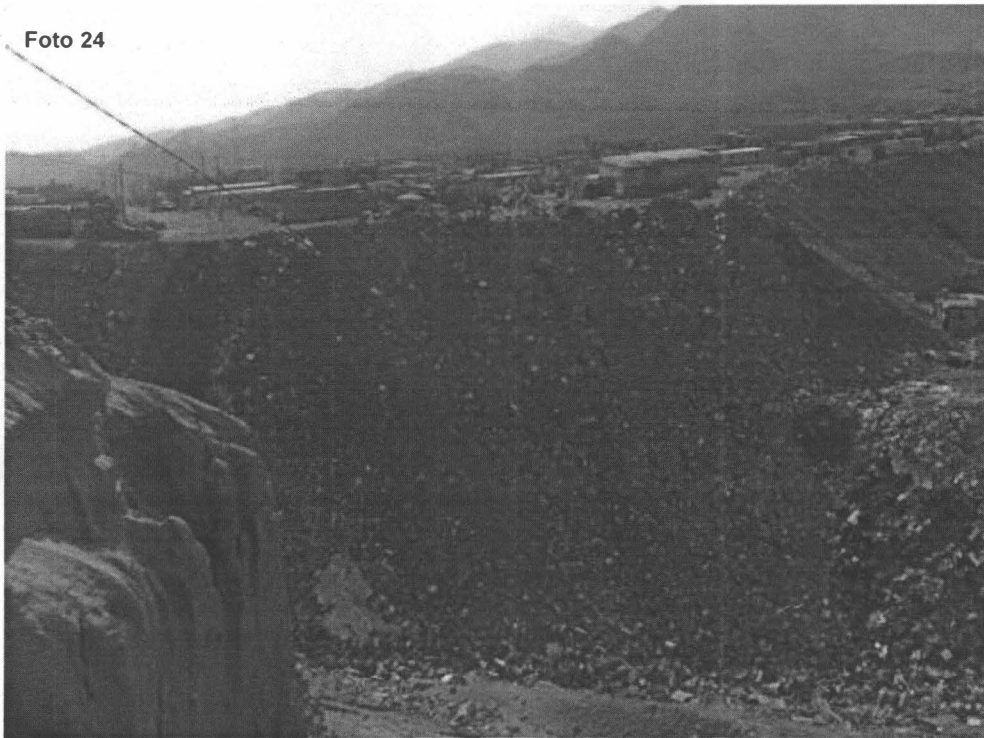
Foto 24

Fotografía N° 24. Evidencia de la magnitud del botadero, en el punto georeferenciado N° 1, del Cuadro N° 2. Coordenadas UTM WGS 84 (18L 0297361E 8663109N)

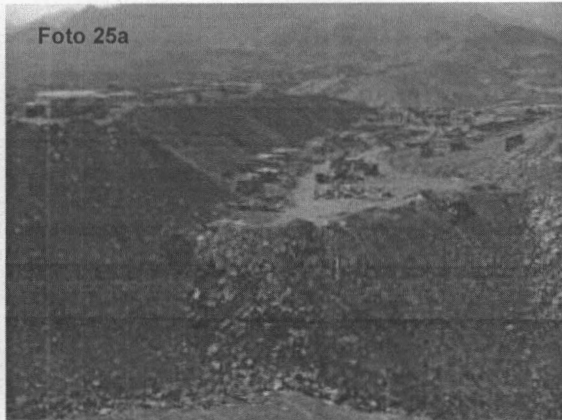
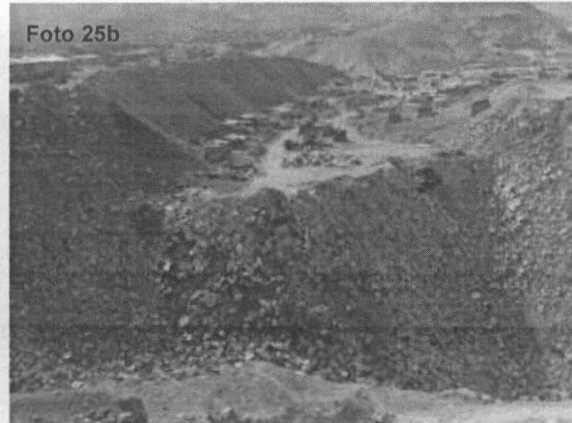
Fotografías N° 25aa y 25b. Evidencias de la magnitud del botadero, en el punto georeferenciado N° 2, del Cuadro N° 2. Coordenadas UTM WGS 84 (18L 0297415E 8663164N)

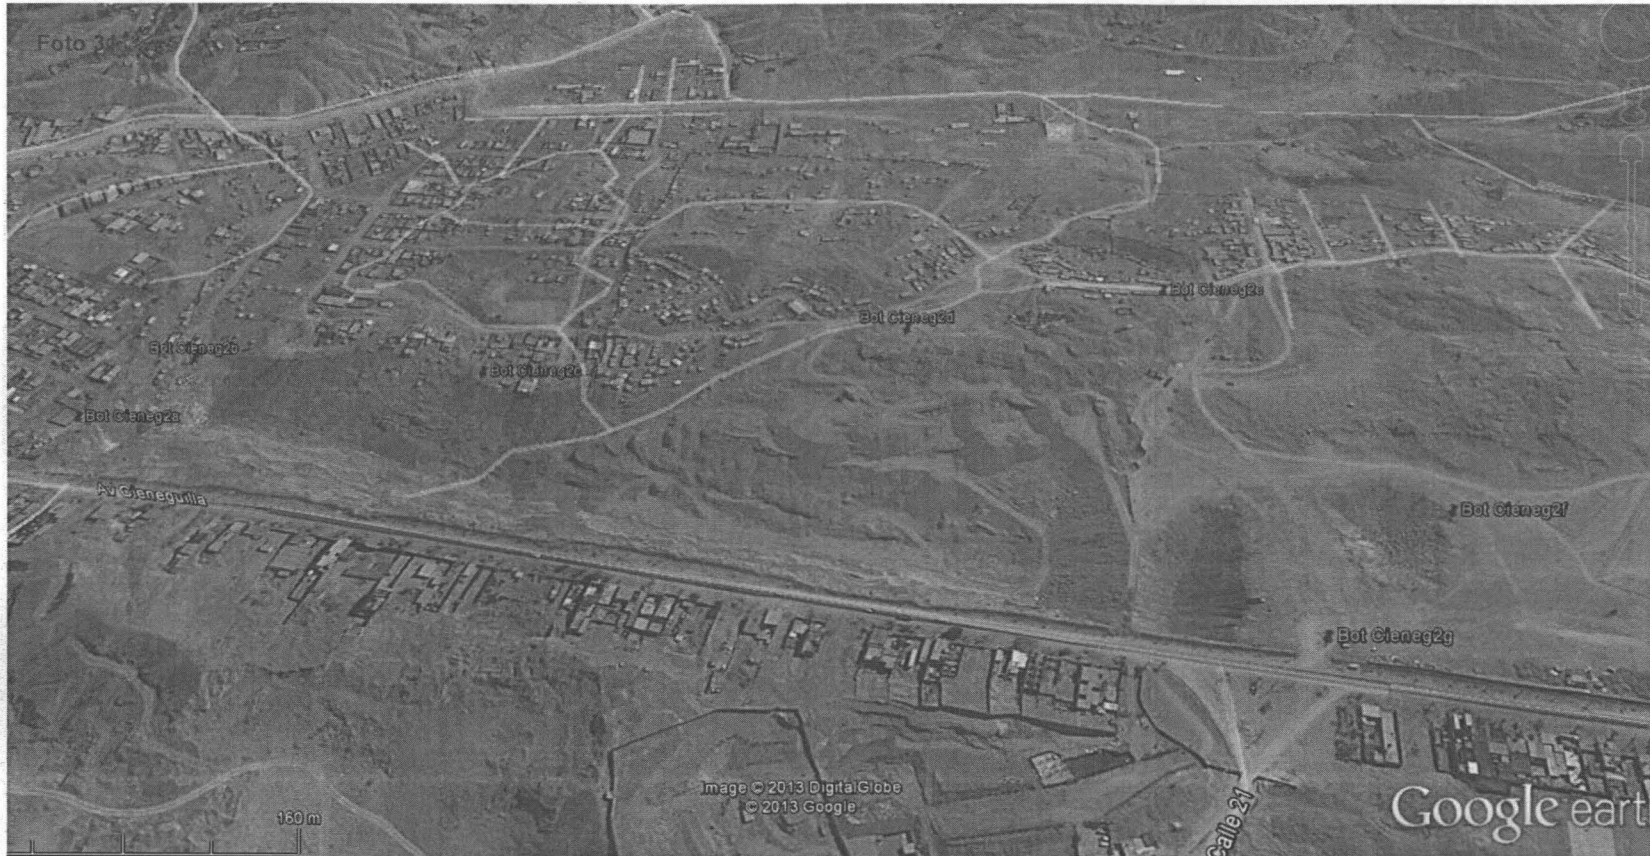
Fotografía N° 31. Imagen Satelital, donde se ubican los puntos de georeferenciación del botadero identificado, se observa la magnitud de la fosa formada y del crecimiento poblacional en todo el borde de las partes altas de la cantera, los terrenos se han formado sobre la base de los residuos de construcción y escombros mal compactados. Este botadero se encuentra vigilado permanentemente en gran parte de sus bordes, el acceso es muy restringido, existe personal que controla el ingreso de vehículos permanentemente

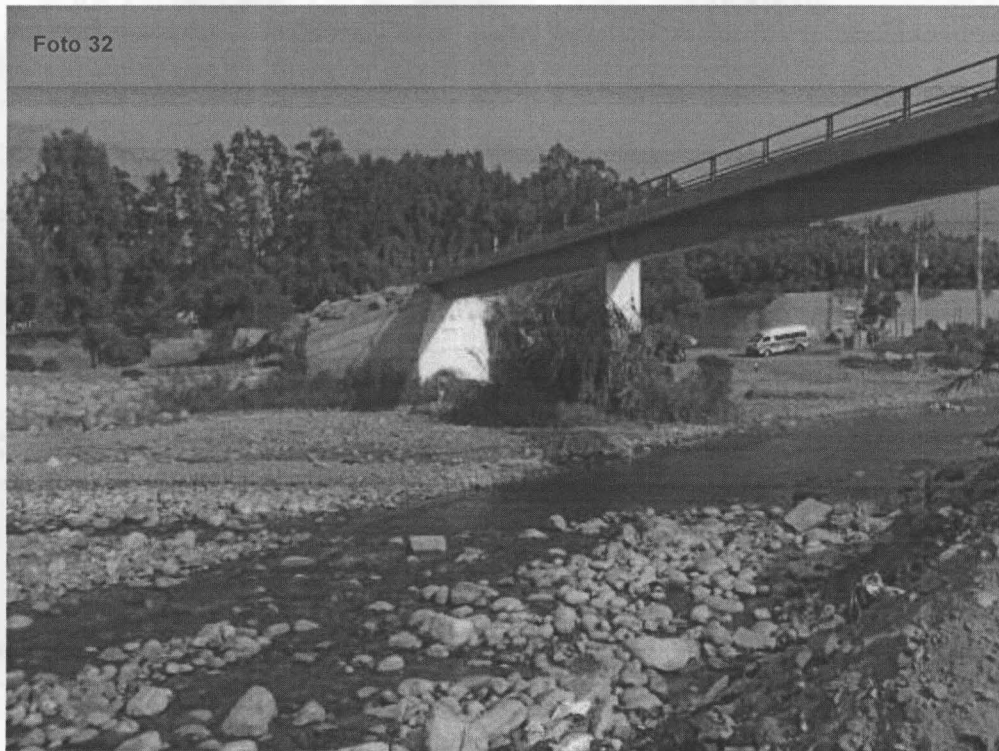
Fotografía N° 32. Vista panorámica del Puente de concreto para vehículos menores (mototaxis), en el punto georeferenciado N° 1, del Cuadro N° 3. Coordenadas UTM WGS 84 (18L 0303001E 8659513N)

- 6.5 Se corroboró, la existencia de un punto crítico significativo de acumulación residuos sólidos en la cuenca del río Lurín, a la altura del puente de concreto para vehículos menores (mototaxis), conforme a la georeferenciación del Cuadro N° 3, en la jurisdicción del distrito de Cieneguilla. El área total impactada es 200 m², aproximadamente.

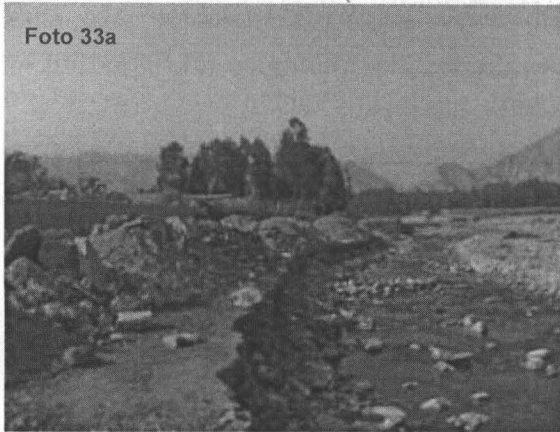
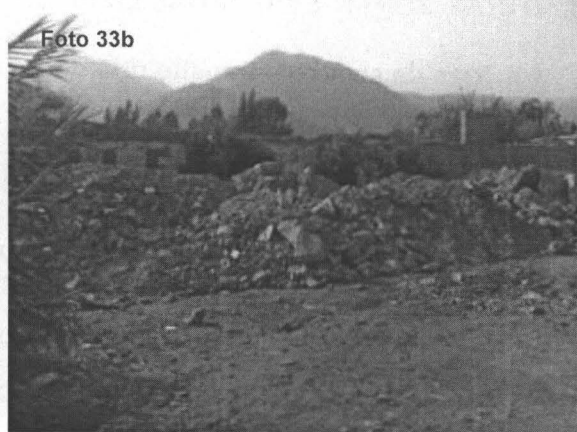
Fotografías N°33a y 33b. Evidencias de acumulaciones de residuos de construcción sobre el cauce del río Lurín en el punto georeferenciado N° 1, del Cuadro N° 3. Coordenadas UTM WGS 84 (18L 0303001E 8659513N)
