Ministerio
del AmbienteOrganismo de
Evaluación y
Fiscalización Ambiental"Decenio de las Personas con Discapacidad en el Perú"
"Año de la Inversión para el Desarrollo Rural y la Seguridad Alimentaria"**INFORME N° 298 -2013-OEFA/DE**

ASUNTO : Evaluación de Línea de Base de Disposición Final Inadecuada de Residuos Sólidos en el distrito de Cieneguilla, departamento de Lima.

FECHA : San Isidro, 17 JUN. 2013

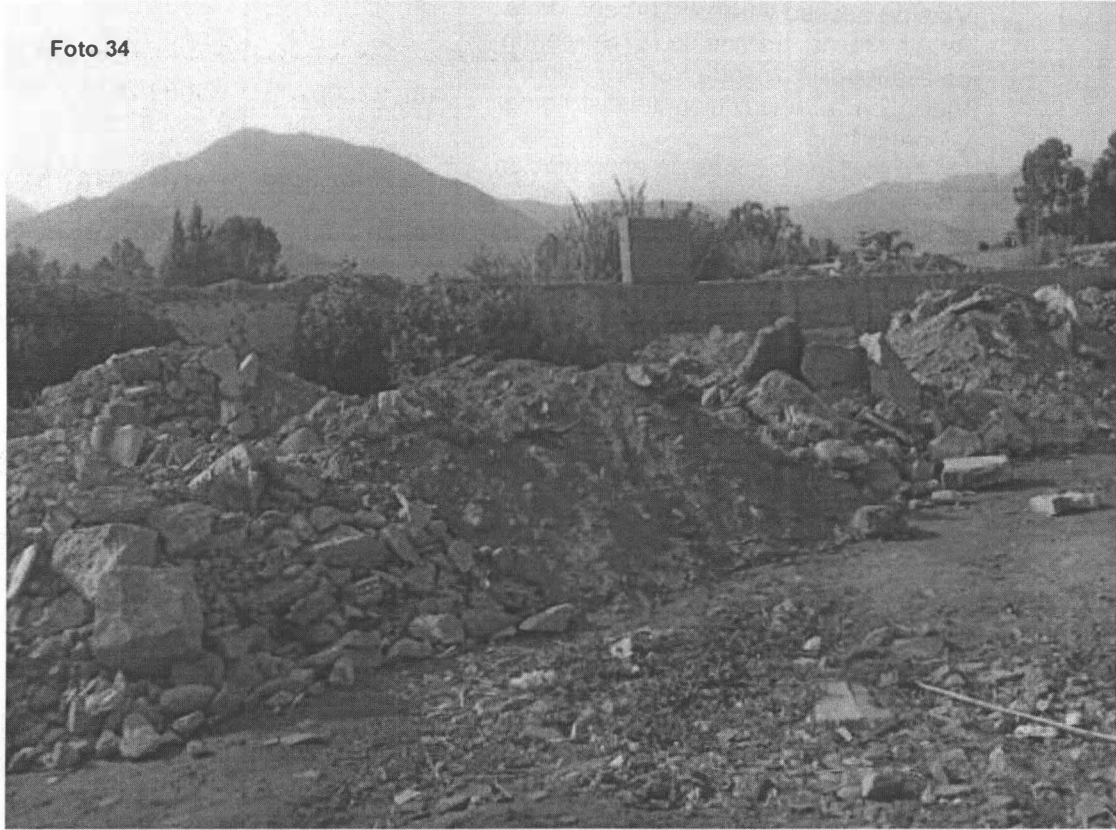
Foto 34

Fotografía N°34. Evidencia de acumulaciones de residuos de construcción sobre el cauce del río Lurín en el punto georeferenciado N° 2, del Cuadro N° 3. Coordenadas UTM WGS 84 (18L 0303003E 8659526N)

- 6.5 Se corroboró, la existencia de un punto crítico significativo de acumulación residuos sólidos en la cuenca del río Lurín, a la altura del puente de concreto para vehículos menores (mototaxis), conforme a la georeferenciación del Cuadro N° 3, en la jurisdicción del distrito de Cieneguilla. El área total impactada es 200 m², aproximadamente.

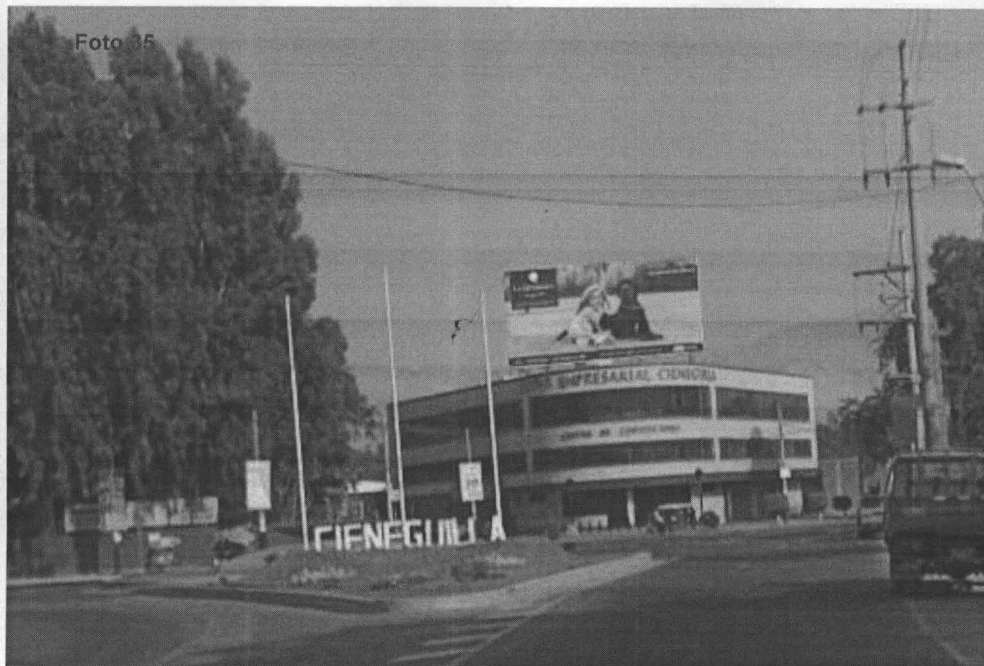
Fotografía N° 35. Vista panorámica de las bermas centrales de la Av. La Molina, en el punto georeferenciado N° 1, del Cuadro N° 4. Coordenadas UTM WGS 84 (18L 0299566E 8661898N)

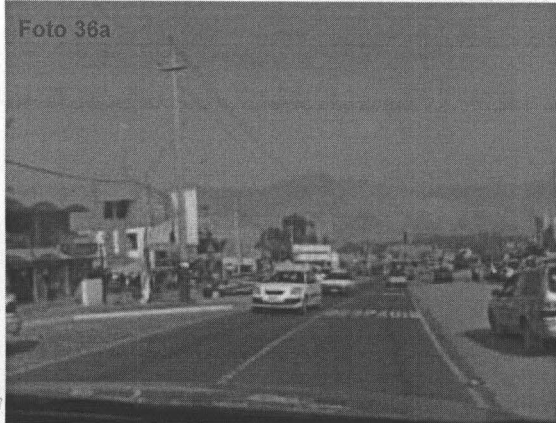
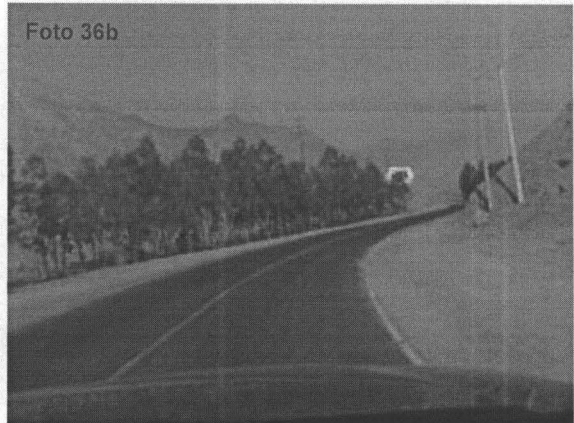
Fotografías N°36a y 36b. Evidencias del estado de limpieza de las bermas centrales de la Av. La Molina, a la altura del Serpentin de Cieneguilla, en el punto georeferenciado N° 1, del Cuadro N° 4. Coordenadas UTM WGS 84 (18L 0299566E 8661898N)

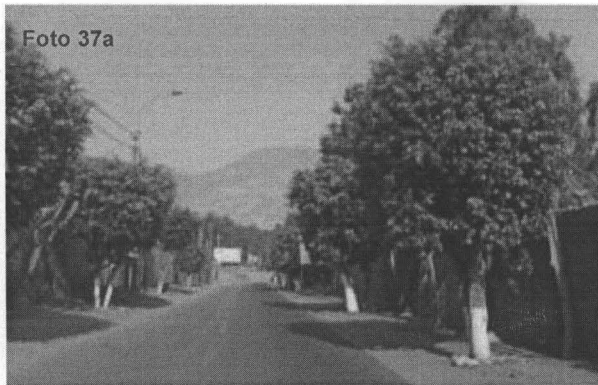
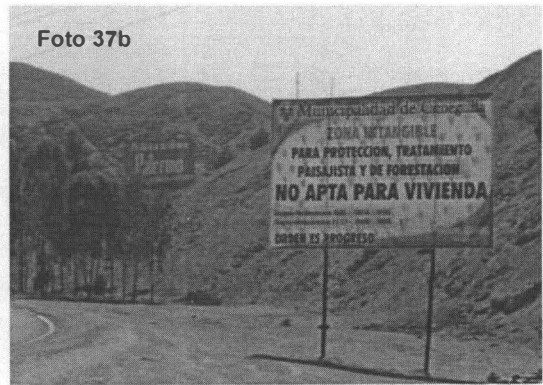
Fotografías N°37a y 37b. Evidencias del estado de limpieza de las bermas centrales de la Av. La Molina, a la altura del Serpentin de Cieneguilla, en el punto georeferenciado N° 1, del Cuadro N° 4. Coordenadas UTM WGS 84 (18L 0299566E 8661898N)

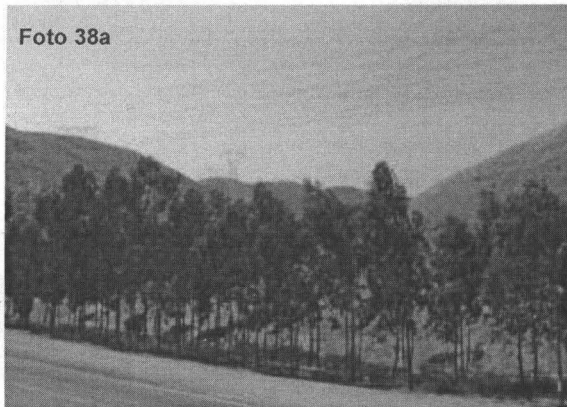
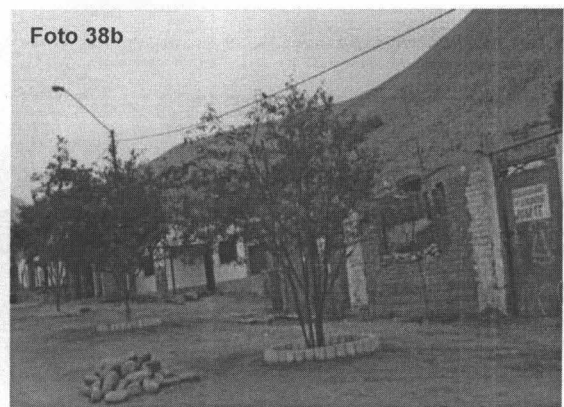
Fotografías N°38a y 38b. Evidencias del estado de limpieza de las bermas centrales de la Av. La Molina, a la altura del barrio Magda Portal, en el punto georeferenciado N° 2, del Cuadro N° 4. Coordenadas UTM WGS 84 (18L 0300520E 8661212N)

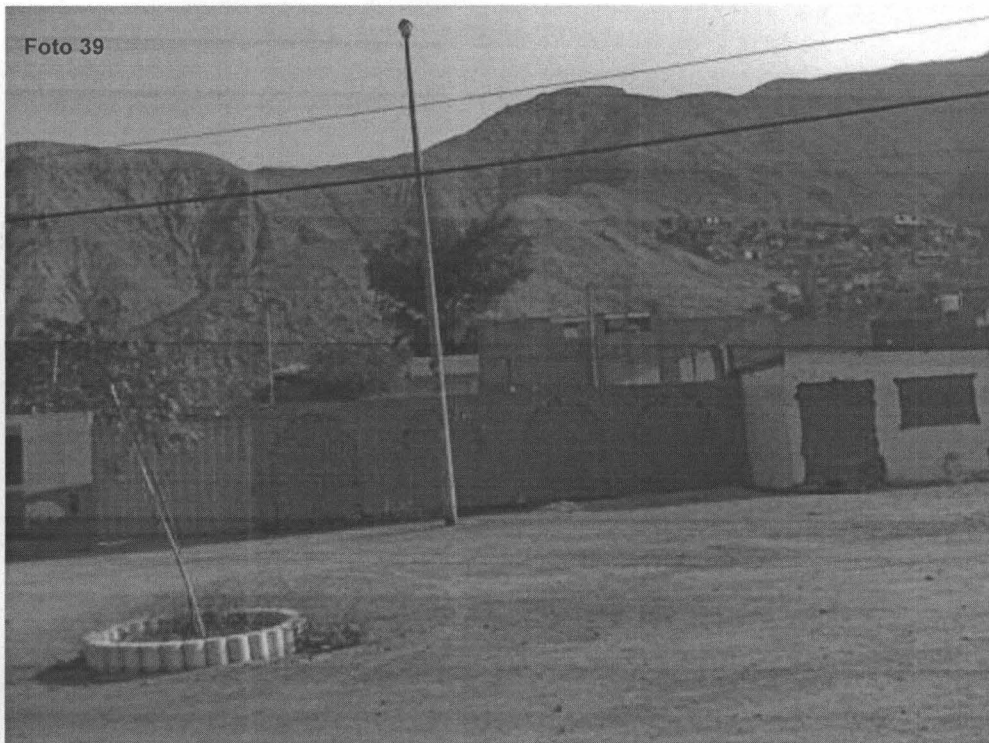
Foto 39

Fotografía N°39. Evidencias del estado de limpieza de las bermas centrales de la Av. La Molina, a la altura del barrio Magda Portal, en el punto georeferenciado N° 3, del Cuadro N° 4. Coordenadas UTM WGS 84 (18L 0302165E 8660095N)

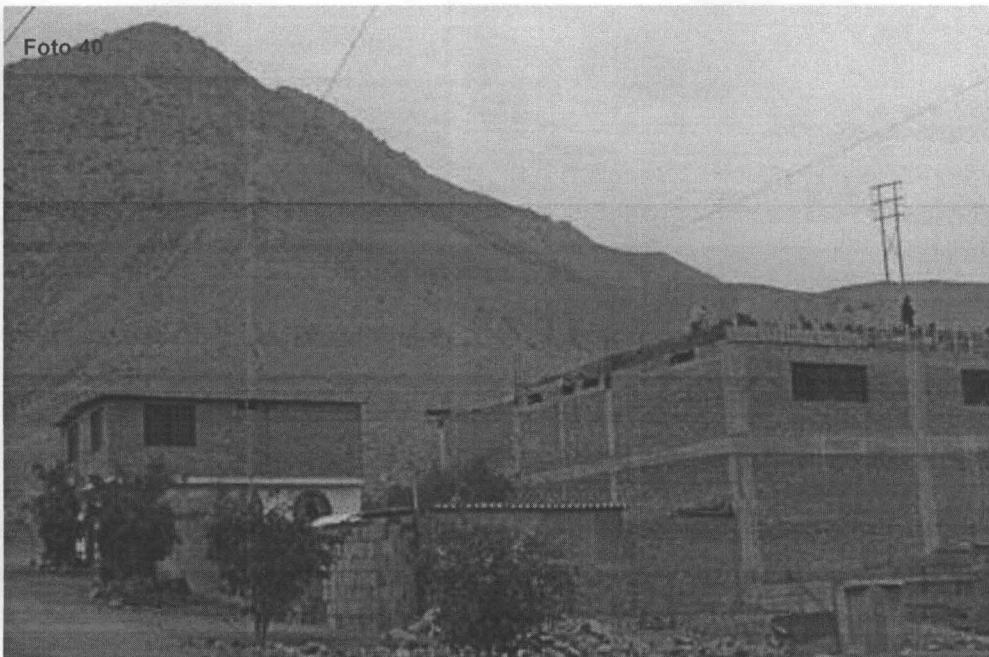
Foto 40

Fotografía N° 40. Evidencias del estado de limpieza de las bermas centrales de la Av. La Molina, a la altura del barrio Magda Portal, en el punto georeferenciado N° 3, del Cuadro N° 4. Coordenadas UTM WGS 84 (18L 0302165E 8660095N)
