**INFORME N° 528 -2013-OEFA/DE-SDCA**

ASUNTO : Emergencia Ambiental en el área de influencia de la Unidad Minera Selene de la empresa Minera Suyamarca S.A.C.

FECHA : San Isidro, **05 DIC. 2013**

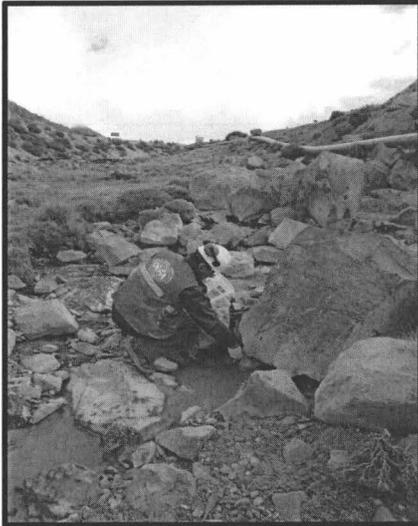
AS - 01

Quebrada Queullacocha, aguas arriba de la zona por donde se ha producido el derrame

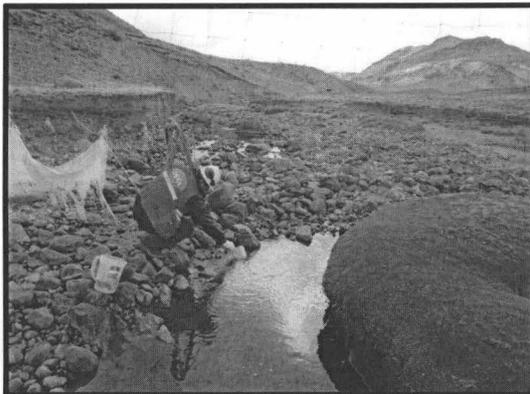
.AS - 02

Río Sullca, aproximadamente a 25 metros aguas arriba antes de la confluencia con la quebrada Queullacocha.

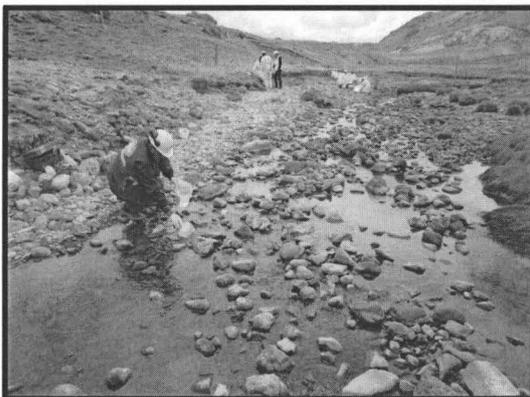
AS - 03

Río Sullca, aproximadamente a 5 metros aguas abajo de la confluencia con la quebrada Queullacocha

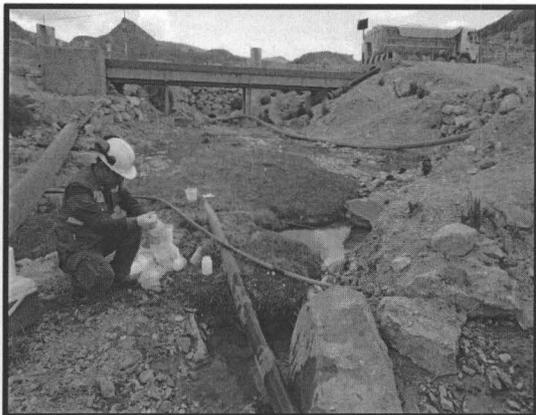
AS - 08

Quebrada Queullacocha, aguas arriba de la zona por donde se ha producido el derrame. 10 m. del

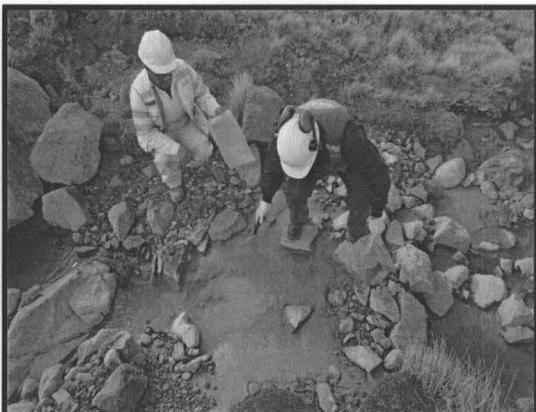
S - 02

Suelo por donde se ha producido el derrame. Zona limpiada recientemente

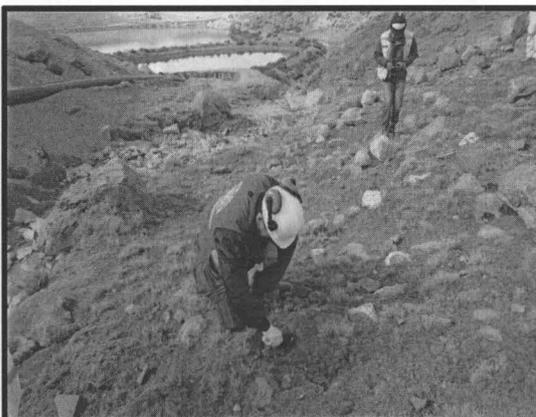
S - 03

Suelo ubicado aproximadamente a 10 m de la zona de derrame (blanco de comparación).

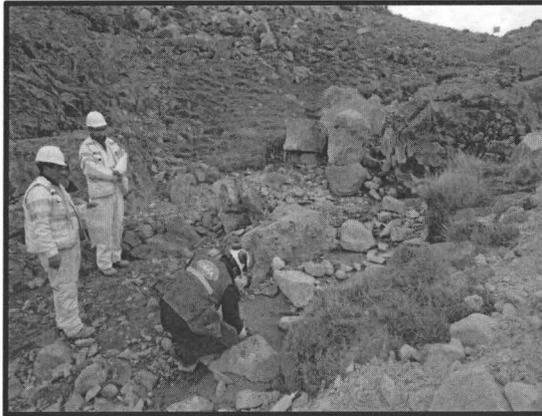
S - 04

Quebrada Queullacocha,
aproximadamente a 15 metros
aguas abajo de la zona por donde
se ha producido el derrame.

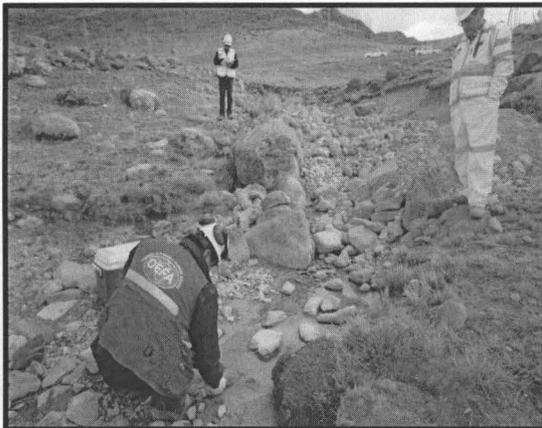
S - 05

Quebrada Queullacocha,
aproximadamente a 3 metros aguas
arriba de la confluencia con el río

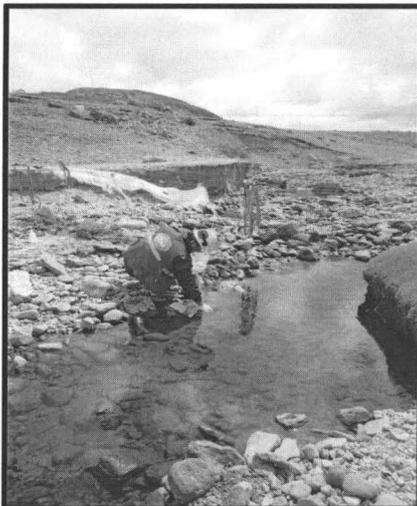
S - 06

Río Sulca, aproximadamente a 25
metros aguas arriba de la
confluencia con la quebrada

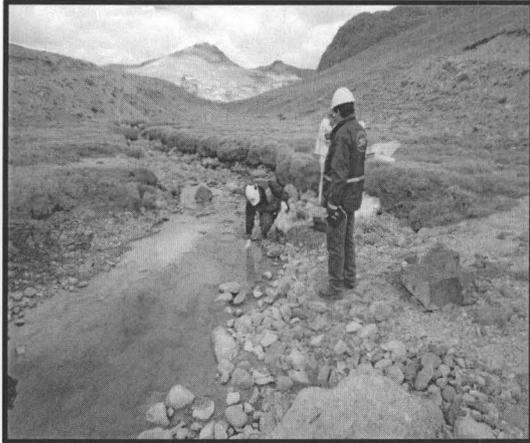
S - 07

Río Sulca, aproximadamente a 5
metros aguas abajo de la
confluencia con la quebrada

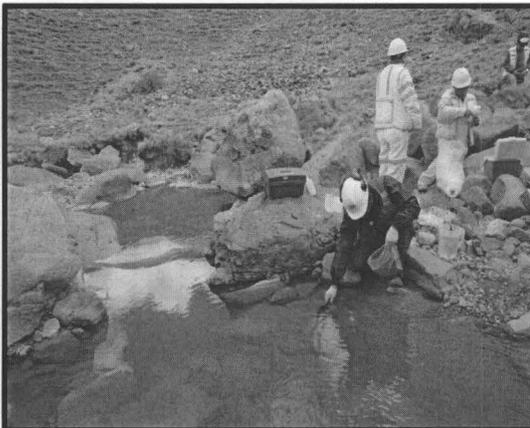
S - 08

Río Sulca, aproximadamente a 300
metros aguas abajo de la
confluencia con la quebrada

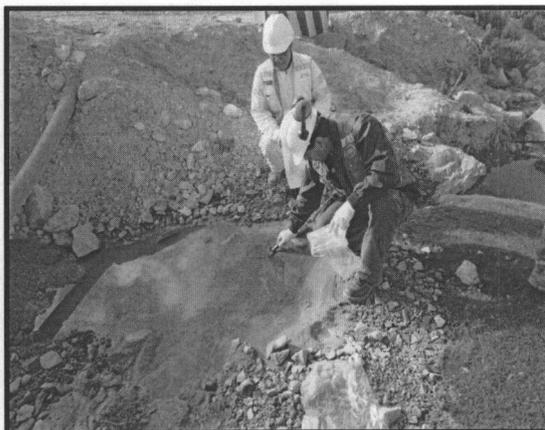
S - 12

Quebrada Queullacocha, aguas
arriba de la zona por donde se ha
producido el derrame, 10 m. del
puente de la vía principal.
