# INFORME DE MANTENIMIENTO PREVENTIVO

N° MANP-4662020

<b>Empresa:</b>	ORGANISMO DE EVALUACIÓN Y FISCALIZACIÓN AMBIENTAL-OEFA	<b>Equipo :</b>	ANALIZADOR AUTOMÁTICO PARA H <sub>2</sub> S/SO <sub>2</sub> - SULFURO DE HIDRÓGENO/DIÓXIDO DE AZUFRE.
<b>OTI:</b>	585MC	<b>Marca:</b>	THERMO SCIENTIFIC
<b>Fecha de servicio :</b>	15 de Diciembre de 2020	<b>Modelo :</b>	450i
<b>Fecha de emisión de informe:</b>	16 de Diciembre de 2020	<b>Serie:</b>	1009241445
<b>Lugar de trabajo:</b>	Instalaciones de GREEN GROUP PE S.A.C.	<b>Identificación / código interno:</b>	672202610004

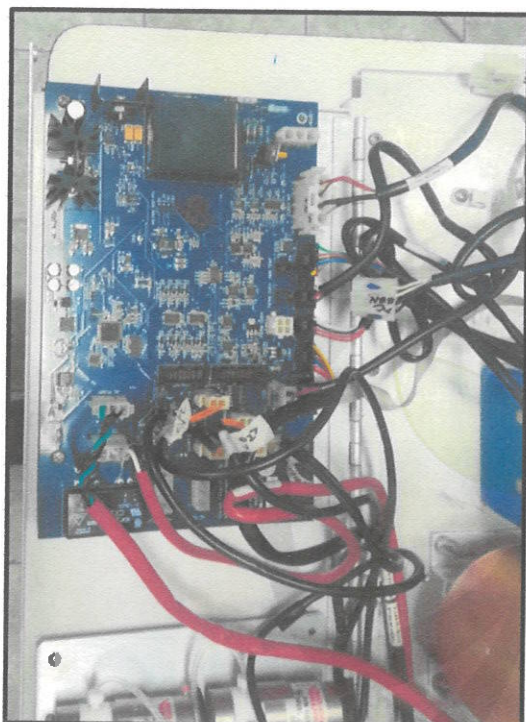
**Fig. 01.** Mantenimiento de las tarjetas electrónicas.

1. Se realizó la inspección del sistema eléctrico y el sistema neumático, se encuentran en buen estado.
2. Se realizó la limpieza y verificación de las conexiones eléctricas, conectores y tarjetas electrónicas (**Fig. 01**).

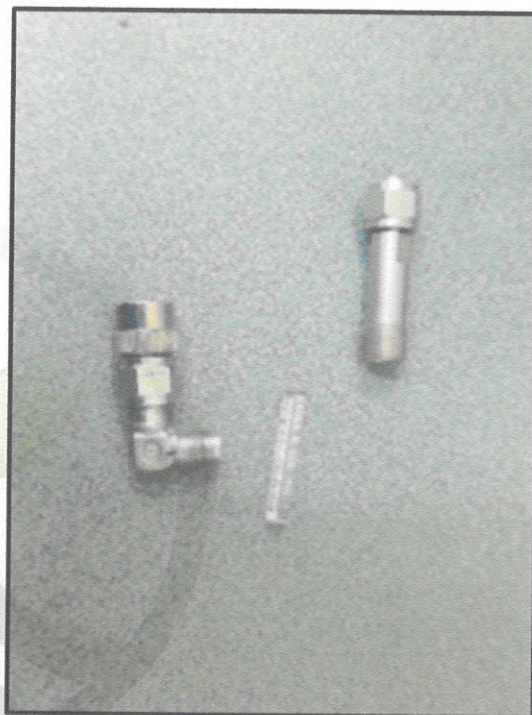
**Fig. 02.** Verificación del capilar.

3. El orificio capilar se encuentra en buen estado (**Fig. 02**)
4. Se realizó la limpieza del ventilador, tuberías internas, electroválvulas de calibración, bomba de succión interna y mangueras. El sistema neumático no presenta fugas (**Fig. 03**).

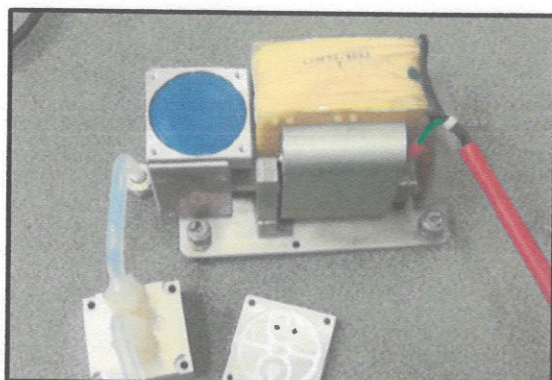
**Fig. 03.** Mantenimiento de la bomba de succión.

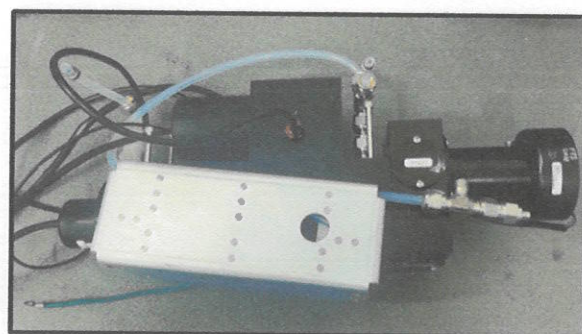
**Fig. 04.** Mantenimiento de los sensores y cámara de medición.

5. Se realizó la limpieza verificación de los sensores y cámara de medición (**Fig. 04**).
6. Se realizó el ajuste y verificación del flujo de succión y de la presión.

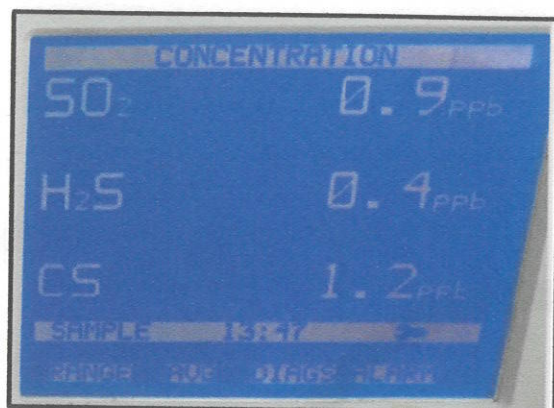
**Fig. 05.** Verificación con aire zero.

7. Se realizó el ajuste suministrando los gases ZERO y SPAN, las lecturas obtenidas son satisfactorias (**Fig. 05, 06 y 07**).
8. Se realizó limpieza de la fuente de poder y mediciones de voltajes.

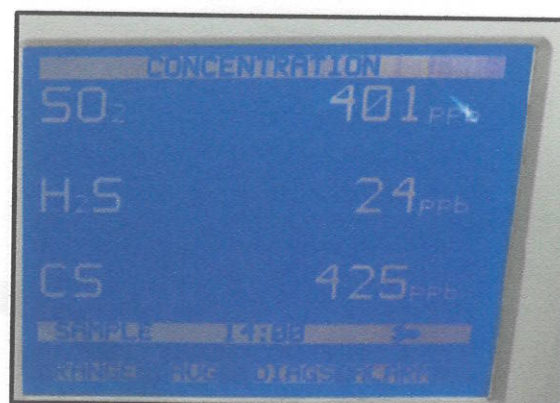
**Fig. 06.** Verificación con 400 ppb de SO<sub>2</sub>.

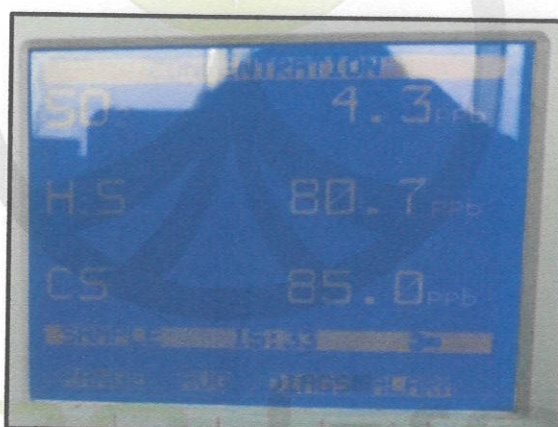
**Fig. 07.** Verificación con 80 PPB de H<sub>2</sub>S.

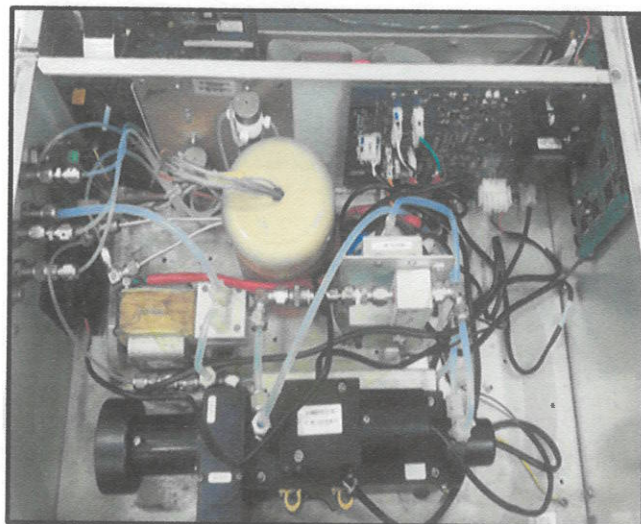
- El equipo enciende con normalidad y no presenta alarmas.
- Se realizó la inspección de la bomba, válvulas, ventilador y mangueras. El sistema neumático se encuentra operativo (**Fig. 01**).

*Fig. 01: El sistema eléctrico se encuentra físicamente en buen estado.*

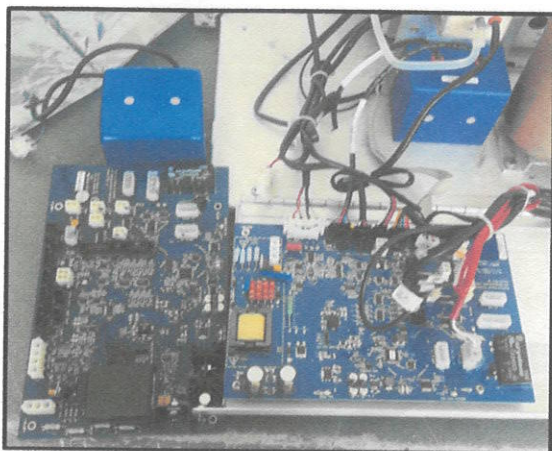
**Fig. 01.-** Se instaló una tarjeta de interface y la fuente HVPS.

- Se realizó el cambio de los repuestos mencionados en el informe de diagnóstico DIAG-3552020.
- Se realizó el cambio la tarjeta de interface y la fuente HVPS para PMT (**Fig. 01**).
- Se realizó el cambio del juego de oring's y empaquetaduras de la cámara de reacción (**Fig. 02**).
- Se realizó el cambio del el rodamiento y soportes para bomba de succión (**Fig. 03**).
- Luego del mantenimiento se realizó las pruebas de funcionamiento del instrumento, el equipo respondió adecuadamente.
- El Analizador Automático SO<sub>2</sub>-H<sub>2</sub>S se encuentra **OPERATIVO**.

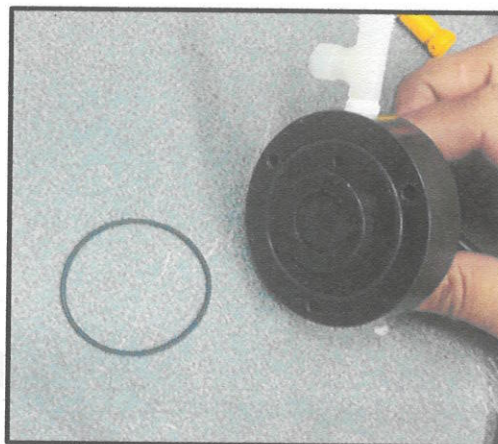
**Fig. 02.-** Se cambió oring's y empaquetaduras de la cámara de reacción.

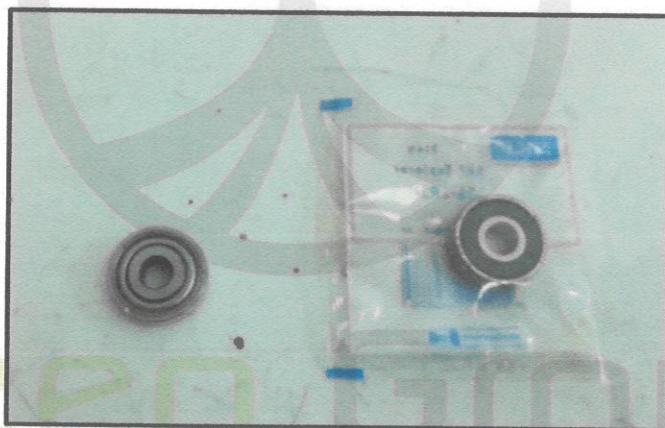
**Fig. 03.-** Se cambió el rodamiento y soportes para bomba de succión.
