**Evaluación ambiental de seguimiento en el área de influencia de la unidad minera Andaychagua de Volcan Compañía Minera S.A.A., distrito Huay-Huay, provincia Yauli, departamento de Junín
Agua Superficial**
Expediente de evaluación: 003-2022-DEAM-EAS
Código de acción: 0005-4-2022-412

Evaluación ambiental de seguimiento en el área de influencia de la unidad minera Andaychagua de Volcan Compañía Minera S.A.A., distrito Huay-Huay, provincia Yauli, departamento de Junín
Agua residual industrial
Expediente de evaluación: 003-2022-DEAM-EAS
Código de acción: 0005-4-2022-412

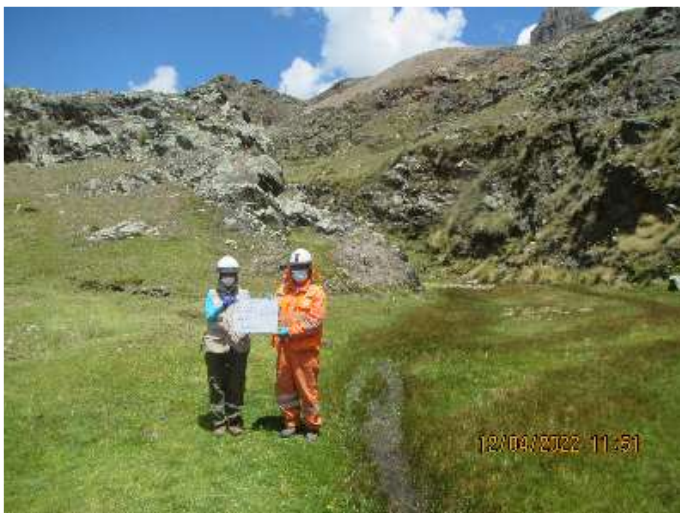
Distrito	Huay Huay	Provincia	Yauli	Departamento	Junín
Fotografía 8 AS-60

Fecha: 12/04/2022					
Hora: 11:40					
Coordenadas UTM WGS 84 – Zona 18L					
Este (m): 392190					
Norte (m): 8700399					
Altitud (m s. n. m.): 4225					
Precisión: ± 3m					
Descripción:	Ubicado en el Flujo de agua que discurre por la quebrada Sin Nombre, aproximadamente a 440 metros del pie del talud del depósito de relave Andaychagua Bajo. Y aproximadamente a 108 metros antes de llegar al río Andaychagua.

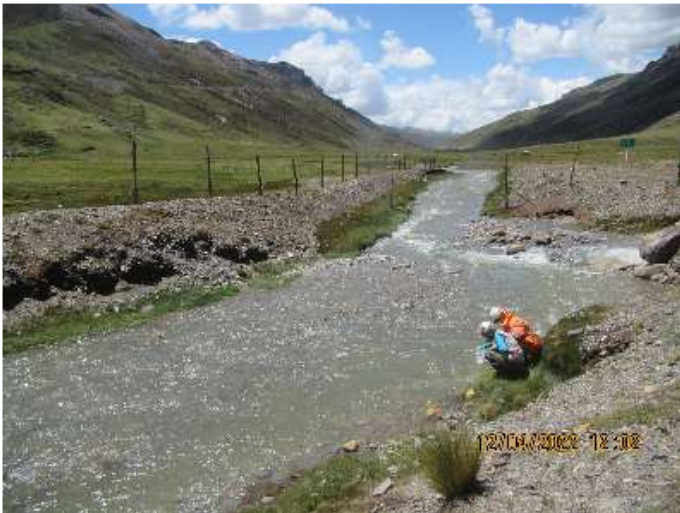
Distrito	Huay Huay	Provincia	Yauli	Departamento	Junín
Fotografía 9 EM-610

Fecha: 12/04/2022					
Hora: 12:10					
Coordenadas UTM WGS 84 – Zona 18L					
Este (m): 392293					
Norte (m): 8700509					
Altitud (m s. n. m.): 4226					
Precisión: ± 3m					
Descripción:	Ubicado en el Río Andaychagua, aproximadamente a 60 metros aguas abajo de la confluencia con la quebrada Sin Nombre y Quebrada sin nombre..
