**Evaluación ambiental de seguimiento en el área de influencia de la unidad minera Andaychagua de Volcan Compañía Minera S.A.A., distrito Huay-Huay, provincia Yauli, departamento de Junín**  
**Agua Superficial**
**Expediente de evaluación: 003-2022-DEAM-EAS**
**Código de acción: 0007-8-2022-417**

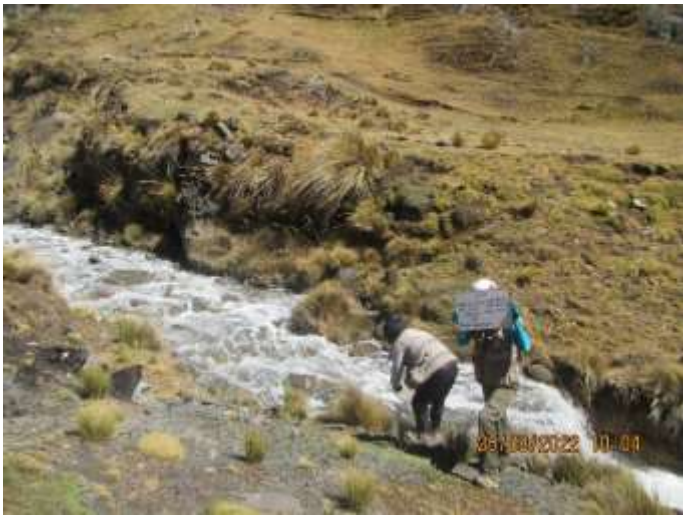
| Distrito | Huay Huay | Provincia | Yauli | Departamento | Junín |
|--|---|---|---|---|---|
| <b>Fotografía 2<br/>AS-11</b> | | | | | |

| Distrito | Huay Huay | Provincia | Yauli | Departamento | Junín |
|--|---|---|---|---|---|
| <b>Descripción:</b> | Ubicado en la Quebrada Sin Nombre, aproximadamente a 150 m aguas abajo del efluente EM-607. | | | | |

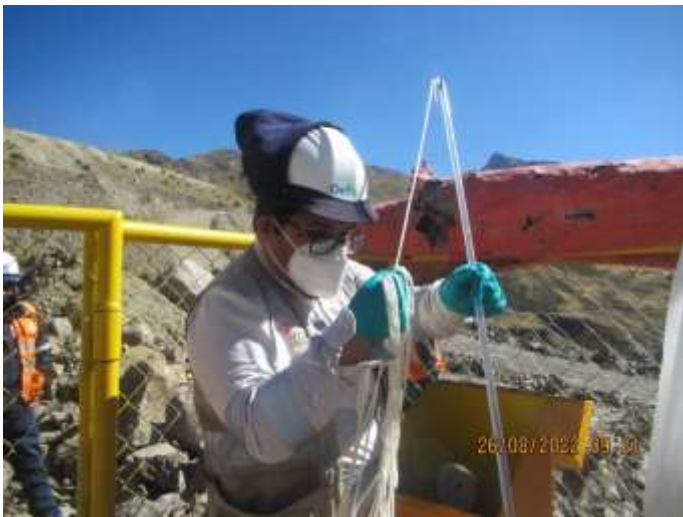
| Distrito | Huay Huay | Provincia | Yauli | Departamento | Junín |
|--|--|---|---|---|---|
| <b>Fotografía 1<br/>PZ 21-11</b> | | | | | |

| Distrito | Huay Huay | Provincia | Yauli | Departamento | Junín |
|--|--|---|---|---|---|
| <b>Descripción:</b> | Piezómetro ubicado en la Corona del depósito de relaves Andaychagua Bajo. | | | | |
