**Evaluación ambiental de seguimiento en el área de influencia de la unidad minera Andaychagua de Volcan Compañía Minera S.A.A., distrito Huay-Huay, provincia Yauli, departamento de Junín
Agua Superficial**
Expediente de evaluación: 003-2022-DEAM-EAS
Código de acción: 0006-10-2022-417

**Evaluación ambiental de seguimiento en el área de influencia de la unidad minera Andaychagua de Volcan Compañía Minera S.A.A., distrito Huay-Huay, provincia Yauli, departamento de Junín
Agua subterránea**
Expediente de evaluación: 003-2022-DEAM-EAS
Código de acción: 0006-10-2022-417

Evaluación ambiental de seguimiento en el área de influencia de la unidad minera Andaychagua de Volcan Compañía Minera S.A.A., distrito Huay-Huay, provincia Yauli, departamento de Junín
Agua residual industrial
Expediente de evaluación: 003-2022-DEAM-EAS
Código de acción: 0006-10-2022-417

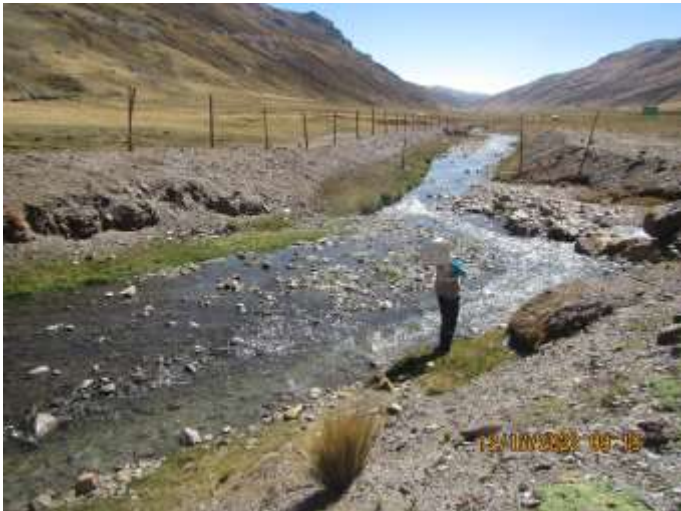
Distrito	Huay Huay	Provincia	Yauli	Departamento	Junín
Fotografía 7 EM-610

Fecha: 12/10/2022					
Hora: 9:05					
Coordenadas UTM WGS 84 – Zona 18L					
Este (m): 392293					
Norte (m): 8700509					
Altitud (m s. n. m.): 4226					
Precisión: ± 3m					
Descripción:		Ubicado en el Río Andaychagua, aproximadamente a 60 metros aguas abajo de la confluencia con la quebrada Sin Nombre y Quebrada sin nombre.

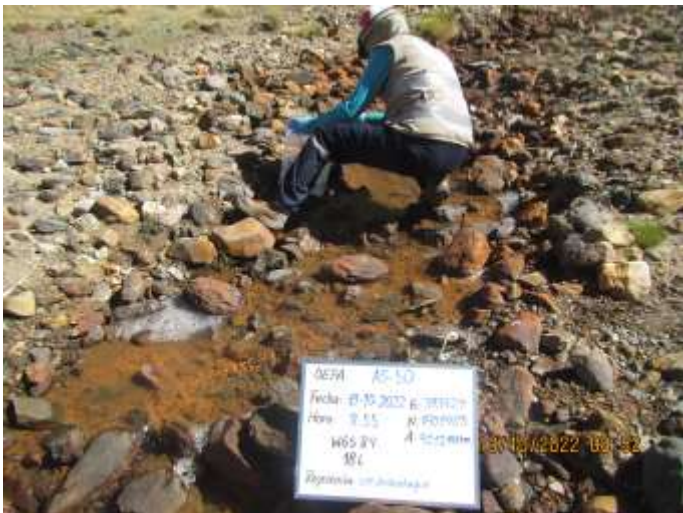
Distrito	Huay Huay	Provincia	Yauli	Departamento	Junín
Fotografía 9 AS-50

Fecha: 13/10/2022					
Hora: 8:55					
Coordenadas UTM WGS 84 – Zona 18L					
Este (m): 393724					
Norte (m): 8701405					
Altitud (m s. n. m.): 4212					
Precisión: ± 3m					
Descripción:	Ubicado en la Quebrada Sin Nombre (zona ultimatum) aproximadamente a 200 metros aguas abajo del efluente proveniente de la bocamina B-AN-23.

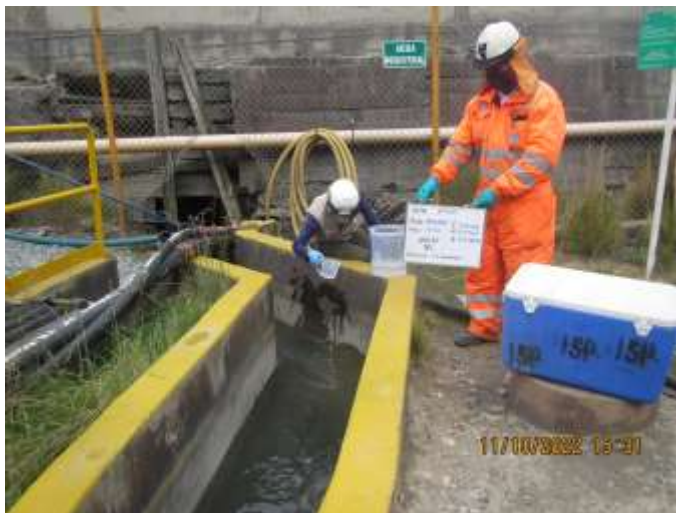
Distrito	Huay Huay	Provincia	Yauli	Departamento	Junín
Fotografía 1 EM-604					
Fecha: 11/10/2022					
Hora: 15:30					
Coordenadas UTM WGS 84 – Zona 18L					
Este (m): 389540					
Norte (m): 8701669					
Altitud (m s. n. m.): 4438					
Precisión: ± 3m					
Descripción: Ubicado en el Canal de salida de la planta de tratamiento de agua de mina.

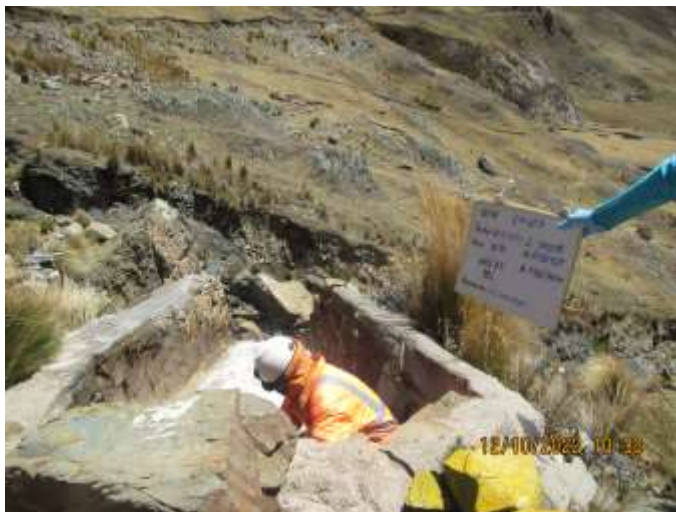
Distrito	Huay Huay	Provincia	Yauli	Departamento	Junín
Fotografía 2 EM-607					
Fecha: 12/10/2022					
Hora: 10:30					
Coordenadas UTM WGS 84 – Zona 18L					
Este (m): 392018					
Norte (m): 8700469					
Altitud (m s. n. m.): 4362					
Precisión: ± 3m					
Descripción: Ubicado en la descarga de efluente del depósito de relaves Andaychagua Alto.
