## INFORME DE MANTENIMIENTO PREVENTIVO

**N° MANP-5912022**

<b>Empresa:</b>	ORGANISMO DE EVALUACIÓN Y FISCALIZACIÓN AMBIENTAL - OEFA	<b>Equipo:</b>	ESTACIÓN METEOROLÓGICA
<b>OTI:</b>	479MC-A	<b>Marca:</b>	MAIGRAI
<b>Fecha de servicio:</b>	3 de octubre de 2022	<b>Modelo:</b>	M01
<b>Fecha de emisión de informe:</b>	5 de octubre de 2022	<b>Serie:</b>	CE0173
<b>Lugar de trabajo:</b>	Instalaciones de GREEN GROUP PE S.A.C.	<b>Identificación / código interno:</b>	672288020043

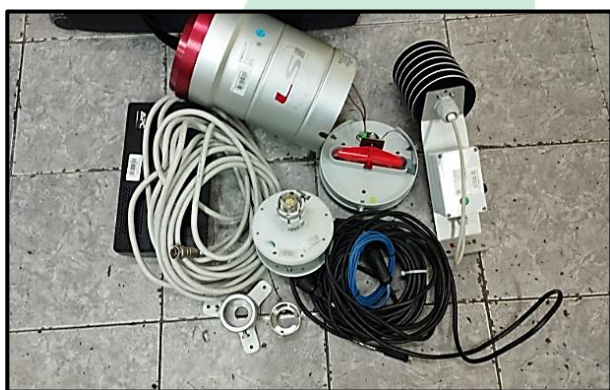
1. Se realizó la limpieza y verificación de los accesorios del equipo, encontrándose todos en buen estado **(Fig. 01)**.
2. Se realizó la limpieza y verificación de las tarjetas electrónicas del equipo **(Fig. 02)**.

**Fig. 01.** Limpieza y verificación de los accesorios del equipo.

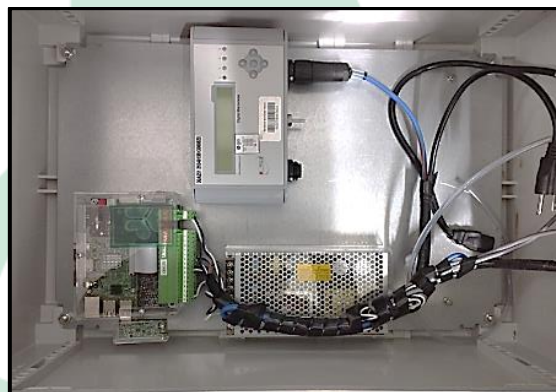
**Fig. 02.** Limpieza y verificación de las tarjetas electrónicas.

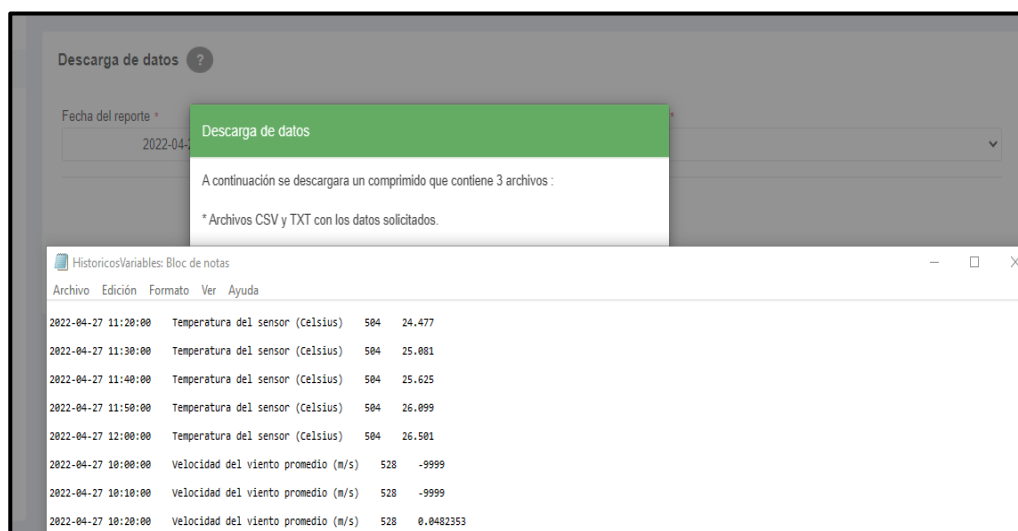
7. Se realizó la comunicación inalámbrica y descarga de data mediante el transmisor de comunicación vía red Wifi al Servidor MIAGRA **(Fig. 04)**.

**Fig. 04.** Verificación de descarga de data red Wifi al Servidor MIAGRAI.
