## INFORME DE MANTENIMIENTO PREVENTIVO

N° MANP-4022022

<b>Empresa:</b>	ORGANISMO DE EVALUACIÓN Y FISCALIZACIÓN AMBIENTAL - OEFA	<b>Equipo:</b>	MUESTREADOR DE MATERIAL PARTICULADO DEL AIRE DE BAJO VOLUMEN
<b>OTI:</b>	357MC	<b>Marca:</b>	MET ONE INSTRUMENTS
<b>Fecha de servicio:</b>	1 de Agosto de 2022	<b>Modelo:</b>	E-FRM-DC
<b>Fecha de emisión de informe:</b>	2 de Agosto de 2022	<b>Serie:</b>	B11931
<b>Lugar de trabajo:</b>	Instalaciones de Green Group Pe S.A.C.	<b>Identificación código interno:</b>	602264080021

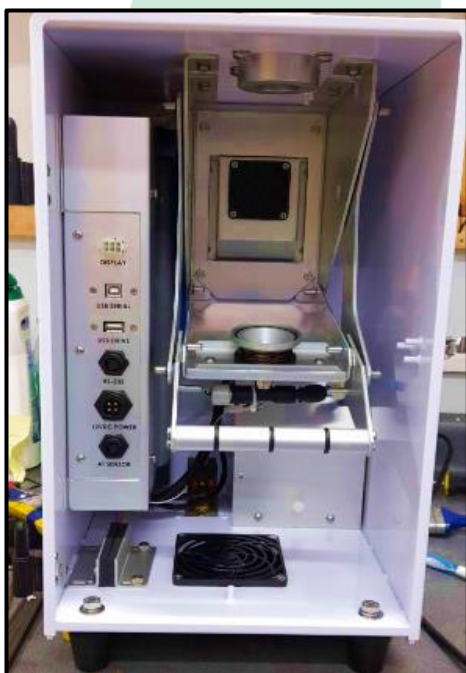
1. Se realizó la limpieza e inspección de la estructura, tapas laterales, tubo extensor e impactador de PM<sub>2.5</sub> (**Fig. 1 y 4**).
2. Se realizó la limpieza e inspección de las tarjetas electrónicas, teclado, adaptador de energía, ventilador y conectores eléctricos (**Fig. 2**). También se realizó el ajuste de la pantalla touch y la medición del voltaje de adaptador de energía.
3. Se realizó la limpieza y ajuste de los conectores del sistema neumático, filtro de línea, electroválvula, bomba de vacío y motor eléctrico (**Fig. 3**).

**Fig. 1.** Mantenimiento del módulo del equipo.

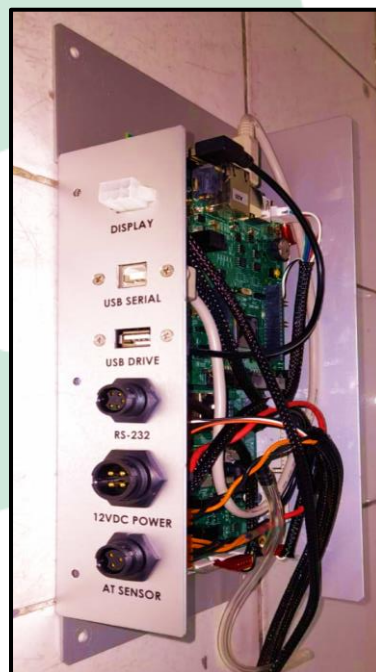
**Fig. 2.** Mantenimiento de las tarjetas electronicas.

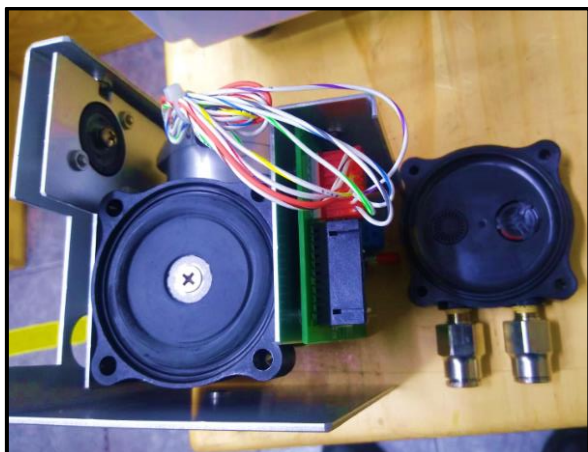
**Fig. 3.** Mantenimiento de la bomba de succión.

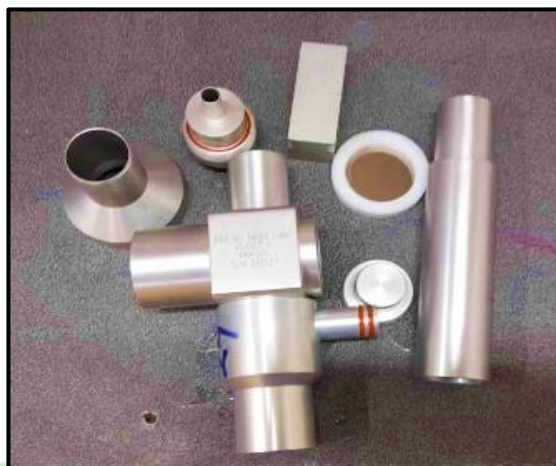
**Fig. 4.** Mantenimiento del impactador PM2.5.

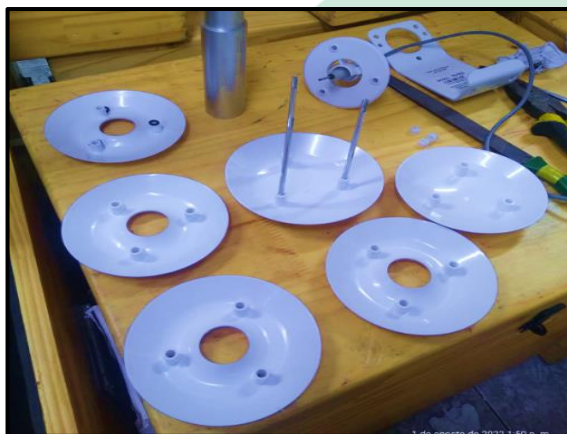
4. Se realizó la limpieza y verificación de los sensores de temperatura externo e interno, sensor de humedad relativa, sensor barométrico y sensor de flujo **(Fig. 5)**.
5. Se realizó las pruebas de fuga interna y externa, las pruebas fueron aprobatorias.
6. Se realizó el ajuste y verificación de flujo de succión, se obtuvieron resultados satisfactorios (flujo 16.7 LPM  $\pm 2\%$ ) **(Fig. 6)**.

**Fig. 5.** Mantenimiento al sensor de temperatura externo.

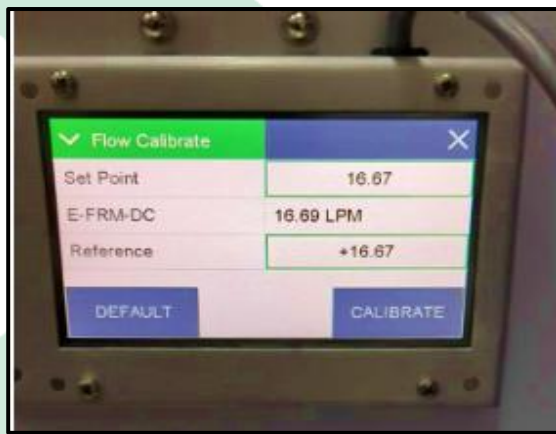
**Fig. 6.** Ajuste y verificación de flujo.
