INFORME DE MANTENIMIENTO PREVENTIVO

N° MANP-4012022

Empresa:	ORGANISMO DE EVALUACIÓN Y FISCALIZACIÓN AMBIENTAL - OEFA	Equipo:	MUESTREADOR DE MATERIAL PARTICULADO DEL AIRE DE BAJO VOLUMEN
OTI:	356MC	Marca:	MET ONE INSTRUMENTS
Fecha de servicio:	1 de Agosto de 2022	Modelo:	E-FRM-DC
Fecha de emisión de informe:	2 de Agosto de 2022	Serie:	B11934
Lugar de trabajo:	Instalaciones de Green Group Pe S.A.C.	Identificación código interno:	602264080020

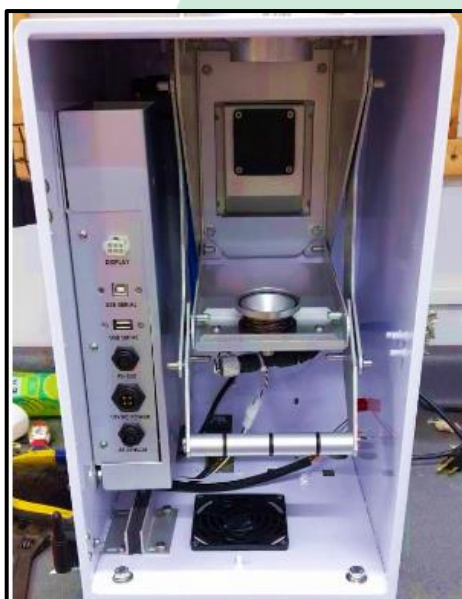
- Se realizó la limpieza e inspección de la estructura, tapas laterales, tubo extensor e impactador de PM_{2.5} **(Fig. 1 y 4).**
- Se realizó la limpieza e inspección de las tarjetas electrónicas, teclado, adaptador de energía, ventilador y conectores eléctricos **(Fig. 2).** También se realizó el ajuste de la pantalla touch y la medición del voltaje de adaptador de energía.
- Se realizó la limpieza y ajuste de los conectores del sistema neumático, filtro de línea, electroválvula, bomba de vacío y motor eléctrico **(Fig. 3).**

Fig. 1. Mantenimiento del módulo del equipo.

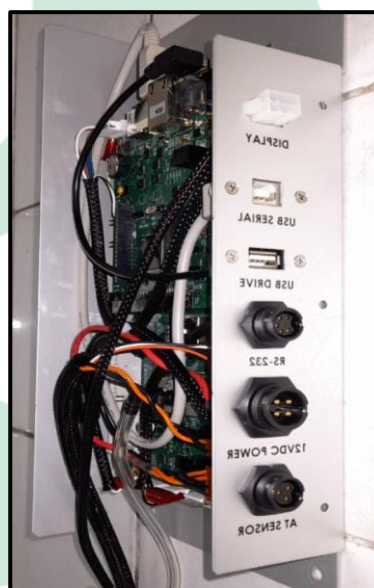
Fig. 2. Mantenimiento de las tarjetas electronicas.

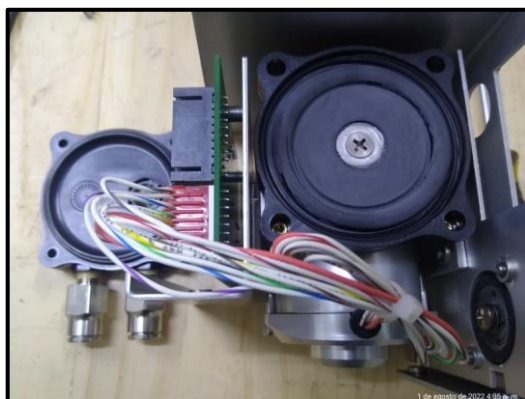
Fig. 3. Mantenimiento de la bomba de succión.

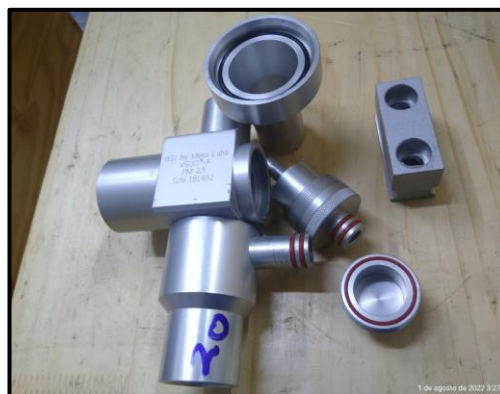
Fig. 4. Mantenimiento del impactador PM2.5.

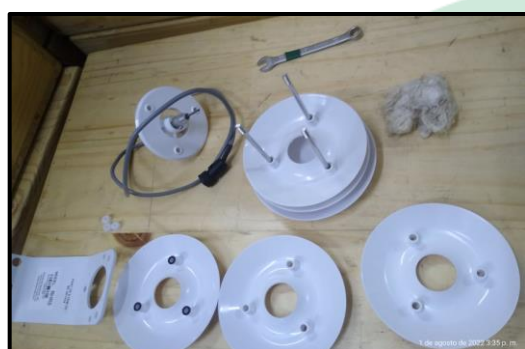
4. Se realizó la limpieza y verificación de los sensores de temperatura externo e interno, sensor de humedad relativa, sensor barométrico y sensor de flujo (**Fig. 5**).
5. Se realizó las pruebas de fuga interna y externa, las pruebas fueron aprobatorias.
6. Se realizó el ajuste y verificación de flujo de succión, se obtuvieron resultados satisfactorios (flujo 16.7 LPM $\pm 2\%$) (**Fig. 6**).

Fig. 5. Mantenimiento al sensor de temperatura externo.

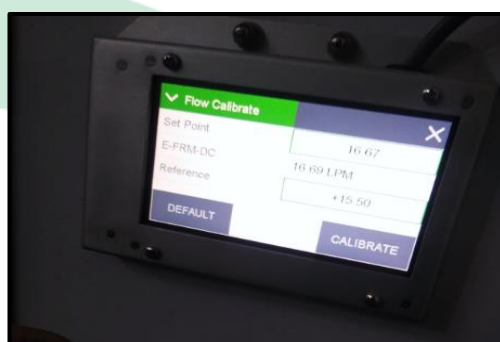
Fig. 6. Ajuste y verificación de flujo.
