**INFORME N° 697-2014-OEFA/DE-SDCA**

ASUNTO : Reporte de Campo sobre identificación de área con suelo  
impregnado con hidrocarburo en el Lote VII/VI.

## REPORTE CAMPO

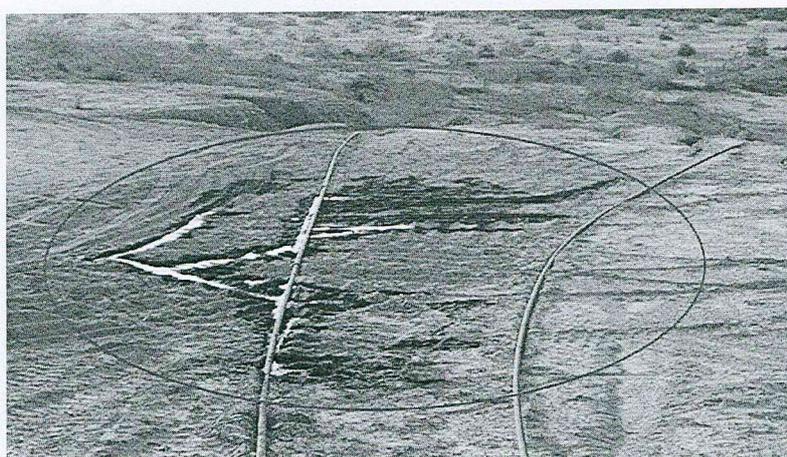
Con fecha 07 de agosto del 2014, siendo las 16:10 p.m. el personal de la Unidad de Identificación de Pasivos Ambientales en el Subsector Hidrocarburos: Estefany G. Teodoro Vara y John A. Inuma Oliveira y, en el marco de la identificación de pasivos ambientales del subsector hidrocarburos a 10 m aproximadamente de la ubicación del Pozo T6891 encontró un área con suelo impregnado con hidrocarburo de aproximadamente 200 m<sup>2</sup>, el cual tenía como origen un liqueo proveniente de una de las tuberías que va hacia la Batería.

**Fotografía N° 1.** Vista panorámica de tuberías de la zona afectada con suelo impregnado con hidrocarburo, originado por el liqueo de una de las tuberías que van hacia la Batería.

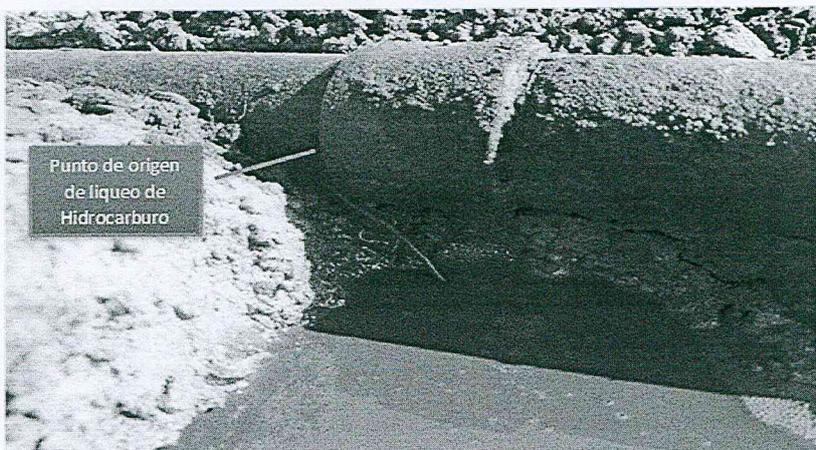
**Fotografía N° 2.** Punto de origen de liqueo de Hidrocarburo proveniente de tubería que va hacia la Batería.

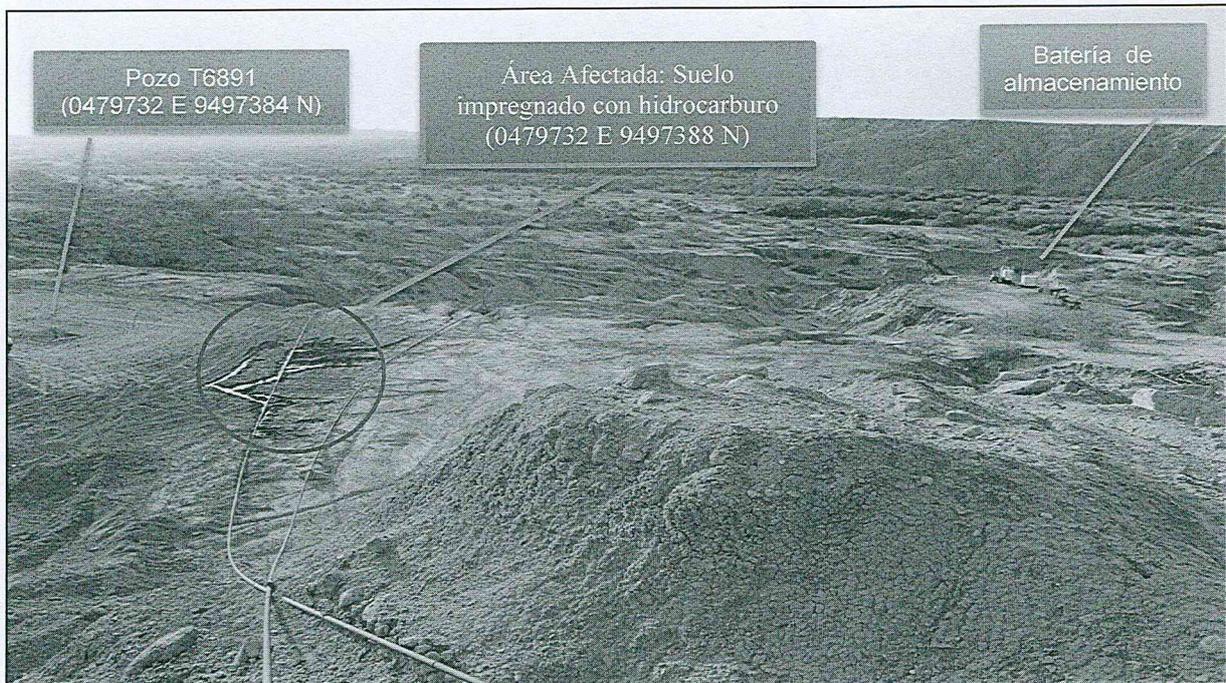
Pozo T6891  
(0479732 E 9497384 N)

Área Afectada: Suelo  
impregnado con hidrocarburo  
(0479732 E 9497388 N)

Fotografía N° 2. Vista panorámica de las tuberías, donde se muestra la zona afectada, así como la dirección de las tuberías hacia la batería.

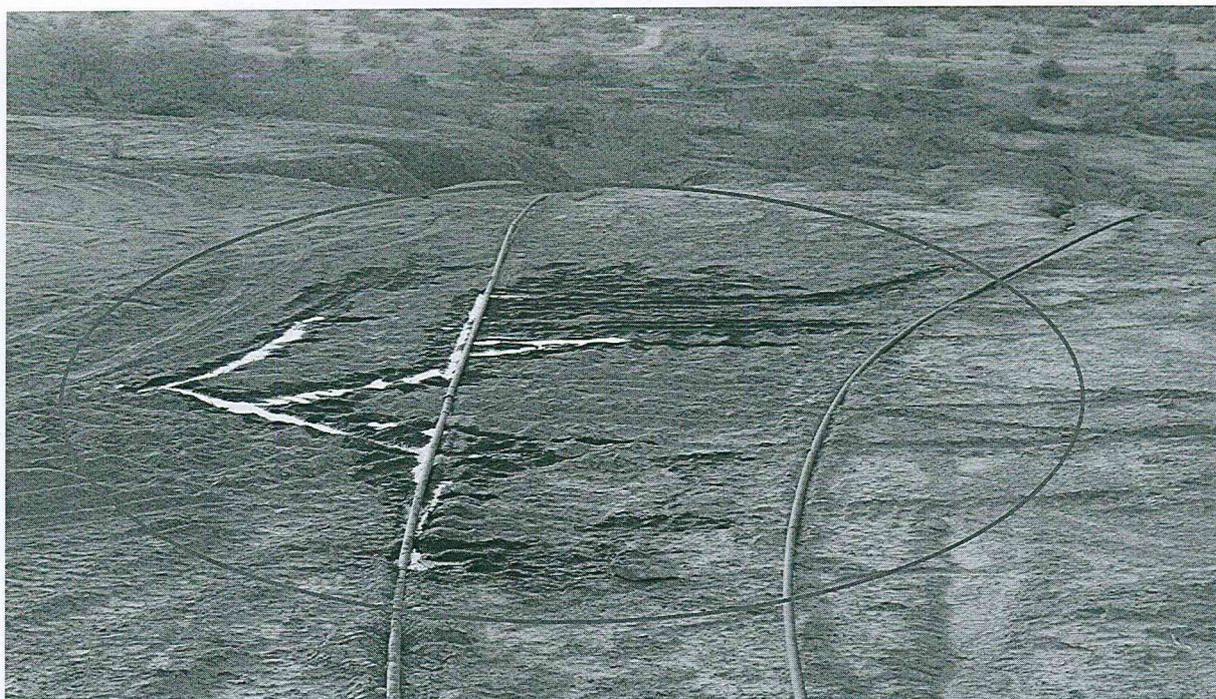
**Fotografía N° 3.** Vista lateral de las tuberías de aproximadamente 2 plg de diámetro, de una de estas proveniente el liqueo de hidrocarburo.

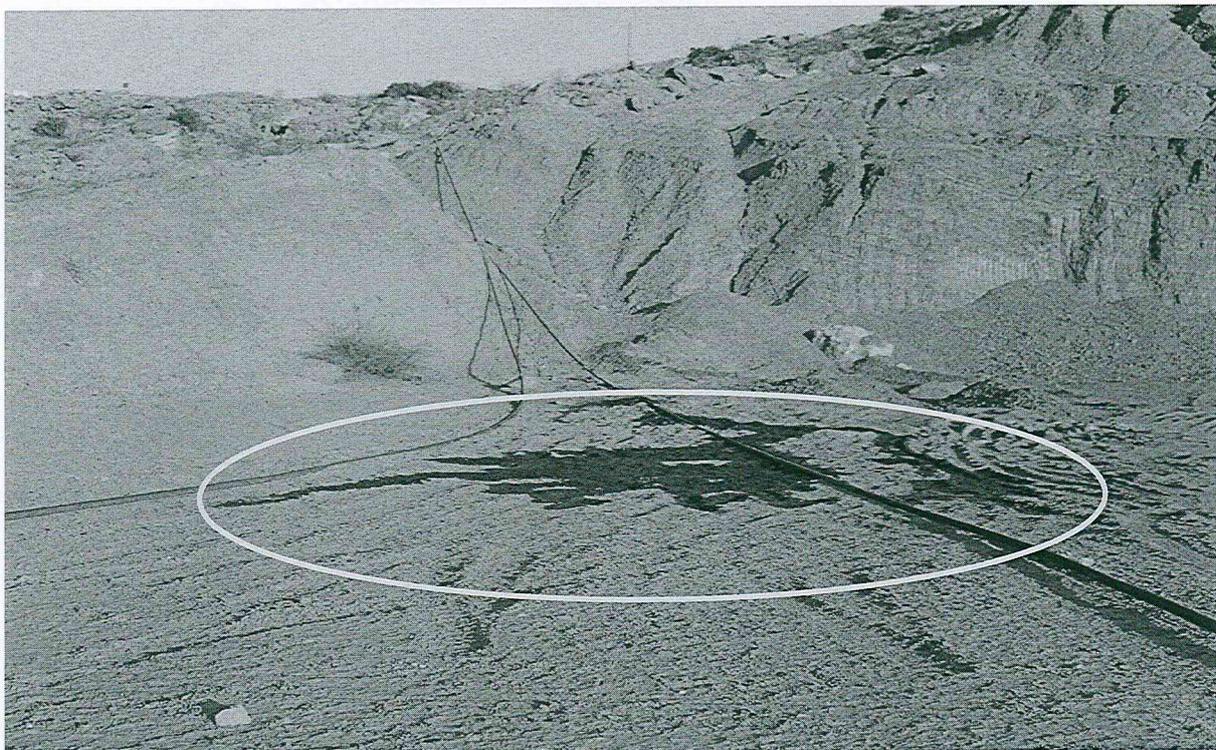
**Fotografía N° 4.** Vista frontal de las tuberías, se visualizó suelo impregnado con hidrocarburo en un área de 200 m<sup>2</sup> aprox.

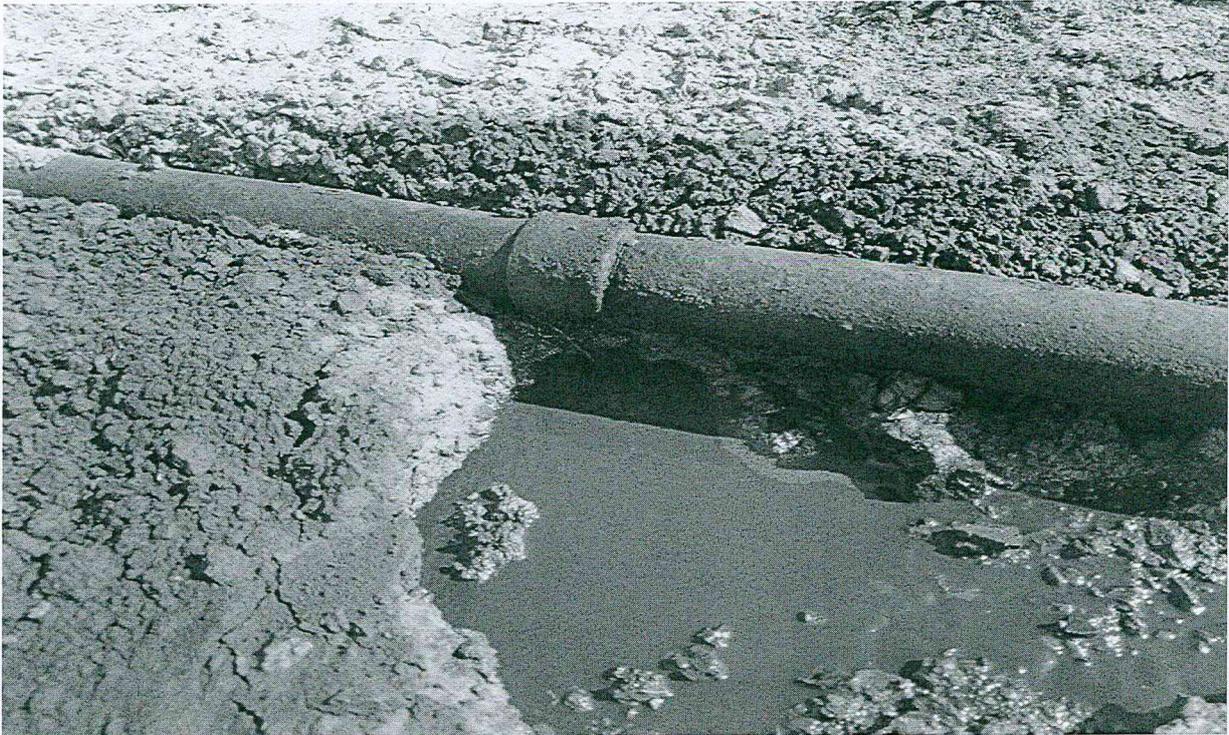
Fotografía N° 5. Vista del suelo impregnado con hidrocarburo producto de liqueo de tubería.

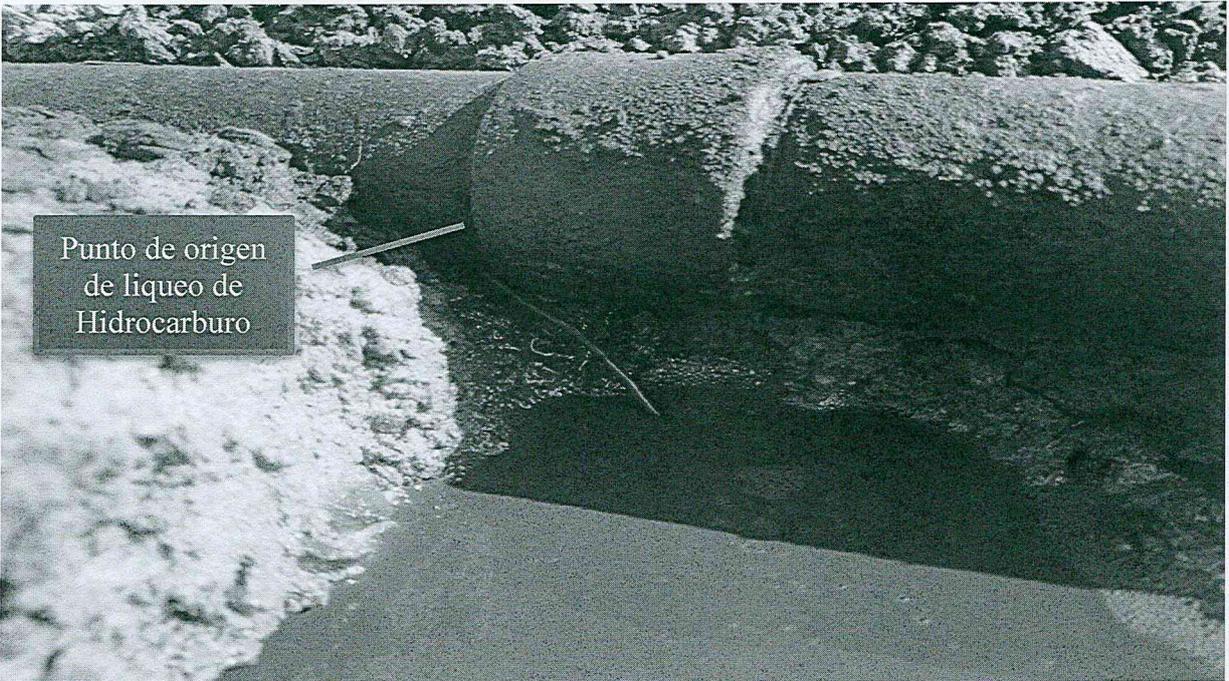
Fotografía N° 6. Punto de origen de liqueo proveniente de la tubería.
