**INFORME N°<sup>Sto</sup> 2013-OEFA/DE-SDCA**

ASUNTO : Identificación de pasivo ambiental del subsector hidrocarburos correspondiente a un pozo mal abandonado con código PERUPETRO Z\_316, ubicado en el Lote XX, distrito Zorritos, provincia Contralmirante Villar, región Tumbes.

FECHA : San Isidro, **29 NOV. 2013**

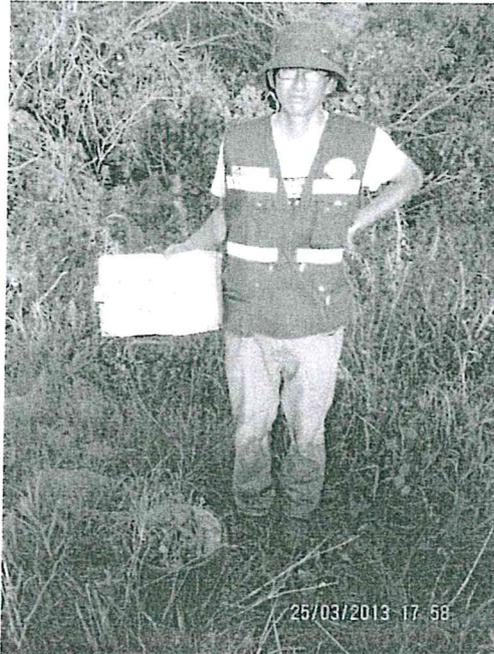
Fotografía N° 1. Pozo inactivo, mal abandonado, no se observa afloramiento, ni se percibe organolépticamente emisión de gases.

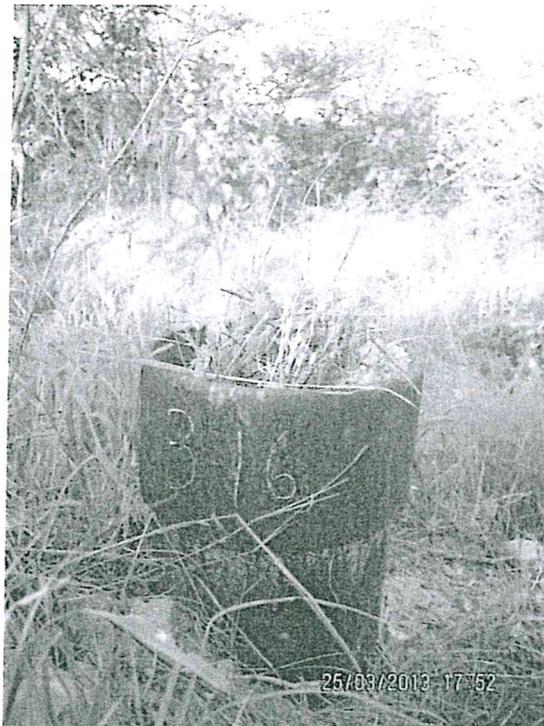
Durante la evaluación in situ realizada por el OEFA, se pudo observar que el casing está ubicado a nivel de la superficie del suelo, sobresale 0,40 m y no presenta señalización alguna. No se observa afloramiento de líquido, ni se perciben olores característicos a hidrocarburos. Se encuentra dentro de un terreno de propiedad de la Villa Militar Naval. (Ver anexos 1, 2 y 3).

Fotografía N° 2. Se ubicó casing a nivel de superficie, sobresale 0,40 m, no presenta señalización.

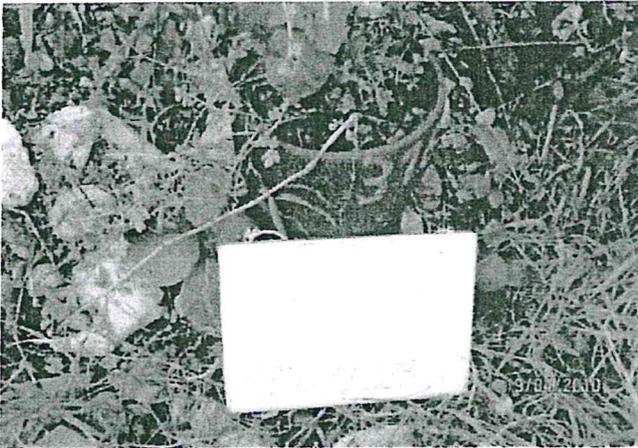
**3. REGISTRO FOTOGRÁFICO**

Pozo inactivo DPA, está representado por un casing abierto de 0.50 m. de altura y con concreto en la base, se encuentra en una planicie al interior de la Villa Naval de Zorritos. No cuenta con acceso carretero directo.

Inadecuado abandono de pozo por antigua actividad de exploración y explotación de hidrocarburos
