INFORME N° 004-2013-OEFA/DE-SDCA

ASUNTO : Identificación de pasivo ambiental del subsector hidrocarburos correspondiente a un pozo mal abandonado con código PERUPETRO Z_273, ubicado en el Lote XX, distrito Zorritos, provincia Contralmirante Villar, región Tumbes.

Identificación de un pasivo ambiental del subsector hidrocarburos correspondiente a un pozo con código PERUPETRO Z_273 e identificado en campo como Pozo 273-Z, ubicado en Lote XX (ex Lote XIV).

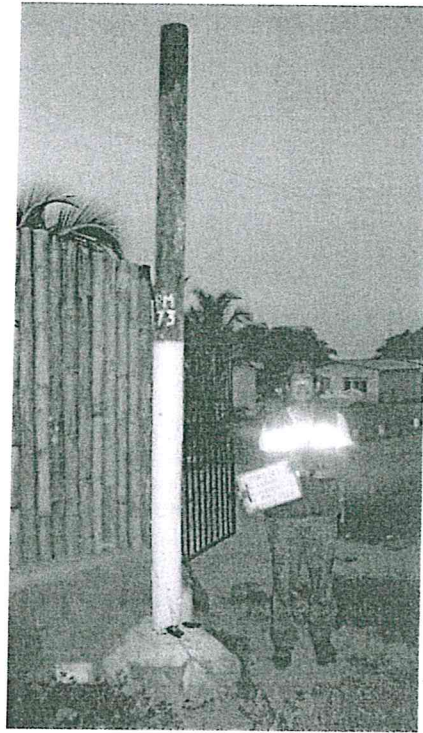
Durante la evaluación in situ realizada por el OEFA, se pudo observar que se encuentra ubicada en zona urbana, a la entrada de la Villa Militar Naval, presenta una tubería de 10” de diámetro sobresaliendo hasta 3,60 m aproximadamente sobre el nivel del terreno. No se observa afloramiento de hidrocarburo en el área circundante al pozo en un radio de 30m aproximadamente, ni se percibieron olores característicos a hidrocarburo. Sin embargo, se recogió referencia de que la altura de la tubería era debido a que el pozo emanaba gas, y por seguridad a modo de chimenea se habría colocado la tubería de 3,60 m. El pozo se encuentra aproximadamente a 50 m de la periferia del Malecón Zorritos. (Ver anexos 1, 2 y 3).

Fotografía N° 1. Pozo inactivo ubicado a la entrada de la Villa Militar Naval en Zorritos, cercano a la carretera Panamericana.

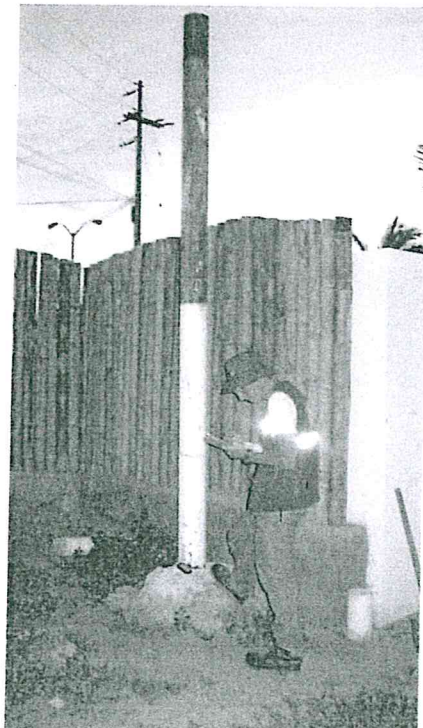
En ese sentido, de la revisión de los antecedentes y las observaciones en campo se tiene que el pozo se encuentra mal abandonado, toda vez que no se encontró registro de tapones de abandono que aseguren el hermetismo y condiciones seguras para el abandono, conforme se establece en el Reglamento de Exploración y Explotación de Hidrocarburos, aprobado con D.S. N° 032-2004-EM.

Fotografía N° 2. Presenta casing de 10" en superficie sobresaliendo hasta 3,60 m de altura sobre el nivel del suelo.

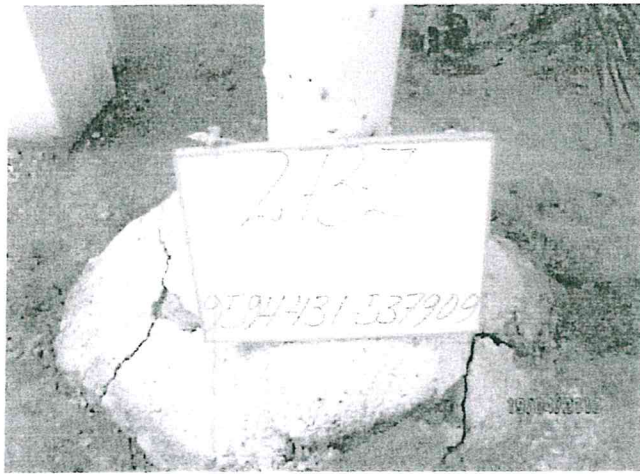
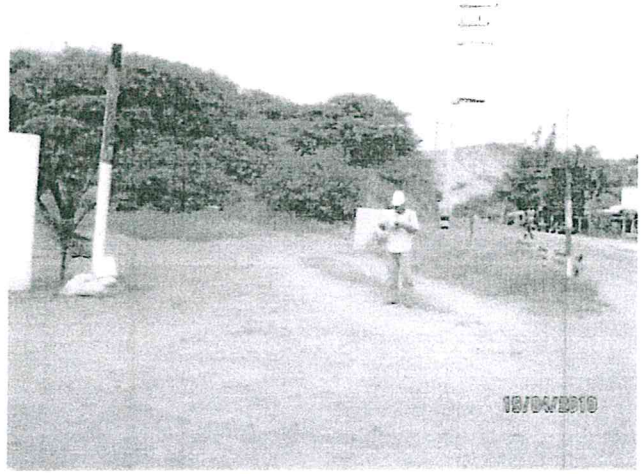
3. REGISTRO FOTOGRÁFICO

2. DESCRIPCIÓN DEL PASIVO AMBIENTAL			
Pozo APA inactivo, está representado por un casing abierto de 10" y 3.50 m. de altura y con concreto en la base, se encuentra en una planicie al borde de la carretera Panamericana y al lado del ingreso a la Villa Naval de Zorritos. Cuenta con acceso.

4. CAUSA / ORIGEN			
Inadecuado abandono de pozo por antigua actividad de exploración y explotación de hidrocarburos
