**INFORME N° 51 - 2013-OEFA/DE-SDCA**

ASUNTO : Identificación de pasivo ambiental del subsector hidrocarburos correspondiente a un pozo mal abandonado con código PERUPETRO R\_38, ubicado en el Lote XX, distrito Zorritos, provincia Contralmirante Villar, región Tumbes.

Identificación de un pasivo ambiental del subsector hidrocarburos correspondiente a un pozo con código PERUPETRO R\_\_38 e identificado en campo como Pozo RT-38, ubicado en Lote XX (ex Lote XIV).

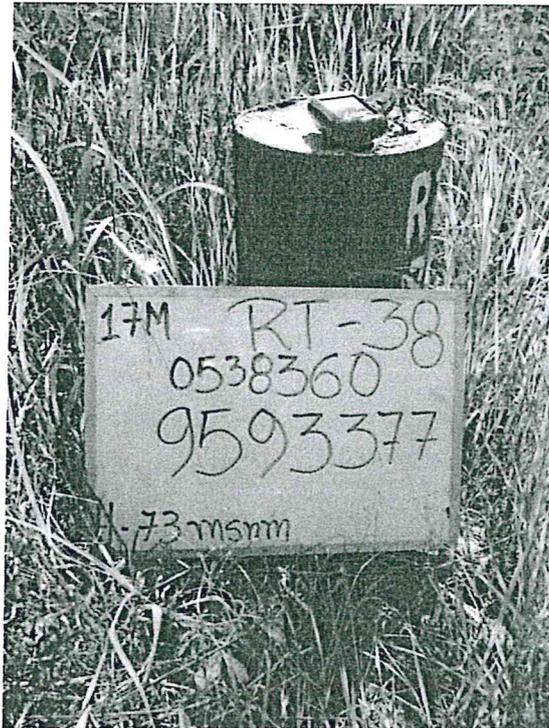
Durante la evaluación in situ realizada por el OEFA, se observó el casing sobresaliendo 0,40 m del nivel del suelo y la entrada tapada con concreto. No se percibió olores característicos a hidrocarburos, ni se observó suelo impregnado con hidrocarburo a nivel superficial, ya sea por derrame, fuga y/o afloramiento. (Ver anexos 1, 2 y 3).

En ese sentido, de la revisión de los antecedentes y las observaciones en campo se tiene que el pozo se encuentra mal abandonado, toda vez que no se encontró registro de tapones de abandono que aseguren el hermetismo y condiciones seguras para el abandono, conforme se establece en el Reglamento de Exploración y Explotación de Hidrocarburos, aprobado con D.S. N° 032-2004-EM.

Fotografía N° 1. Pozo en Lote XX, con código PERUPETRO R\_\_38, identificado en campo como Pozo RT-38, no cuenta con tapones de abandono en registros de Estudio-PERUPETRO.

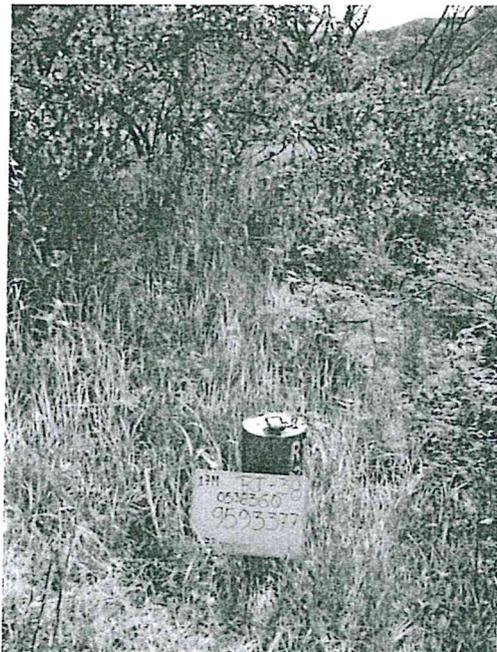
Fotografía N° 2. Se caracteriza por tener una topografía ligeramente accidentada y ondulada, de suave pendiente, de colinas aledañas redondeadas, con vegetación como pasto natural y especies forestales.

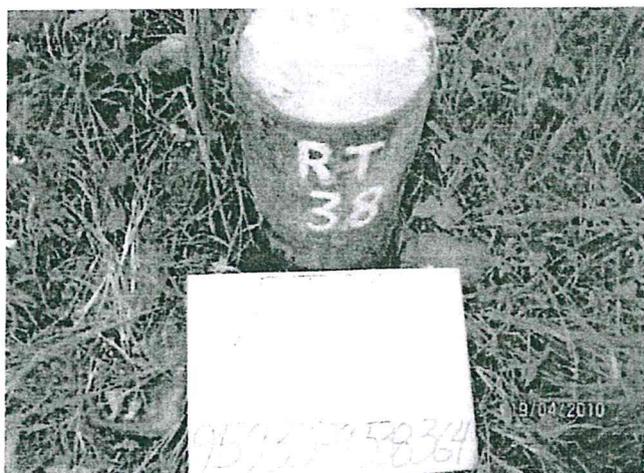
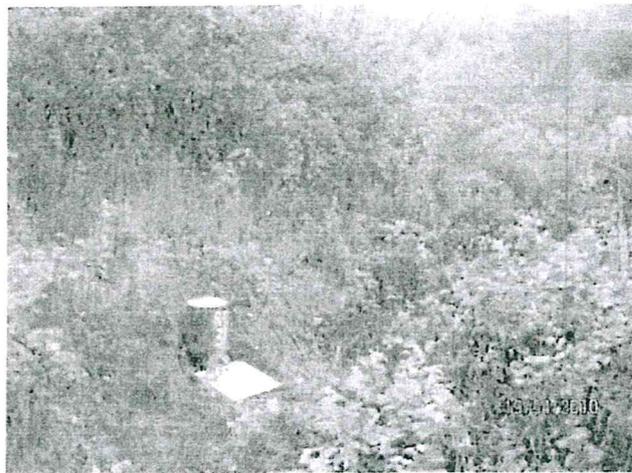
#### 3. REGISTRO FOTOGRÁFICO

Pozo inactivo (Sin Inf. sobre su estado) rellenado con cemento, está representado por un casing de 0.60 m. sobre el suelo, se ubica en una lomada delimitada con abundante vegetación arbustiva. No cuenta con acceso carretero

Inadecuado abandono de pozo por antigua actividad de exploración y explotación de hidrocarburos
