INFORME N° 633 - 2013-OEFA/DE-SDCA

ASUNTO : Identificación de pasivo ambiental del subsector hidrocarburos, correspondiente a un pozo mal abandonado con código PERUPETRO EC_25, ubicado en el Lote XX, en el distrito de Canoas de Punta Sal de la provincia Contralmirante Villar del departamento de Tumbes.

FECHA : San Isidro, **27 DIC. 2013**

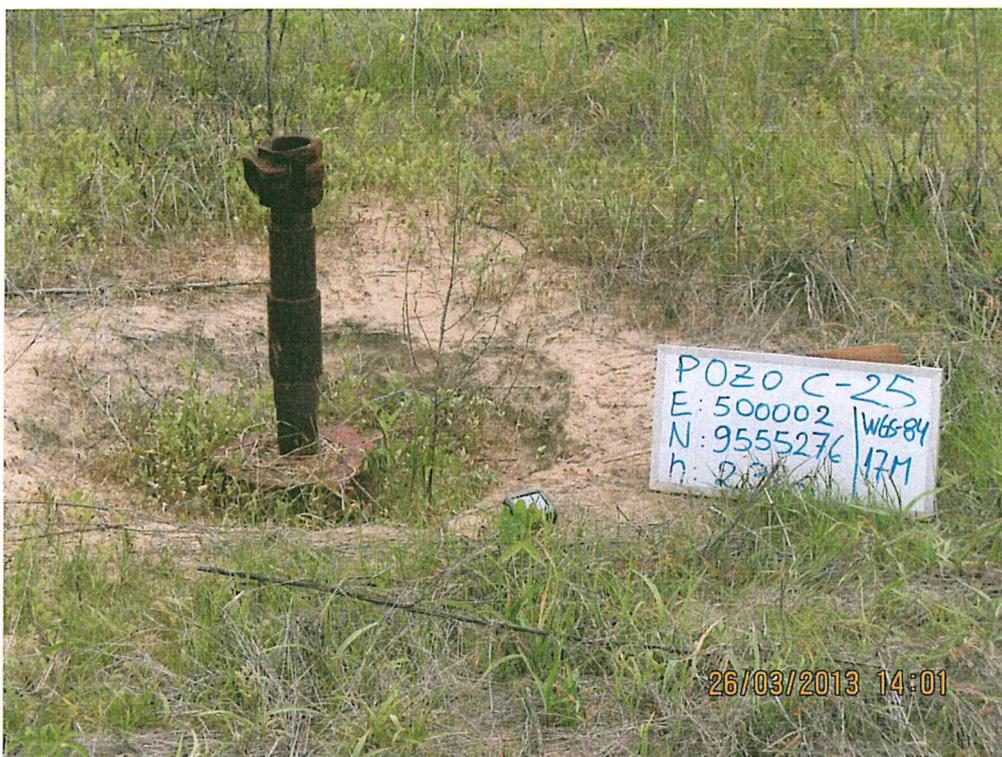
Durante la evaluación in situ realizada por el OEFA el día 26 de marzo de 2013, se observó un pozo inactivo y sin terraplén habilitado. Asimismo, se observó el casing con una tubería que sobresale 0,5 m sobre el nivel del terreno, sin cabezal ni válvulas, que aseguren el hermetismo requerido para su abandono. Sin embargo, no se observó afloramiento de líquidos ni suelo impregnado con hidrocarburo a nivel superficial, ni tampoco se percibieron olores característicos a hidrocarburos (ver anexos 1, 2 y 3).

En ese sentido, de la revisión de los antecedentes y las observaciones en campo se tiene que el pozo se encuentra mal abandonado, toda vez que no se encuentra herméticamente cerrado ni en condiciones seguras para el abandono, conforme se establece en el Decreto Supremo N° 032-2004-EM - Reglamento de las Actividades de Exploración y Explotación de Hidrocarburos.

Fotografía N° 1. Pozo inactivo, se observa el casing con tubería que sobresale 0,5 m sobre el nivel del suelo.

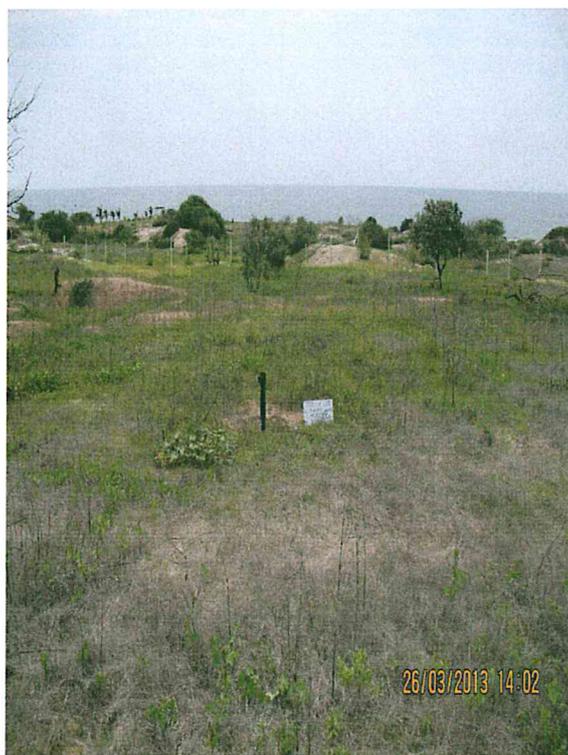
No se realizó la toma de muestras, ya que no se observó a nivel superficial afloramiento de hidrocarburo y/o emisiones de gases asociados a la presencia del pozo, ni suelo impregnado con hidrocarburo.

Fotografía N° 2. Vista del pozo y su entorno. No se observó suelo impregnado con hidrocarburo ni afloramiento de fluidos, tampoco se percibieron olores característicos a hidrocarburos.

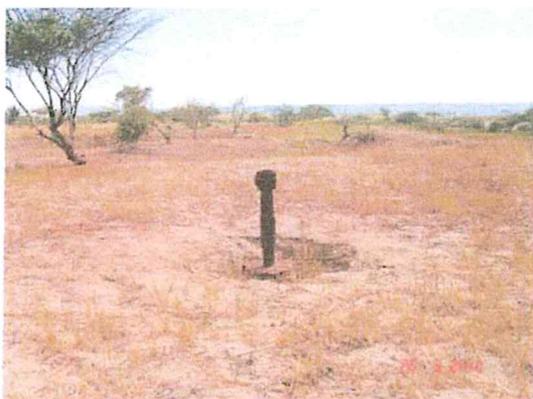
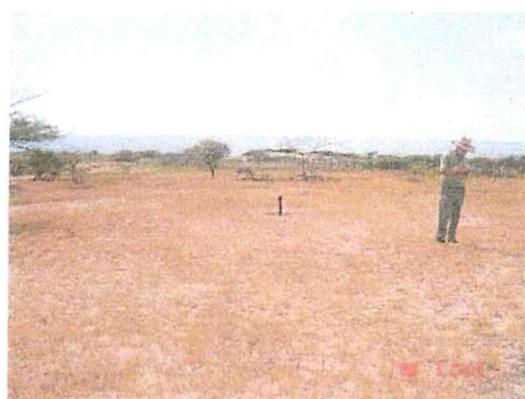
3. REGISTRO FOTOGRÁFICO

De acuerdo a información proporcionada por la empresa Petrolera Monterrico S.A., el pozo esta en condición ATA desde 04 - Junio - 1961.

Inadecuado abandono de pozo
