**INFORME N° 002 - 2014-OEFA/DE-SDCA**

ASUNTO : Identificación de pasivo ambiental del subsector hidrocarburos, correspondiente a un pozo mal abandonado con código PERUPETRO T3293, ubicado en el Lote VI, en el distrito de Pariñas de la provincia Talara del departamento de Piura.

## FICHA PARA LA IDENTIFICACIÓN DE PASIVOS AMBIENTALES EN EL SUBSECTOR HIDROCARBUROS

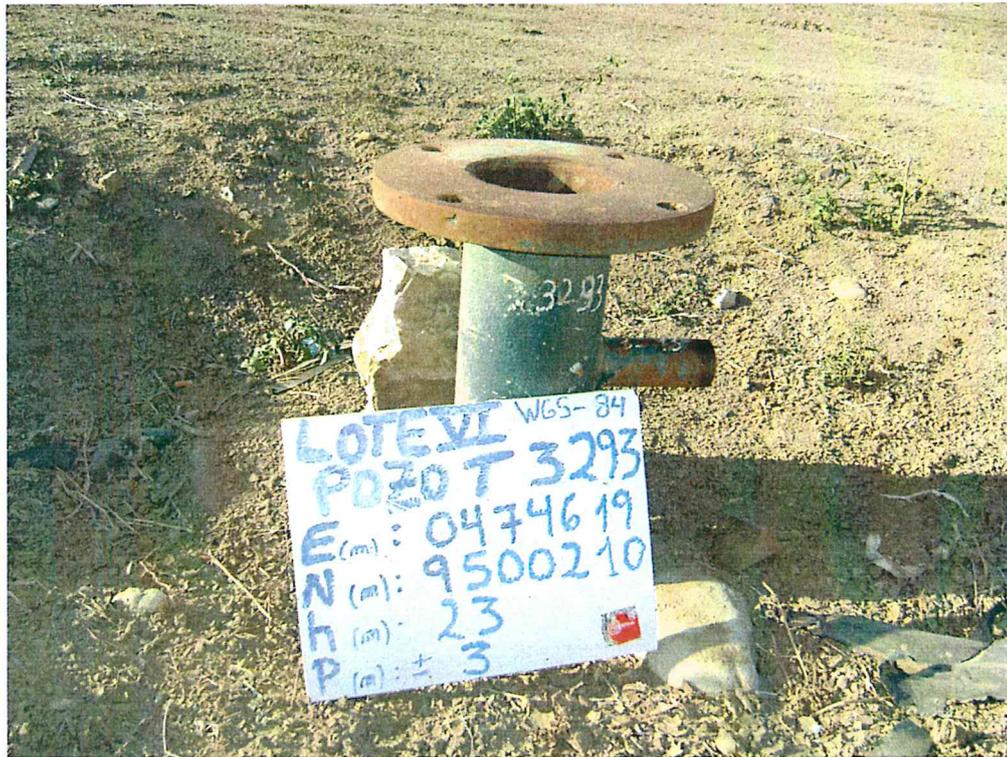
En ese sentido, de la revisión de los antecedentes y las observaciones en campo se tiene que el pozo se encuentra mal abandonado, toda vez que no se encuentra herméticamente cerrado ni en condiciones seguras para el abandono, conforme se establece en el Decreto Supremo N° 032-2004-EM - Reglamento de las Actividades de Exploración y Explotación de Hidrocarburos.

Fotografía N° 1. Se observa pozo mal abandonado con casing sin tapón y expuesto al aire libre.

Pozo mal abandonado, con casing sin cabezal a 0,40 m de la superficie. No se percibe emisión de gas ni se evidencia suelo impregnado con hidrocarburo. El pozo está ubicado a 15 m aprox. de la línea de tubería de transporte de gas.

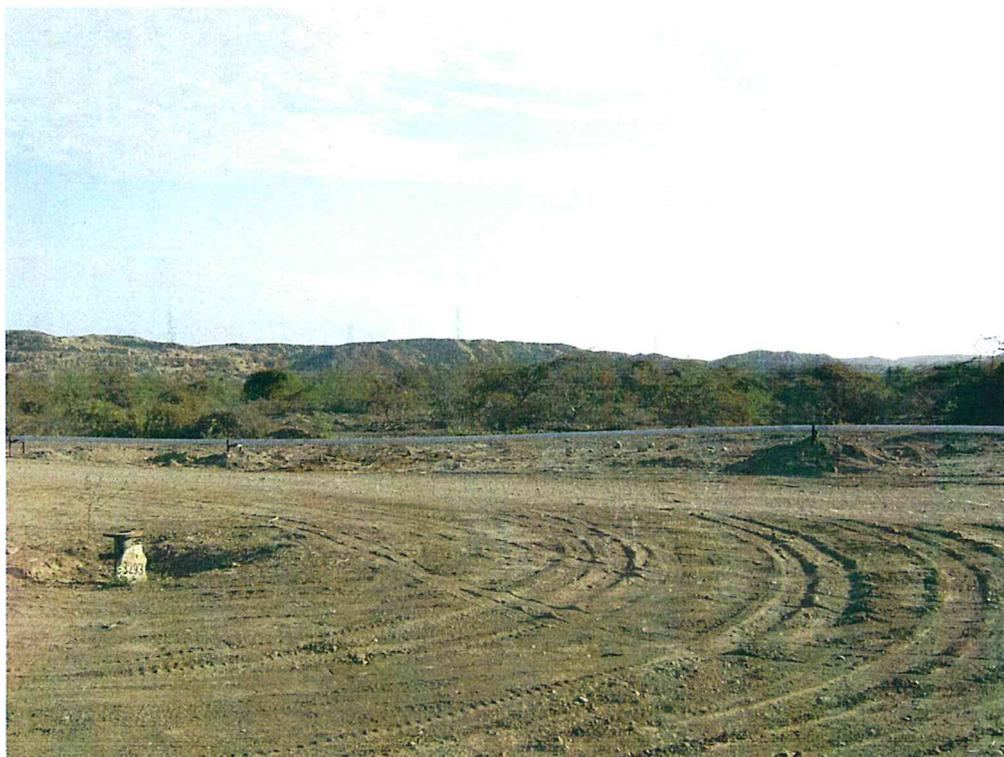
Durante la evaluación in situ realizada por el OEFA el 20 de julio de 2013, se observó un pozo inactivo, ubicado a 15 m aproximadamente de la línea de tubería de transporte de gas. Asimismo, se observó que el casing (tubería de revestimiento) sobresale 0,40 m aproximadamente sobre la superficie del suelo; que el pozo no tiene cabezal ni válvulas, y que se encuentra al descubierto. Sin embargo, no se observó afloramiento de líquidos ni suelo impregnado con hidrocarburo a nivel superficial, ni tampoco se percibieron olores característicos a hidrocarburos (ver anexos 1, 2 y 3).

Fotografía N° 2. Se evidencia la cercanía del pozo a la línea de gas.

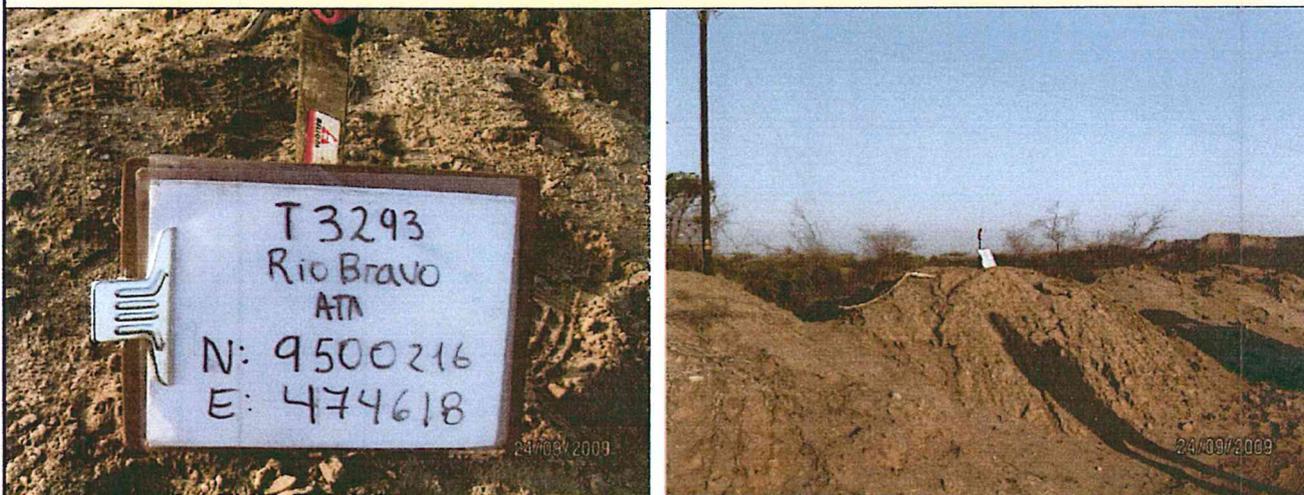
**3. REGISTRO FOTOGRÁFICO**

Este es un pozo ATA, no ubicado; no hay evidencias de la presencia del pozo T3293, llegándose hasta el lugar por las coordenadas proporcionada por la empresa SAPET, ubicando al pozo sobre un montículo de tierra que es colindante a una vía de acceso que va a la Estación de Bombeo 172 y a la Planta de Gas de GMP. La especies vegetales predominantes en el lugar son el espino (*Acacia sp*) y el algarrobo (*Prosopis sp*).

El inadecuado abandono del pozo.
