**INFORME N° 015 - 2014-OEFA/DE-SDCA**

ASUNTO : Identificación de pasivo ambiental del subsector hidrocarburos, correspondiente a un pozo mal abandonado con código PERUPETRO EC\_24, ubicado en el Lote XX, en el distrito de Canoas de Punta Sal de la provincia Contralmirante Villar del departamento de Tumbes.

El presente informe tiene por objeto identificar un pasivo ambiental del subsector hidrocarburos, correspondiente a un pozo con código PERUPETRO EC\_24, ubicado en el Lote XX, en el distrito de Canoas de Punta Sal de la provincia Contralmirante Villar del departamento de Tumbes.

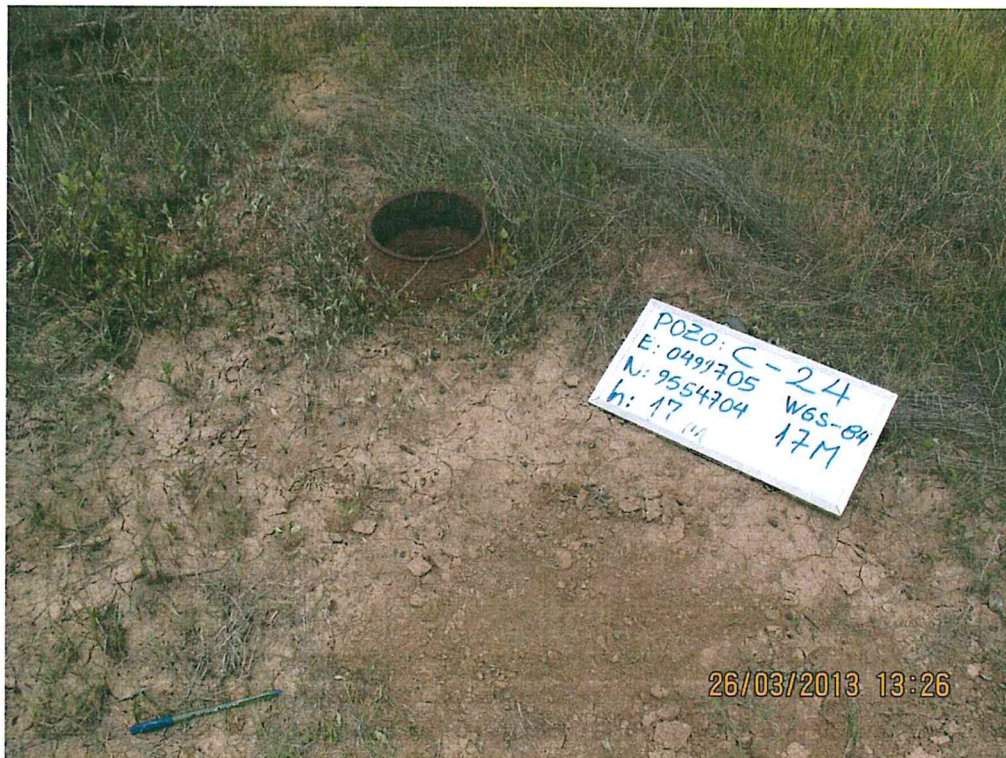
Durante la evaluación in situ realizada por el OEFA el día 26 de marzo de 2013, se observó un pozo inactivo, ubicado a 300 m aproximadamente de una playa con proyección de uso turístico recreativo. Asimismo, se observó que el pozo no cuenta con terraplén habilitado ni acceso carretero; que presenta el casing a nivel de superficie que sobresale 5 cm sobre el nivel del suelo, y que no cuenta con cabezal ni válvulas. Sin embargo, no se observó afloramiento de líquidos ni suelo impregnado con hidrocarburo a nivel superficial, ni tampoco se percibieron olores característicos a hidrocarburos (ver anexos 1, 2 y 3).

En ese sentido, de la revisión de los antecedentes y las observaciones en campo se tiene que el pozo se encuentra mal abandonado, toda vez que no se encontró registro de tapones de abandono que aseguren el hermetismo y condiciones seguras para el abandono, conforme se establece en el Decreto Supremo N° 032-2004-EM - Reglamento de las Actividades de Exploración y Explotación de Hidrocarburos.

Fotografía N° 1. Pozo inactivo, se observa el casing a nivel de superficie que sobresale 5 cm, sin cabezal ni válvulas. No se observa afloramiento, ni se perciben olores característicos a hidrocarburos. No cuenta con señalización.

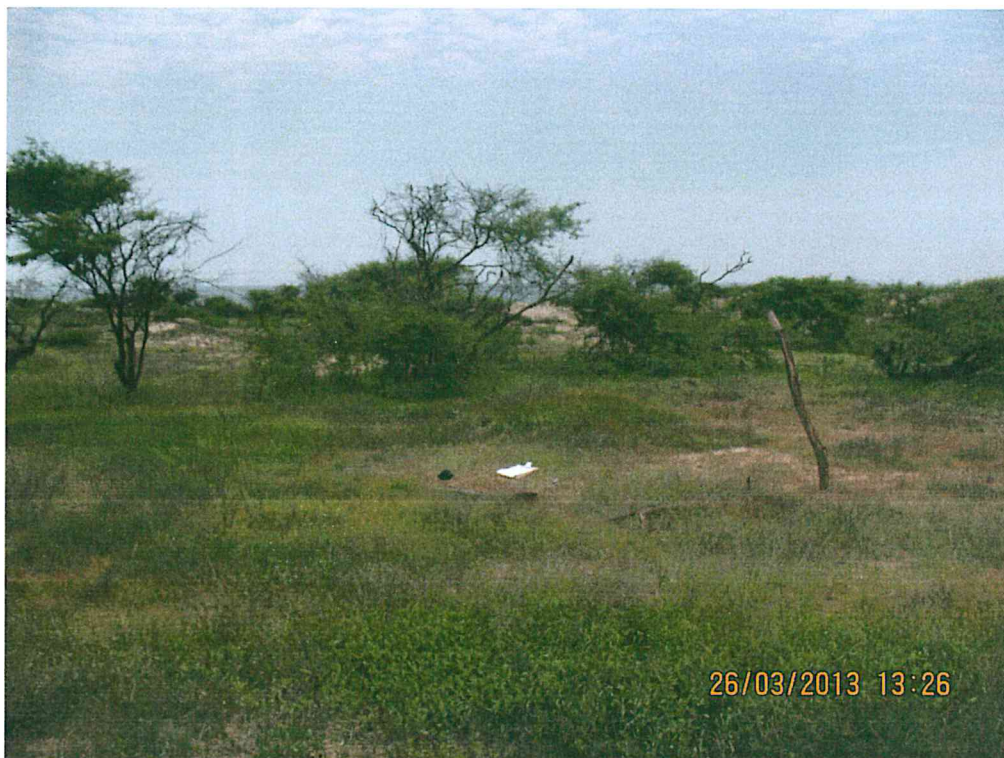
Fotografía N° 2. Vista del pozo y su entorno, cercano a quebrada seca que se activa en época de lluvias.

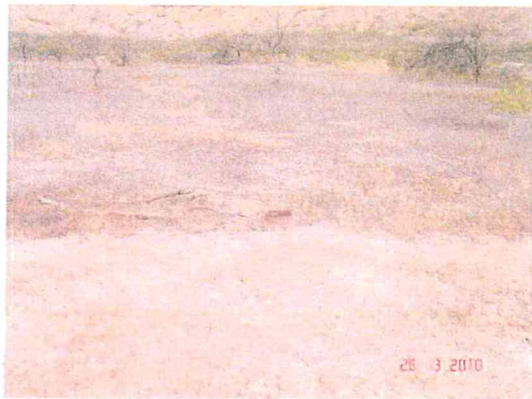
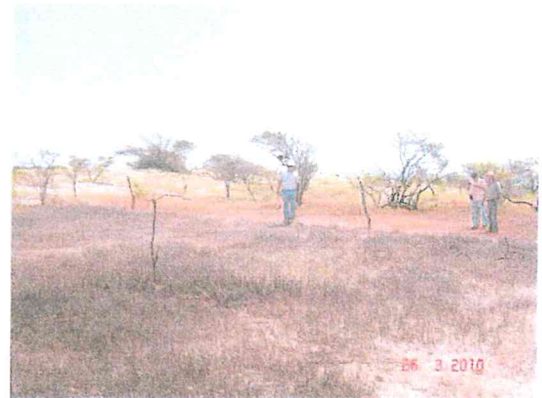
**3. REGISTRO FOTOGRÁFICO**

De acuerdo a información proporcionada por la empresa Petrolera Monterrico S.A., el pozo esta en condición ATA desde Diciembre - 1960.

Inadecuado abandono de pozo
