INFORME N° 492 - 2014-OEFA/DE-SDCA

ASUNTO : Identificación de pasivo ambiental del subsector hidrocarburos, correspondiente a un pozo mal abandonado con código PERUPETRO EC115, ubicado en el Lote XX, en el distrito de Canoas de Punta Sal de la provincia Contralmirante Villar del departamento de Tumbes.

FECHA : San Isidro, 09 JUL. 2014

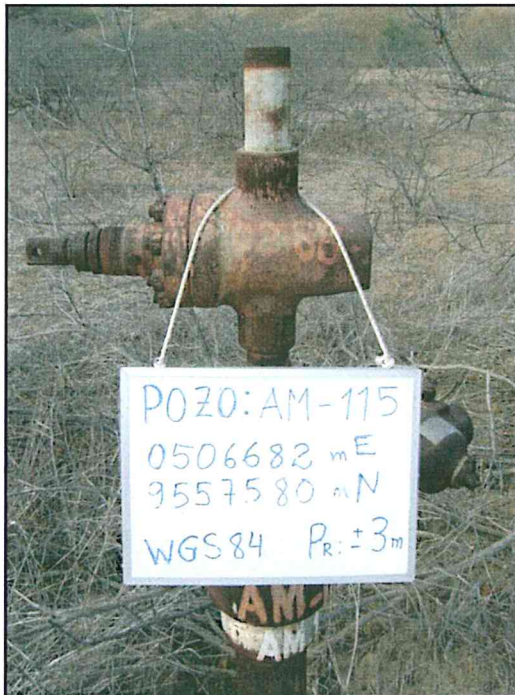
19. Durante la evaluación in situ realizada por el OEFA el 18 de octubre de 2013, se observó el pozo inactivo, que no cuenta con plataforma ni acceso carretero. Asimismo, se observó que el casing sobresale 1,3 m sobre el nivel de la superficie del suelo, y que el pozo cuenta con

válvulas y brida. Sin embargo, no se observó afloramiento de líquidos ni suelo impregnado con hidrocarburo a nivel superficial, ni tampoco se percibieron olores característicos a hidrocarburos (ver anexos 1, 2 y 3).

20. En ese sentido, de la revisión de los antecedentes y las observaciones en campo se tiene que el pozo se encuentra mal abandonado, toda vez que no se encuentra herméticamente cerrado ni en condiciones seguras para el abandono, conforme se establece en el Decreto Supremo N° 032-2004-EM - Reglamento de las Actividades de Exploración y Explotación de Hidrocarburos.
21. Se adjunta al presente Informe la Ficha OEFA F00673 para la identificación de Pasivos Ambientales en el subsector hidrocarburos.

Fotografía N° 1. Pozo inactivo de 1,3 m sobre el nivel de la superficie del suelo, con válvulas y brida, sin plataforma.

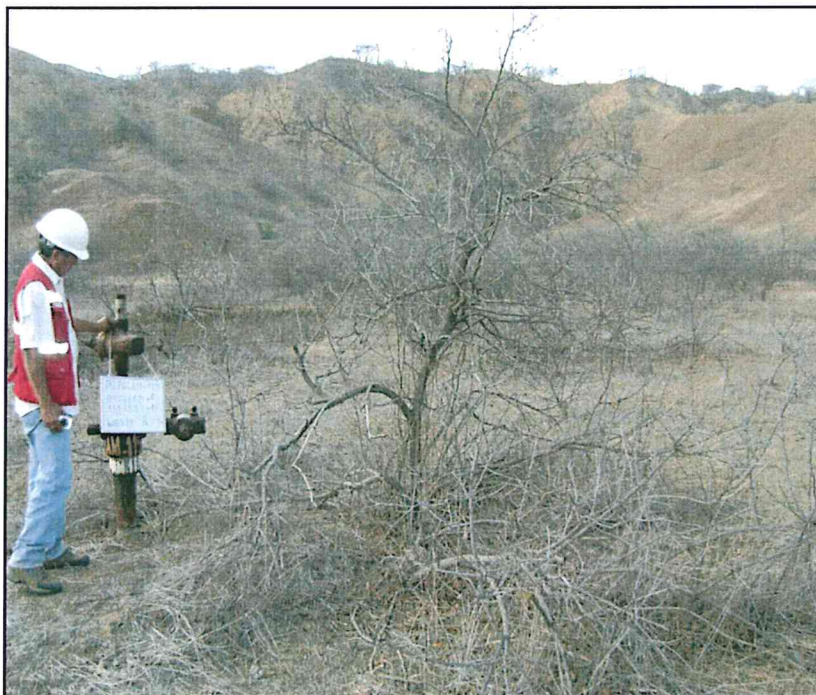
Fotografía N° 2. Zona evaluada de topografía ligeramente ondulada, a 630 m aproximadamente de una quebrada seca.

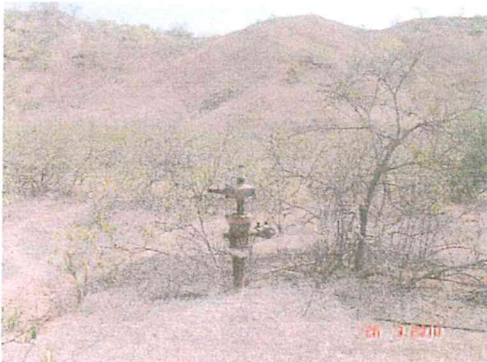
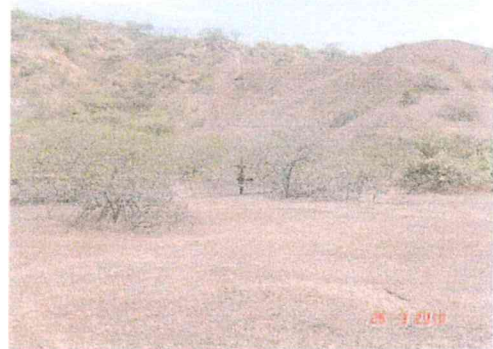
3. REGISTRO FOTOGRÁFICO

De acuerdo a información proporcionada por la empresa Petrolera Monterrico S.A., el pozo esta en condición APA desde 13 - Agosto - 1970.

Inadecuado abandono de pozo
