# Acta de Supervisión

## 0024-2021-DSEM-CELE

1. Datos Generales							
Nombre o denominación social del Administrado		KALLPA GENERACION S.A.		RUC	20538810682		
Unidad Fiscalizable		CENTRAL HIDROELÉCTRICA CERRO DEL ÁGUILA					
Departamento: Huancavelica		Provincia: Tayacaja		Distritos: Colcabamba, Andaymarca y Surcubamba			
Dirección y/o Referencia		Presa: camino de acceso Colcabamba – Andaymarca Casa de máquinas: Camino Surcubamba					
Actividad o función desarrollada		Generación de energía eléctrica		Etapa	En operación		
Tipo de supervisión	EAC*	Regular	Orientativa		Sí	Estado	En Actividad
	---	Especial		X	No		
		Inicio			Cierre		
Fecha		20/03/2021			24/03/2021		
Hora		7:00			18:00		
Equipos GPS	Código	952231860223	Marca	Garmin	Sistema	UTM - WGS84 (Zona 18L)	
	Código	952231860281	Marca	Garmin	Sistema	UTM - WGS84 (Zona 18L)

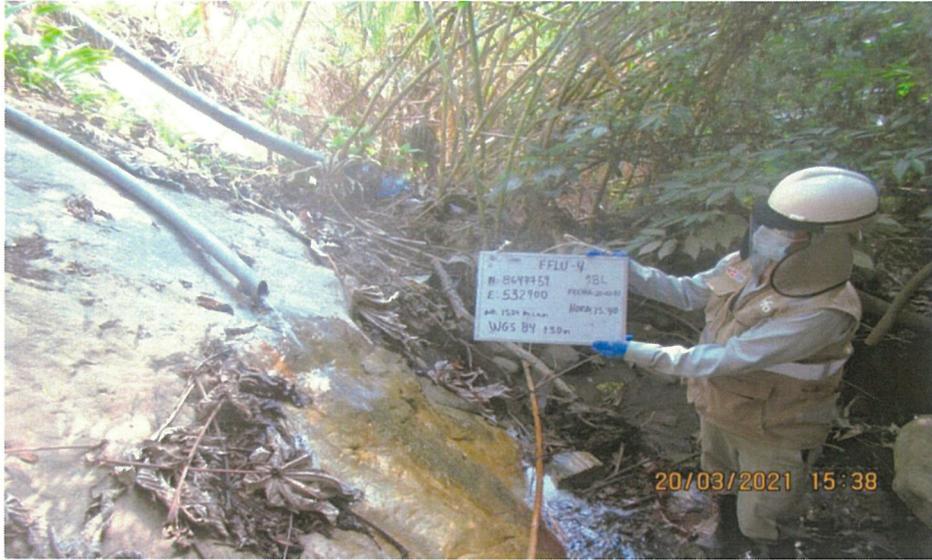
Durante la acción de supervisión, se identificó que la PTAR del campamento Limonal realizó la descarga de sus efluentes en el punto EFLU-04 (código OEFA) ubicado aproximadamente a 250 metros aguas abajo de las coordenadas del vertimiento autorizado EF-02, no siendo un punto autorizado de acuerdo al Informe Técnico Sustentatorio para el Proyecto «Instalación de una Minicentral Hidroeléctrica en el Canal de Descarga de Caudal Ecológico y una Nueva Planta de Tratamiento de Aguas Residuales (PTAR) en el campamento Limonal aprobado mediante Resolución Directoral N.º 335-2014-MEM-DGAAE.

La descarga tenía un caudal aproximado de 0,63 l/s y, de acuerdo a la comunicación con el operador de la planta, el único vertimiento que se viene realizando es en ese punto hacia la quebrada Huayrapata.

**Fotografía N° 1:** Vista del punto de vertimiento EFLU-4, ubicado aproximadamente a 250 m aguas abajo del vertimiento autorizado EF-02 y aguas abajo de los puntos de control QHuay-2 (MGA-10 código del administrado) y QHuay-1 (MGA-9 código del administrado).

Se requiere que el administrado precise, a través de un Informe Técnico, la clausura de los puntos de vertimiento, adicionalmente que incluya los monitoreos realizados en el efluente EFLU-04 (código OEFA) y en el cuerpo receptor durante el tiempo que duró el vertimiento proveniente de la PTAR 5, PTAR 6 y PTAR 7.

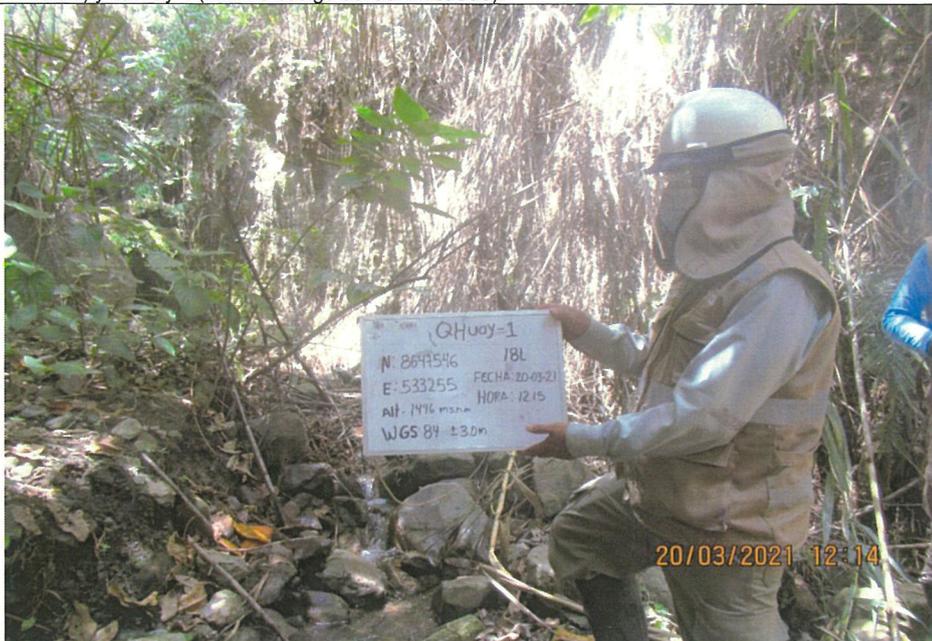
**Fotografía N° 2:** Vista punto de vertimiento QHuay-1, ubicado en la quebrada Huayrapa, aproximadamente a 500 m aguas arriba del vertimiento EFLU-4.

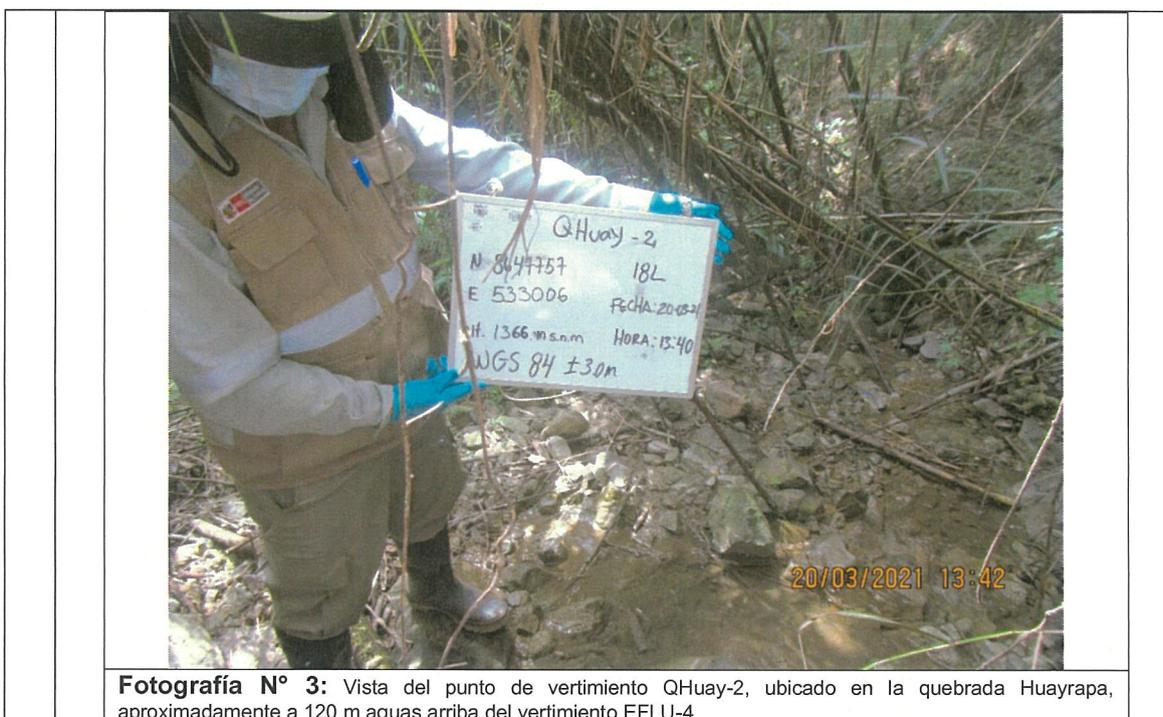
**Fotografía N° 3:** Vista del punto de vertimiento QHuay-2, ubicado en la quebrada Huayrapa, aproximadamente a 120 m aguas arriba del vertimiento EFLU-4.
