**INFORME N° 940 - 2014-OEFA/DE-SDCA**

**ASUNTO** : Identificación de pasivo ambiental del subsector hidrocarburos con código de Ficha OEFA F01458, ubicado en el Lote V, en el distrito de Los Órganos de la provincia Talara del departamento de Piura.

**FECHA** : San Isidro, 22 OCT. 2014

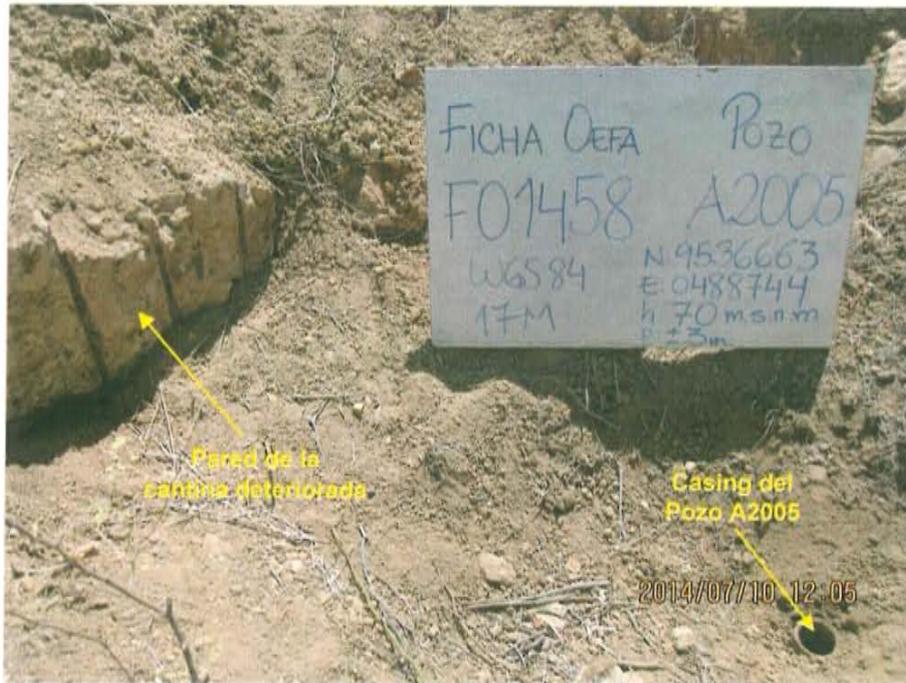
15. Durante la evaluación in situ realizada por el OEFA el 10 de julio de 2014, se observó un pozo inactivo, el cual cuenta con acceso vehicular pero no con terraplén habilitado, presenta casing de 2 pulgadas de diámetro interno a nivel del suelo, dentro de una cantina deteriorada de aproximadamente 2,2 m x 2,5 x 0,5 m de profundidad. No se percibió emisiones gaseosas provenientes del pozo ni se observó afloramiento de fluidos pero se evidencia la presencia de fluido en el interior del pozo; asimismo, se observó restos de concreto en los alrededores (ver anexos 1, 2 y 3).

17. En ese sentido, de la revisión de los antecedentes y las observaciones en campo se tiene que el pozo se encuentra mal abandonado, toda vez que no cumple con las condiciones de abandono establecidas en el Decreto Supremo N° 032-2004-EM - Reglamento de las Actividades de Exploración y Explotación de Hidrocarburos, como no contar con un último tapón de cemento desde los doscientos (200) metros de profundidad hasta la superficie, conforme se establece en el Artículo 200° del Decreto Supremo N° 032-2004-EM<sup>6</sup>. Asimismo, el pozo debería contar con una varilla de acero de dos (2) metros de altura con el número del pozo soldado a la plancha que tapa el pozo y la cantina debería ser rellenada, tal como se establece en el Artículo 203° del Decreto Supremo N° 032-2004-EM<sup>7</sup>.

Fotografía N° 1. Se observa casing de 2 pulgadas de diámetro interno, dentro de una cantina deteriorada.

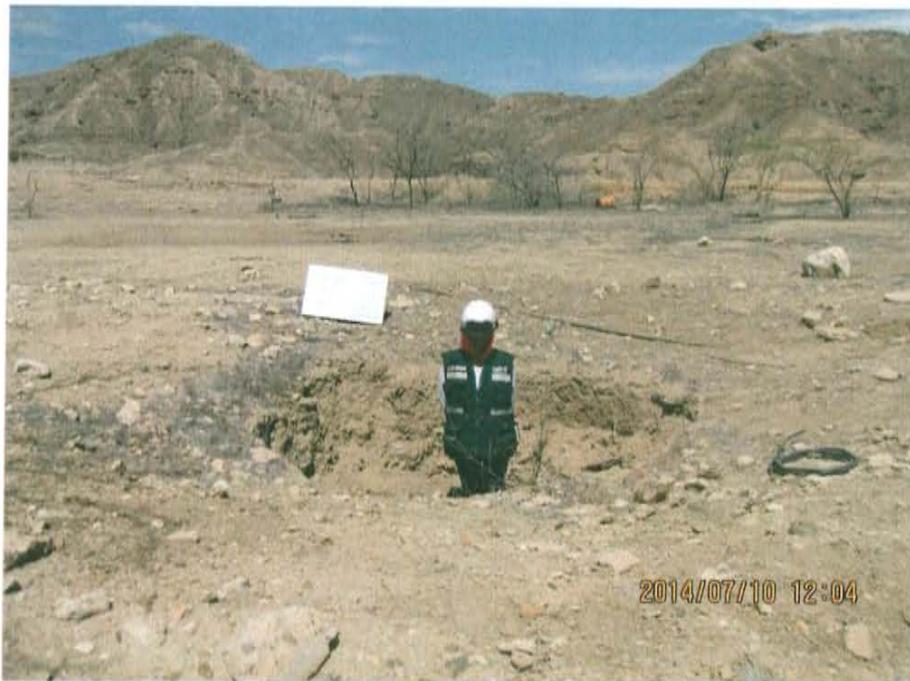
Fotografía N° 2. Área evaluada de relieve plano rodeado por colinas bajas, se observa restos de concreto en los alrededores.

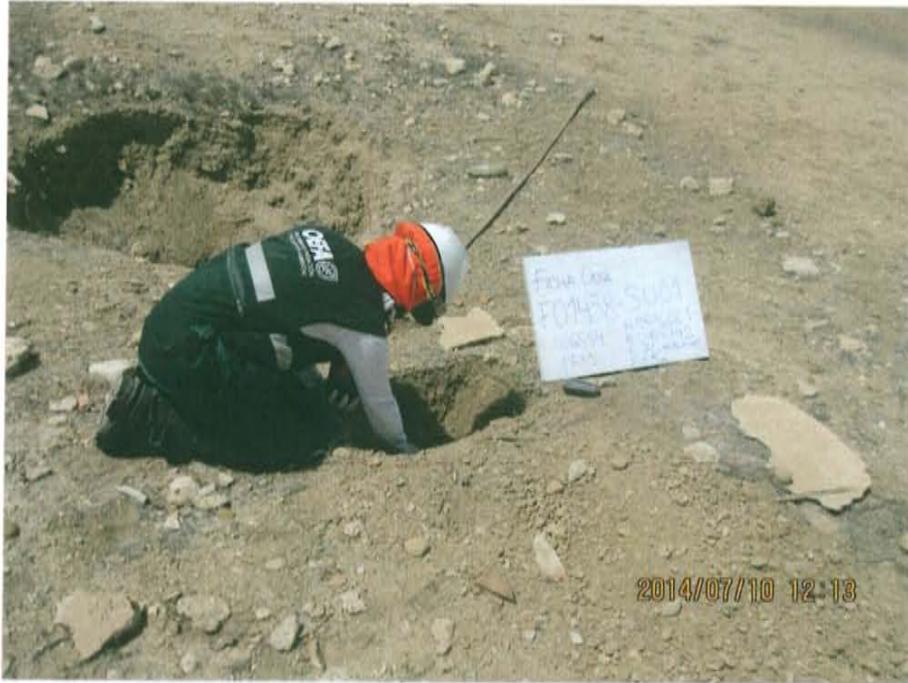
Fotografía N° 3. Toma de muestra de suelo en el punto F01458-SU01.

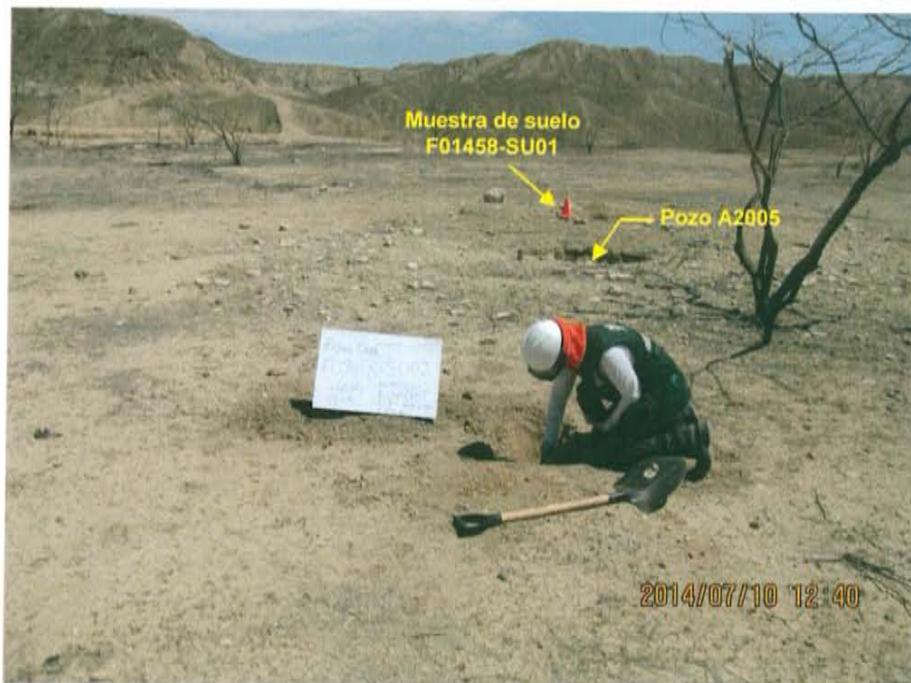
Fotografía N° 4. Toma de muestra de suelo en el punto F01458-SU02.

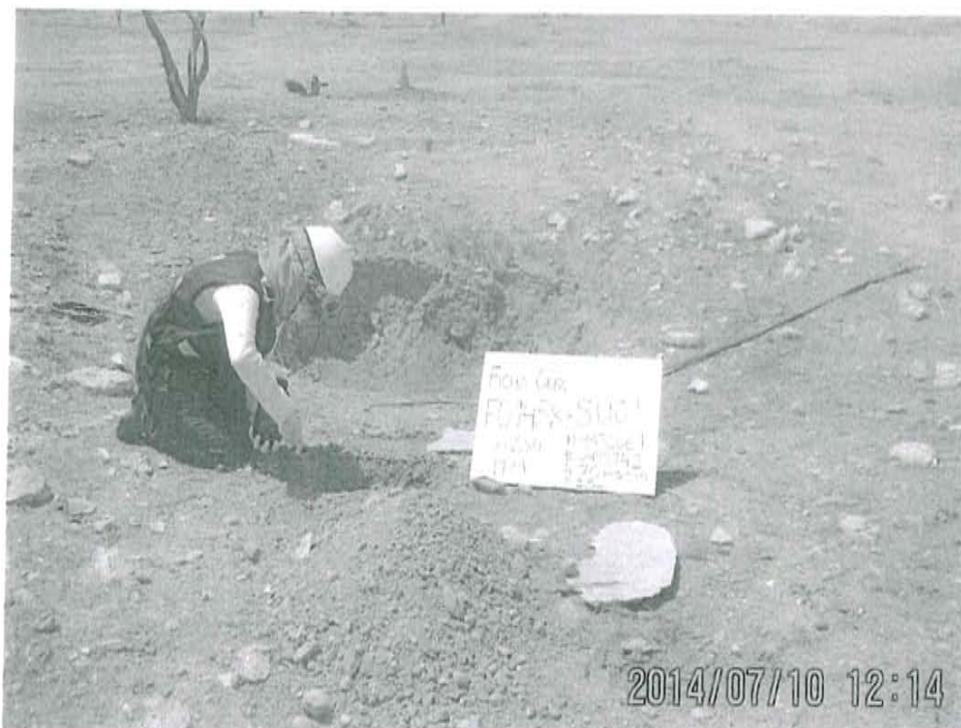
Fotografía N° 1. Toma de muestra de suelo en el punto F01458-SU01, ubicado a 2,60 m aproximadamente del Pozo A2005.

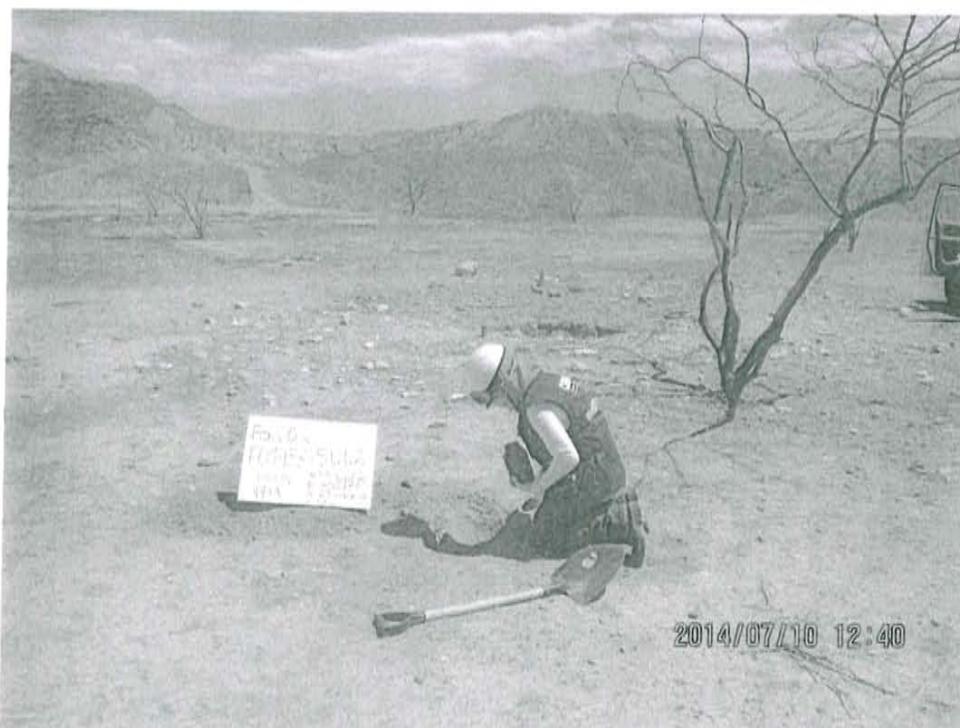
Fotografía N° 2. Toma de muestra de suelo en el punto F01458-SU02, ubicado a 7,00 m aproximadamente del Pozo A2005.

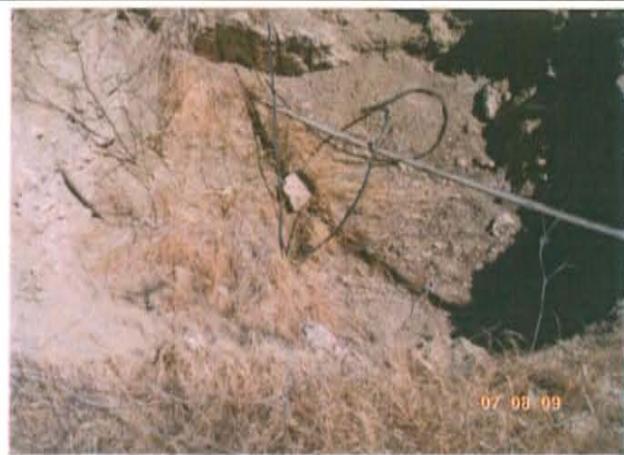
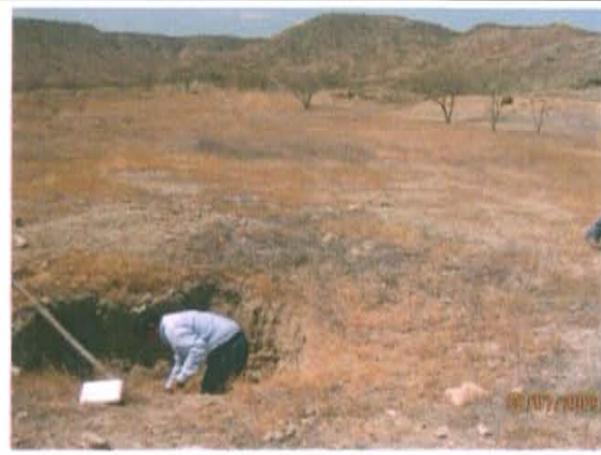
**3. REGISTRO FOTOGRÁFICO**

Pozo abandonado, sin cabezal, con casing aproximadamente de 4 pulgadas a ras del suelo y sin tapón, con presencia de agua al interior de la tubería. No se observó restos de hidrocarburos líquidos dispersos en la plataforma ni en sus alrededores. No se constató viviendas asentadas en el área. Zona desértica con presencia de vegetales como pastos naturales y algarrobo.

Pozo abandonado durante la perforación.
