Ministerio  
del AmbienteOrganismo de Evaluación y  
Fiscalización Ambiental - OEFA

**INFORME N° 944 - 2014-OEFA/DE-SDCA**

**ASUNTO** : Identificación de pasivo ambiental del subsector hidrocarburos con código de Ficha OEFA F01464, ubicado en el Lote V, en el distrito de Los Órganos de la provincia Talara del departamento de Piura.

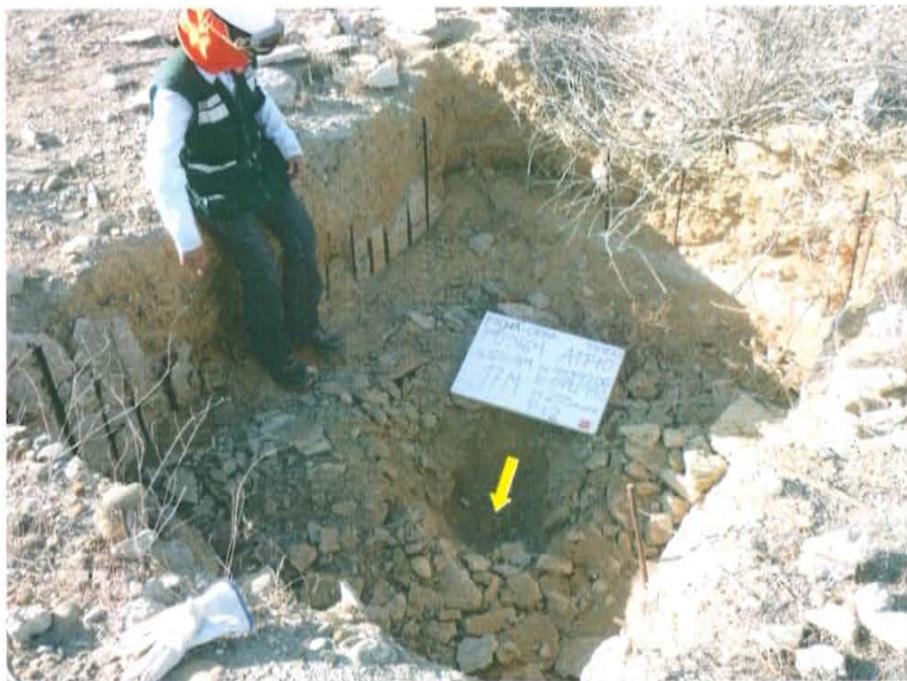
14. Durante la evaluación in situ realizada por el OEFA el 9 de julio de 2014, se observó un pozo inactivo, el cual no cuenta con acceso vehicular ni terraplén habilitado, presenta una válvula de aproximadamente 3 pulgadas de diámetro a nivel del suelo, dentro de una cantina deteriorada de aproximadamente 2 m x 2,6 m x 0,8 m. No se observó afloramiento superficial de líquidos ni se percibió emisiones de gases provenientes del pozo pero se observó restos de concreto dispersos en el área circundante al pozo (ver anexos 1, 2 y 3).

Fotografía N° 1. Pozo inactivo A1790, dentro de una cantina deteriorada.

Pozo inactivo, el cual no cuenta con terraplén habilitado ni acceso vehicular, presenta válvula de 3 plg de diámetro dentro de una cantina deteriorada de 2 m x 2,6 m con una profundidad de 0,8 m. No se observa afloramiento superficial de líquidos ni se percibe emisiones de gases provenientes del pozo pero se observa restos de concreto dispersos en el área circundante al pozo.

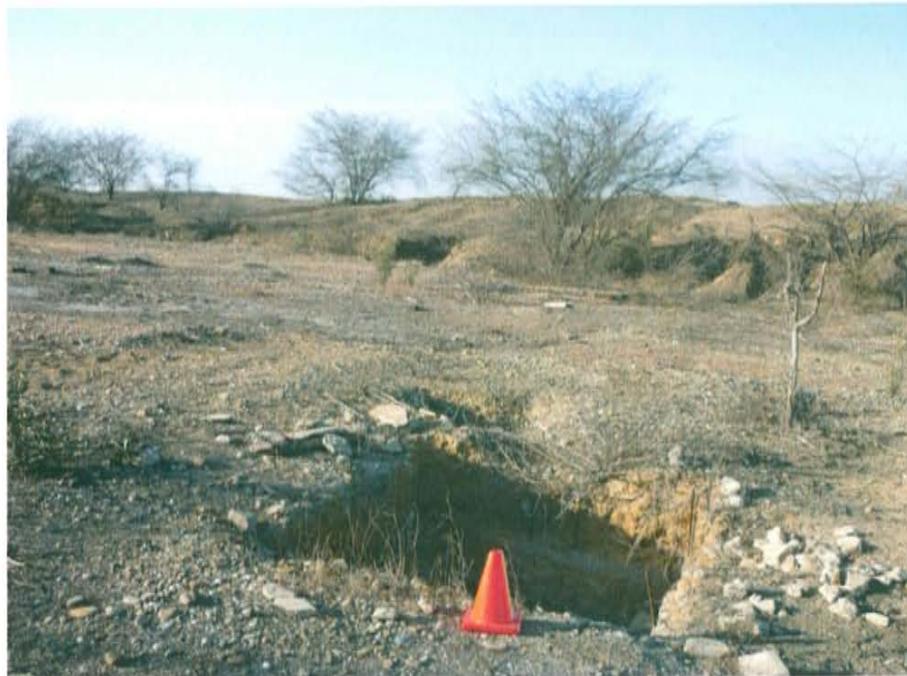
13. El área evaluada presenta un relieve ondulado y se ubica en la unidad fisiográfica de colinas bajas de pendientes moderadas; asimismo, se observa vegetación arbustiva como el algarrobo y el zapote, así como gramíneas secas. Para acceder al lugar se requiere cruzar la Quebrada Vichayito, actualmente seca.

Fotografía N° 2. Área evaluada de relieve ondulado rodeado de colinas bajas, se observa vegetación arbustiva y gramíneas secas.

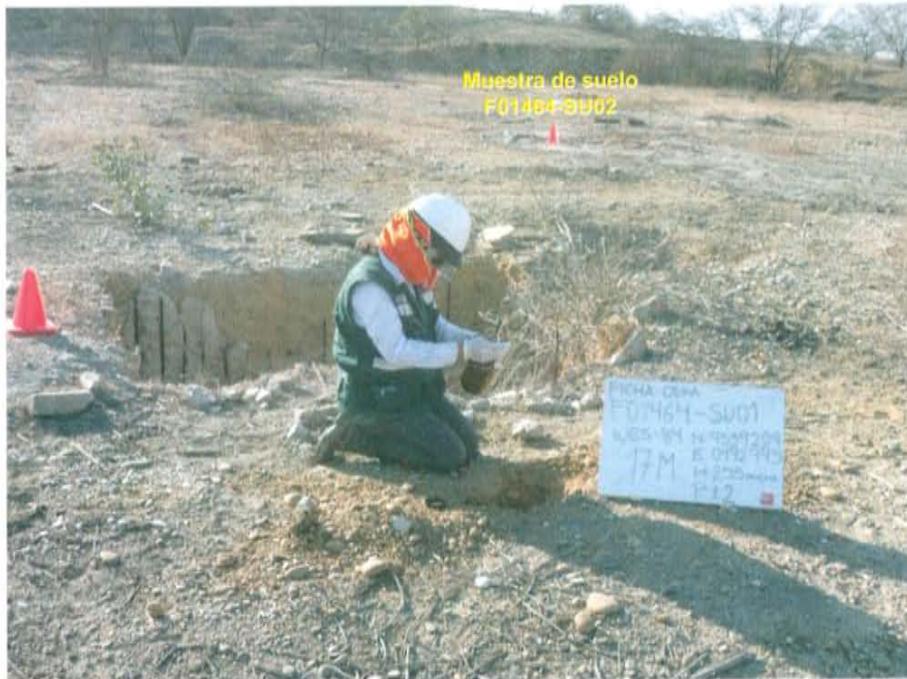
Fotografía N° 3. Toma de muestra de suelo en el punto F01464-SU01.

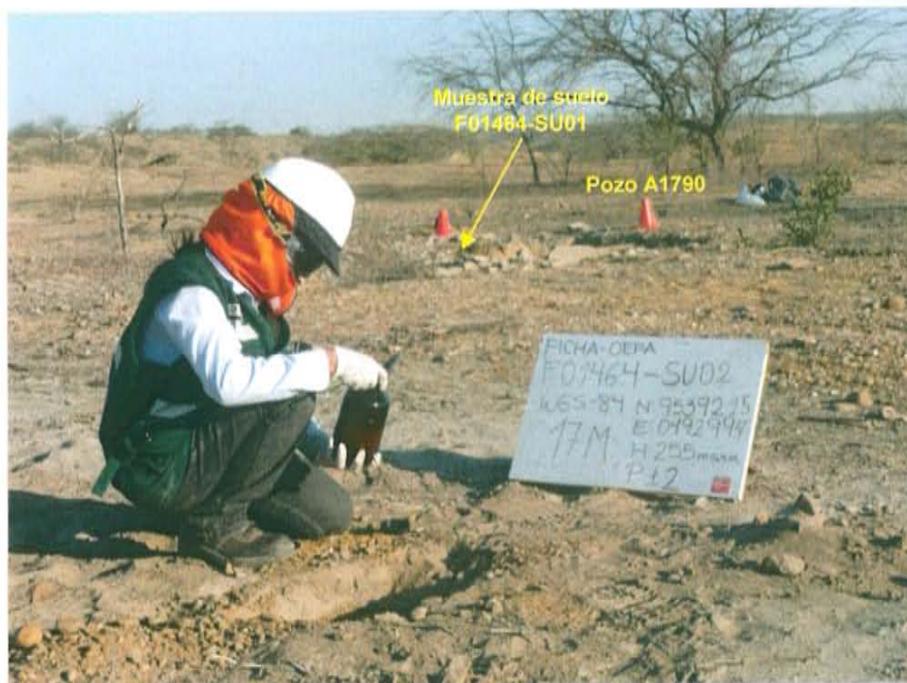
Fotografía N° 4. Toma de muestra de suelo en el punto F01464-SU02.

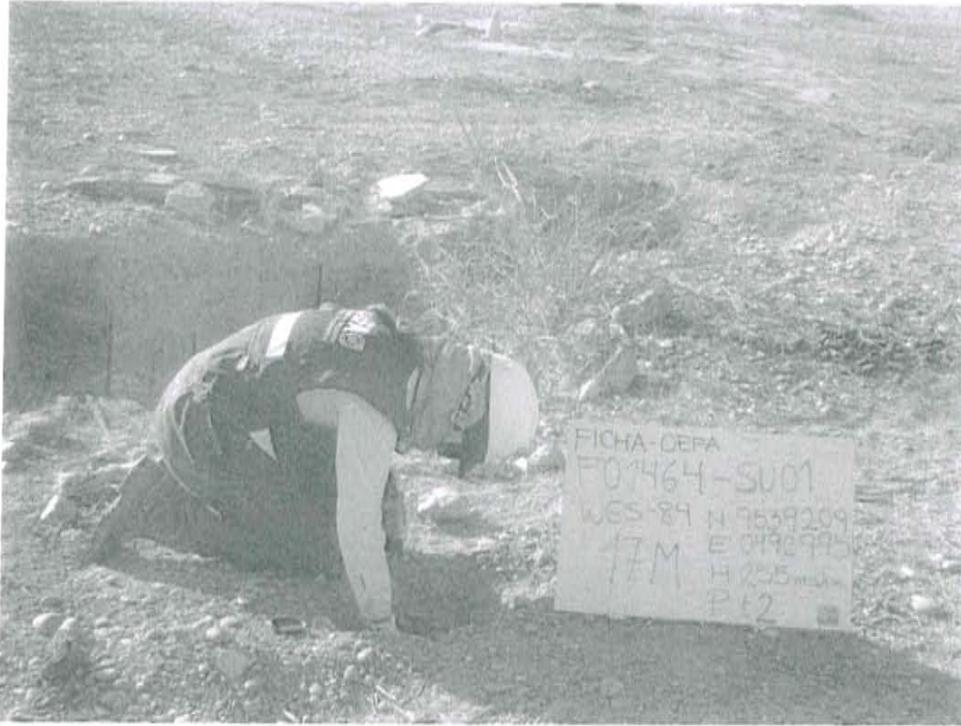
Fotografía N° 1. Toma de muestra de suelo en el punto F01464-SU01, ubicado a 1,80 m aproximadamente del Pozo A1790.

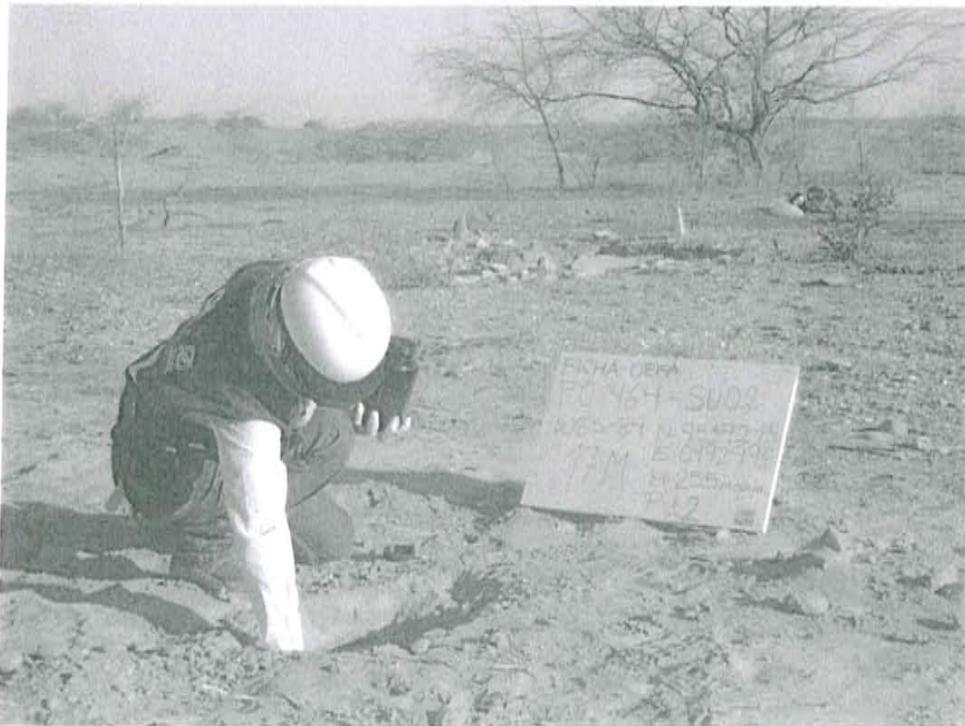
Fotografía N° 2. Toma de muestra de suelo en el punto F01464-SU02, ubicado a 9,90 m aproximadamente del Pozo A1790.
