**INFORME N° 956 - 2014-OEFA/DE-SDCA**

**ASUNTO** : Identificación de pasivo ambiental del subsector hidrocarburos con código de Ficha OEFA F01454, ubicado en el Lote V, en el distrito de Máncora de la provincia Talara del departamento de Piura.

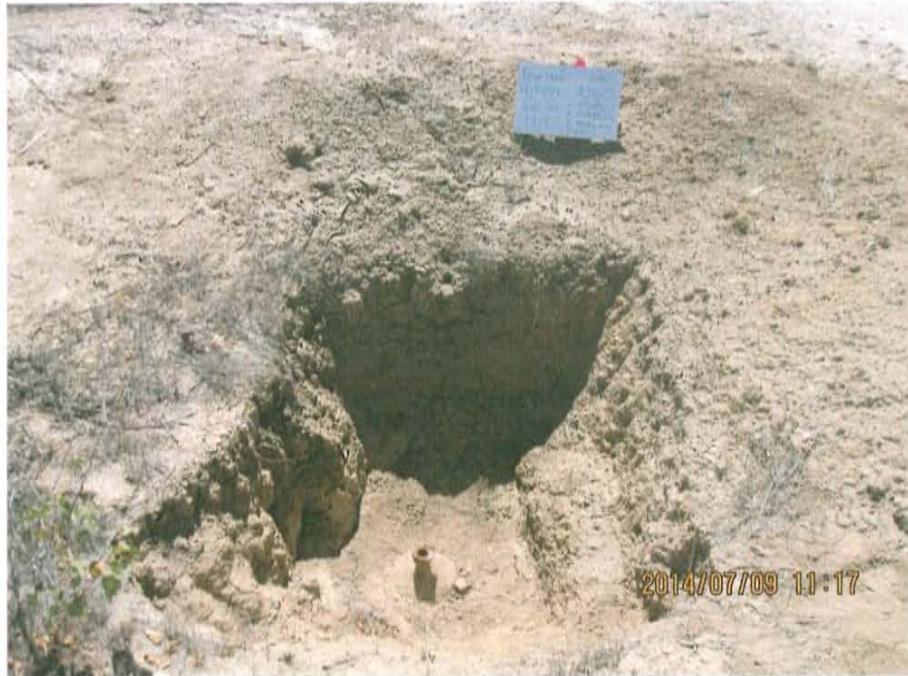
15. Durante la evaluación in situ realizada por el OEFA el 9 de julio de 2014, se observó un pozo inactivo, el cual no cuenta con acceso vehicular ni terraplén habilitado, presenta una tubería de reducción abierta de 2 pulgadas de diámetro interno que sobresale 0,3 m aproximadamente sobre la superficie del suelo, dentro de una cantina deteriorada de aproximadamente 1,8 m x 2 m x 1,5 m. No se percibió emisiones gaseosas provenientes del pozo ni se observó afloramiento de fluidos pero se evidencia la presencia de fluido en el interior del pozo (ver anexos 1, 2 y 3).

17. En ese sentido, de la revisión de los antecedentes y las observaciones en campo se tiene que el pozo se encuentra mal abandonado, toda vez que no cumple con las condiciones de abandono establecidas en el Decreto Supremo N° 032-2004-EM - Reglamento de las Actividades de Exploración y Explotación de Hidrocarburos, como no contar con un último tapón de cemento desde los doscientos (200) metros de profundidad hasta la superficie, conforme se establece en el Artículo 200° del Decreto Supremo N° 032-2004-EM<sup>6</sup>. Asimismo, el pozo debería contar con una varilla de acero de dos (2) metros de altura con el número del pozo soldado a la plancha que tapa el pozo y la cantina debería ser rellenada, tal como se establece en el Artículo 203° del Decreto Supremo N° 032-2004-EM<sup>7</sup>.

Fotografía N° 1. Se observa una tubería de reducción abierta, dentro de una cantina deteriorada.

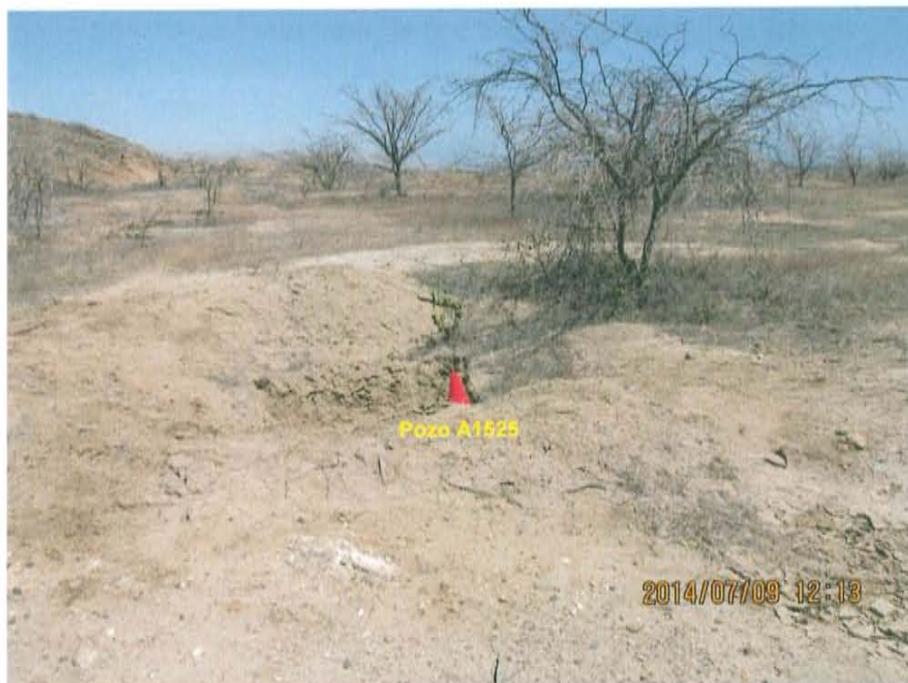
14. La zona evaluada presenta un relieve ondulado y se ubica en la unidad fisiográfica de colinas bajas; asimismo, se observa vegetación arbustiva como el algarrobo y gramíneas

Fotografía N° 2. Área evaluada de relieve ondulado, se observa vegetación arbustiva y gramíneas secas.

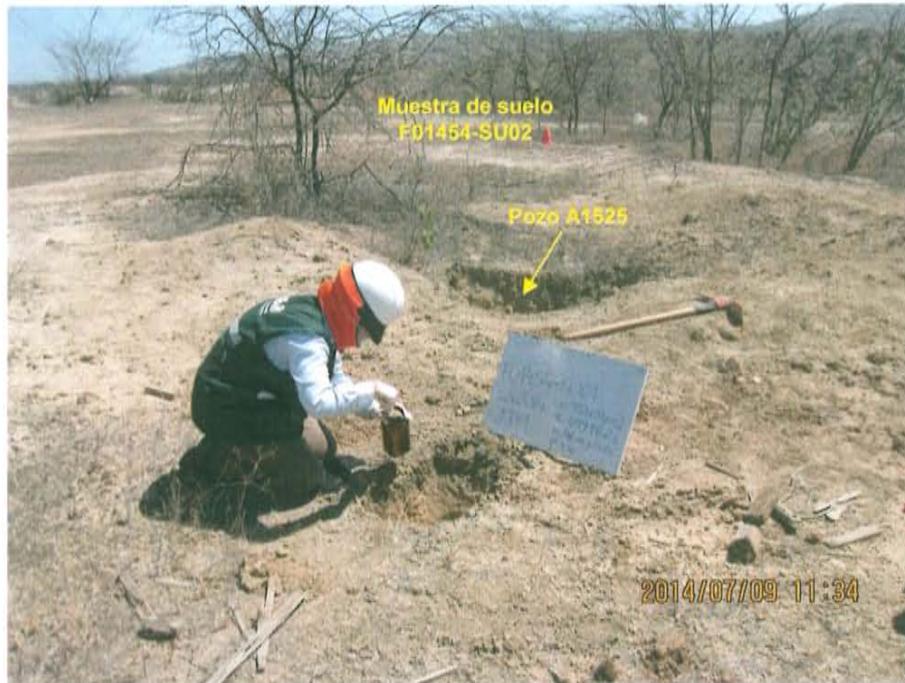
Fotografía N° 3. Toma de muestra de suelo en el punto F01454-SU01.

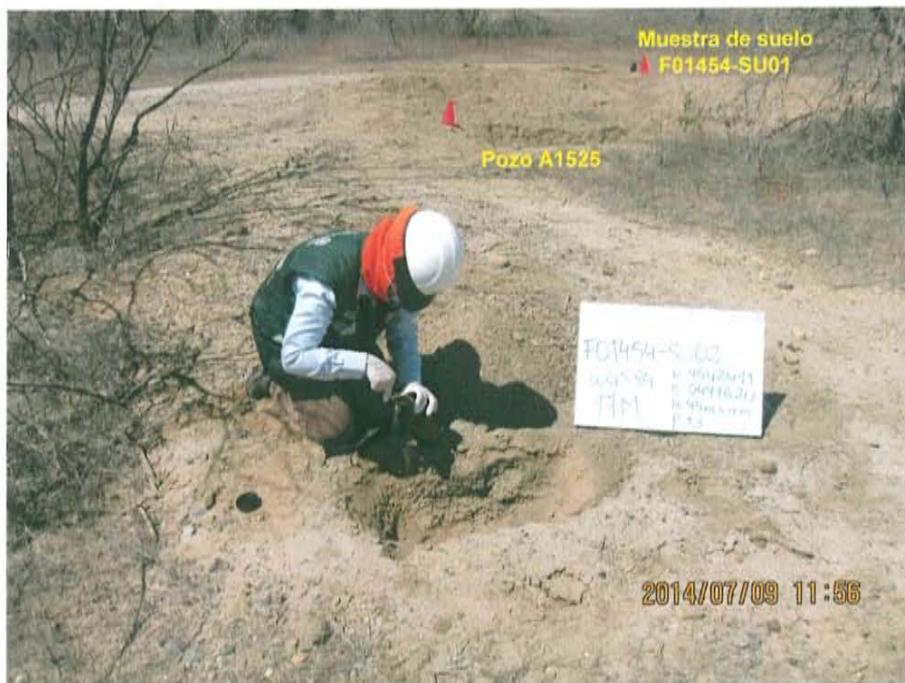
Fotografía N° 4. Toma de muestra de suelo en el punto F01454-SU02.

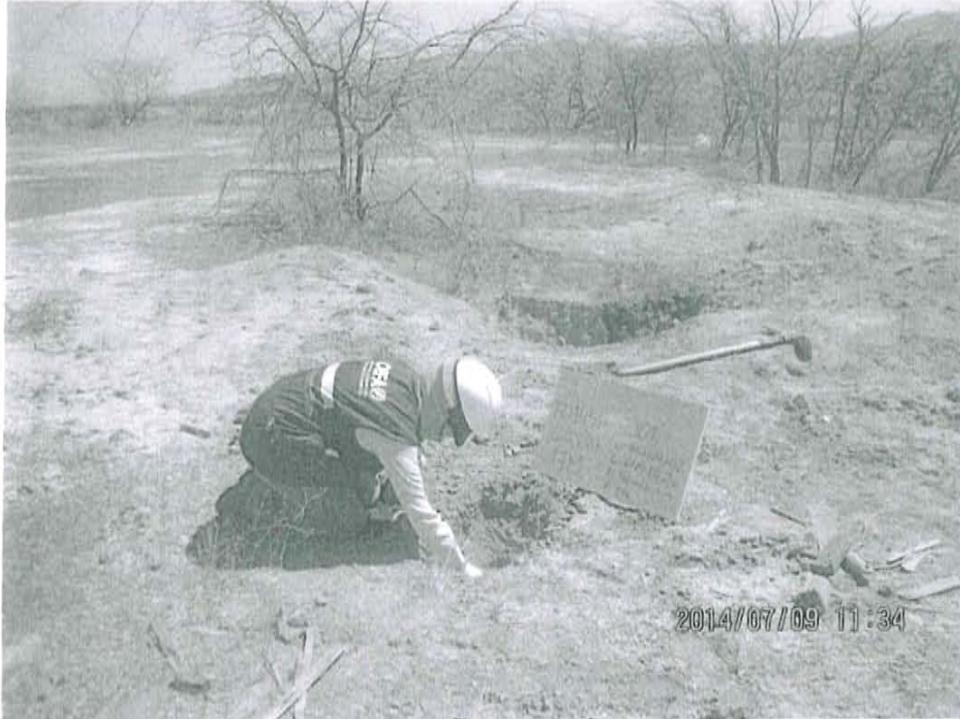
Fotografía N° 1. Toma de muestra de suelo en el punto F01454-SU01, ubicado a 4,00 m aproximadamente del Pozo A1525.

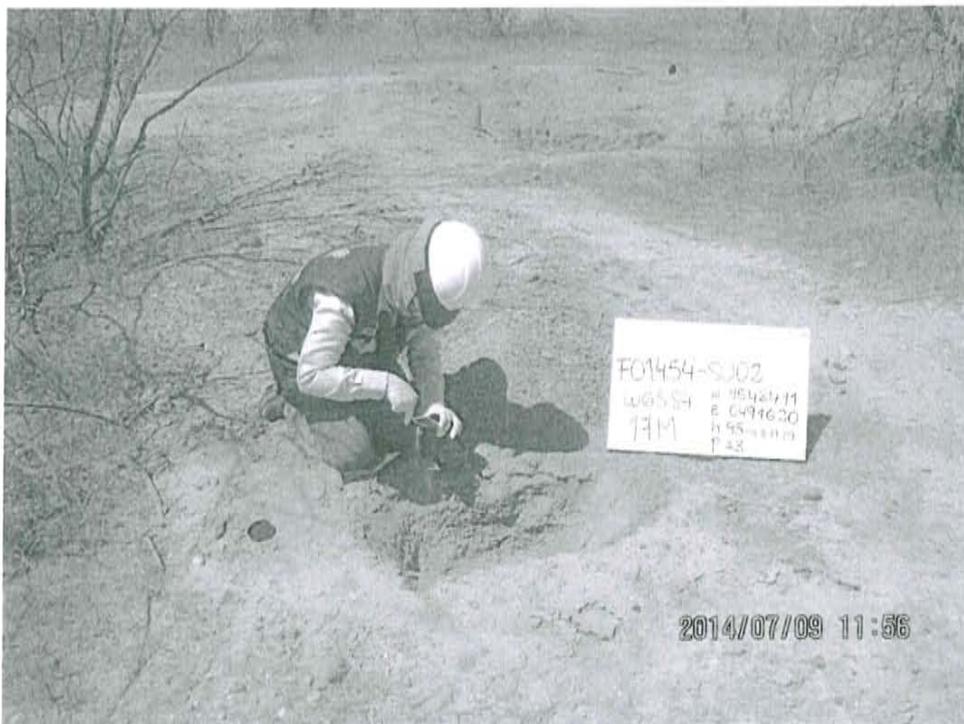
Fotografía N° 2. Toma de muestra de suelo en el punto F01454-SU02, ubicado a 8,60 m aproximadamente del Pozo A1525.

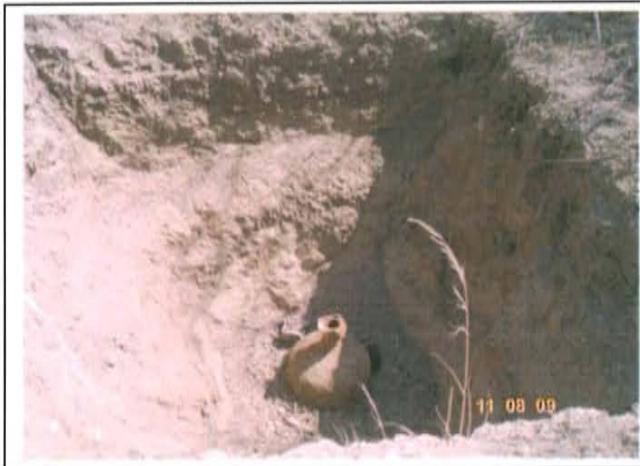
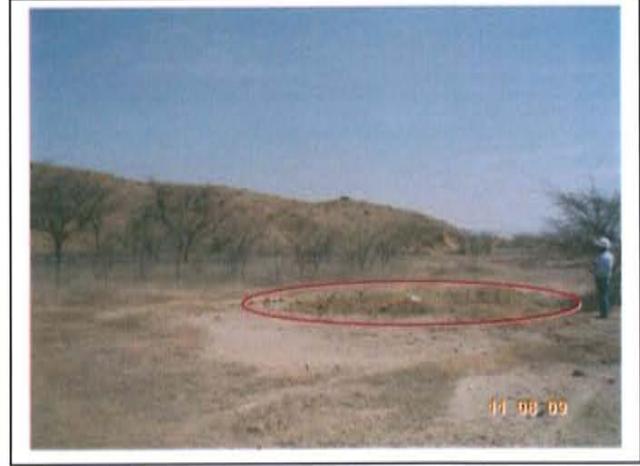
**3. REGISTRO FOTOGRÁFICO**

Pozo abandonado con tubería de reducción a dos pulgadas, sin tapón y con presencia de líquido no determinado al interior de la tubería, cantina deteriorada, suelo removido y sin evidencias de hidrocarburos líquidos derramados en la plataforma, ni en las quebradas circundantes, no se observó viviendas asentadas. Zona desértica con presencia de vegetación en el área de influencia directa como el algarrobo, zapote, espino, arbustos y pastos.

Inadecuado abandono de pozo.
