**INFORME N° 1022 - 2014-OEFA/DE-SDCA**

**ASUNTO** : Identificación de pasivo ambiental del subsector hidrocarburos con código de Ficha OEFA F01244, ubicado en el Lote IV, en el distrito de Pariñas de la provincia Talara del departamento de Piura.

**FECHA** : San Isidro, **28 OCT. 2014**

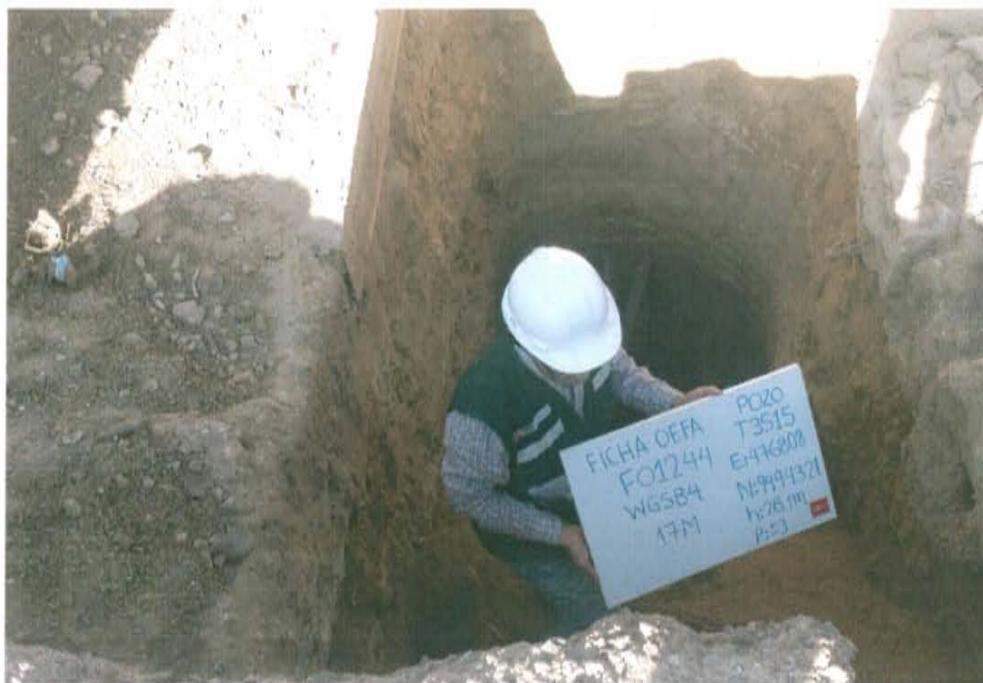
13. Durante la evaluación in situ realizada por el OEFA el 02 de julio de 2014, se observó un pozo inactivo, que presenta una excavación de 6,5 m aproximadamente de profundidad, donde no se visualizó la tubería de revestimiento (casing) a nivel de superficie de la base de excavación, además no presenta ningún elemento de cierre en superficie tales como llaves, válvulas entre otros, que garanticen un cierre hermético del pozo. Asimismo, se evidenció estructuras laterales (restos y bloques de concreto). Cabe señalar que no se observó suelo impregnado con hidrocarburos y no se percibió emisiones gaseosas provenientes del pozo, existe acceso vehicular hacia la ubicación del pozo (ver anexos 1 y 2).

Fotografía N° 1. Pozo inactivo, que presenta una excavación 6,5 m aproximadamente donde no se visualizó casing a nivel de la base de excavación.

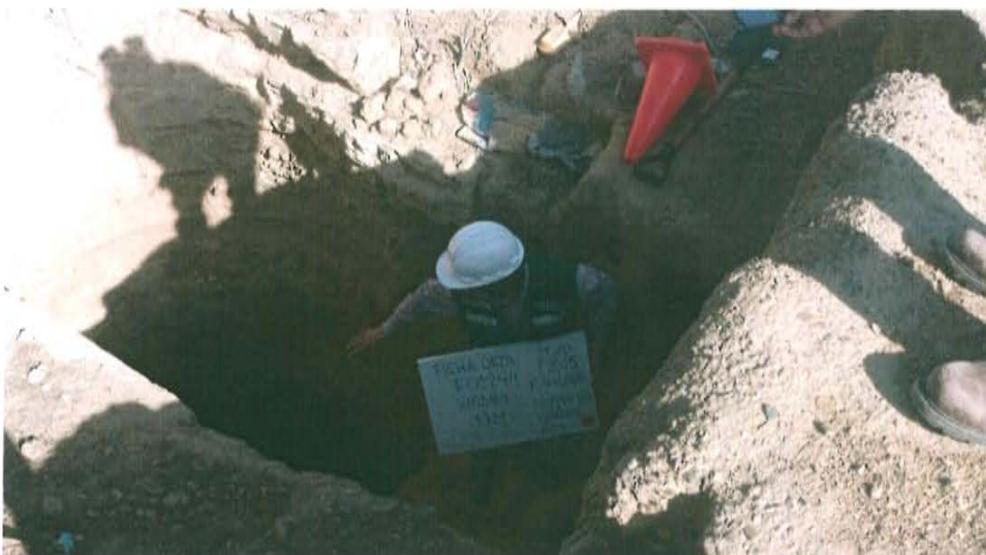
- (i) El pozo identificado con código PERUPETRO T3515, califica como un pozo mal abandonado toda vez que toda vez que, se evidenció que el pozo no se encuentra hermeticamente cerrado, al no presentar elementos de cierre en superficie (válvulas y llaves entre otros), representando una condición insegura para el abandono del pozo; asimismo, no se ha observado la existencia de la varilla de acero de dos (2) metros de altura sobre el nivel de la superficie conteniendo el número del pozo, sumado a no presentar un último tapón de cemento desde los

Fotografía N° 2. Se puede apreciar que el pozo no cuenta con elementos de cierre en superficie que garanticen un cierre hermético del pozo.

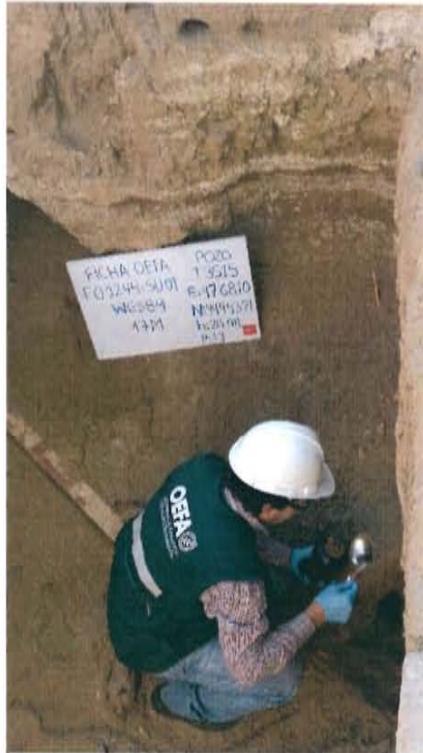
Fotografía N° 3. Toma de muestra de suelo en el punto F01244-SU01, ubicado a 1,2 m aproximadamente a Noroeste del Pozo T3515.

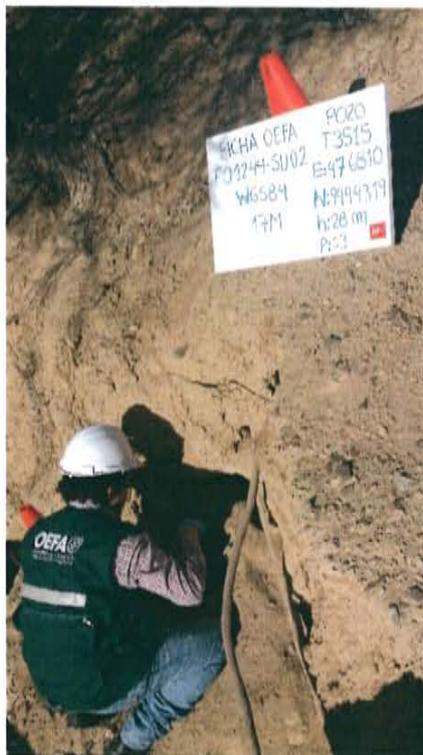
Fotografía N° 4. Toma de muestra de suelo en el punto F01244-SU02, ubicado a 1,8 m aproximadamente al Sur del Pozo T3515.

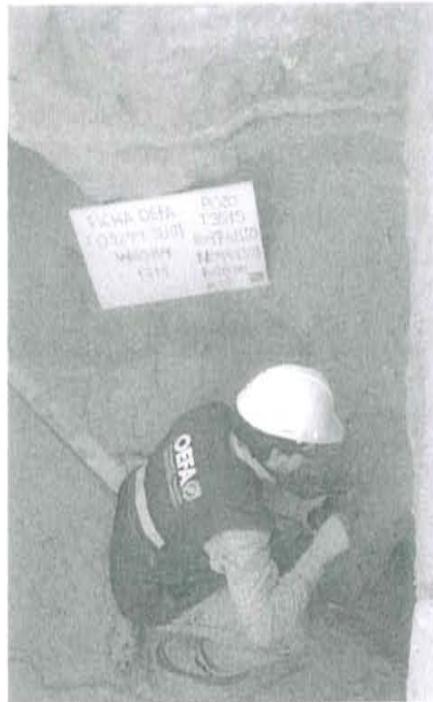
Fotografía N° 1. Toma de muestra de suelo en el punto F01244-SU01, ubicado a 1,20 m aproximadamente del Pozo T3515.

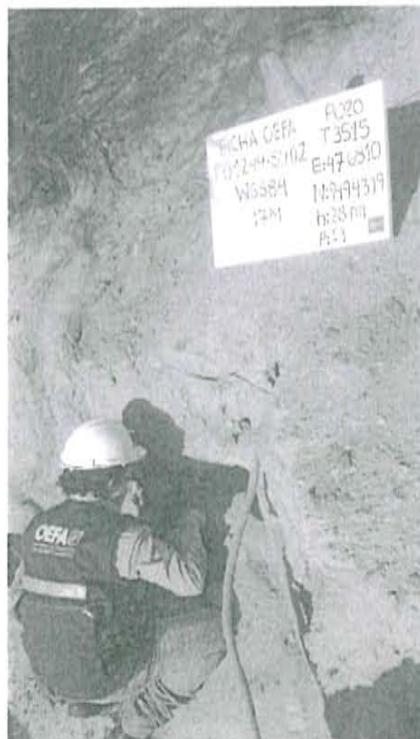
Fotografía N° 2. Toma de muestra de suelo en el punto F01244-SU02, ubicado a 1,80 m aproximadamente del Pozo T3515.

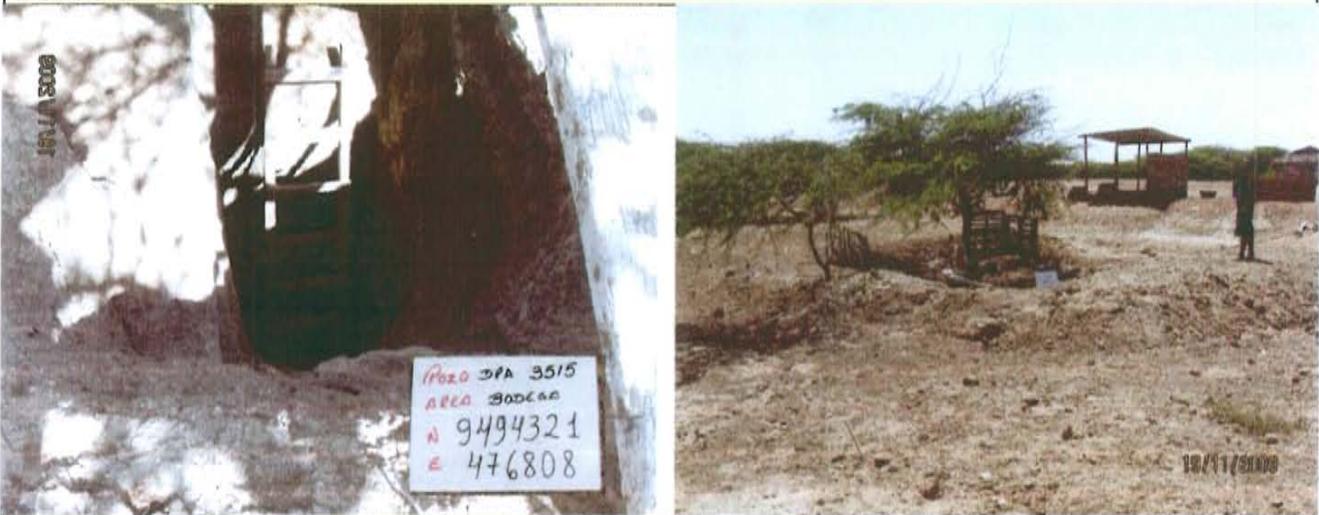
**3. REGISTRO FOTOGRÁFICO**

Pozo ubicado, dentro de un fundo el cual fue explotado para obtener agua para uso agrícola, por lo que lo excavaron, pero sin resultados. No se observa restos de la tubería. Se ve presencia de un afloramiento de agua sin hidrocarburo.

El inadecuado abandono del pozo.
