**INFORME N° 997 - 2014-OEFA/DE-SDCA**

**ASUNTO** : Identificación de pasivo ambiental del subsector hidrocarburos con código de Ficha OEFA F01336, ubicado en el Lote VII/VI (ex Lote VI), en el distrito de Pariñas de la provincia Talara del departamento de Piura.

**FECHA** : San Isidro, **28 OCT. 2014**

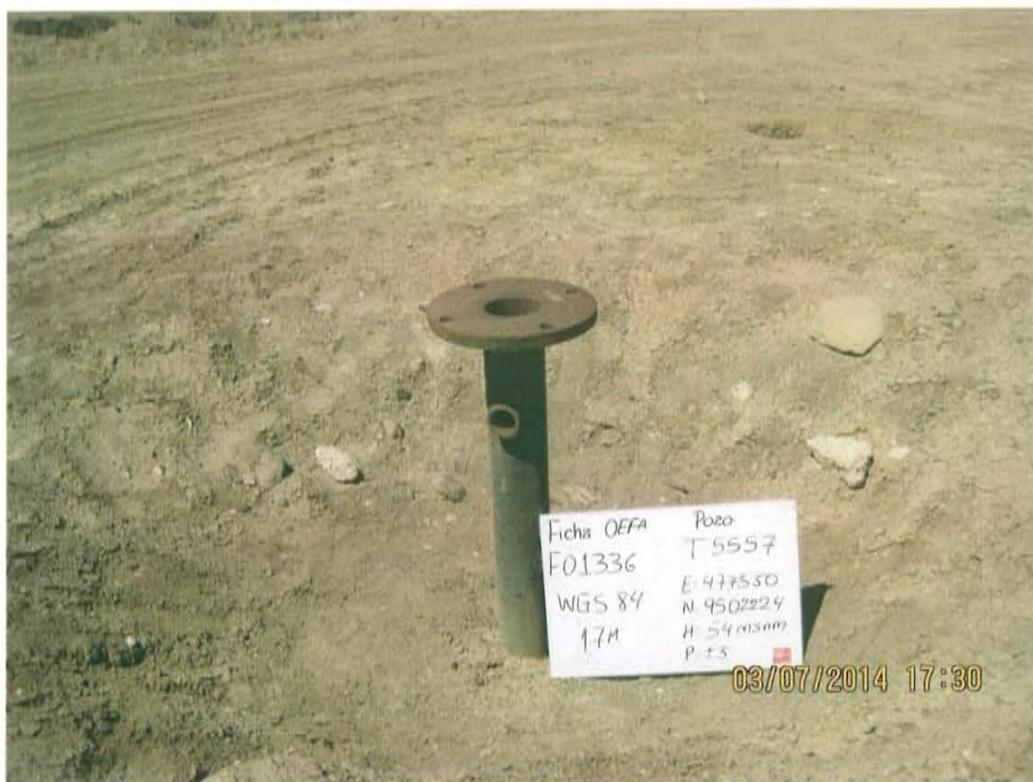
14. Durante la evaluación in situ realizada por el OEFA el 03 de julio de 2014, se observó un pozo inactivo que se encuentra dentro de un hoyo de 0,3 m de profundidad el cual abarca un área de aproximadamente 3,2 m x 3,4 m de ancho y largo respectivamente, que posiblemente fue la cantina, no presentaba señales ni cercos de prevención, ubicado en un terraplen de aproximadamente 600 m<sup>2</sup> con acceso vehicular hasta la ubicación del pozo por trocha carrozable. Asimismo, se observó un casing (tubería de revestimiento) de 5,5 plg de diametro con tapa de brida sobresaliendo en 1 m desde el fondo del hoyo, no cuenta con brida ni válvulas que aseguren el hermetismo del pozo por lo que se consideró como un pozo abierto. No se visualiza afloramiento de líquido, ni se percibe olores característicos a hidrocarburo proveniente del pozo; sin embargo se observa suelo impregnado con hidrocarburo en el área circundante al pozo.

16. En ese sentido, de la revisión documentaria y evaluación in situ se tiene que el pozo se encuentra mal abandonado, toda vez que no se encuentra herméticamente cerrado ni en condiciones seguras para el abandono, conforme se establece el Artículo 2° del Decreto Supremo N° 032-2004-EM - Reglamento de las Actividades de Exploración y Explotación de Hidrocarburos<sup>6</sup>. Además de presentar suelo contaminado con hidrocarburos en el área circundante al pozo.

Fotografía N° 1. Identificación del pozo inactivo con código PERUPETRO T1557. Presenta casing abierto, sobresaliendo 1 m sobre la superficie del suelo.

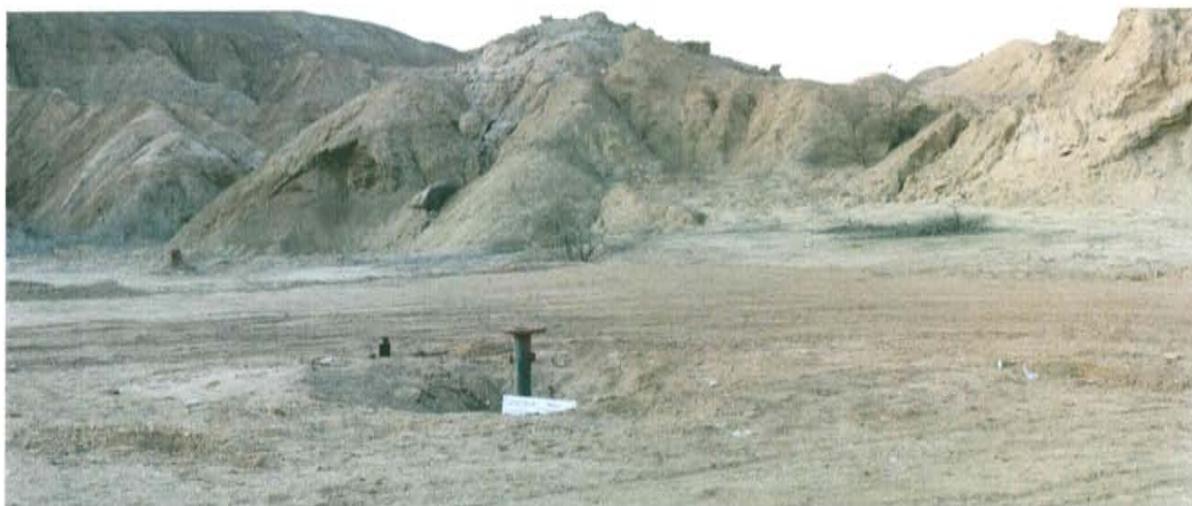
Fotografía N° 2. Vista panorámica del área circundante del pozo inactivo T1557.

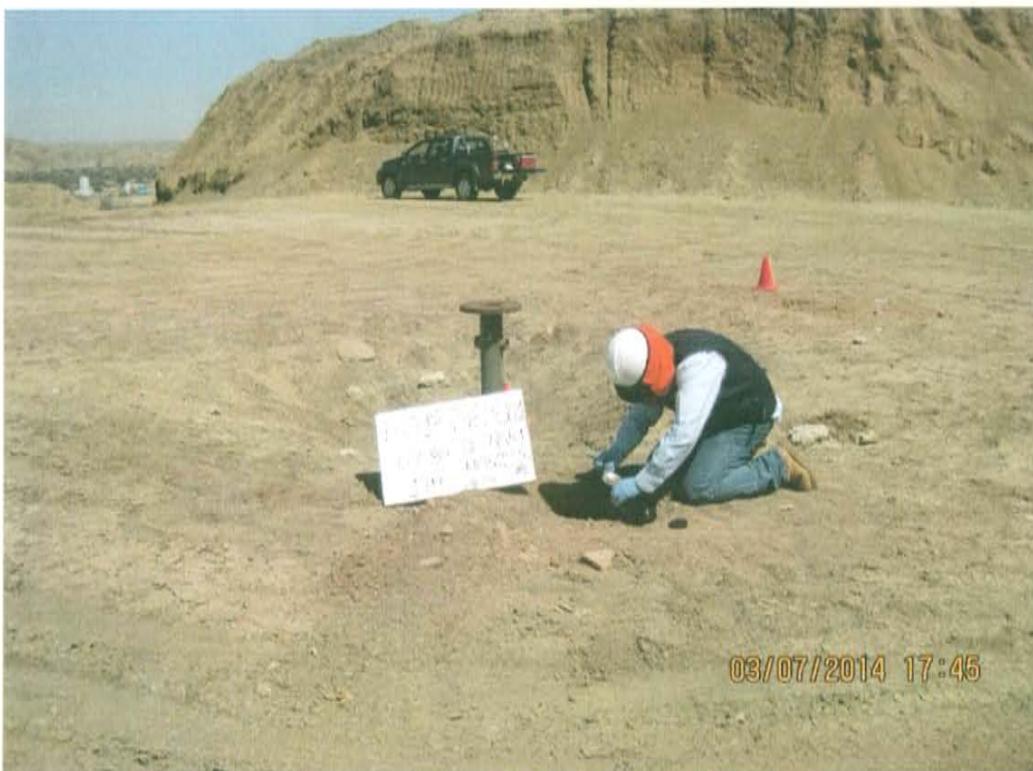
20. Los resultados obtenidos del análisis en laboratorio evidencian la presencia de suelo contaminado con hidrocarburos, dado que la concentración correspondiente a la Fracción de hidrocarburos F2 supera el ECA para suelo de uso agrícola.
21. A continuación se realiza la estimación del nivel de riesgo en función del parámetro Fracción de hidrocarburos F2 debido a que presentó el valor más alto en la valoración (% que supera el ECA) entre el resto de parámetros considerados para la evaluación.

Fotografía N° 3. Toma de muestra de suelo en el punto F01336-SU01, ubicado a 2,1 m aproximadamente al oeste del Pozo T5557.

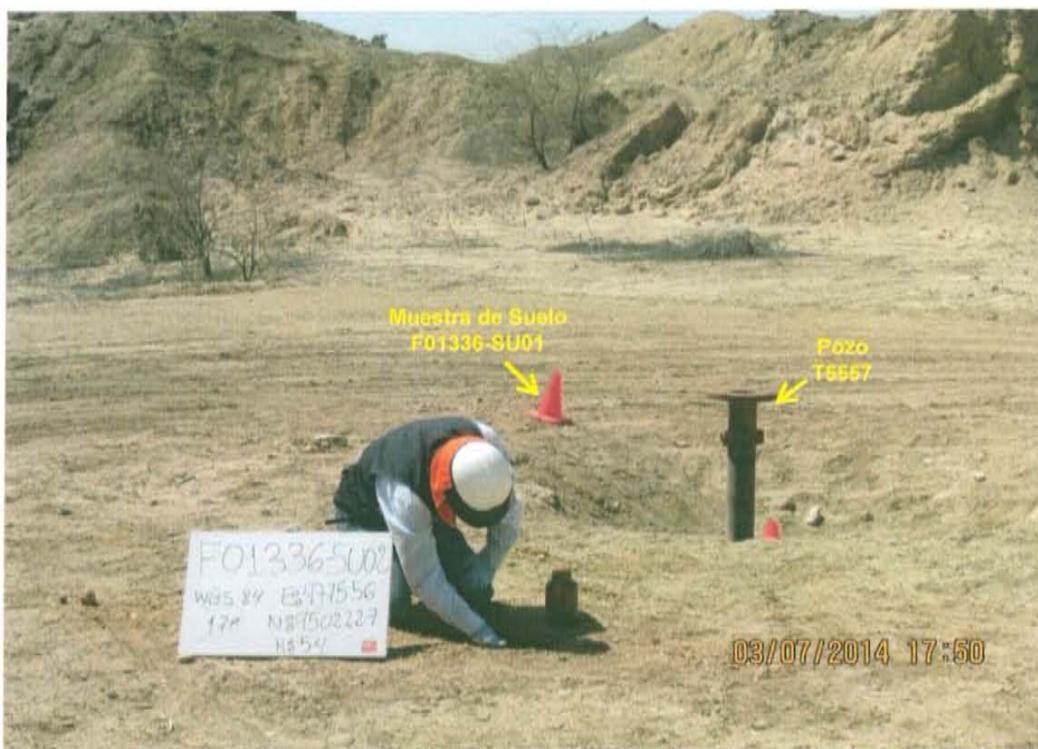
Fotografía N° 4. Toma de muestra de suelo en el punto F01336-SU02, ubicado a 4,4 m aproximadamente al sureste del Pozo T5557.

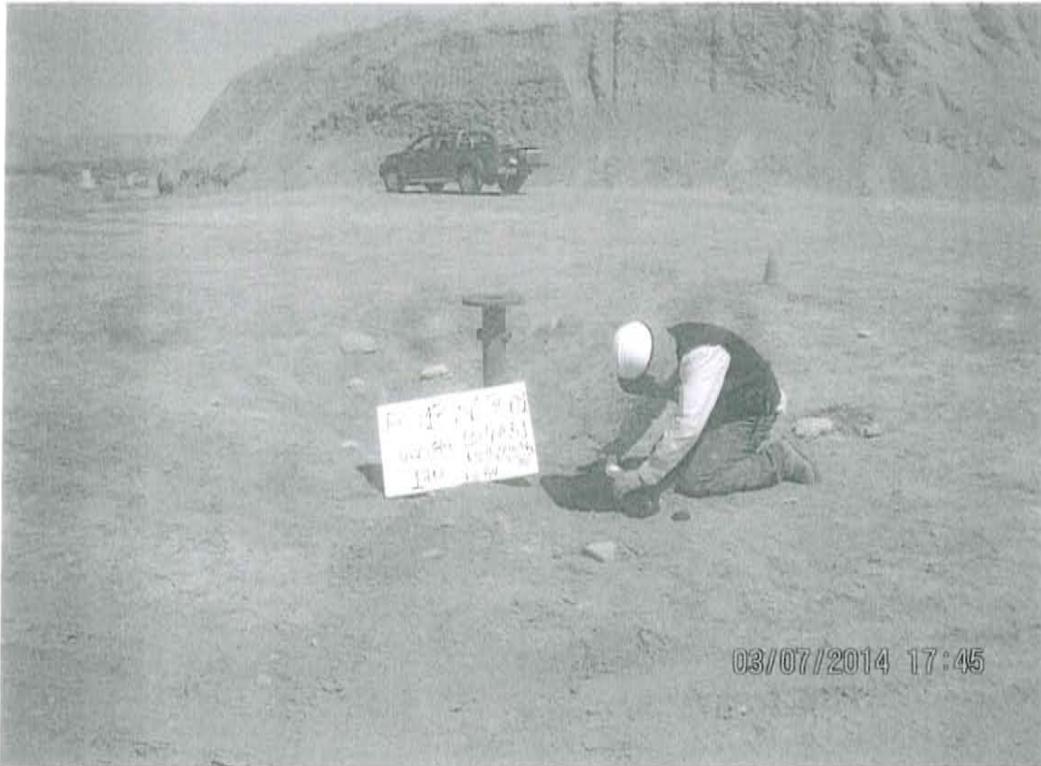
Fotografía N° 1. Toma de muestra de suelo en el punto F01336-SU01, ubicado a 2,1 m aproximadamente al oeste del Pozo T5557.

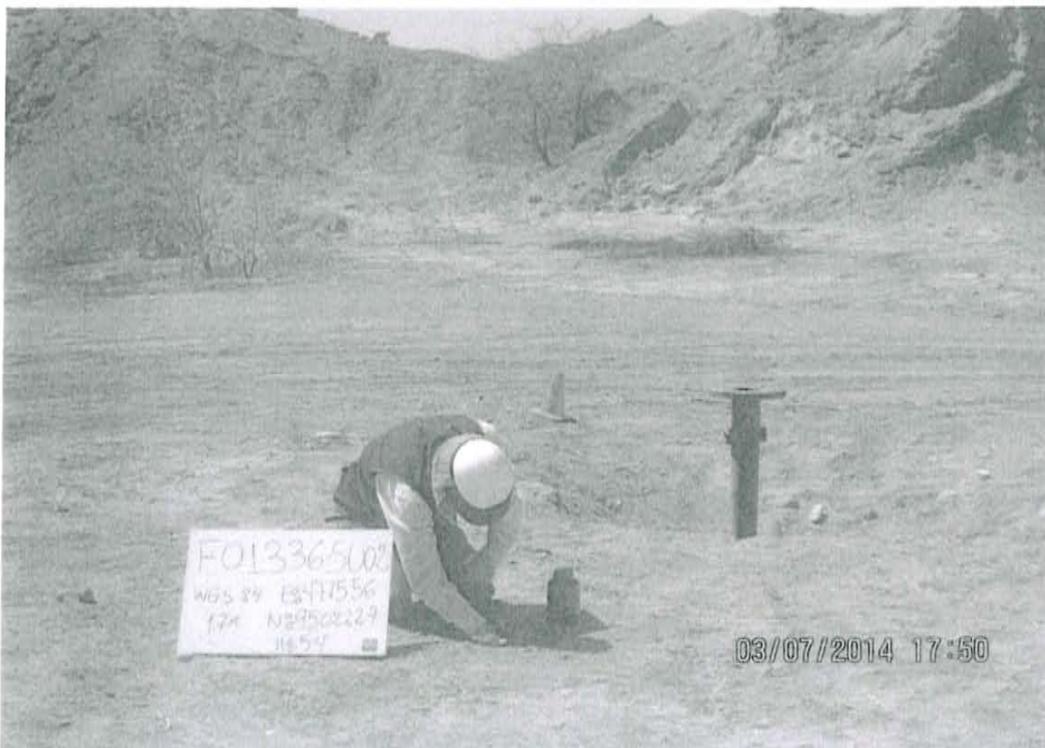
Fotografía N° 2. Toma de muestra de suelo en el punto F01336-SU02, ubicado a 4,4 m aproximadamente al sureste del Pozo T5557.

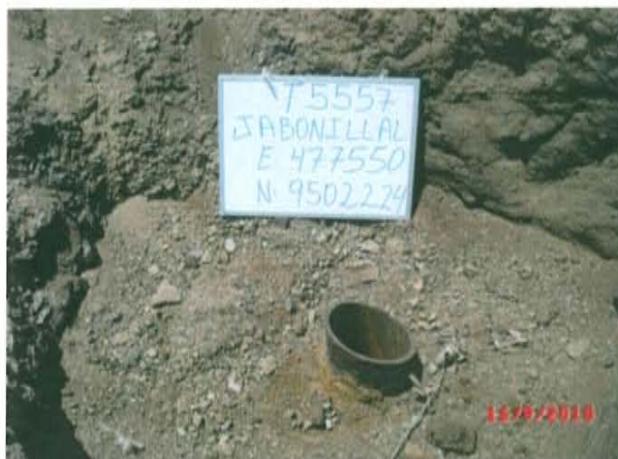
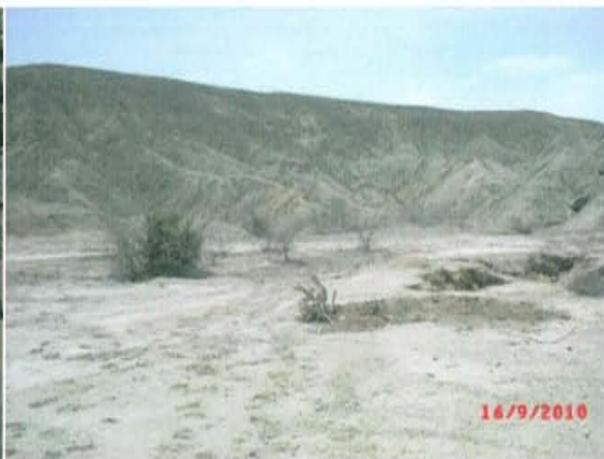
**3. REGISTRO FOTOGRÁFICO**

*El pozo ATA T5557 se encuentra sin cabezal y casing descubierto sobre fondo de cantina. El pozo no tiene acceso y plataforma deteriorada. En superficie se visualiza suelo impregnado con hidrocarburos, restos de madera y caucho. Zona geográficamente accidentada.*

**4. CAUSA / ORIGEN**
*Pozo mal abandonado*
**5. TIPOS DE PASIVOS AMBIENTALES (Marque con X el que corresponda).**
