Organismo de Evaluación y Fiscalización Ambiental - OEFA

INFORME N° 092 - 2014-OEFA/DE-SDCA

ASUNTO : Identificación de pasivo ambiental del subsector hidrocarburos con código de Ficha OEFA F01328, ubicado en el Lote VII/VI (ex Lote VI), en el distrito de Pariñas de la provincia Talara del departamento de Piura.

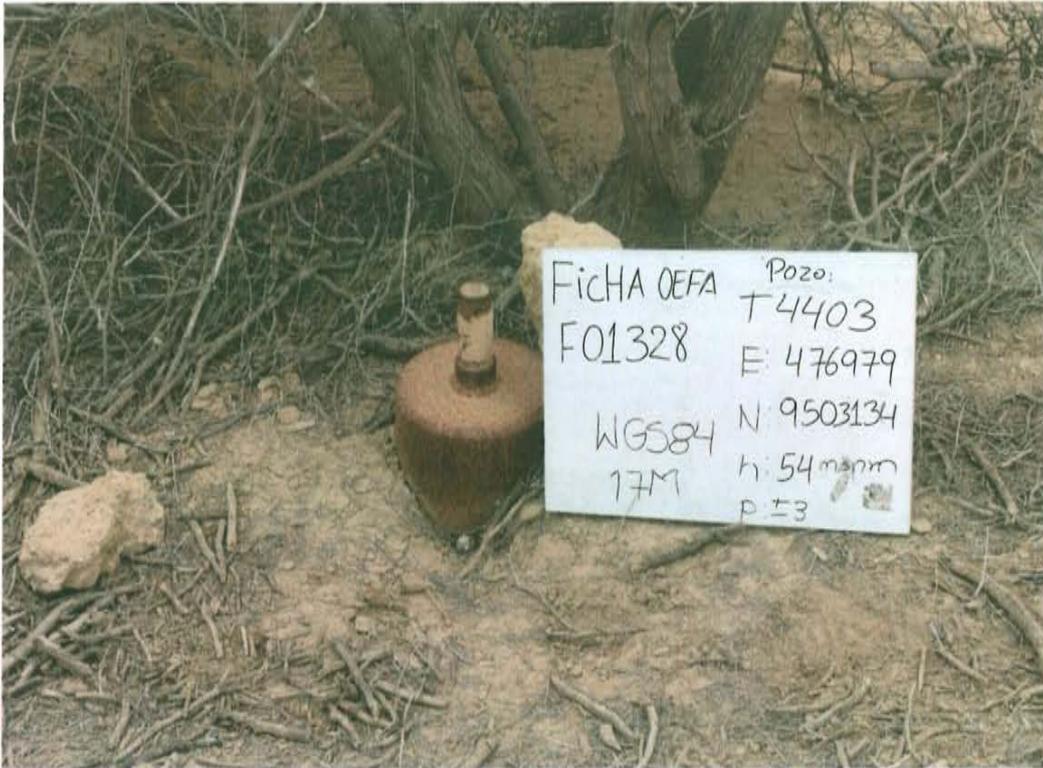
15. Durante la evaluación in situ realizada por el OEFA el 07 de julio de 2014, se observó un pozo inactivo que no contaba con terraplén habilitado, existe acceso vehicular a 15 m del pozo, no presentaba señales ni cercos de prevención. Asimismo se observó un casing (tubería de revestimiento) de aproximadamente 11 plg de diámetro con tapa de fierro y salida de tubo de 2 plg de diámetro sobresaliendo en 0,45 m aproximadamente sobre el nivel del suelo. No se observaron afloramientos de fluidos desde el pozo; ni se percibe olores característicos a hidrocarburo proveniente del pozo tampoco suelo impregnado con hidrocarburo en el área circundante al pozo (ver anexos 1, 2 y 3).

18. En ese sentido, de la revisión documentaria y evaluación in situ se tiene que el pozo se encuentra mal abandonado, tratándose de un pozo con abandono permanente, toda vez que no se ha evidenciado la existencia de la varilla de acero de dos (2) metros de altura sobre el nivel de la superficie conteniendo el número del pozo, sumado a no presentar un último tapón de cemento desde los 200 m de profundidad hasta la superficie, tal como se establece en los artículos 200° y 203° del Decreto Supremo N° 032-2004-EM – Reglamento de las Actividades de Exploración y Explotación de Hidrocarburos⁶.

Fotografía N° 1. Identificación del pozo inactivo con código de PERUPETRO T4403.
Presenta pozo con válvula reductora, tubo OD 2"

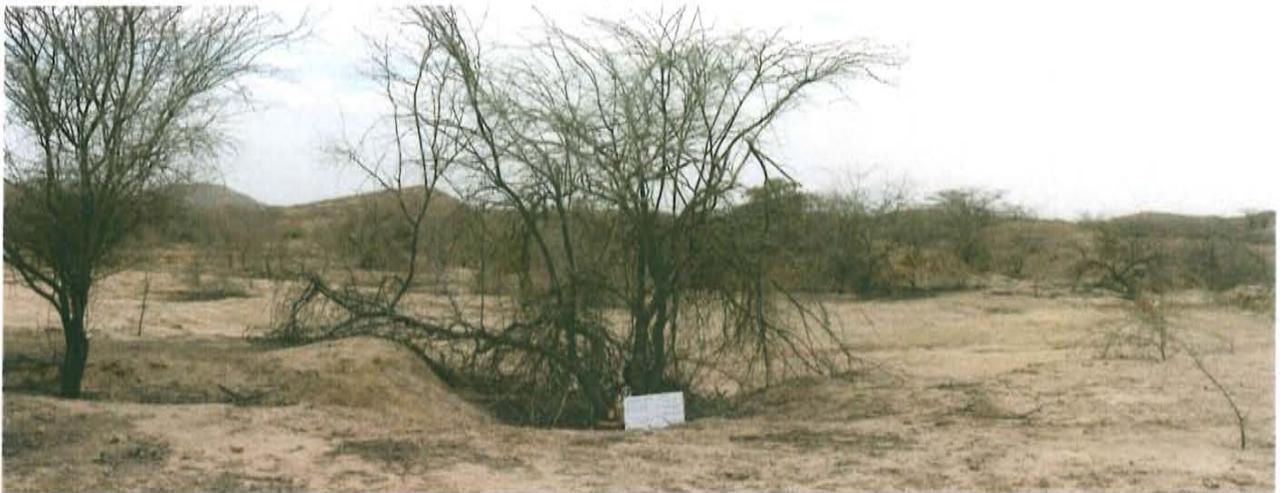
Fotografía N° 2. Vista panorámica del área circundante del pozo inactivo T4403.

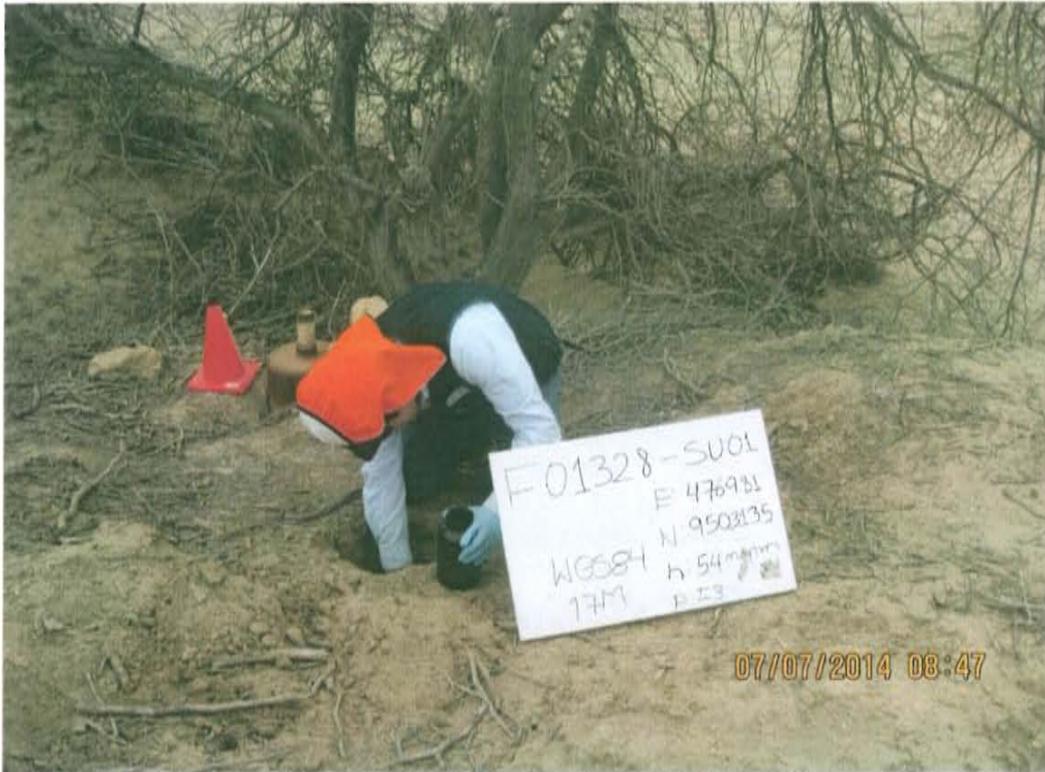
Fotografía N° 3. Toma de muestra de suelo en el punto F01328-SU01, ubicado a 1,35 m aproximadamente al sureste del Pozo T4403.

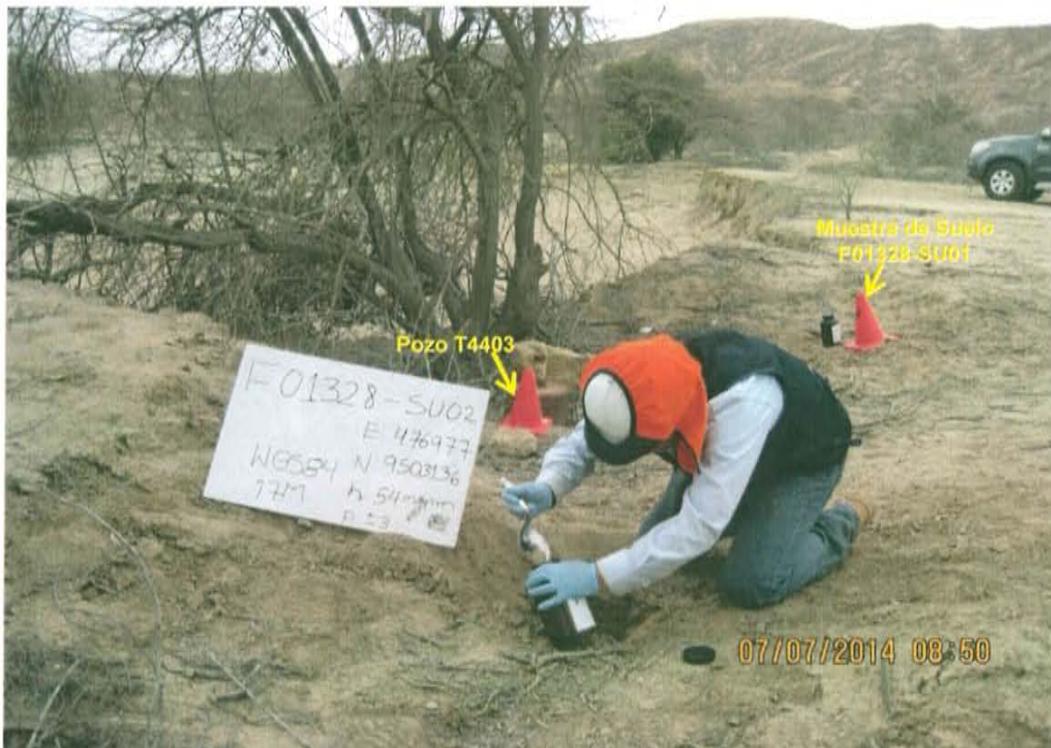
Fotografía N° 4. Toma de muestra de suelo en el punto F01328-SU02, ubicado a 2,98 m aproximadamente al oeste del Pozo T4403.

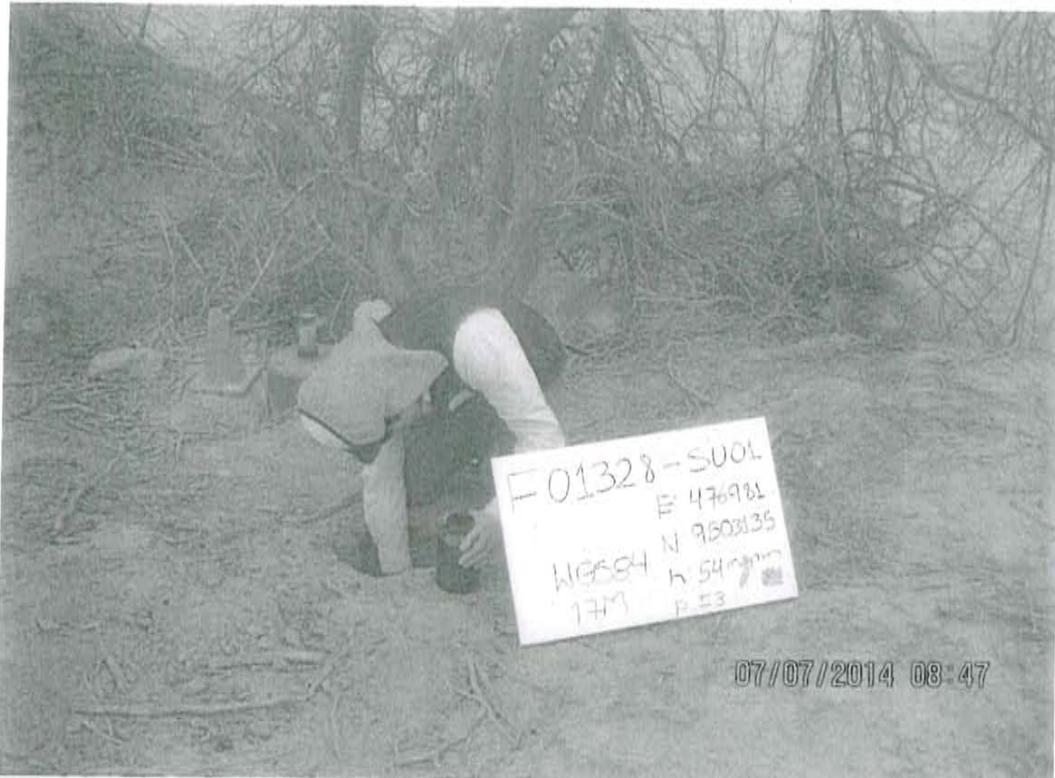
Fotografía N° 1. Toma de muestra de suelo en el punto F01328-SU01, ubicado a 1,35 m aproximadamente al sureste del Pozo T4403.

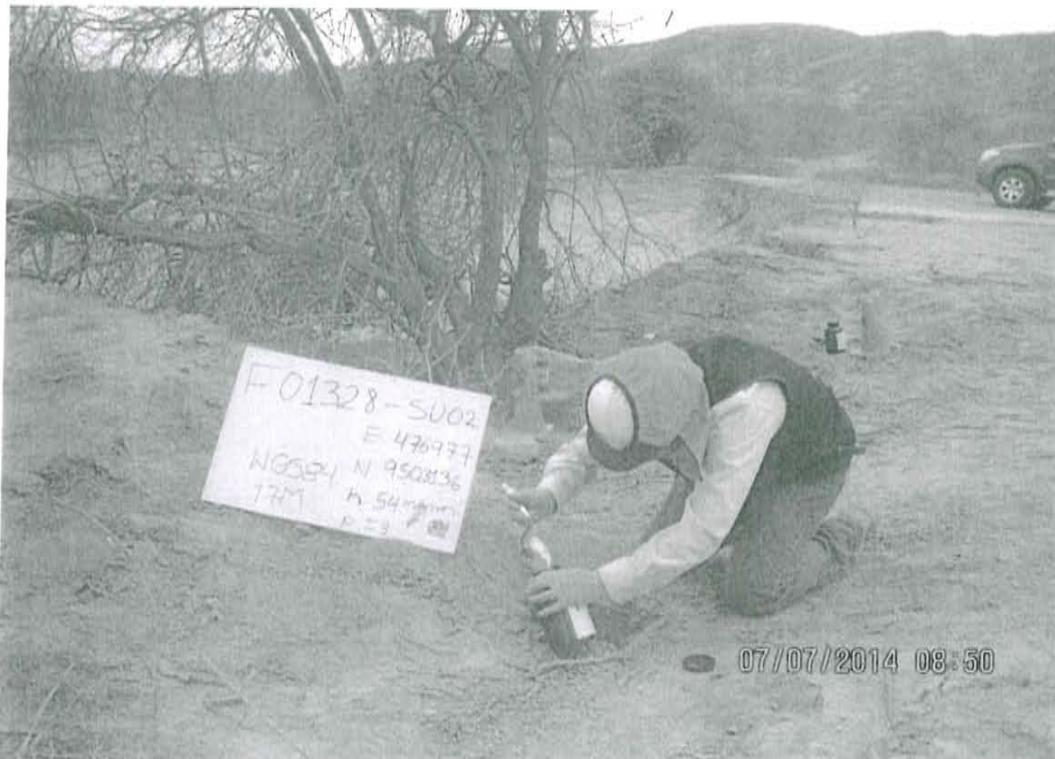
Fotografía N° 2. Toma de muestra de suelo en el punto F01328-SU02, ubicado a 2,98 m aproximadamente al oeste del Pozo T4403.

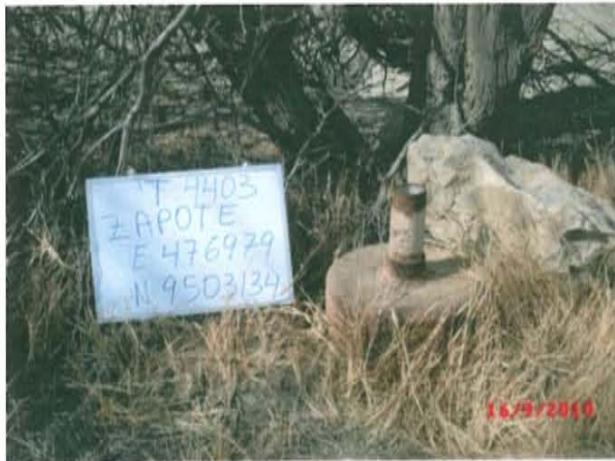
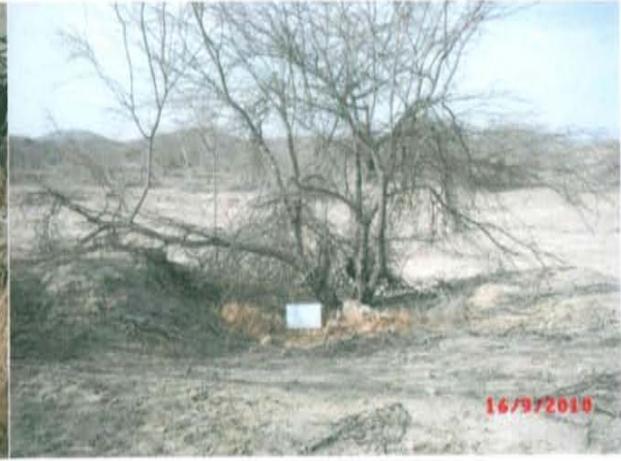
3. REGISTRO FOTOGRÁFICO

El pozo DPA T4403 se encuentra sin cabezal y casing descubierto sobre nivel de superficie, casing con tapa de fierro soldada y salida de tubo OD 2". El pozo no tiene acceso y plataforma deteriorada.

Pozo mal abandonado
