**INFORME N° 994 - 2014-OEFA/DE-SDCA**

**ASUNTO** : Identificación de pasivo ambiental del subsector hidrocarburos con código de Ficha OEFA F01331, ubicado en el Lote VII/VI (ex Lote VI), en el distrito de Pariñas de la provincia Talara del departamento de Piura.

**FECHA** : San Isidro, **28 OCT. 2014**

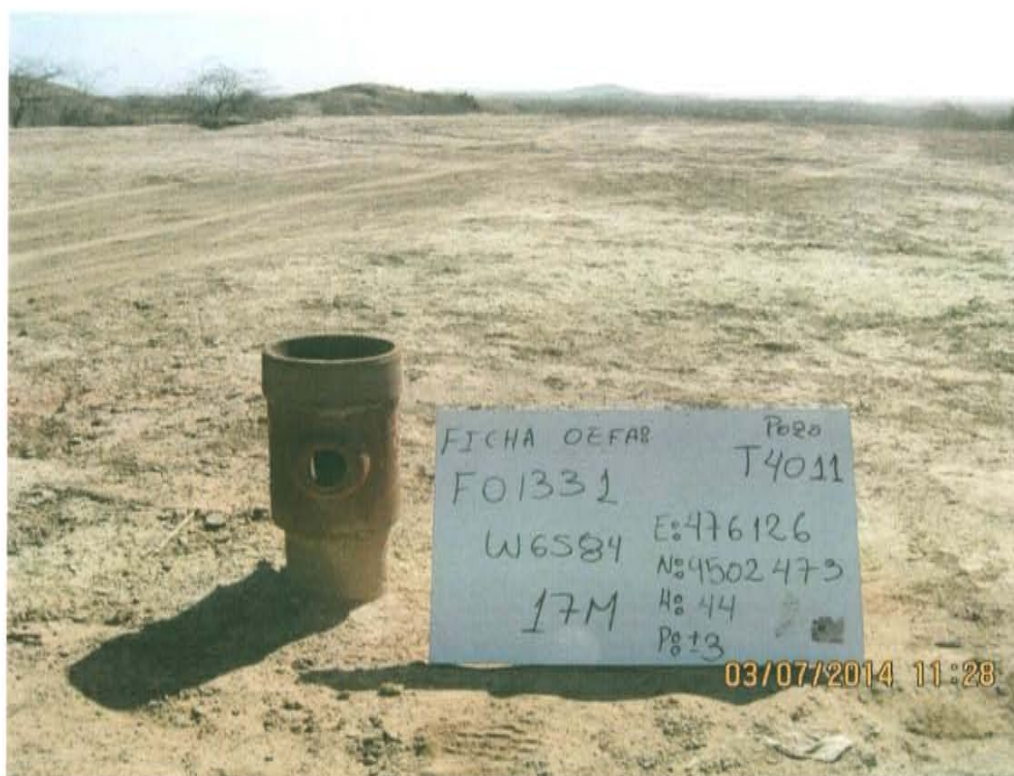
16. En ese sentido, de la revisión documentaria y evaluación in situ se tiene que el pozo se encuentra mal abandonado, toda vez que no se encuentra herméticamente cerrado ni en condiciones seguras para el abandono, conforme se establece el Artículo 2° del Decreto Supremo N° 032-2004-EM - Reglamento de las Actividades de Exploración y Explotación de Hidrocarburos<sup>6</sup>. Además de presentar suelo contaminado con hidrocarburos en el área circundante al pozo.

Fotografía N° 1. Identificación del pozo inactivo con código PERUPETRO T4011.  
Presenta casing abierto que sobresale 0,45 m sobre la superficie del suelo.

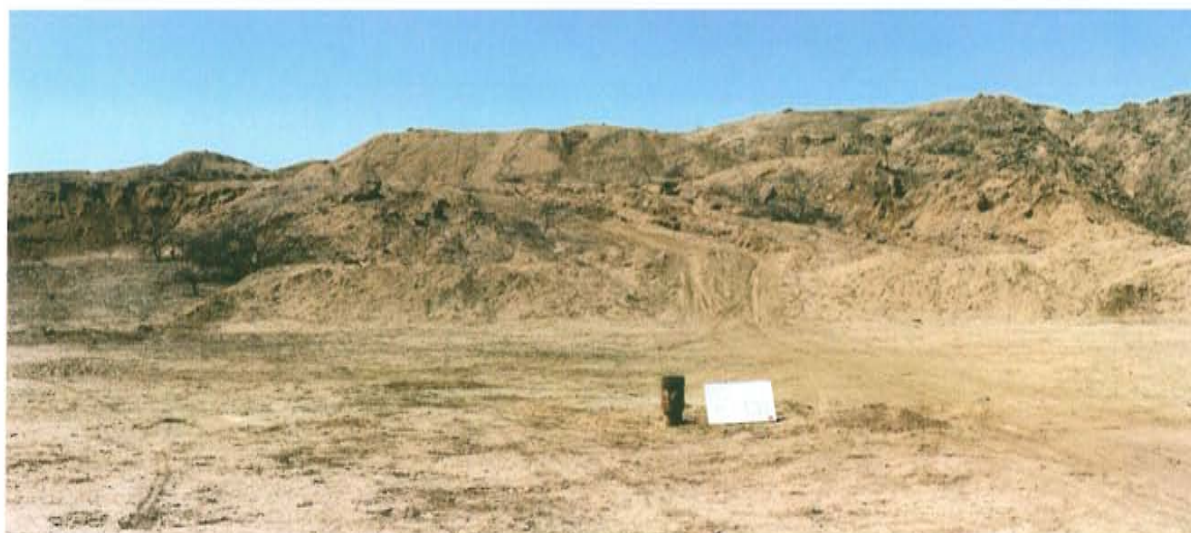
Fotografía N° 2. Vista del área circundante del pozo inactivo T4011.

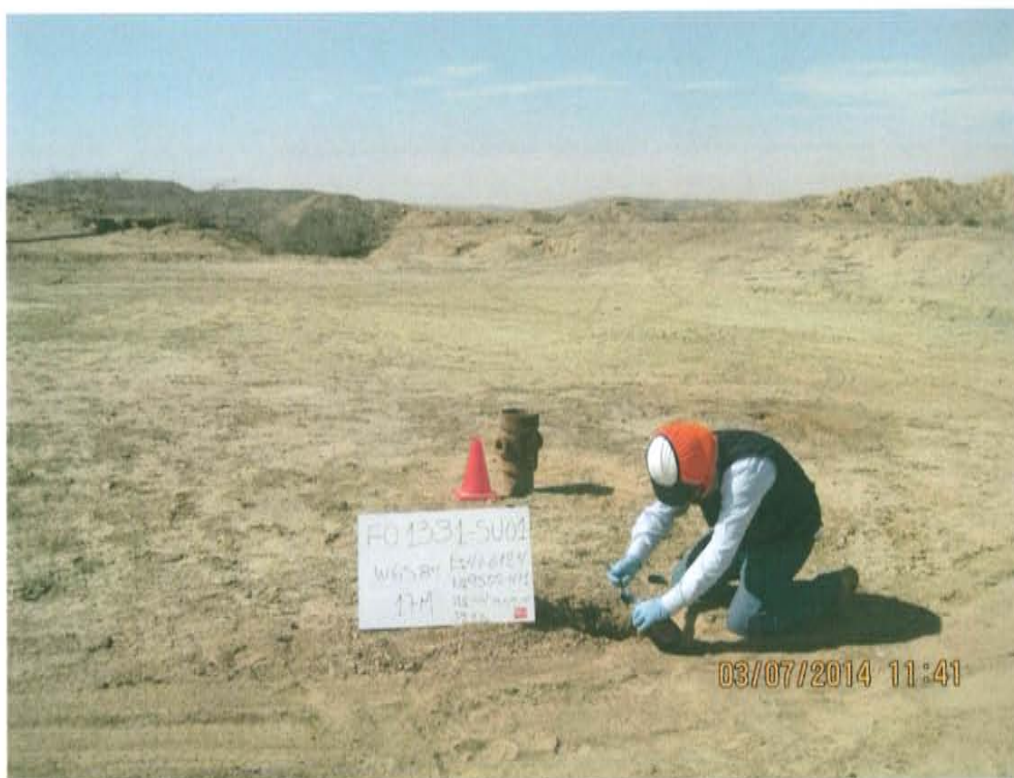
Fotografía N° 3. Toma de muestra de suelo en el punto F01331-SU01, ubicado a 2 m aproximadamente al suroeste del Pozo T4011.

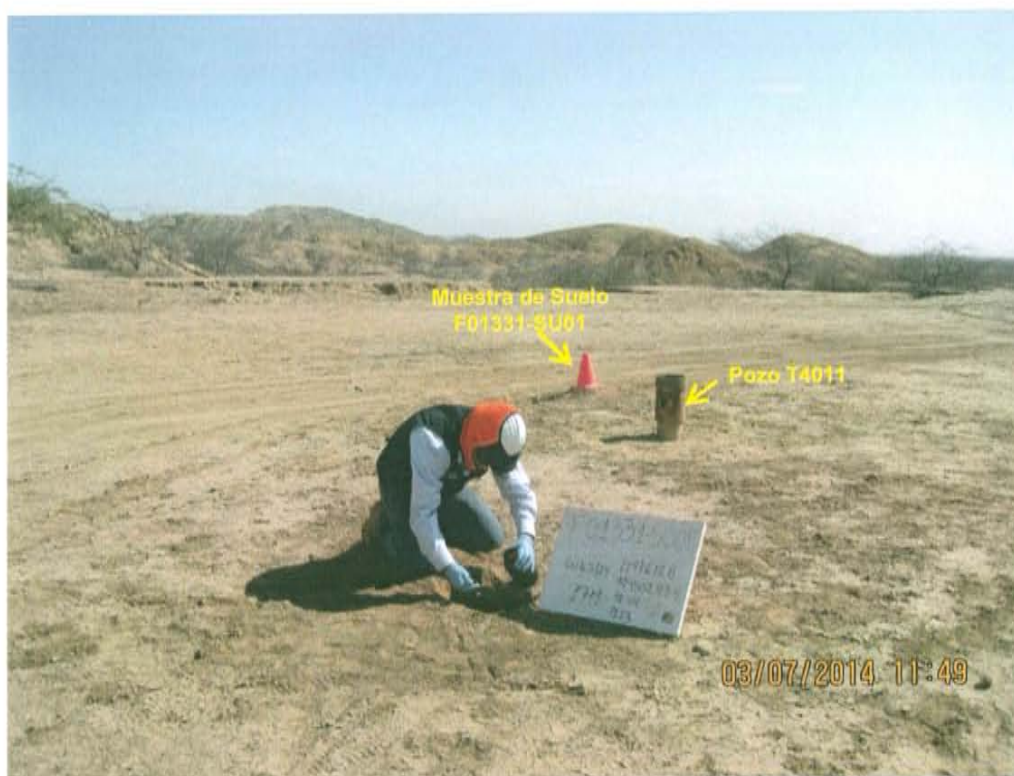
| Matriz | Código de muestra | Parámetros analizados | Resultado | Unidad | ECA o norma referencial | % que se encuentra por encima del ECA o norma referencial | Laboratorio | Número de informe de ensayo de laboratorio |
|---|---|---|---|---|---|---|---|---|
| Suelo | F01331-SU02 | FH F2 (C <sub>10</sub> -C <sub>28</sub> ) | 2 463,6 | mg/kg | 1 200 | 105,3 | Inspectorate Services Perú S.A.C. | 75330L/14-MA |

20. Los resultados obtenidos del análisis en laboratorio evidencian la presencia de suelo contaminado con hidrocarburos, dado que la concentración correspondiente a la Fracción de hidrocarburos F2 supera el ECA para suelo de uso agrícola.
21. A continuación se realiza la estimación del nivel de riesgo en función del parámetro Fracción de hidrocarburos F2 debido a que presentó el valor más alto en la valoración (% que supera el ECA) entre el resto de parámetros considerados para la evaluación.

Fotografía N° 4. Toma de muestra de suelo en el punto F01331-SU02, ubicado a 3,5 m aproximadamente al este del Pozo T4011.

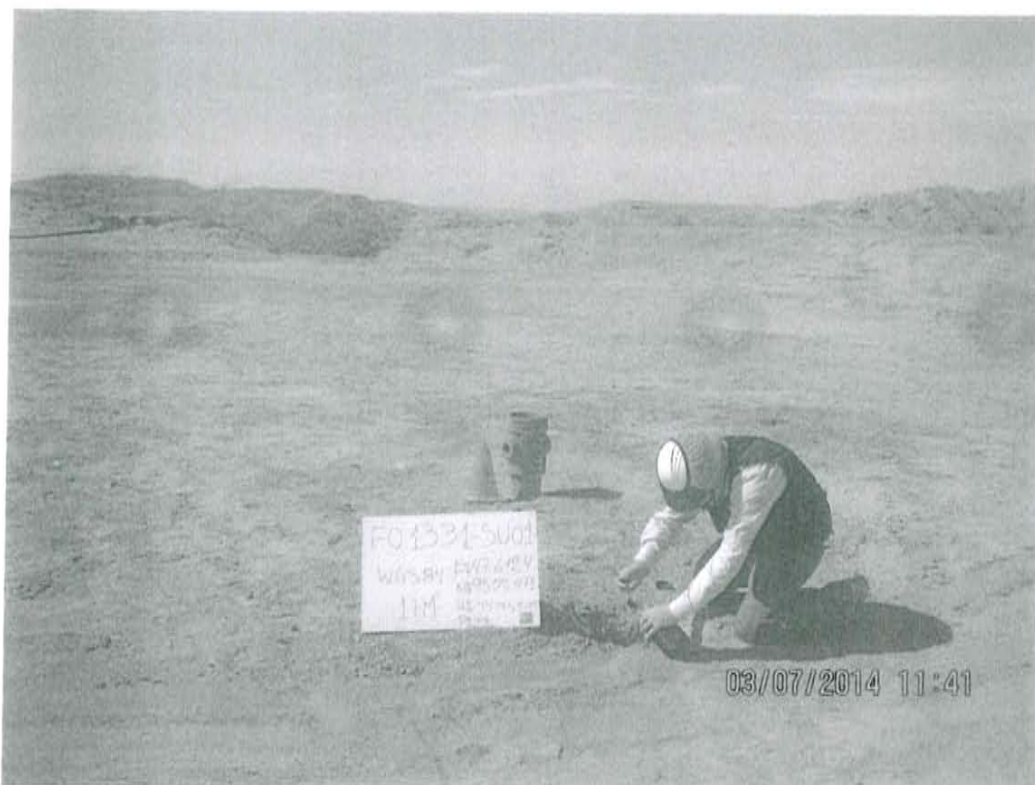
Fotografía N° 1. Toma de muestra de suelo en el punto F01331-SU01, ubicado a 2 m aproximadamente al suroeste del Pozo T4011.

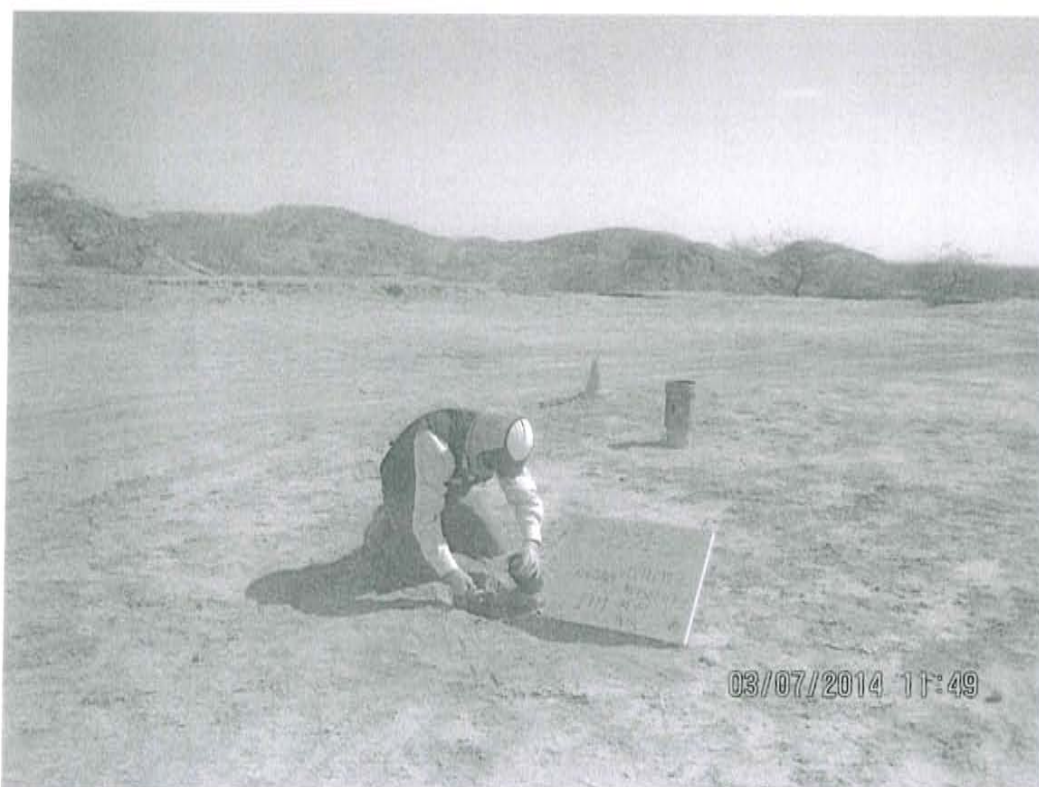
Fotografía N° 2. Toma de muestra de suelo en el punto F01331-SU02, ubicado a 3,5 m aproximadamente al este del Pozo T4011.

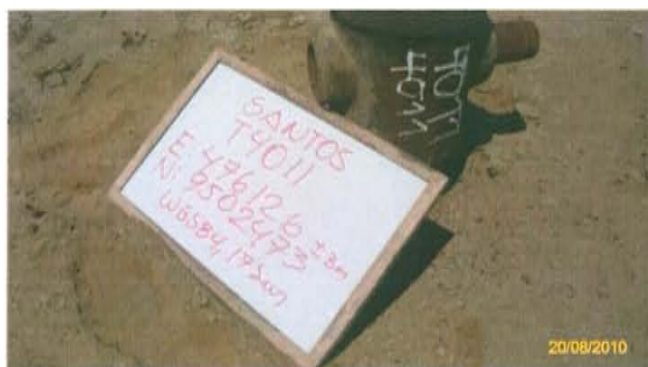
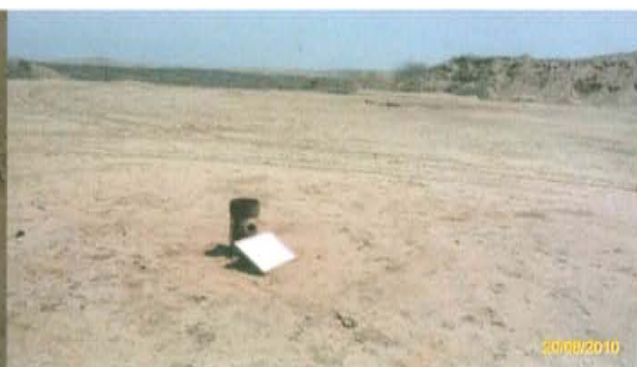
**3. REGISTRO FOTOGRÁFICO**

Se identificó el pozo (ATA). Se ubicó las coordenadas UTM en plataforma rehabilitada, se aprecia casing descubierto con numero de identificación correspondiente, se evidencia suelo impregnado con hidrocarburos, no se percibe venteo pero si fluido en su interior, además se observa residuos sólidos (bloques de concreto) circundantes al mismo.

Inadecuado abandono del pozo
