**INFORME N° 996 - 2014-OEFA/DE-SDCA**

**ASUNTO** : Identificación de pasivo ambiental del subsector hidrocarburos con código de Ficha OEFA F01334, ubicado en el Lote VII/VI (ex Lote VI), en el distrito de Pariñas de la provincia Talara del departamento de Piura.

**FECHA** : San Isidro, **28 OCT. 2014**

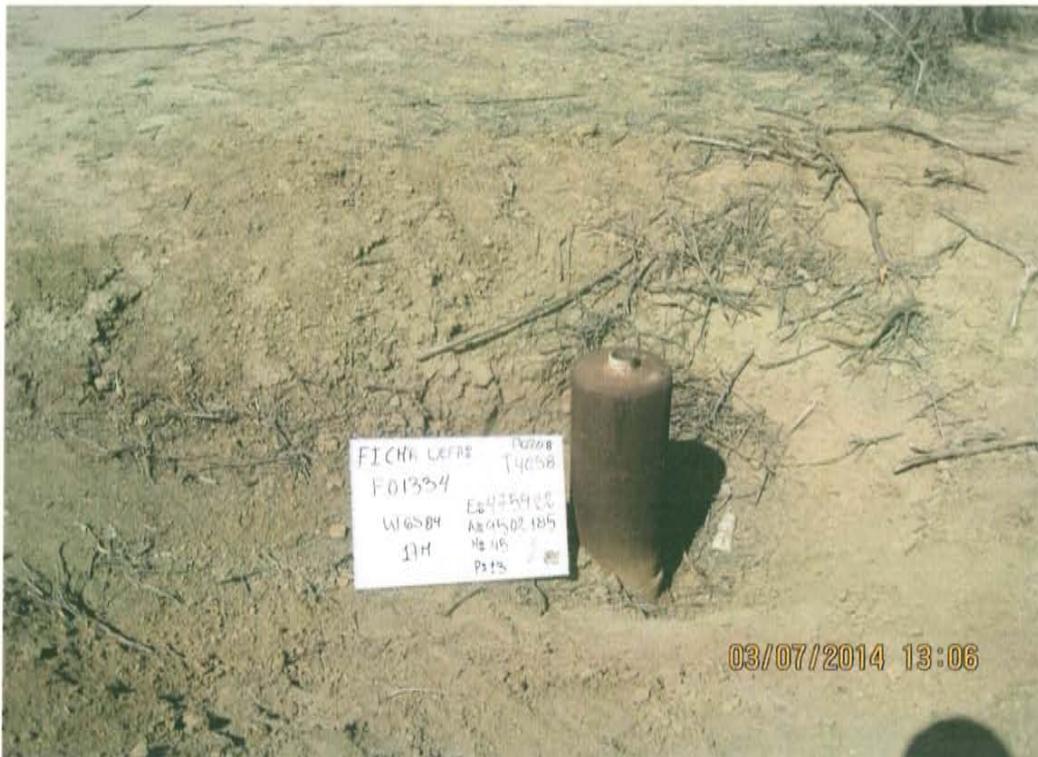
14. Durante la evaluación in situ realizada por el OEFA el 03 de julio de 2014, se observó un pozo inactivo que se encuentra dentro de un hoyo de 0,4 m de profundidad el cual abarca un área de aproximadamente 1,2 m<sup>2</sup> que posiblemente fue la cantina, no presentaba señales ni cercos de prevención y no contaba con terraplén ni acceso vehicular hasta la ubicación del pozo. Asimismo, se observó un casing (tubería de revestimiento) de 6,5 plg de diámetro con un tubo de 2 plg en la parte superior sobresaliendo en 0,8 m aproximadamente sobre el fondo del hoyo, sin brida ni válvulas que aseguren el hermetismo del pozo por lo que se consideró como un pozo abierto. No se observaron afloramientos de fluidos desde el pozo ni se percibe olores característicos a hidrocarburo proveniente del pozo tampoco suelo impregnado con hidrocarburo en el área circundante al pozo (ver anexos 1, 2 y 3).

- (i) El pozo identificado con código PERUPETRO T4058, califica como un pozo mal abandonado toda vez que no cuenta con un último tapón de cemento desde los doscientos (200) metros de profundidad hasta la superficie, ni con una varilla de acero de dos (2) metros de altura con el número del pozo, tal como se establece en los Artículos 200° y 203° del Decreto Supremo N° 032-2004-EM - Reglamento de las Actividades de Exploración y Explotación de Hidrocarburos.

Fotografía N° 1. Identificación del pozo inactivo con código PERUPETRO T4058. Presenta casing descubierto sobre fondo de excavación.

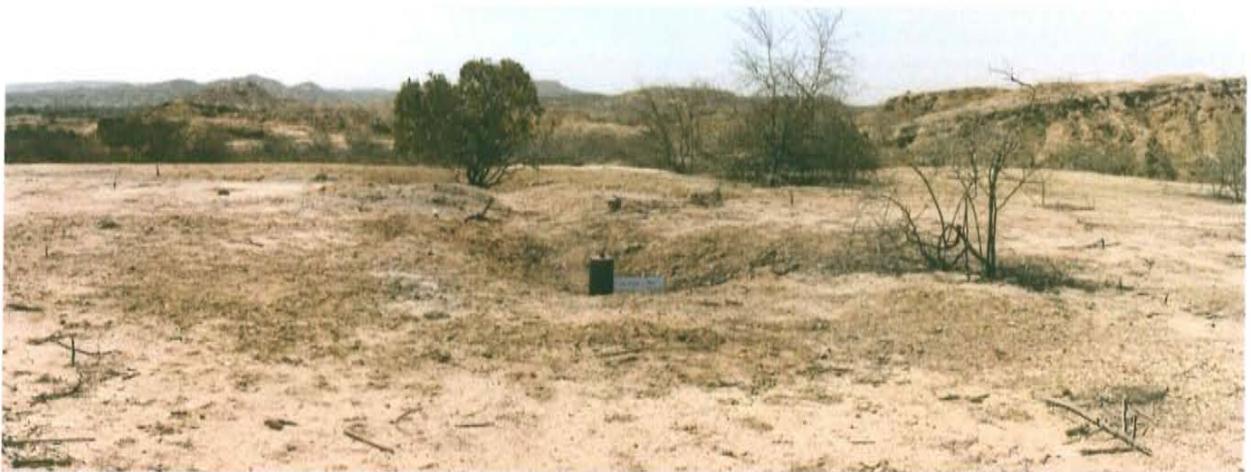
Fotografía N° 2. Vista panorámica del área del área circundante del pozo inactivo T4058.

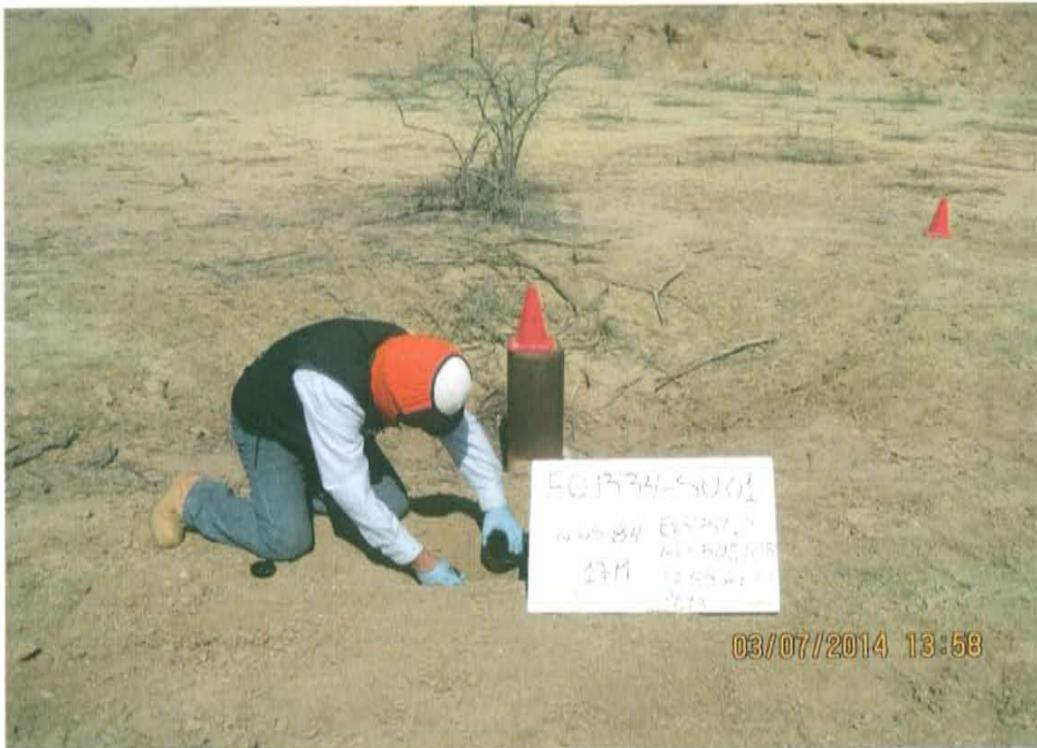
Fotografía N° 3. Toma de muestra de suelo en el punto F01334-SU01, ubicado a 2,3 m aproximadamente al oeste del Pozo T4058.

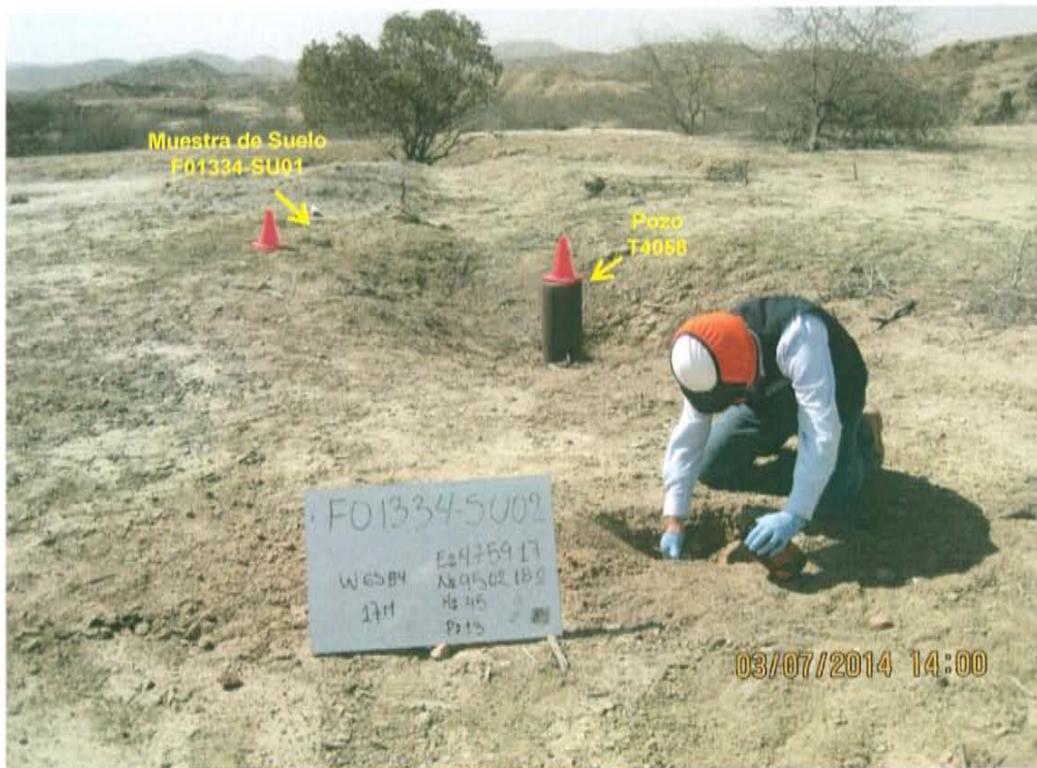
Fotografía N° 4. Toma de muestra de suelo en el punto F01334-SU02, ubicado a 4,3 m aproximadamente al sur del Pozo T4058.

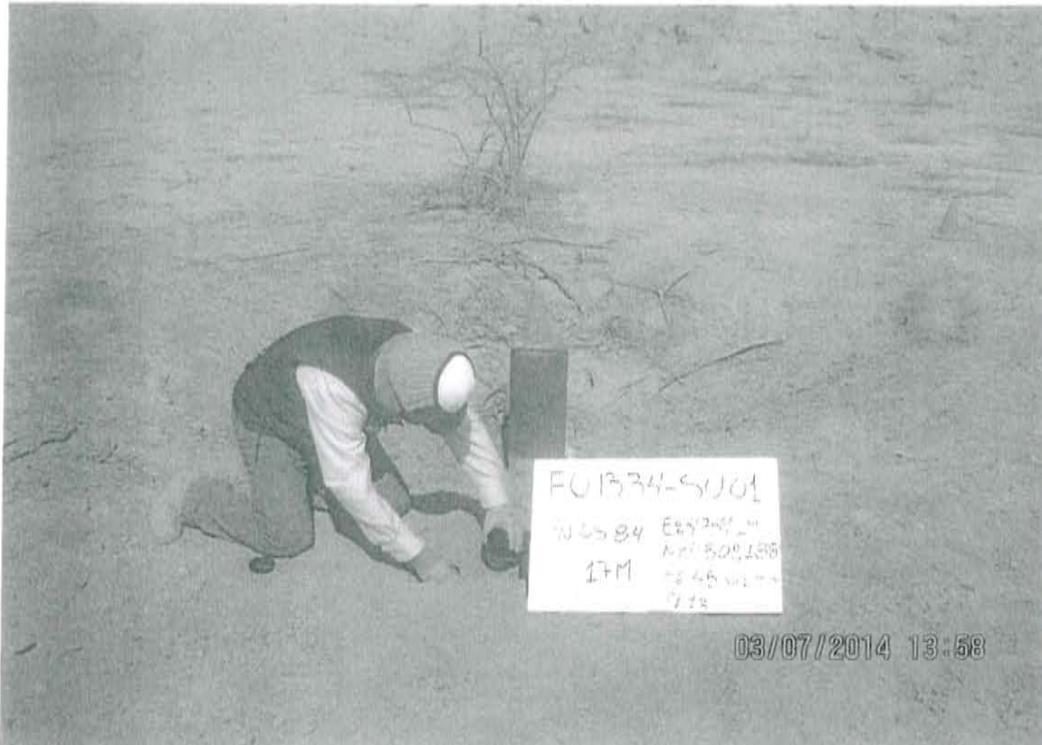
Fotografía N° 1. Toma de muestra de suelo en el punto F01334-SU01, ubicado a 2,3 m aproximadamente al oeste del Pozo T4058.

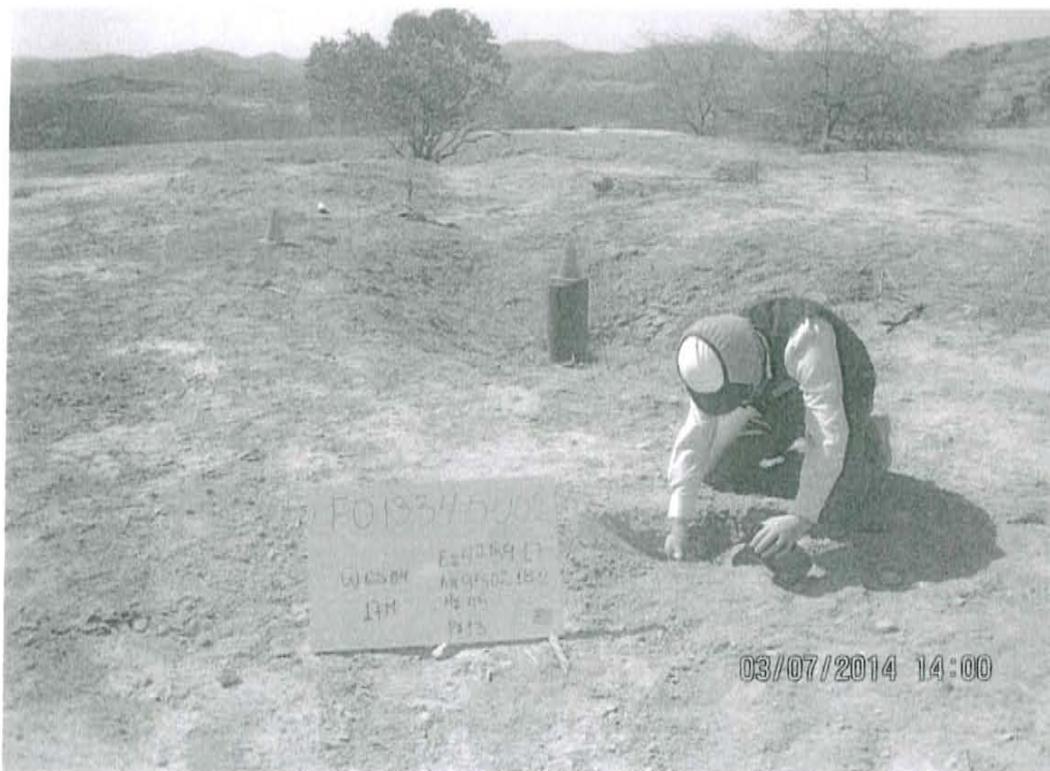
Fotografía N° 2. Toma de muestra de suelo en el punto F01334-SU02, ubicado a 4,3 m aproximadamente al sur del Pozo T4058.

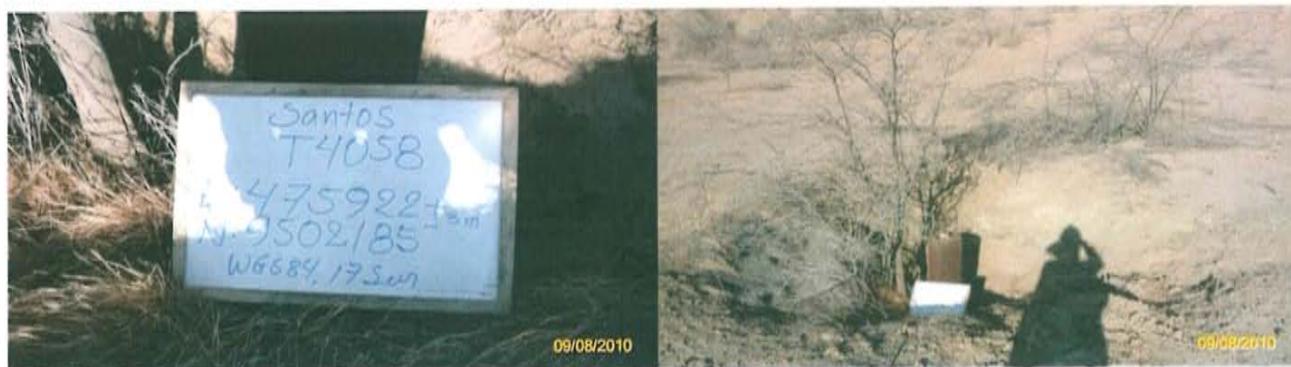
**3. REGISTRO FOTOGRÁFICO**

Se identificó el pozo (DPA). Se ubicó las coordenadas UTM en un hoyo. Se puede apreciar casing descubierto, alrededor se aprecia suelo impregnado con hidrocarburos (montículo de tierra producto de la excavación del hoyo), se percibe venteo y fluido dentro del casing, así como residuos sólidos (restos de madera) circundantes al mismo.

Inadecuado abandono del pozo
