INFORME N° 1025 - 2014-OEFA/DE-SDCA

ASUNTO : Identificación de pasivo ambiental del subsector hidrocarburos con código de Ficha OEFA F01320, ubicado en el Lote VII/VI (ex Lote VI), en el distrito de Pariñas de la provincia Talara del departamento de Piura.

FECHA : San Isidro, **28 OCT. 2014**

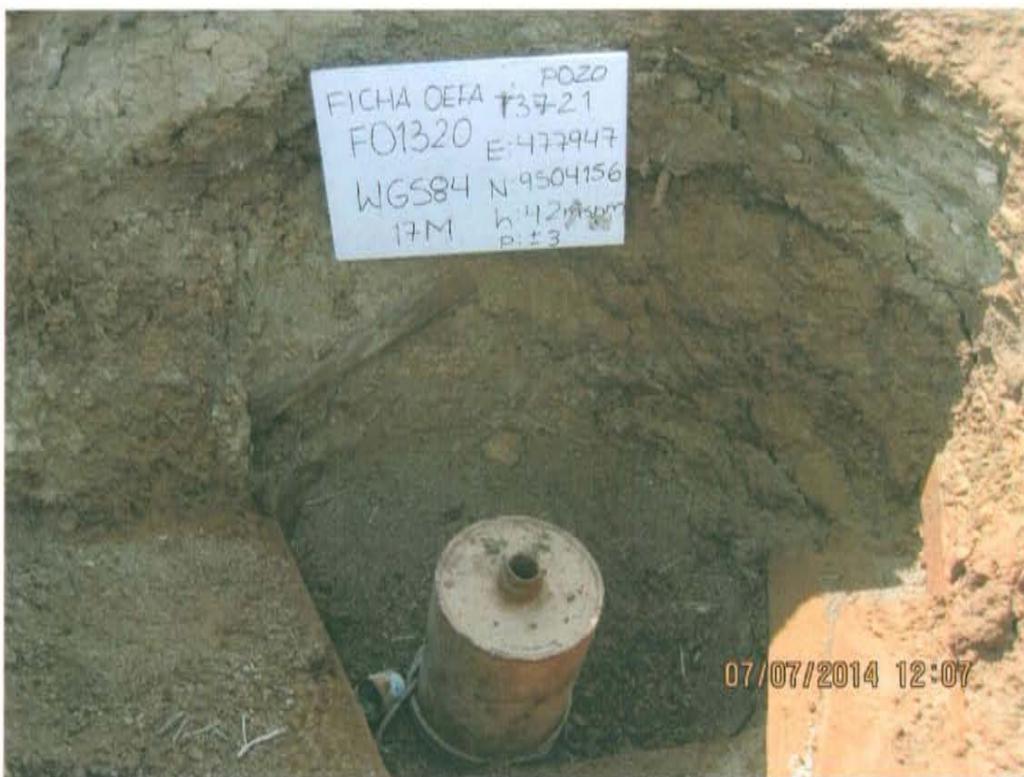
del suelo en el hoyo y está compuesto por una tubería de reducción de 2 plg de diámetro que se encuentra abierto y sin válvulas la cual presenta signos de corrosión. No se percibió emisiones gaseosas provenientes del pozo, ni se observó afloramiento superficial de líquidos (ver anexos 1, 2 y 3).

Fotografía N° 1. El Pozo inactivo se encuentra en el interior de una cantina donde se observa una tubería de reducción de 2 plg unido al casing.

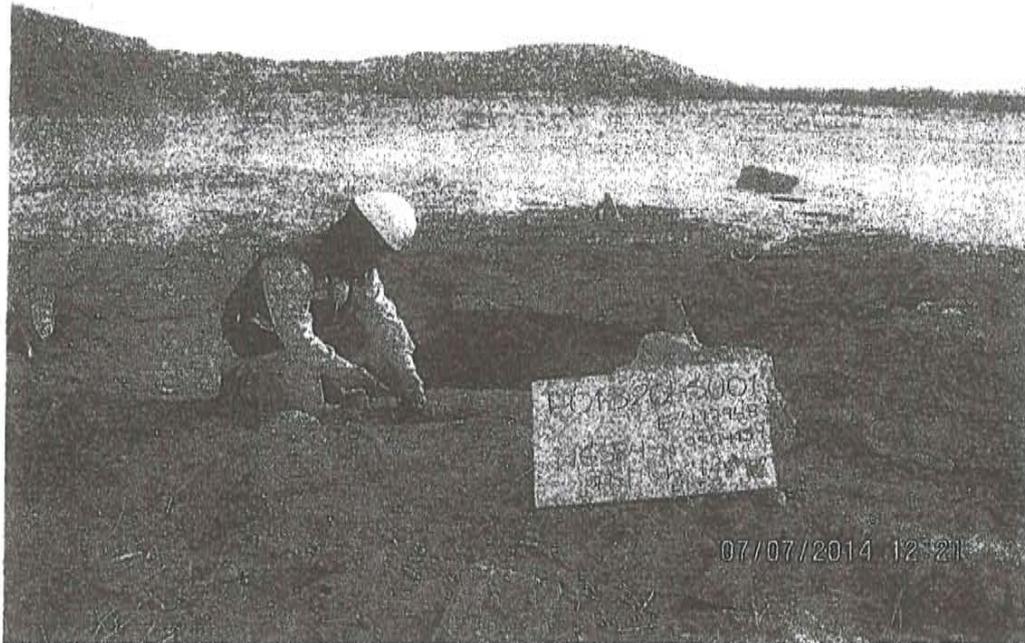
Fotografía N° 1. Toma de muestra de suelo en el punto F01320-SU01, ubicado a 1,4 m aproximadamente al este del Pozo T3721.

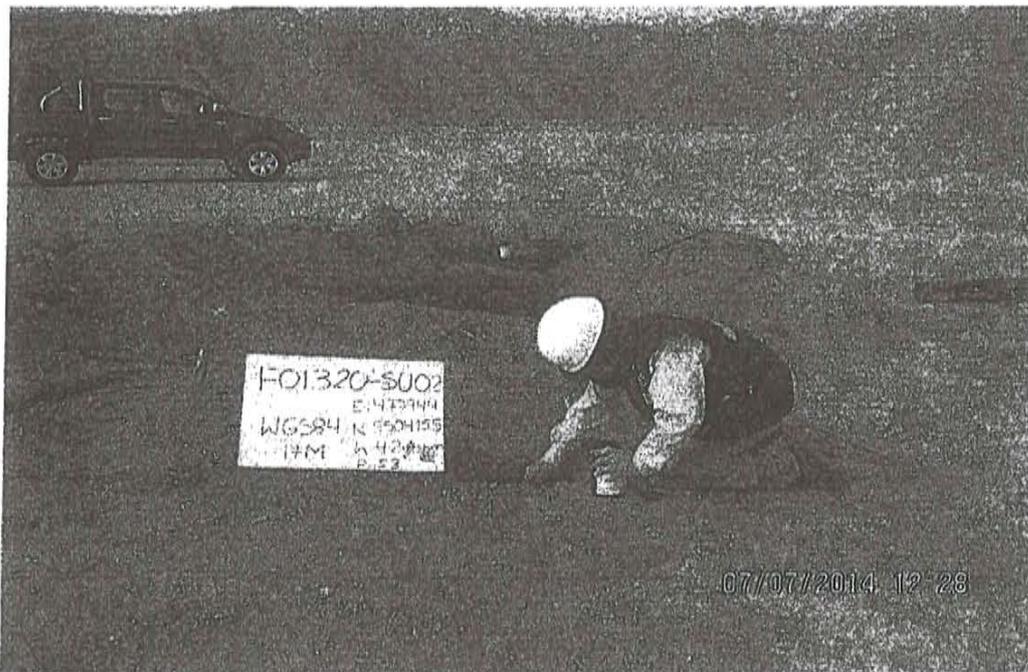
Fotografía N° 2. Toma de muestra de suelo en el punto F01320-SU02, ubicado a 3,96 m aproximadamente al oeste del Pozo T3721.

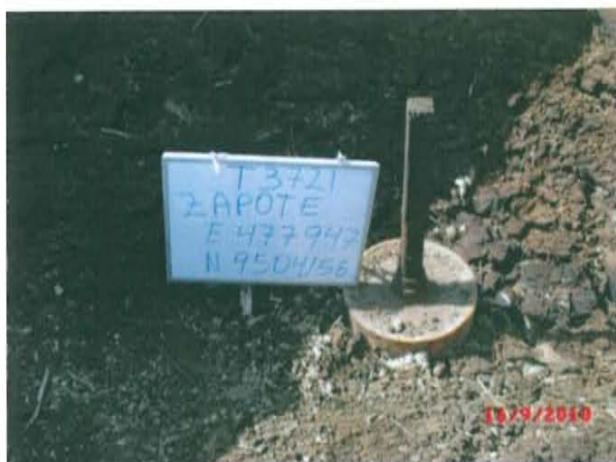
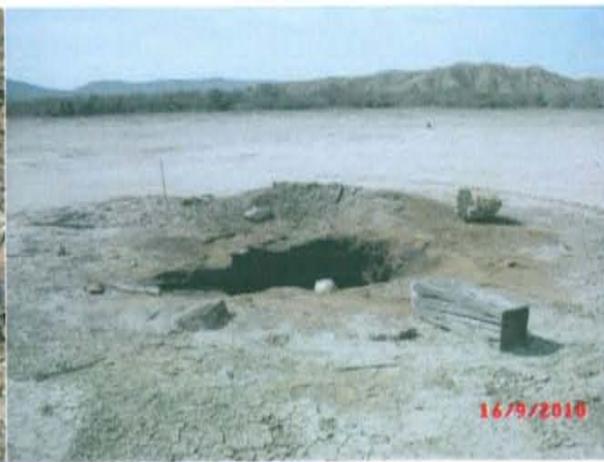
3. REGISTRO FOTOGRÁFICO

El pozo DPA T3721 se encuentra sin cabezal y casing descubierto sobre fondo de excavación, casing con tapa de fierro soldada y salida de OD 2". El pozo no tiene acceso y plataforma deteriorada. En superficie se visualiza suelo impregnado con hidrocarburos y restos de madera.

Pozo mal abandonado
