**INFORME N° 1032 - 2014-OEFA/DE-SDCA**

**ASUNTO** : Identificación de pasivo ambiental del subsector hidrocarburos con código de Ficha OEFA F01306, ubicado en el Lote VII/VI (ex Lote VI), en el distrito de Pariñas de la provincia Talara del departamento de Piura.

**FECHA** : San Isidro, **28 OCT. 2014**

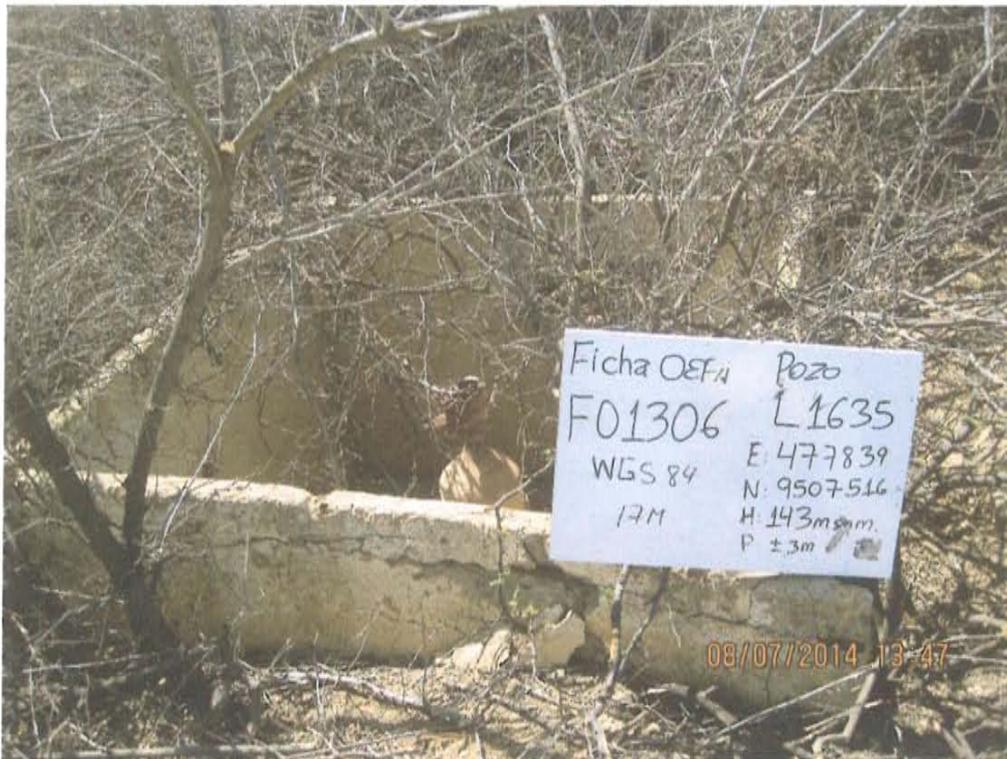
14. Durante la evaluación in situ realizada por el OEFA el 08 de julio de 2014, se observó un pozo inactivo con casing (tubería de revestimiento) corroído de aproximadamente 9 plg de diámetro y con reducción tipo campana descubierto sobre el fondo de una cantina cuyas dimensiones son: 1,1 m, 2,1 m y 1,2 m (ancho, largo y profundidad respectivamente) con presencia de Algarrobos y madera en el interior de la cantina. Se ubica en un terraplén no habilitado que no presentaba señales ni cercos de prevención y sin acceso vehicular hasta la ubicación del pozo. No se visualiza afloramiento de líquido ni se percibe olores característicos a hidrocarburo proveniente del pozo tampoco se aprecia suelo impregnado con hidrocarburo en el área circundante al pozo (ver anexos 1, 2 y 3).

17. En ese sentido, de la revisión documentaria y evaluación in situ se tiene que el pozo se encuentra mal abandonado, toda vez que no presenta un último tapón de cemento desde los 200 m de profundidad hasta la superficie sumado a no evidenciarse la existencia de la varilla de acero de dos (2) metros de altura sobre el nivel de la superficie conteniendo el número del pozo ni la cantina rellena, tal como se establece en los artículos 200° y 203° del Decreto Supremo N° 032-2004-EM – Reglamento de las Actividades de Exploración y Explotación de Hidrocarburos<sup>6</sup>.

Fotografía N° 1. Identificación del pozo inactivo con código PERUPETRO L1635. Presenta casing corroído, con reducción tipo campana en el fondo de cantina.

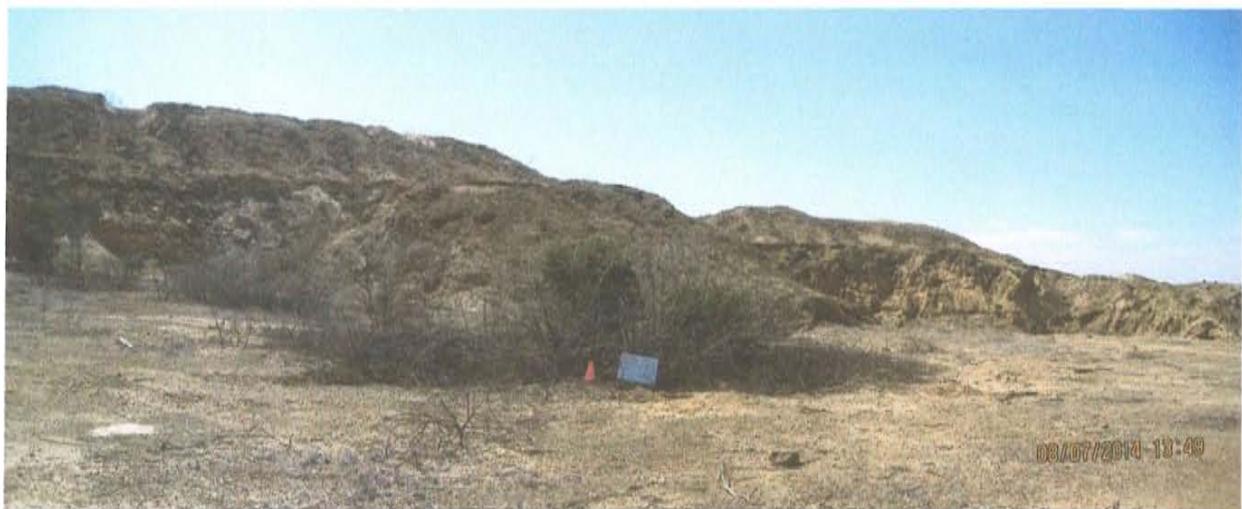
Fotografía N° 2. Vista panorámica del área circundante del pozo inactivo L1635.

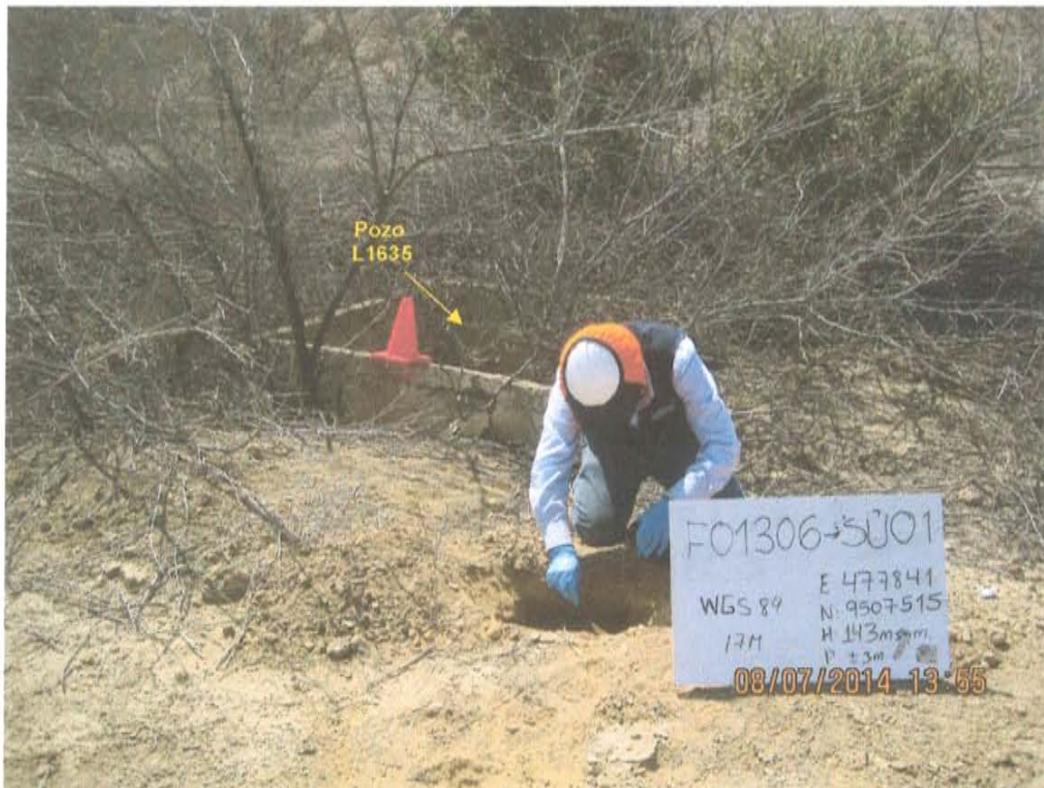
Fotografía N° 3. Toma de muestra de suelo en el punto F01306-SU01, ubicado a 5,5 m aproximadamente al sureste del Pozo L1635.

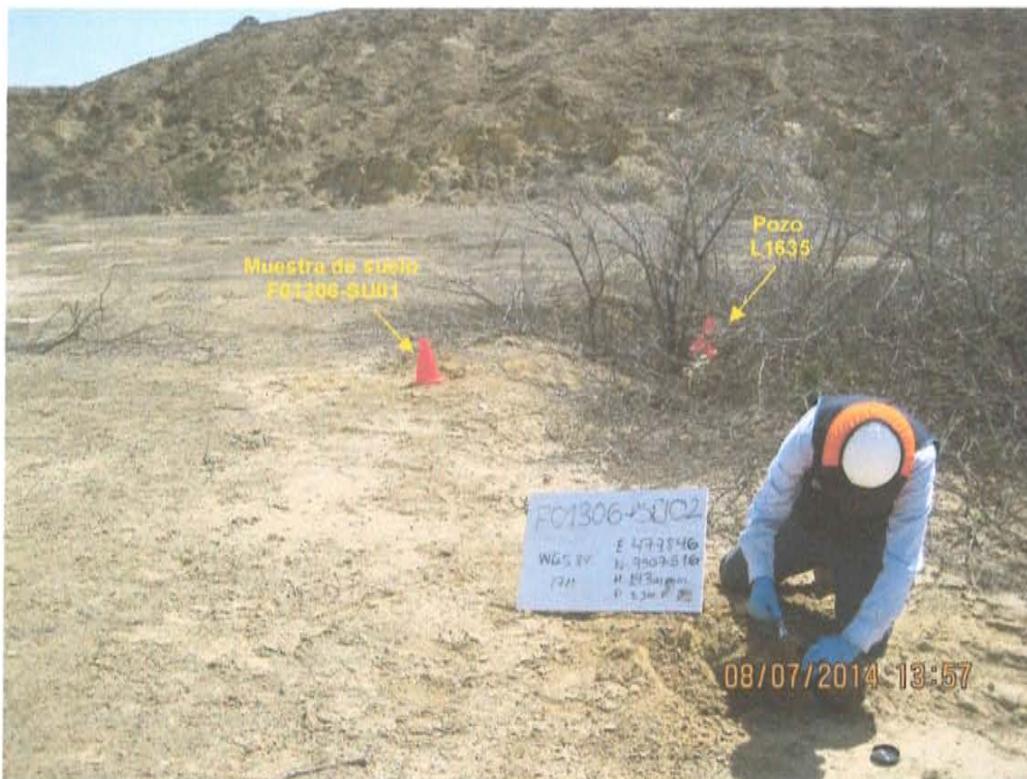
Fotografía N° 4. Toma de muestra de suelo en el punto F01306-SU02, ubicado a 3,3 m aproximadamente al este del Pozo L1635.

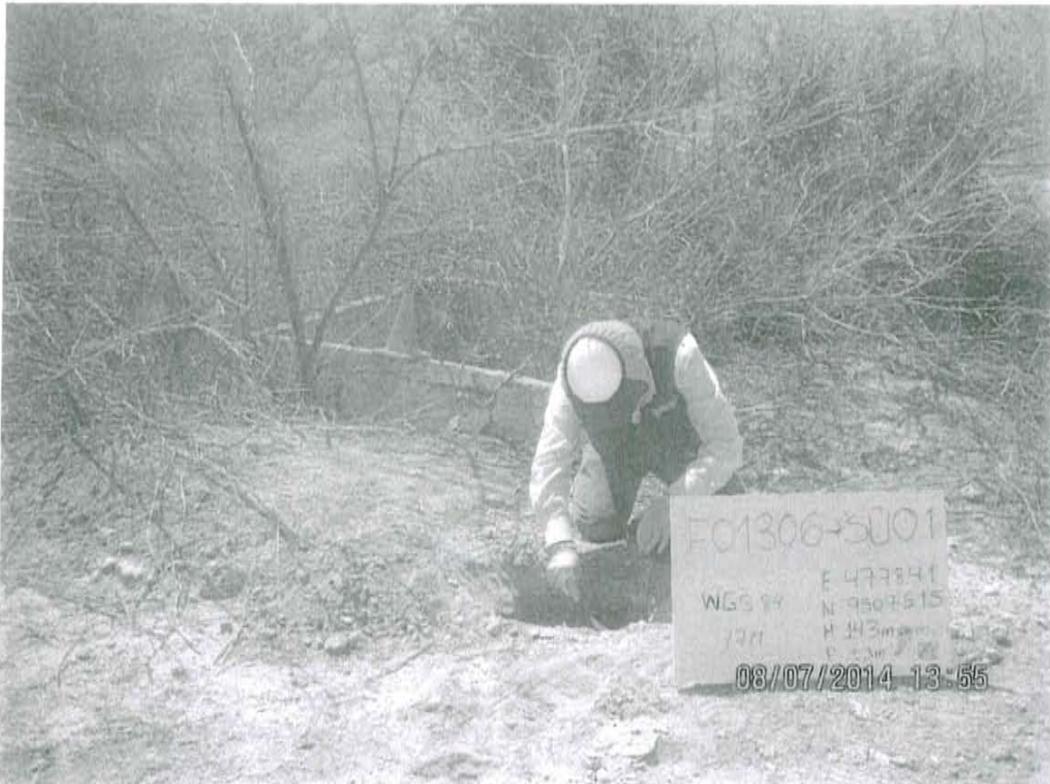
Fotografía N° 1. Toma de muestra de suelo en el punto F01306-SU01, ubicado a 5,5 m aproximadamente al sureste del Pozo L1635.

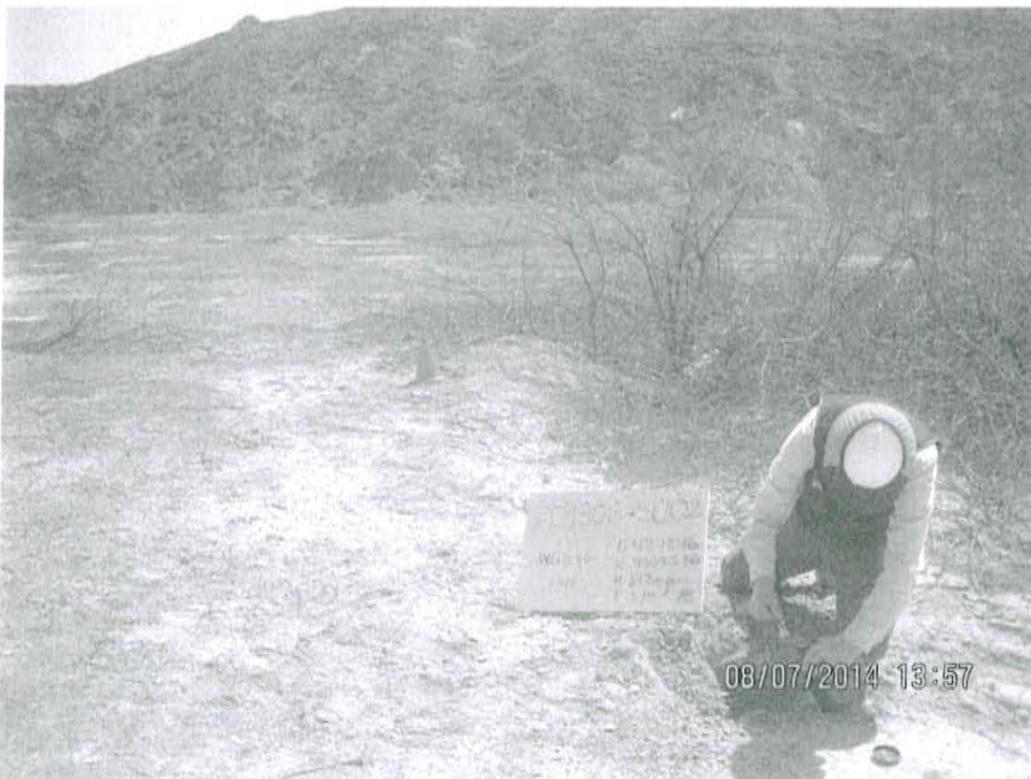
Fotografía N° 2. Toma de muestra de suelo en el punto F01306-SU02, ubicado a 3,3 m aproximadamente al este del Pozo L1635.

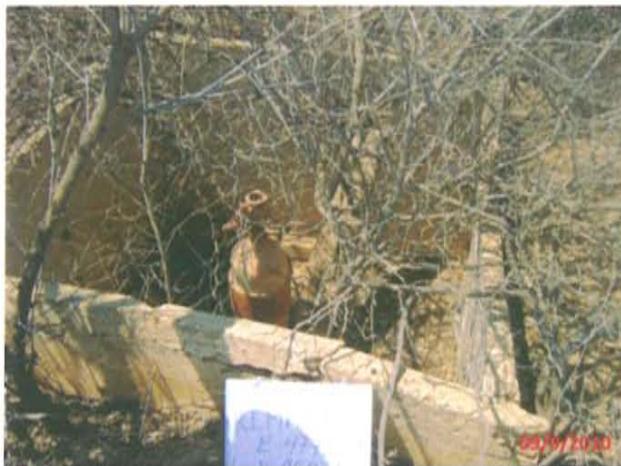
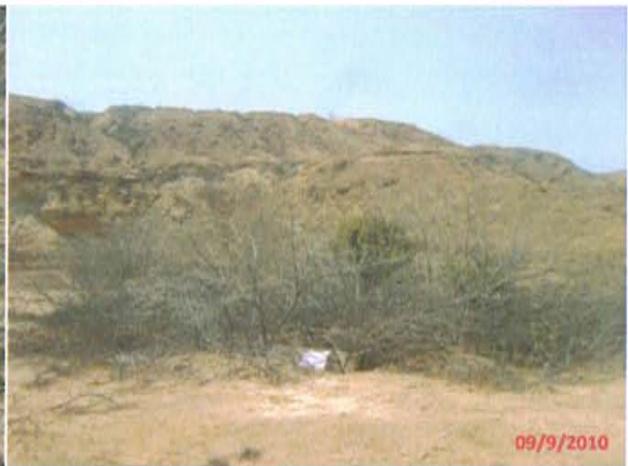
**3. REGISTRO FOTOGRÁFICO**

*El pozo DPA L1635 se encuentra sin cabezal y casing, con reducción tipo campana, descubierto sobre fondo de cantina. Pozo no tiene acceso y plataforma deteriorada. En superficie se visualiza restos de caucho.*

**4. CAUSA / ORIGEN**
*Pozo mal abandonado*
**5. TIPOS DE PASIVOS AMBIENTALES (Marque con X el que corresponda).**
