INFORME N° 1034 - 2014-OEFA/DE-SDCA

ASUNTO : Identificación de pasivo ambiental del subsector hidrocarburos con código de Ficha OEFA F01330, ubicado en el Lote VII/VI (ex Lote VI), en el distrito de Pariñas de la provincia Talara del departamento de Piura.

FECHA : San Isidro, **28 OCT. 2014**

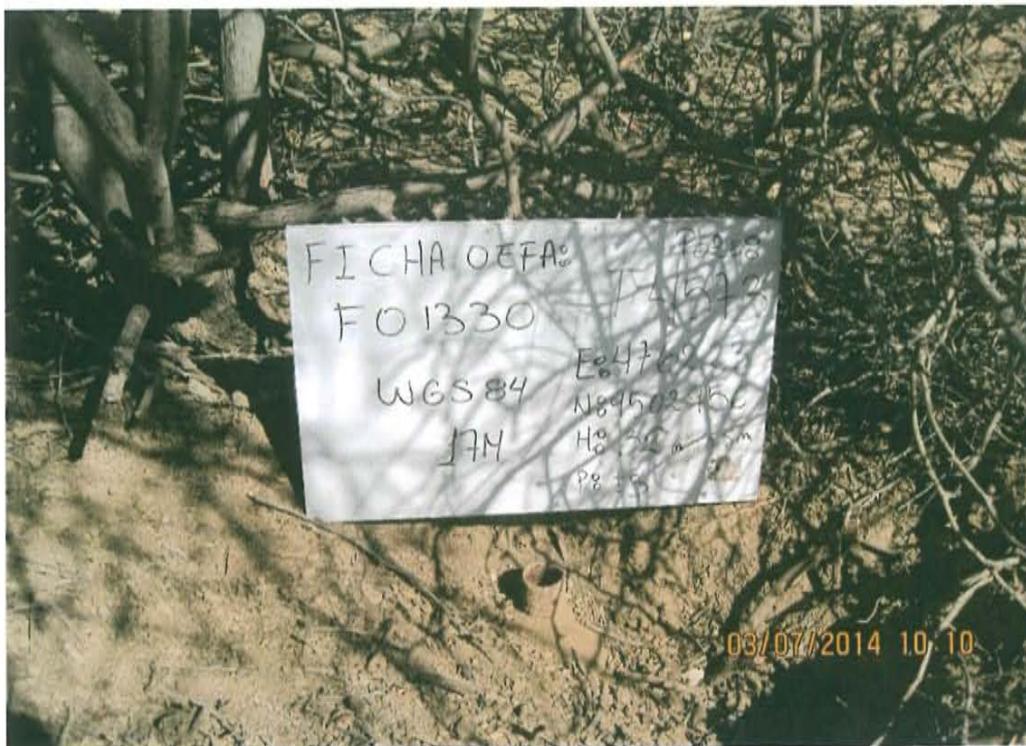
14. En la visita de campo realizada por el OEFA el 03 de julio de 2014, se observó un pozo inactivo ubicado en un terreno no habilitado sin acceso vehicular. Se visualizó la salida de una tubería de reducción que se encuentra a nivel superficial de aproximadamente de 2 plg de diámetro. El pozo se encuentra cubierto por una planta de algarrobo. Asimismo, no se percibió emisiones de gases provenientes del pozo, ni afloramiento superficial de líquidos (ver anexos 1, 2 y 3).

17. En ese sentido, de la revisión documentaria el pozo se encuentra con adecuado abandono; sin embargo de la evaluación in situ se tiene que el pozo se encuentra mal abandonado, toda vez que no cuenta con tapón de cemento desde los doscientos (200) metros de profundidad hasta la superficie, asimismo, no se evidencia que el pozo presente la varilla de acero de dos (2) metros de altura sobre el nivel de la superficie conteniendo el número del pozo conforme se establece en los Artículos 200° y 203° del Decreto Supremo N° 032-2004-EM - Reglamento de las Actividades de Exploración y Explotación de Hidrocarburos⁶.

- (i) El pozo identificado con código PERUPETRO T4573, califica como un pozo mal abandonado toda vez que no cuenta con un último tapón de cemento desde los doscientos (200) metros de profundidad hasta la superficie, además no cuenta con la varilla de acero de dos (2) metros de altura con el número del pozo, tal como se establece en los Artículos 200° y 203° del Decreto Supremo N° 032-2004-EM - Reglamento de las Actividades de Exploración y Explotación de Hidrocarburos.

Fotografía N° 1. Se observa la salida de una tubería de reducción que se encuentra a nivel superficial de aproximadamente de 2 plg de diámetro.

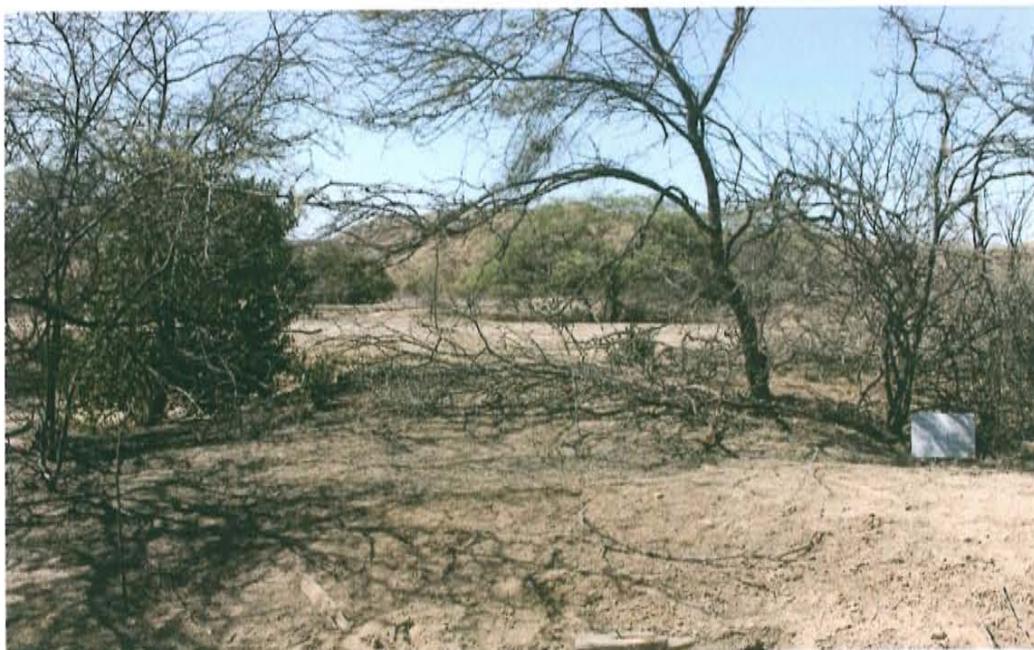
Fotografía N° 2. Vista panorámica del área evaluada del Pozo T4573, presenta una superficie natural de relieve ondulado, con abundante vegetación natural propia del bosque seco.

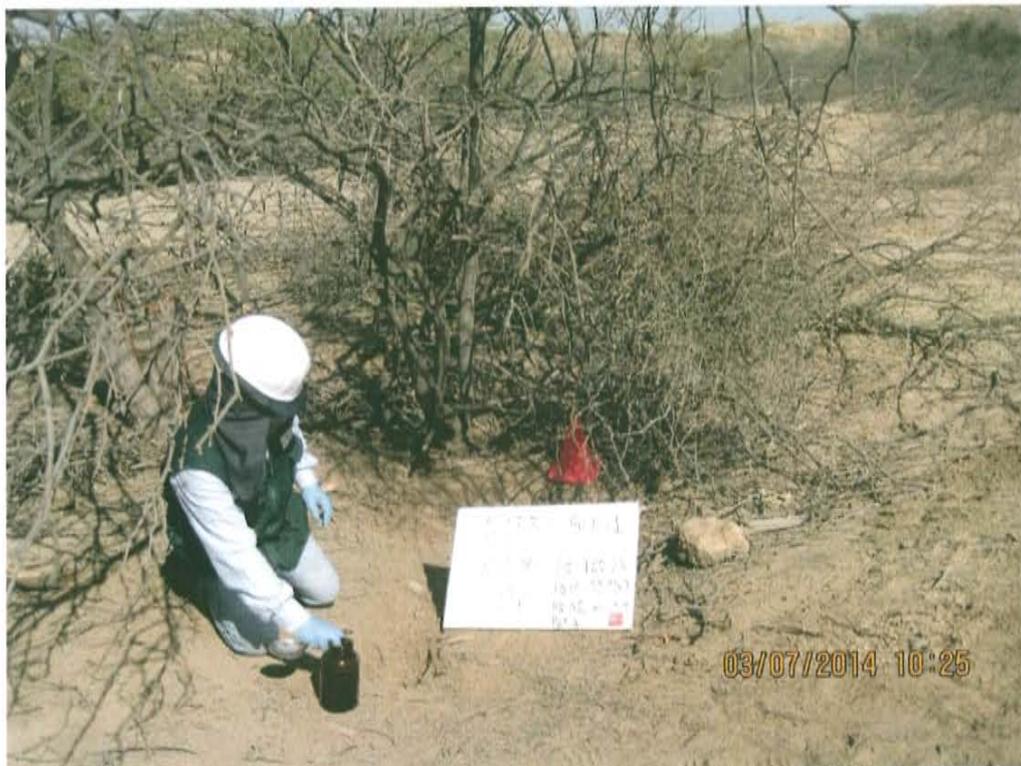
21. Los resultados obtenidos en el laboratorio muestran la presencia de hidrocarburos en el suelo, correspondiente a la Fracción de hidrocarburos F2 y Fracción de hidrocarburos F3;

Fotografía N° 3. Toma de muestra de suelo en el punto F01330-SU01, ubicado a 1,7 m aproximadamente al noroeste del Pozo T4573.

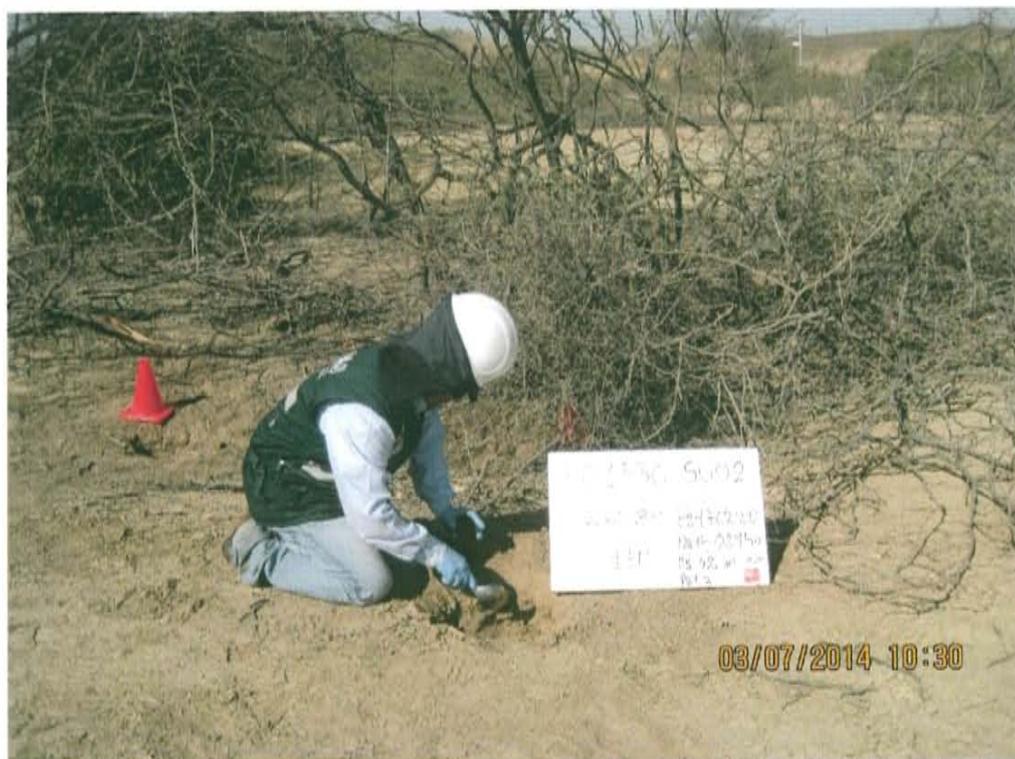
Fotografía N° 4. Toma de muestra de suelo en el punto F01330-SU02, ubicado a 2,7 m aproximadamente al oeste del Pozo T4573.

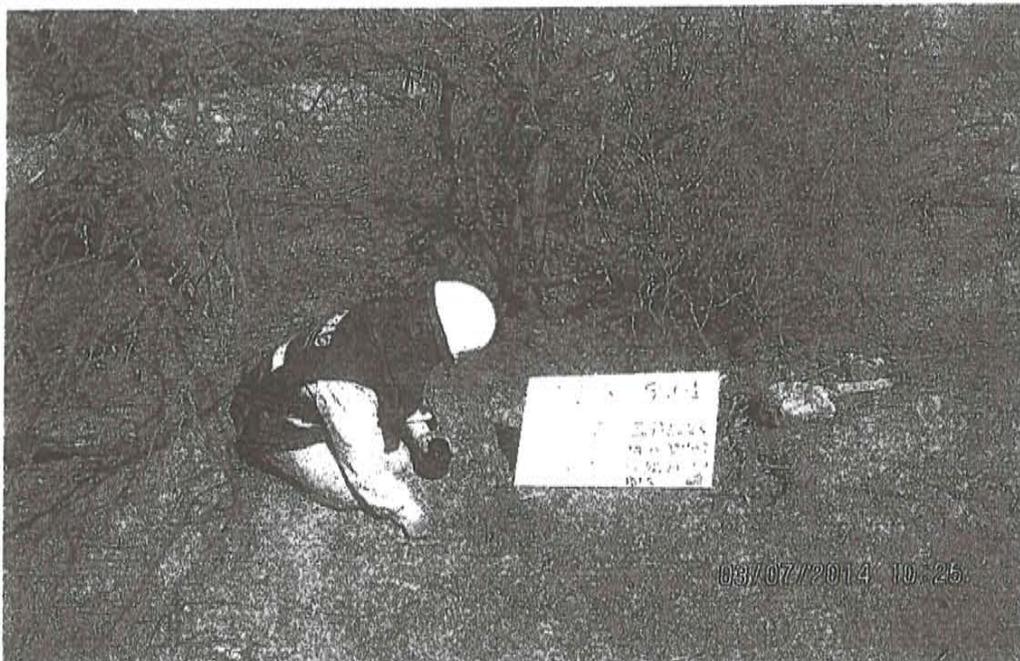
Fotografía N° 1. Toma de muestra de suelo en el punto F01330-SU01, ubicado a 1,7 m aproximadamente al noroeste del Pozo T4573.

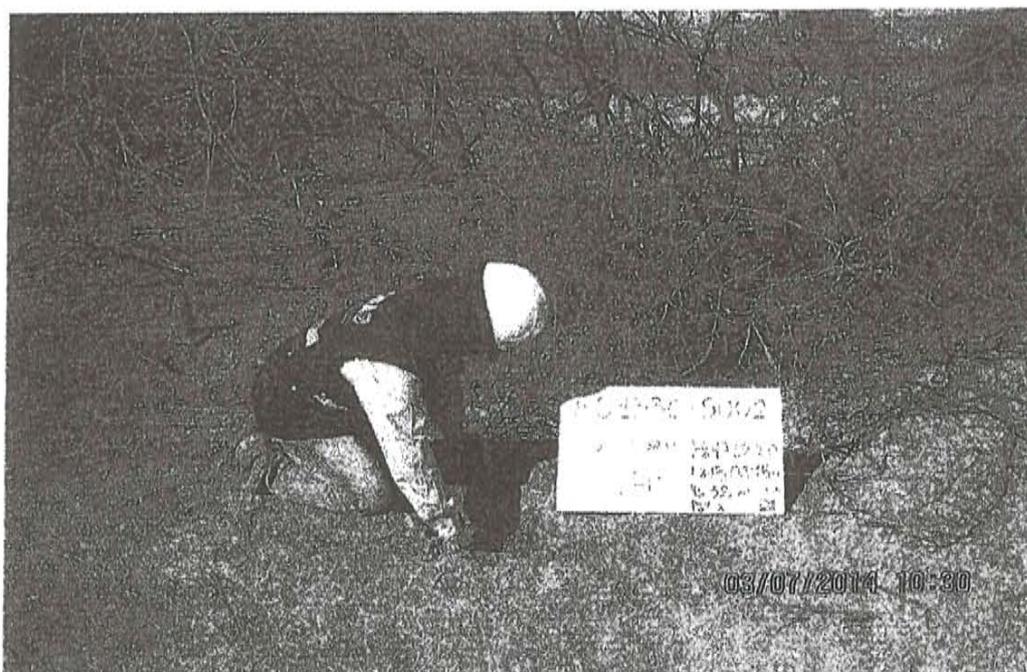
Fotografía N° 2. Toma de muestra de suelo en el punto F01330-SU02, ubicado a 2,7 m aproximadamente al oeste del Pozo T4573.

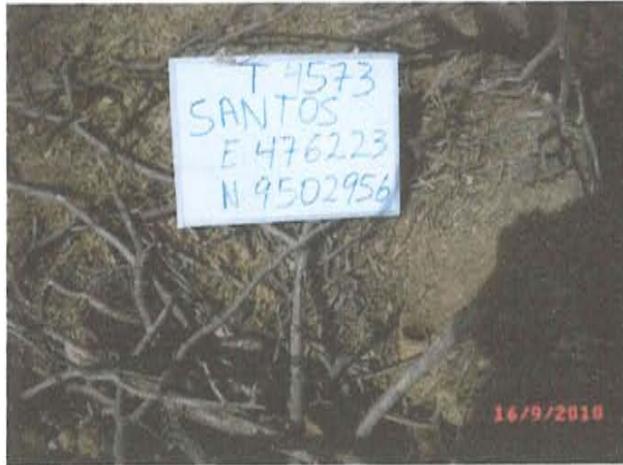
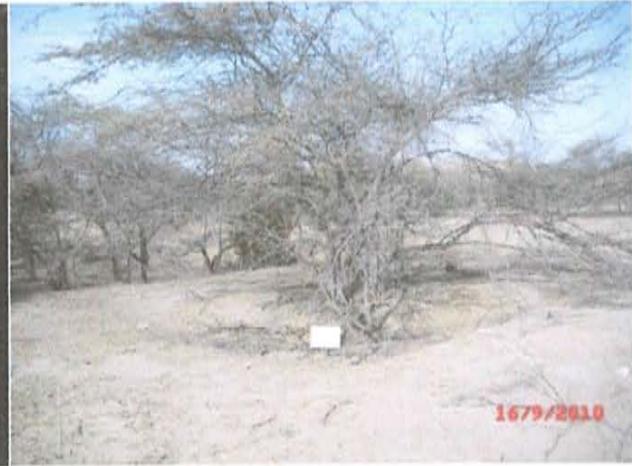
3. REGISTRO FOTOGRÁFICO

El pozo DPA T4573 se encuentra sin cabezal y salida de tubo OD 2" sobre nivel de superficie. El pozo no tiene acceso y plataforma deteriorada.

Pozo mal abandonado
