**INFORME N° 1030 - 2014-OEFA/DE-SDCA**

**ASUNTO** : Identificación de pasivo ambiental del subsector hidrocarburos con código de Ficha OEFA F01307, ubicado en el Lote VII/VI (ex Lote VI), en el distrito de Pariñas de la provincia Talara del departamento de Piura.

**FECHA** : San Isidro, **28 OCT. 2014**

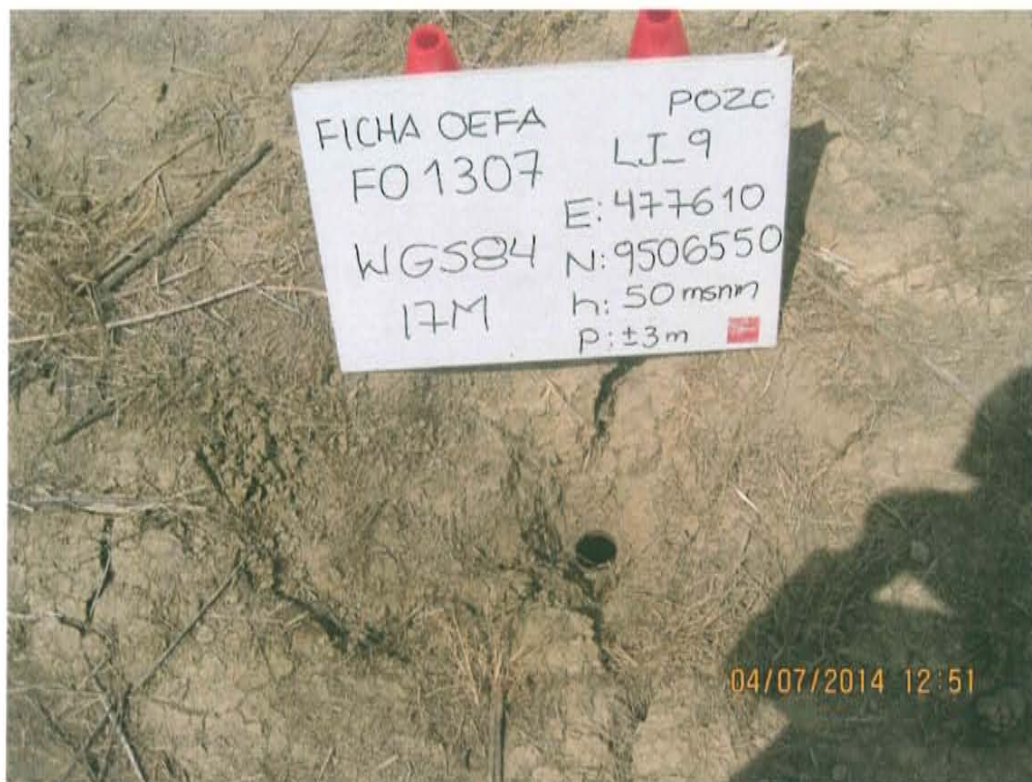
superficial una tubería de reducción que se encuentra abierta de aproximadamente 2 plg de diámetro. Asimismo, no se percibió emisiones de gases provenientes del pozo, ni afloramiento superficial de líquidos (ver anexos 1, 2 y 3).

17. En ese sentido, de la revisión documentaria el pozo se encuentra con adecuado abandono; sin embargo de la evaluación in situ se tiene que el pozo se encuentra mal abandonado, toda vez que no cuenta con tapón de cemento desde los doscientos (200) metros de profundidad hasta la superficie, asimismo, no se evidencia que el pozo presente la varilla de acero de dos (2) metros de altura sobre el nivel de la superficie conteniendo el número del pozo conforme se establece en los Artículos 200° y 203° del Decreto Supremo N° 032-2004-EM - Reglamento de las Actividades de Exploración y Explotación de Hidrocarburos<sup>6</sup>.

Fotografía N° 1. Se observa a nivel superficial una tubería de reducción de aproximadamente 2 plg de diámetro.

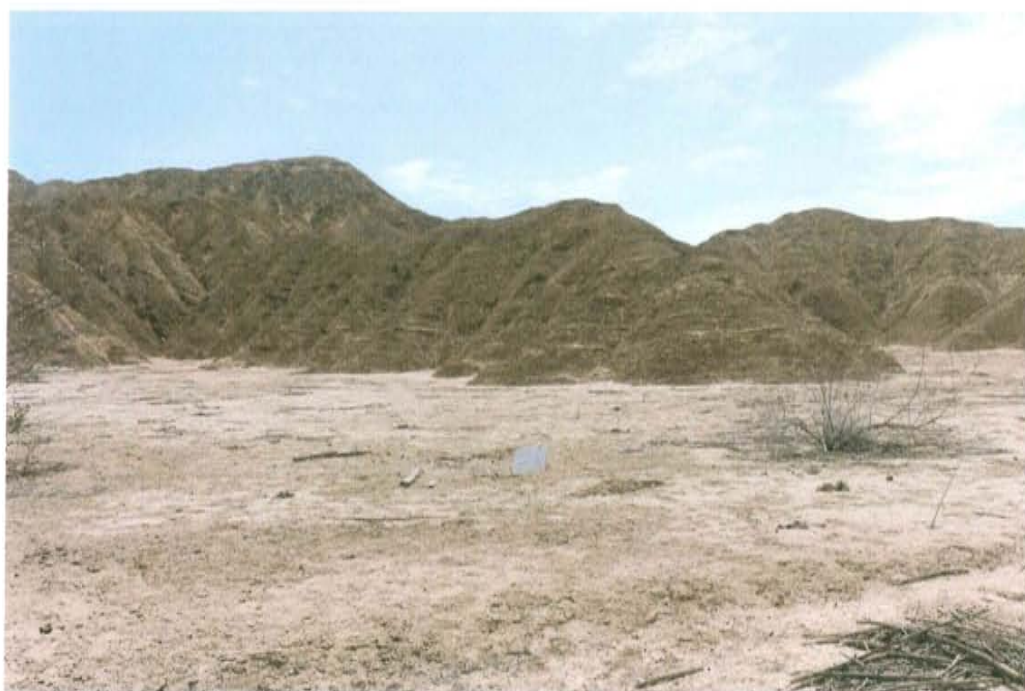
13. El área evaluada donde se ubica el pozo, presenta una superficie natural con suelo arenoso proveniente de la escorrentía fluvial que se origina en la cadena de colinas que se encuentran en el área, con escasa vegetación propia de bosque seco. No se observa viviendas cercanas tampoco actividades extractivas de hidrocarburo en el lugar.

Fotografía N° 2. Vista panorámica del área evaluada donde se ubica el Pozo LJ\_\_9, se caracteriza por presentar superficie natural con suelo arenoso.

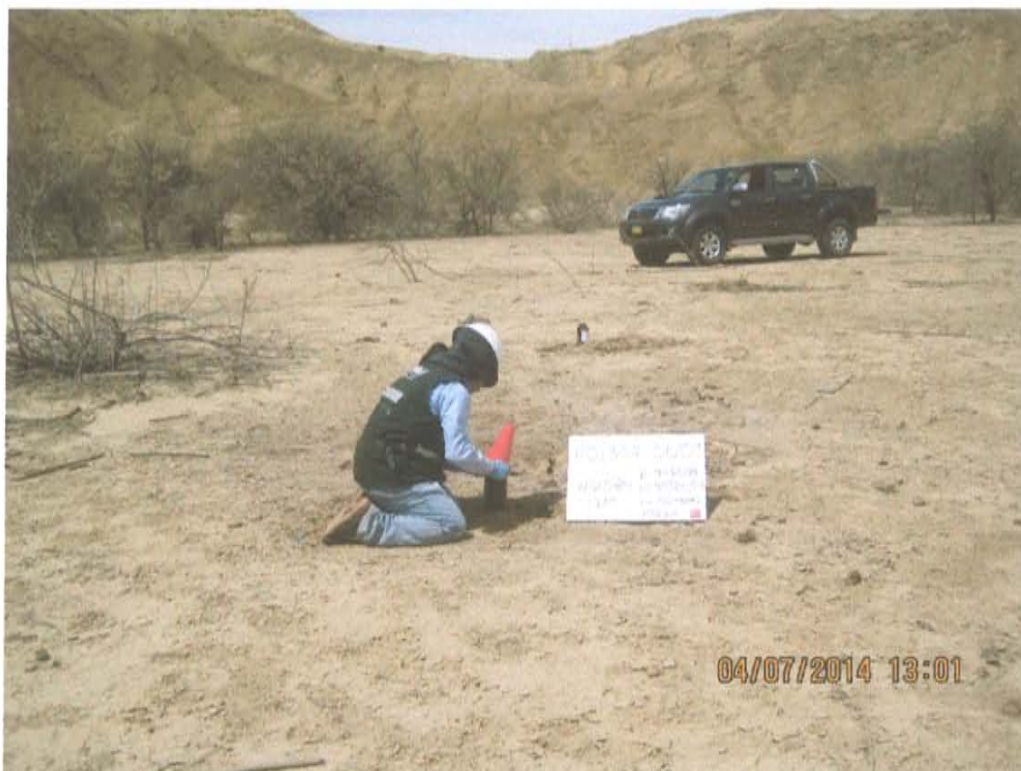
Fotografía N° 3. Toma de muestra de suelo en el punto F01307-SU01, ubicado a 1,4 m aproximadamente al oeste del Pozo LJ\_\_9.

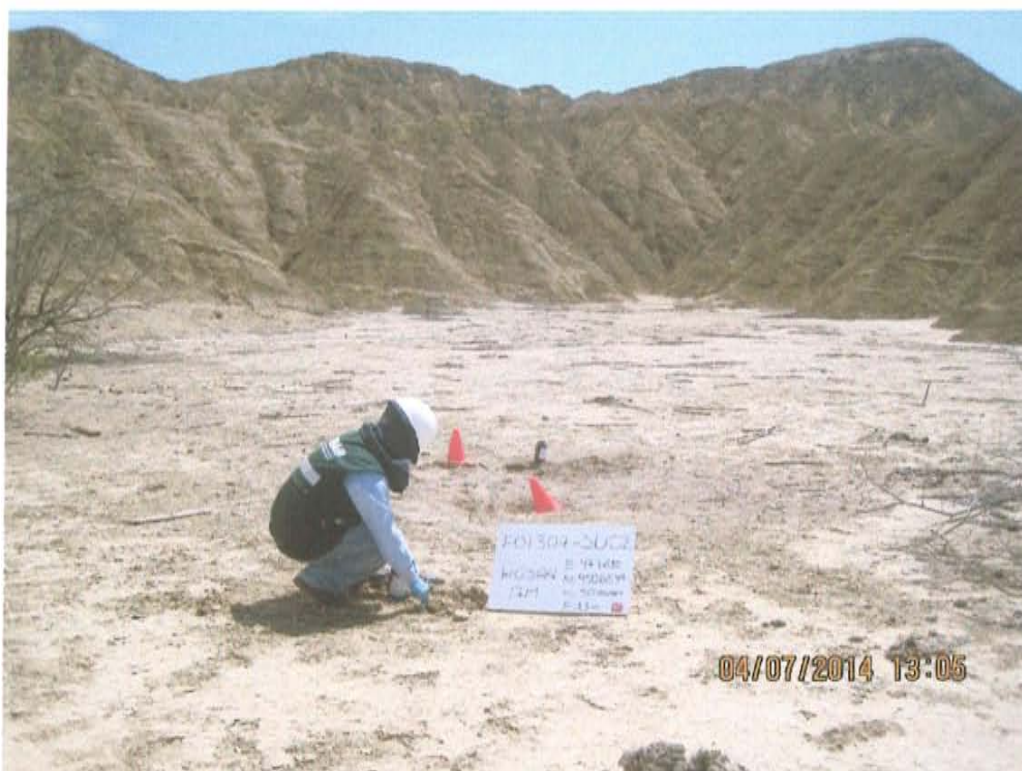
Fotografía N° 4. Toma de muestra de suelo en el punto F01307-SU02, ubicado a 3 m aproximadamente al sureste del Pozo LJ\_\_9.

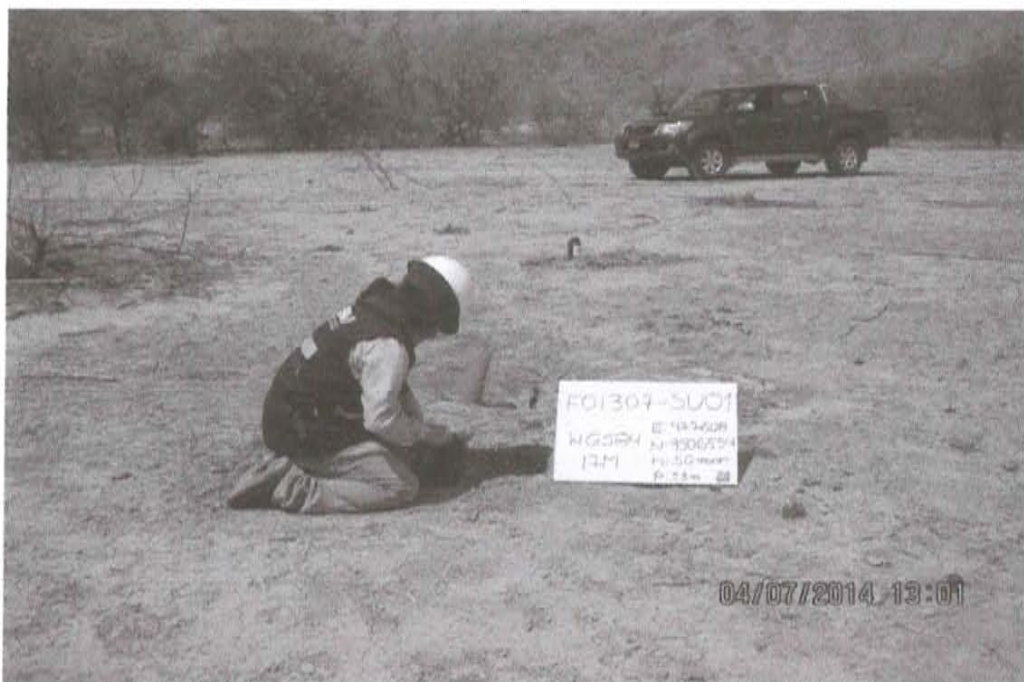
Fotografía N° 1. Toma de muestra de suelo en el punto F01307-SU01, ubicado a 1,4 m aproximadamente al oeste del Pozo LJ\_\_9.

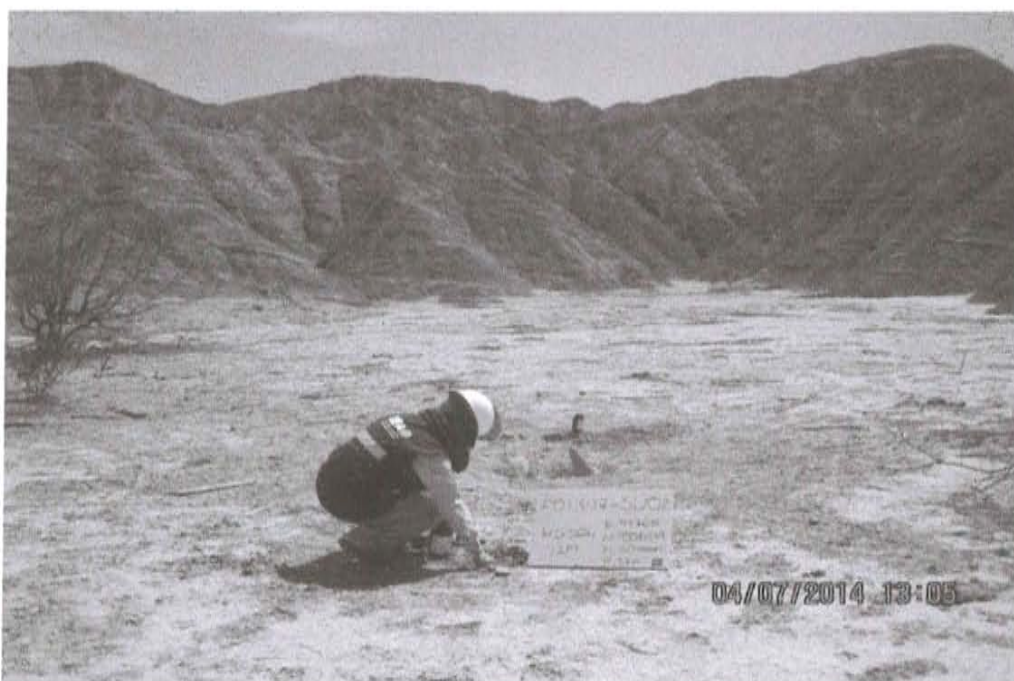
Fotografía N° 2. Toma de muestra de suelo en el punto F01307-SU02, ubicado a 3 m aproximadamente al sureste del Pozo LJ\_\_9.

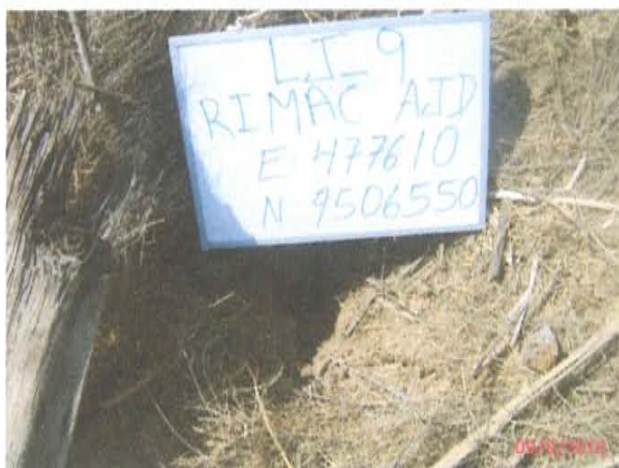
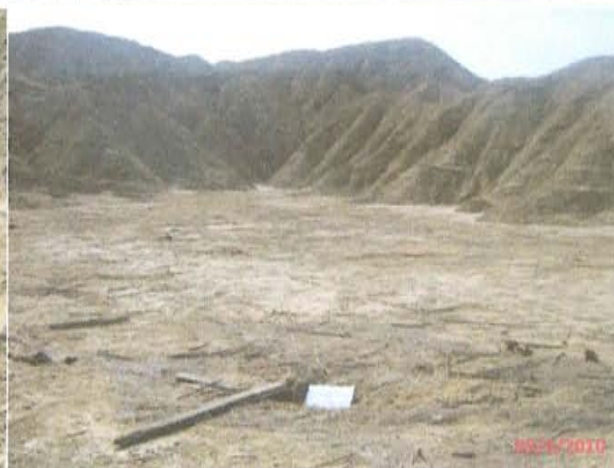
**3. REGISTRO FOTOGRÁFICO**

El pozo DPA LJ\_9 se encuentra sin cabezal y casing a nivel de superficie. Pozo no tiene acceso y plataforma deteriorada. En superficie se visualiza restos de madera.

Pozo mal abandonado
