INFORME N° 00105-2021-OEFA/DEAM-SSIM

ASUNTO : Informe de evaluación ambiental para la identificación del sitio impactado por actividades de hidrocarburos con código S0404, ubicado en el Lote 192, microcuenca CORR-08, en el ámbito la cuenca del río Corrientes, distrito Trompeteros, provincia y departamento Loreto.

EXPEDIENTE DE EVALUACIÓN : 2020-05-083

FECHA : Lima, 6 de octubre de 2021

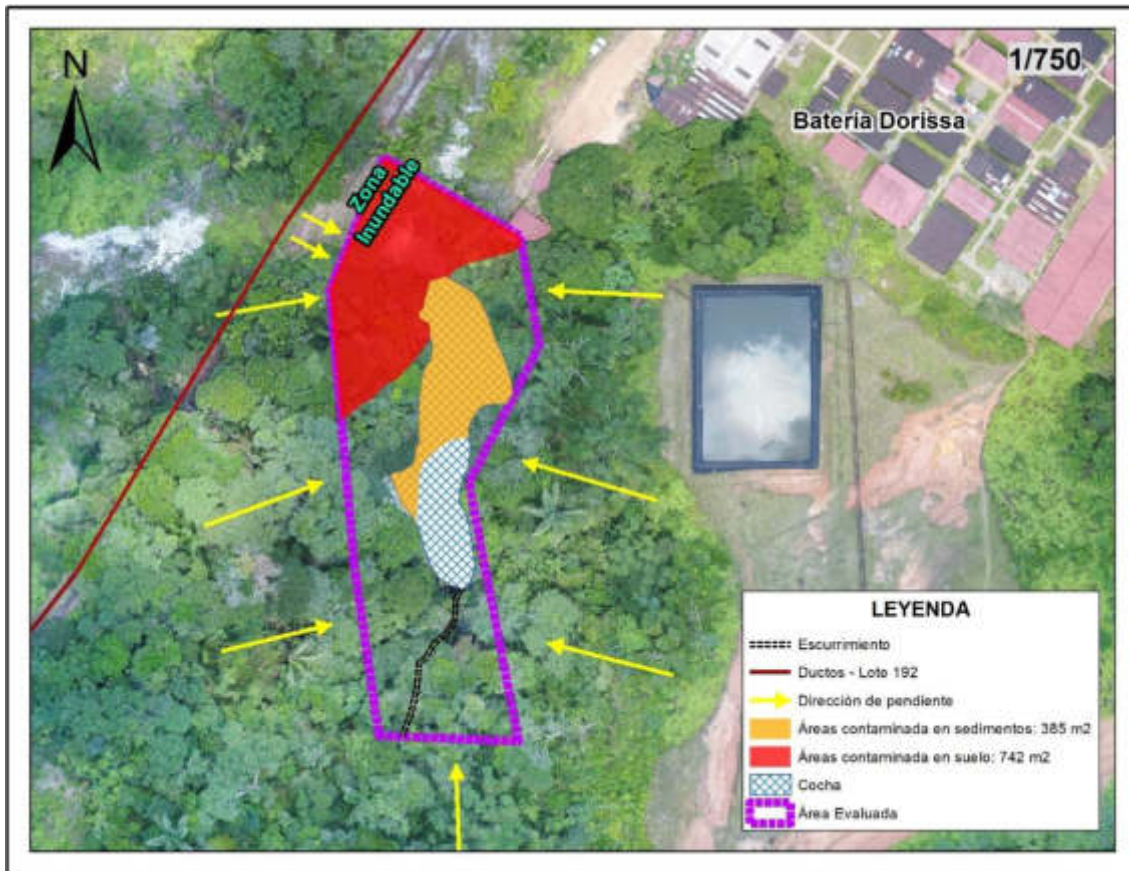
Figura 9.5.1. Área impactada del Sitio S0404

Las figuras 8.2, 8.4 y 8.8 muestran áreas de dispersión de contaminantes de contaminantes para la fracción de hidrocarburos F2, fracción de hidrocarburos F3 y TPH que excedieron los ECA para suelo y norma de uso referencial para sedimentos, respectivamente. La adición de estas áreas representa un área impactada de 1127 m² (0,113 ha) correspondiente a 742 m² (0,074 ha) para el componente suelo y 385 m² (0,039 ha) para el componente sedimento, tal como se muestra en la **Error! Reference source not found.**

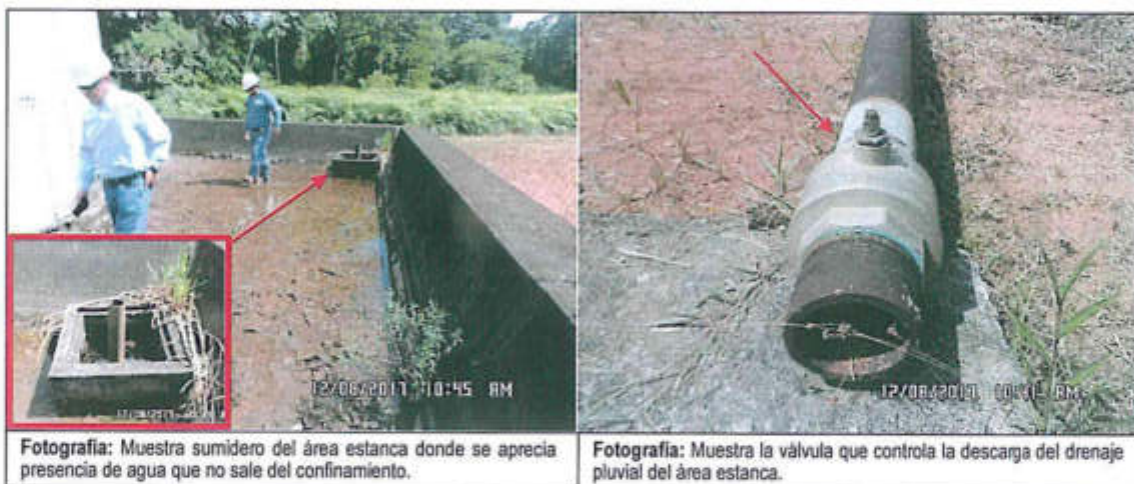
Fotografía: Muestra sumidero del área estanca donde se aprecia presencia de agua que no sale del confinamiento.

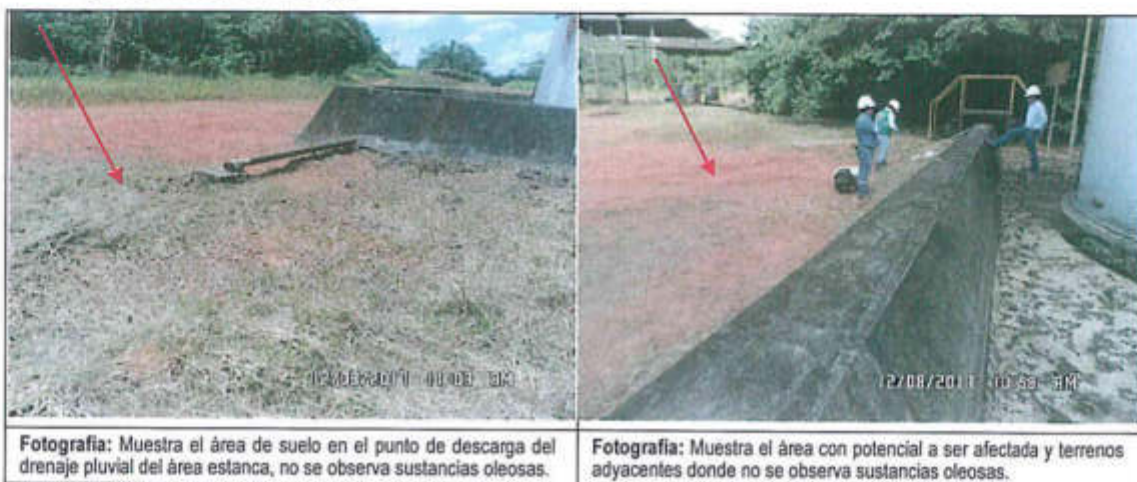
Fotografía: Muestra el área de suelo en el punto de descarga del drenaje pluvial del área estanca, no se observa sustancias oleosas.

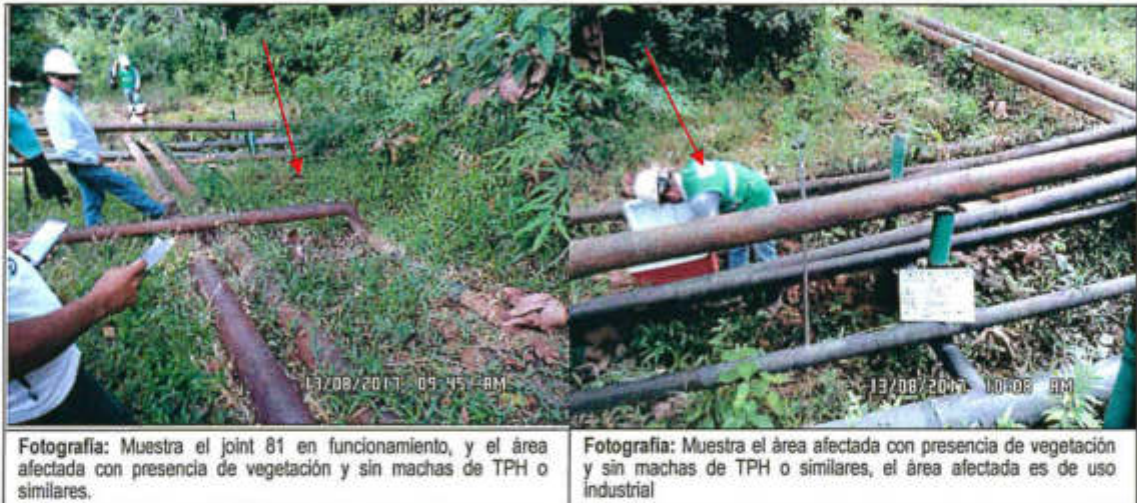
Fotografía: Muestra el joint 81 en funcionamiento, y el área afectada con presencia de vegetación y sin manchas de TPH o similares.

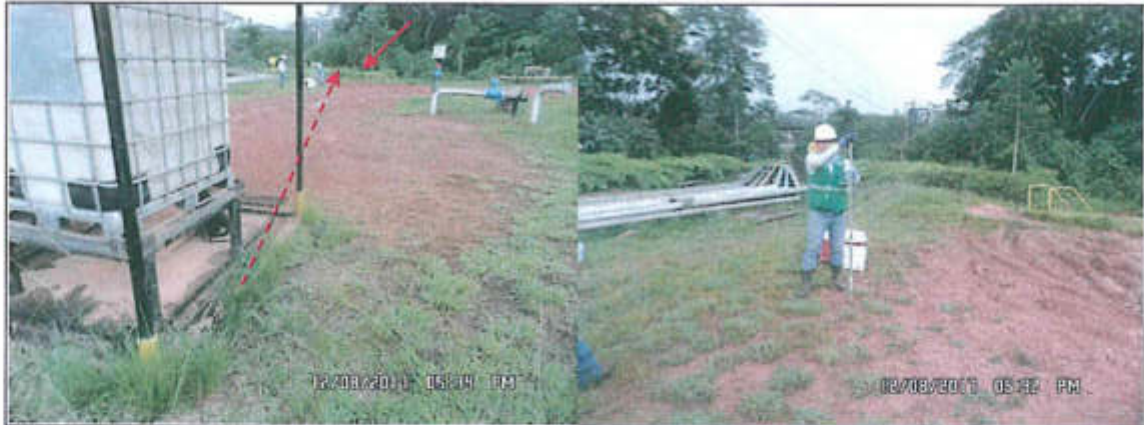
Fotografía: Muestra el punto donde se inició el derrame y el área en la cual se dispersó.

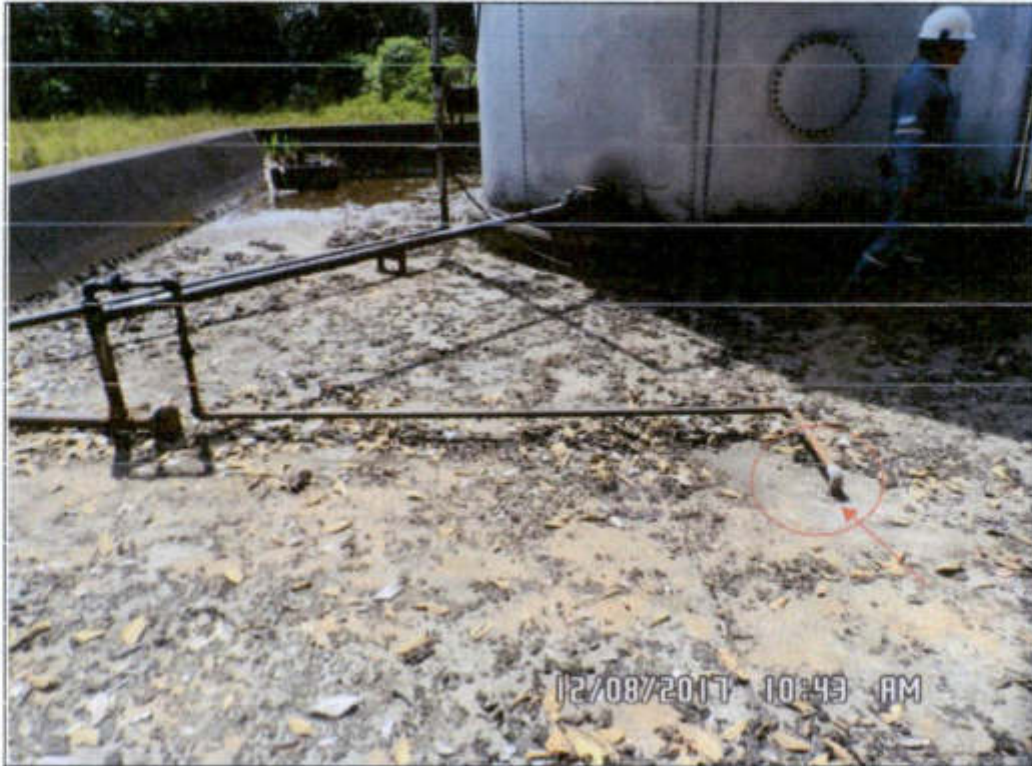
Fotografía N° 1.01: Muestra el Codo de 1" x 90° en la línea de descarga del tanque, ubicado al lado este del tanque, a 0.15 m sobre la losa del área estancia y dentro del sistema de contención.
(Coordenadas UTM WGS84: 332984 E, 9703865 N).

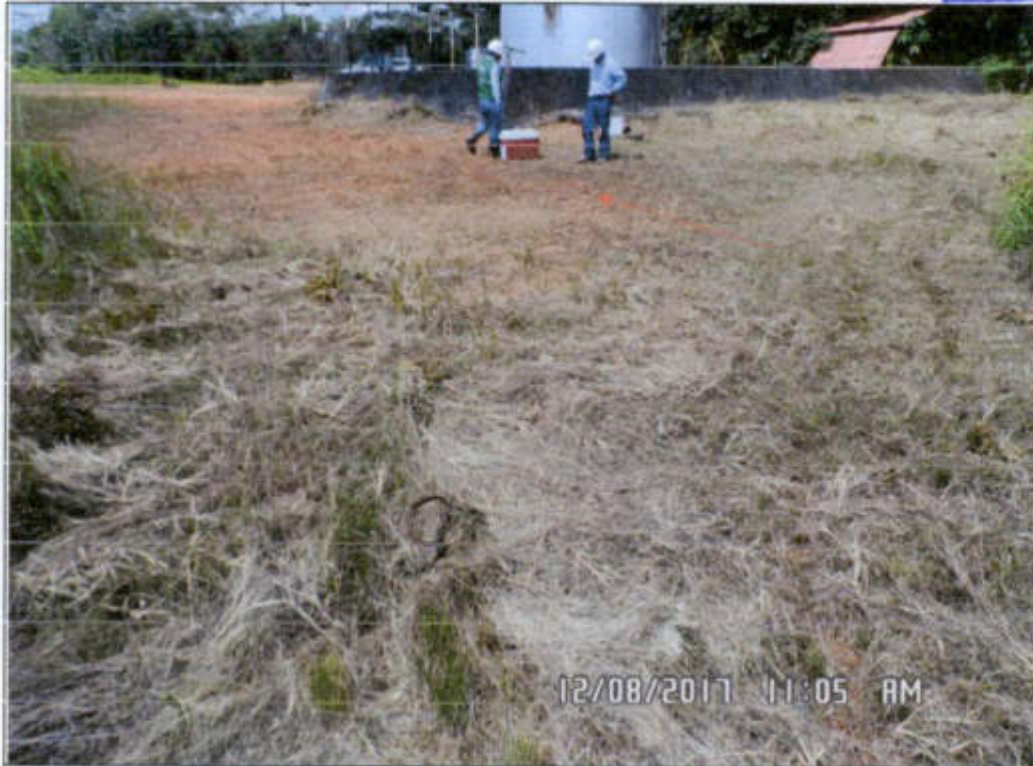
Fotografía N° 1.03: Muestra el área terreno adyacente y fuera del área estanca, visualmente no se aprecia restos de hidrocarburos o material relacionado, pero que se toma muestras para verificar su calidad.
(Coordenadas UTM WGS84: 332993 E, 9703881 N).

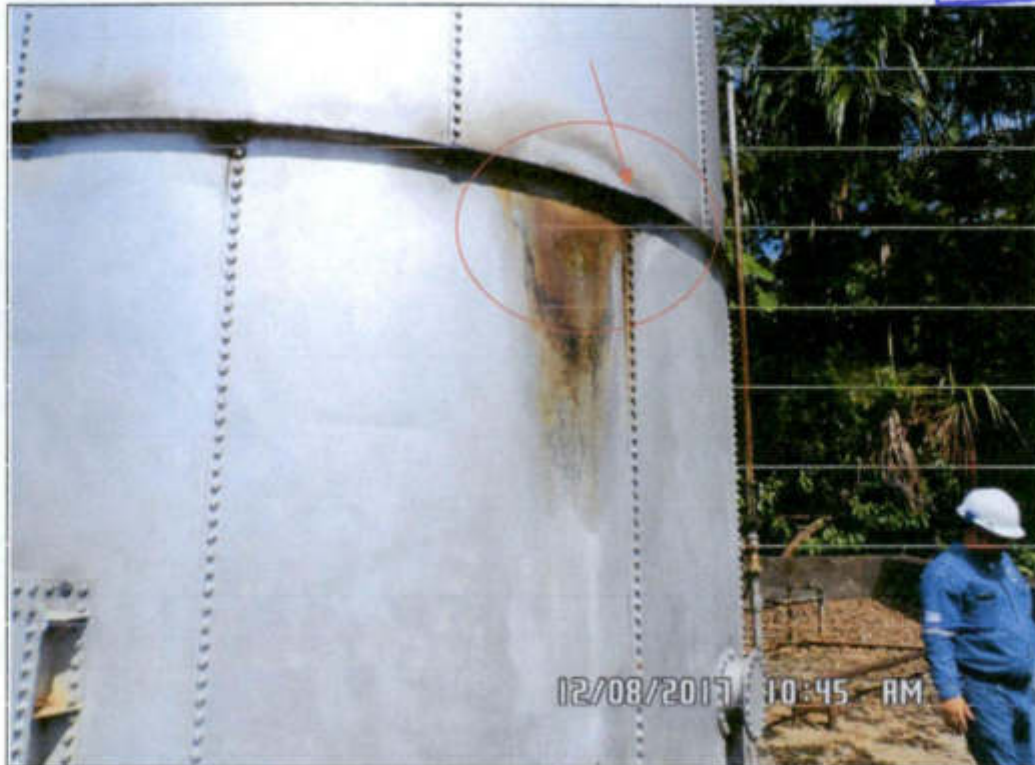
Fotografía N° 2.02: Muestra Unión con pernos de los anillos del tanque de 500 Bbts, la falta se presentó entre el primer y segundo anillo en la cara noreste del tanque.
Coordenadas UTM WGS84: 332984 E, 9703865 N).

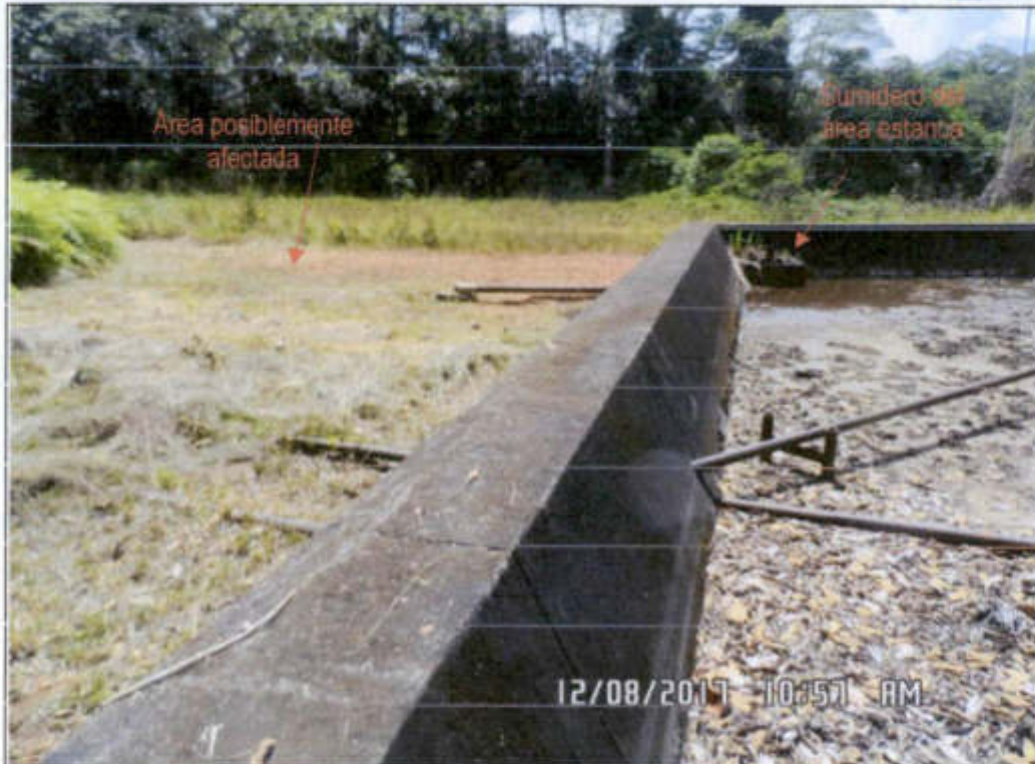
Fotografía N° 2.04: Muestra el Terreno adyacente y fuera del área estanca, visualmente no se aprecia restos de hidrocarburos o material relacionado en el suelo.
(Coordenadas UTM WGS84: 332993 E, 9703881 N).

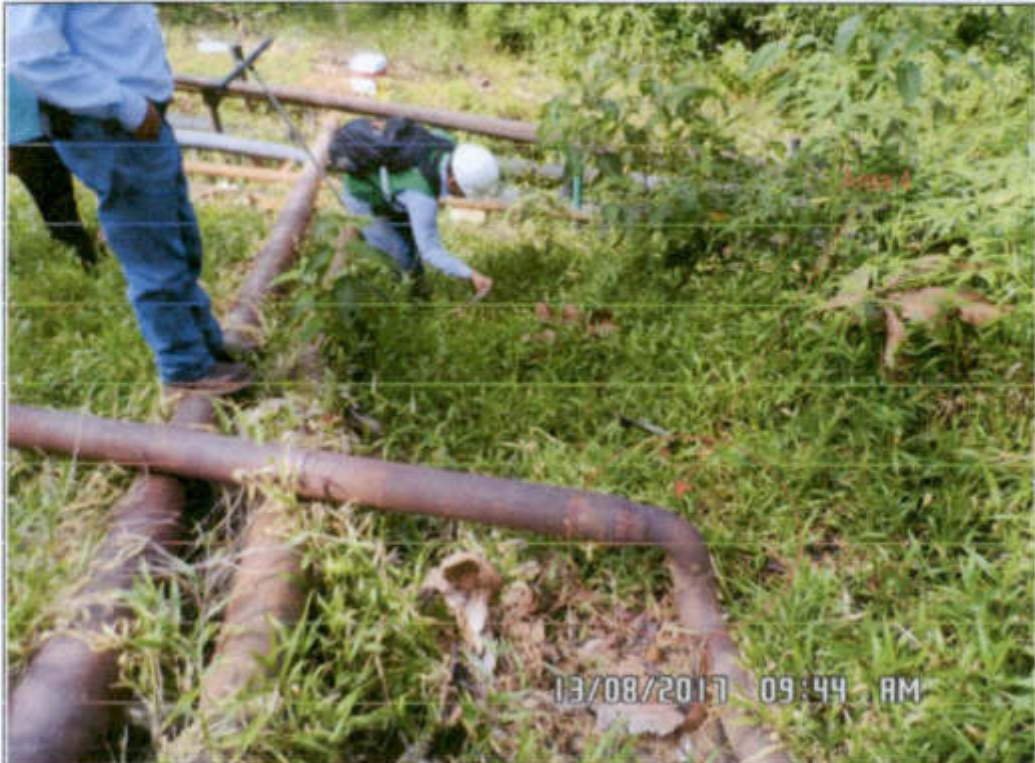
Fotografía N° 3.01: Muestra el punto de falla que ocasionó el derrame, Codo con ampliación de 3" a 4" actualmente reparado y en funcionamiento, el derrame se habría producido por corrosión del accesorio. (Coordenadas UTM WGS84: 340888 E, 9689891 N).

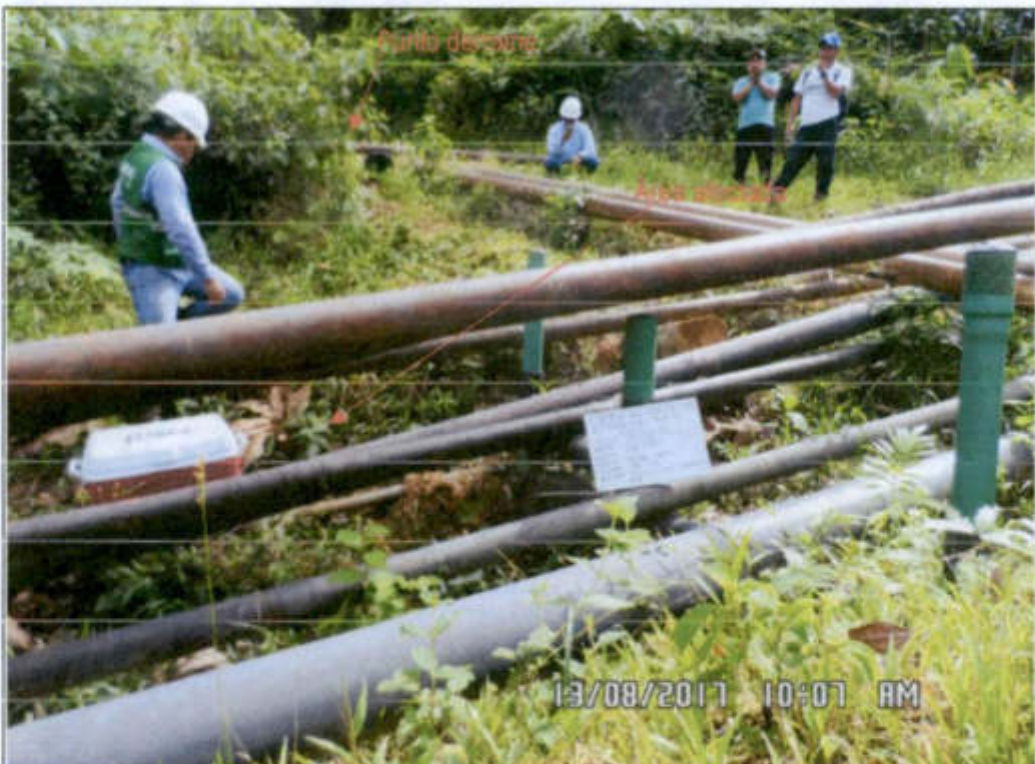
Fotografía N° 3.02: Muestra el área posiblemente afectada por el derrame, terreno en pendiente moderada, no se aprecia restos de hidrocarburos o materiales relacionados con el derrame, se verificó hasta 100 aguas abajo del punto del derrame. (Coordenadas UTM WGS84: 340773 E, 9689874 N).

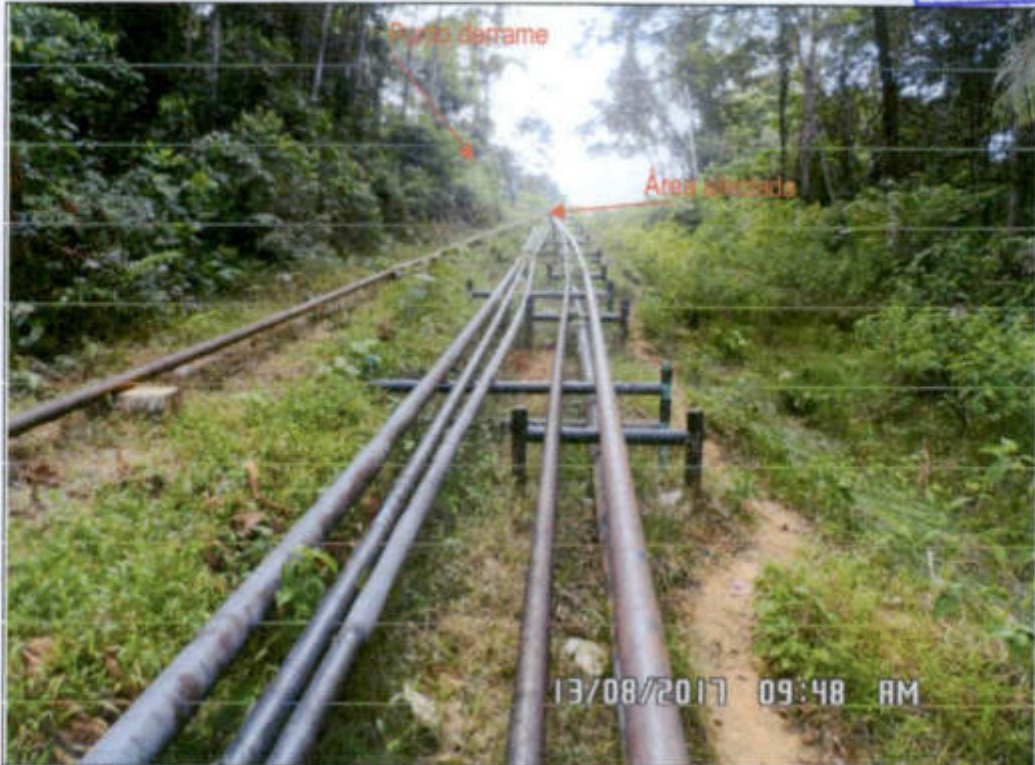
Fotografía N° 3.02-A: Muestra el área posiblemente afectada por el derrame, terreno en pendiente moderada, no se aprecia restos de hidrocarburos o materiales relacionados con el derrame, se verificó hasta 100 aguas abajo del punto del derrame. (Coordenadas UTM WGS84: 340773 E, 9689874 N).

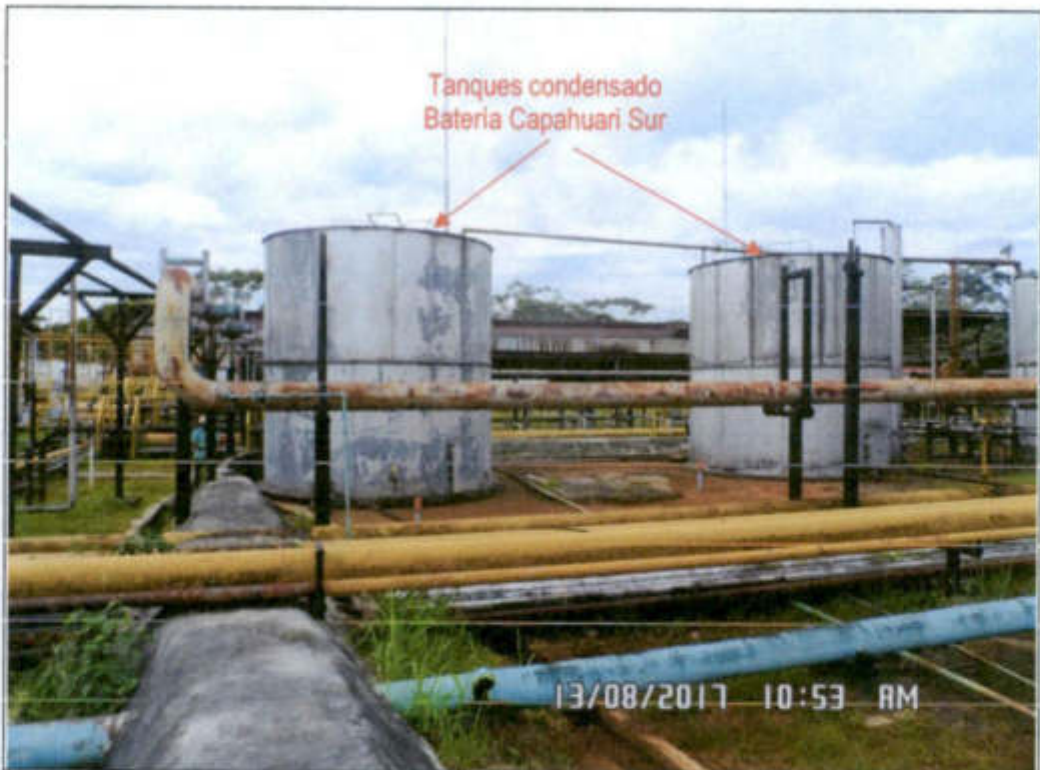
Fotografía N° 4.01: Muestra el Punto de falla que ocasionó el derrame, rebalse en los tanques emperrados de condensados de 500 Bbls. ubicados en el área estanca al este de la batería Capahuari Sur. (Coordenadas UTM WGS84: 341231 E, 9689970 N).

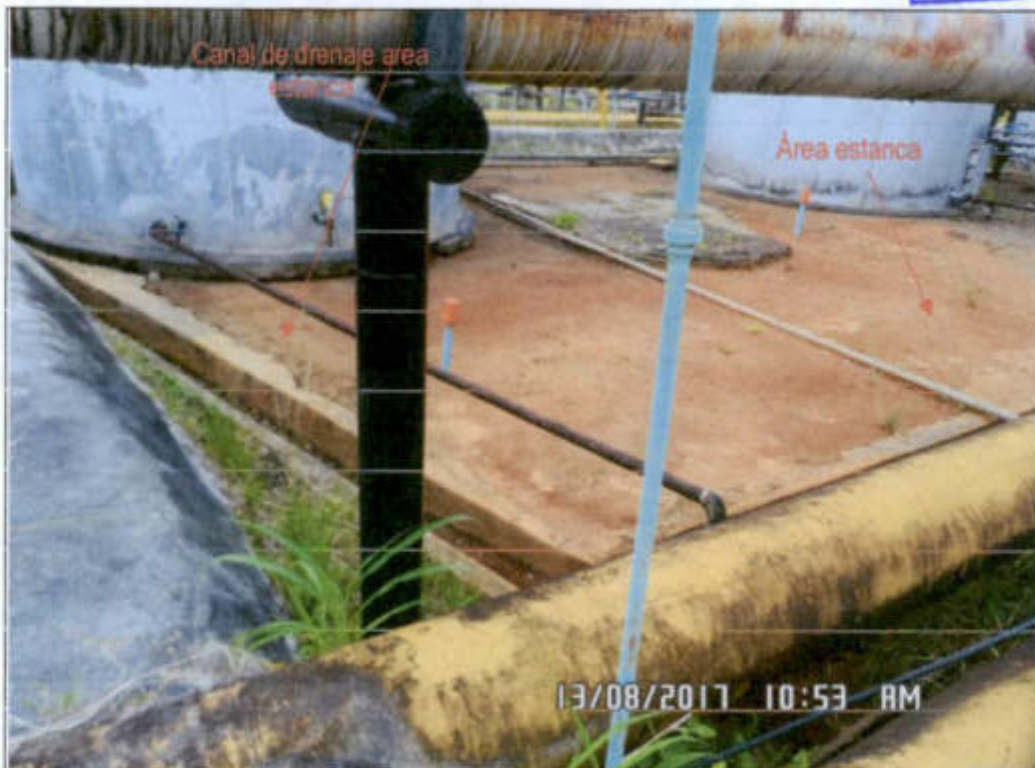
Fotografía N° 4.02: Muestra el Área estanca de los tanques de condensados. Ambos tanques comparten una misma área estanca con diques revestido de concreto, el piso muestra deterioro del concreto.
(Coordenadas UTM WGS84: 341232 E, 9689962 N).

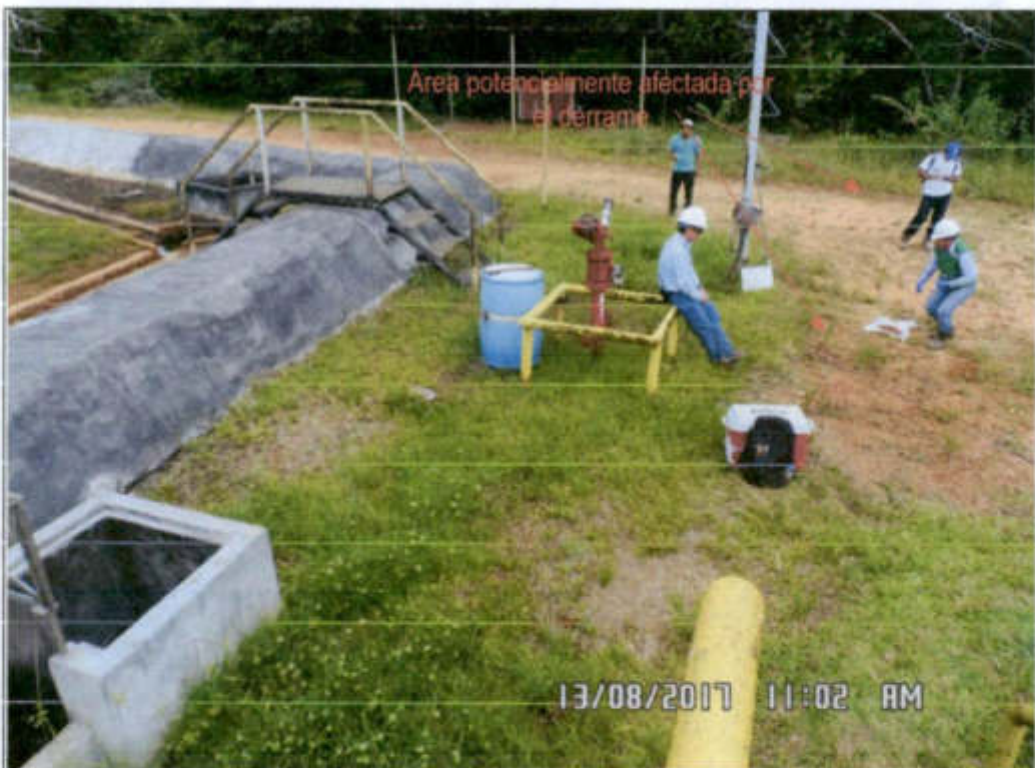
Fotografía N° 4.03: Muestra el Área potencialmente afectada por el derrame. Terreno adyacente al área de contención, es un terreno en la que visualmente no se aprecia restos de hidrocarburos u otro relacionado.
(Coordenadas UTM WGS84: 341217 E, 9689961 N).

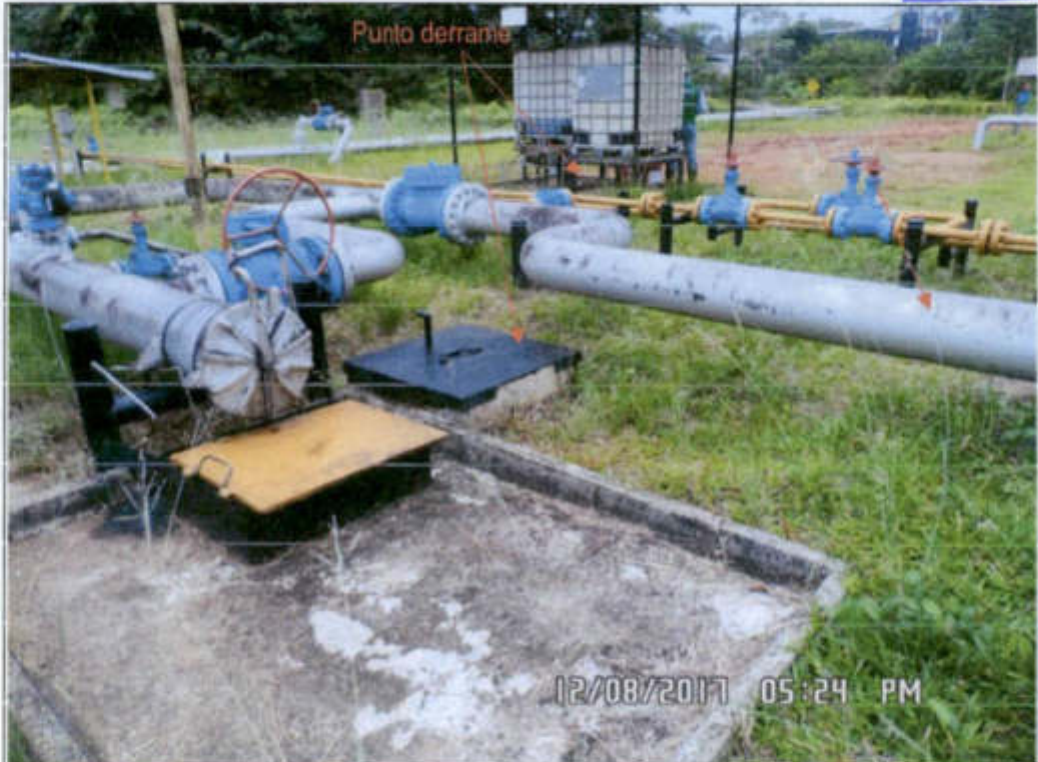
Fotografía N° 5.01: Muestra punto de falla, donde se originó el derrame. Rebose por el sistema de drenaje interno de la caseta de inyección de químicos para el sistema de raspabombos, desde el buzón de reunión.
(Coordenadas UTM WGS84: 341093 E, 9689666 N).

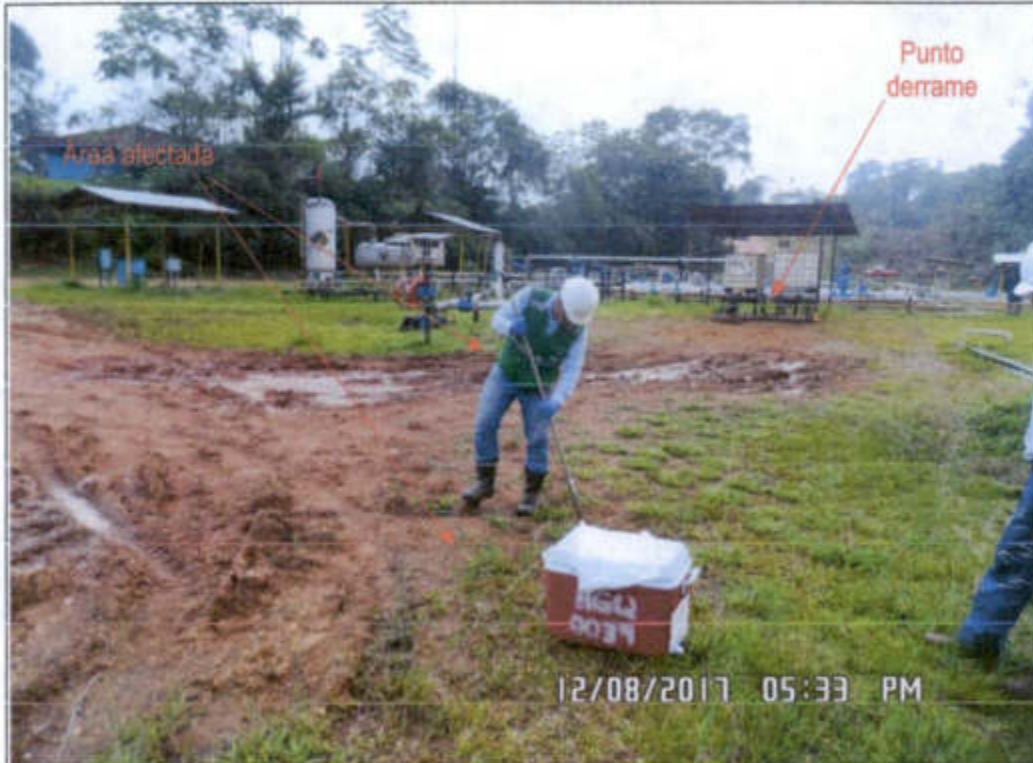
Fotografía N° 5.03: Muestra el área posiblemente afectada por el derrame, Terreno adyacente al área de las trampas de raspapubos, en dirección de la quebrada Ushpayacu, en la plataforma.
(Coordenadas UTM WGS84: 341128 E, 9689870 N).

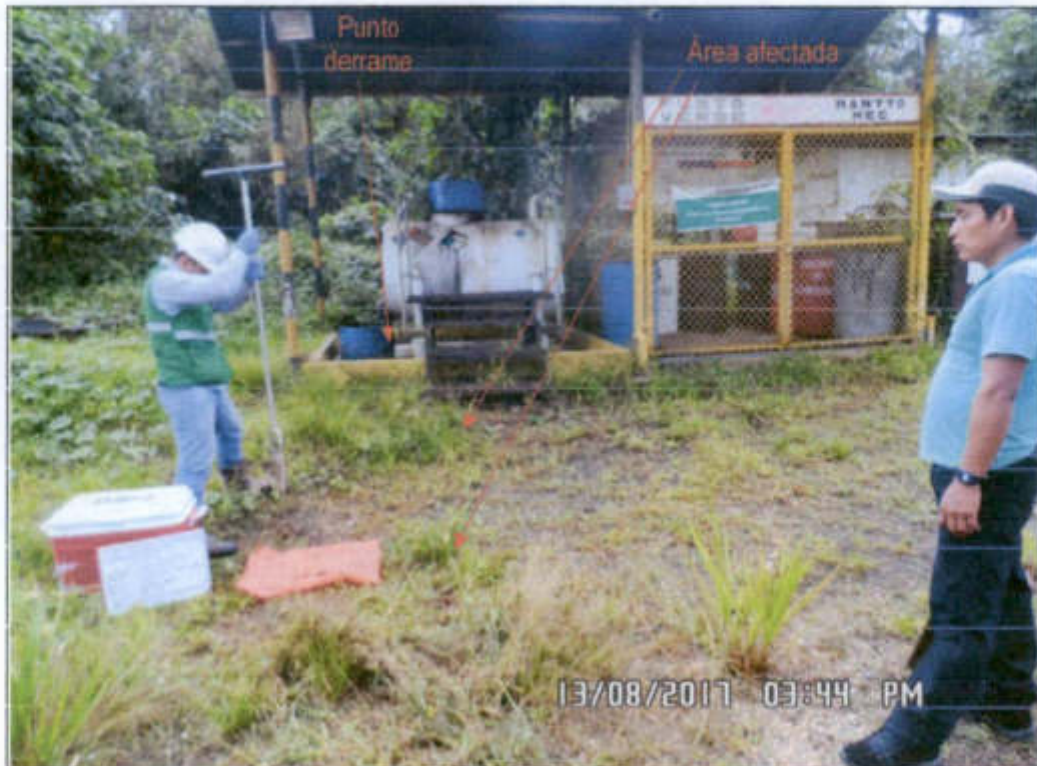
Fotografía N° 6.02: Muestra el área posiblemente afectada por el derrame. Terreno adyacente al sistema de contención del tanque de residuos, se extiende del tanque hacia el este en el área de circulación del taller.
(Coordenadas UTM WGS84: 340603 E, 9689160 N).

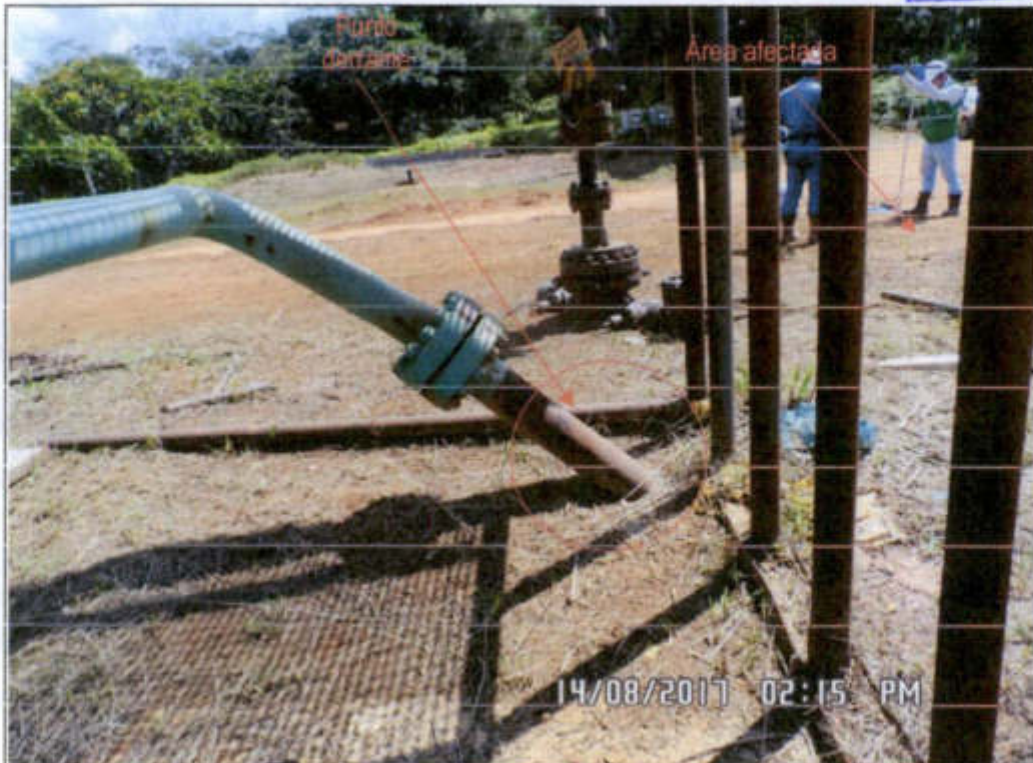
Fotografía N° 7.02: Muestra el área Línea de inyección de 6" punto de falla. Recorre desde las bombas hasta el pozo, 50 m enterrado y 7 m antes del cabezal del pozo es aéreo.
(Coordenadas UTM WGS84: 366074 E, 9697287 N).

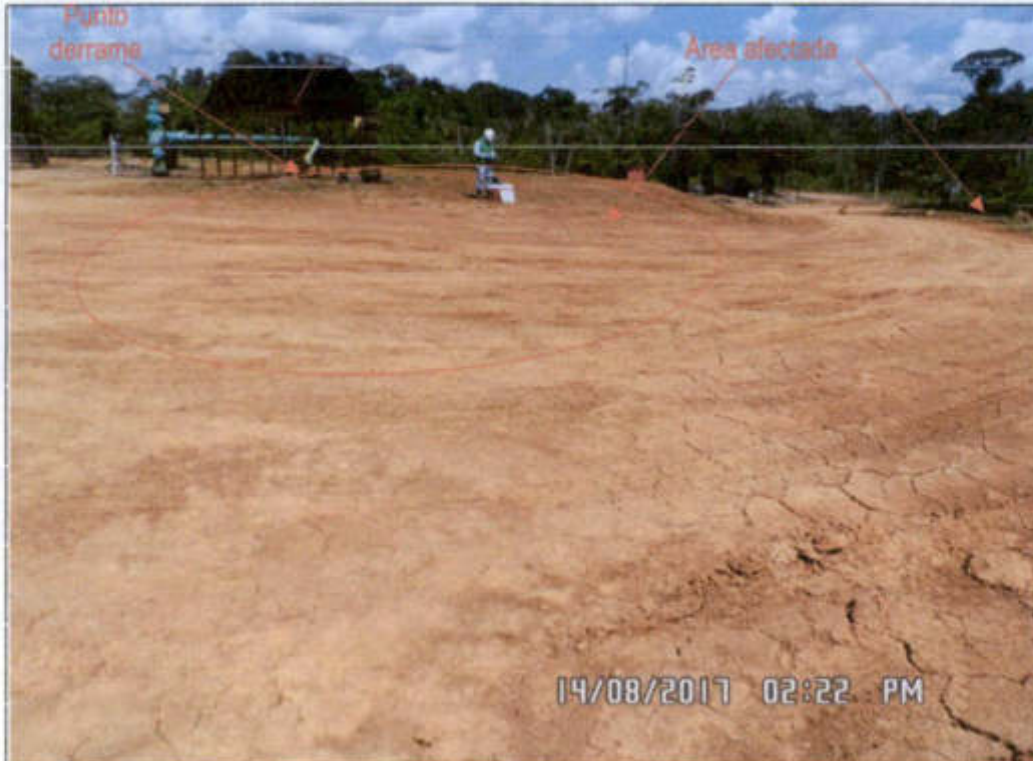
Fotografía N° 7.04: Muestra el Área posiblemente afectada por el derrame, Terreno adyacente al pozo inyector, se extiende hacia el este, pasando la vía de acceso.
(Coordenadas UTM WGS84: 366058 E, 9697264 N).

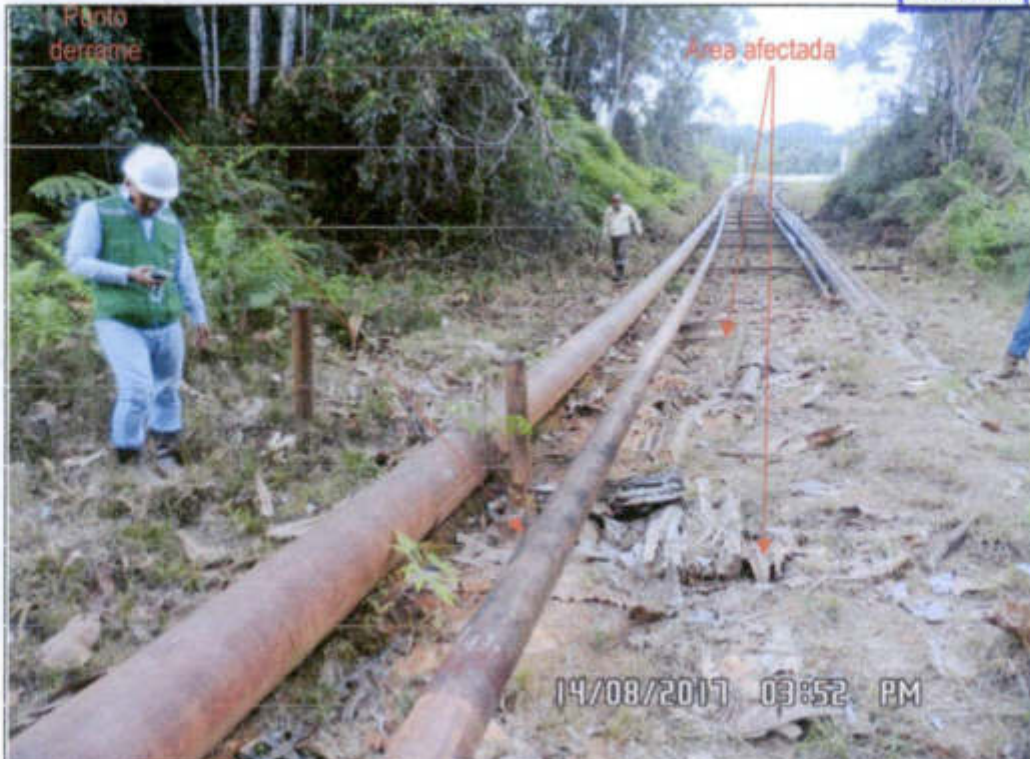
Fotografía N° 8.01: Muestra el Punto de fuga donde se originó el derrame. Se ubica en la línea de prueba de 6" ubicado aproximadamente a 100 m antes de cruzar la vía de acceso del lado sur de la Batería Dorissa.
(Coordenadas UTM WGS84: 367002 E, 9696603 N).

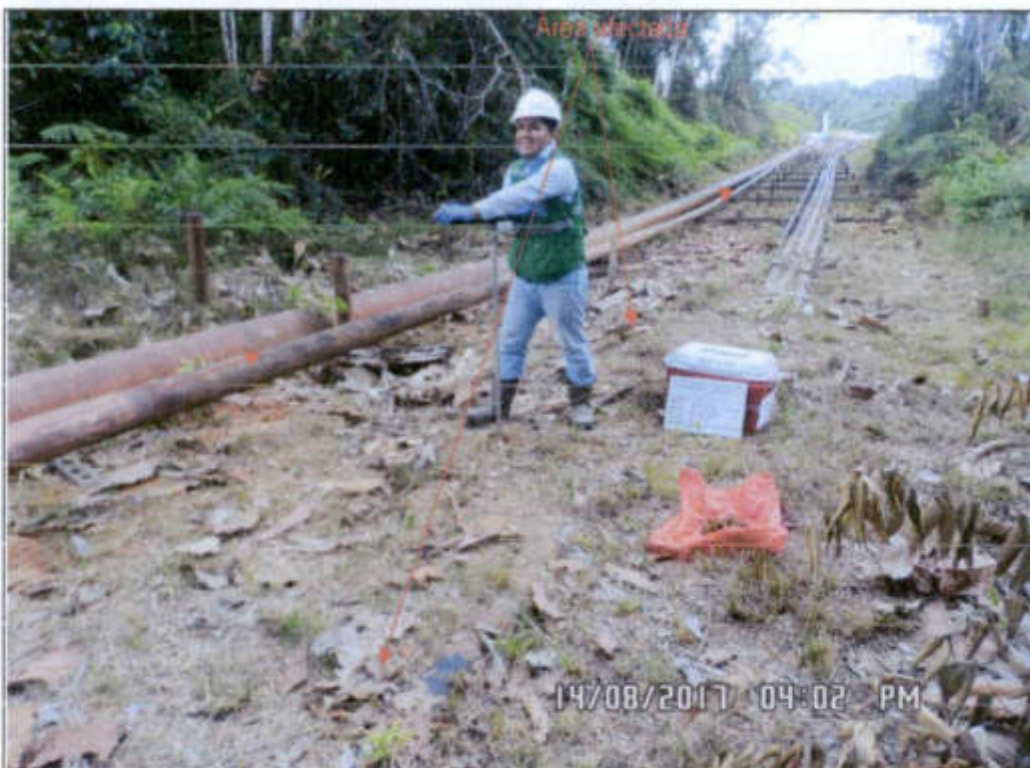
Fotografía N° 8.02: Muestra el Área posiblemente afectada por el derrame. Terreno adyacente al punto de fuga, se circunscribe al área ocupada por el rack de tuberías que transitan hacia la Batería Dorissa.
(Coordenadas UTM WGS84: 367002 E, 9696602 N).

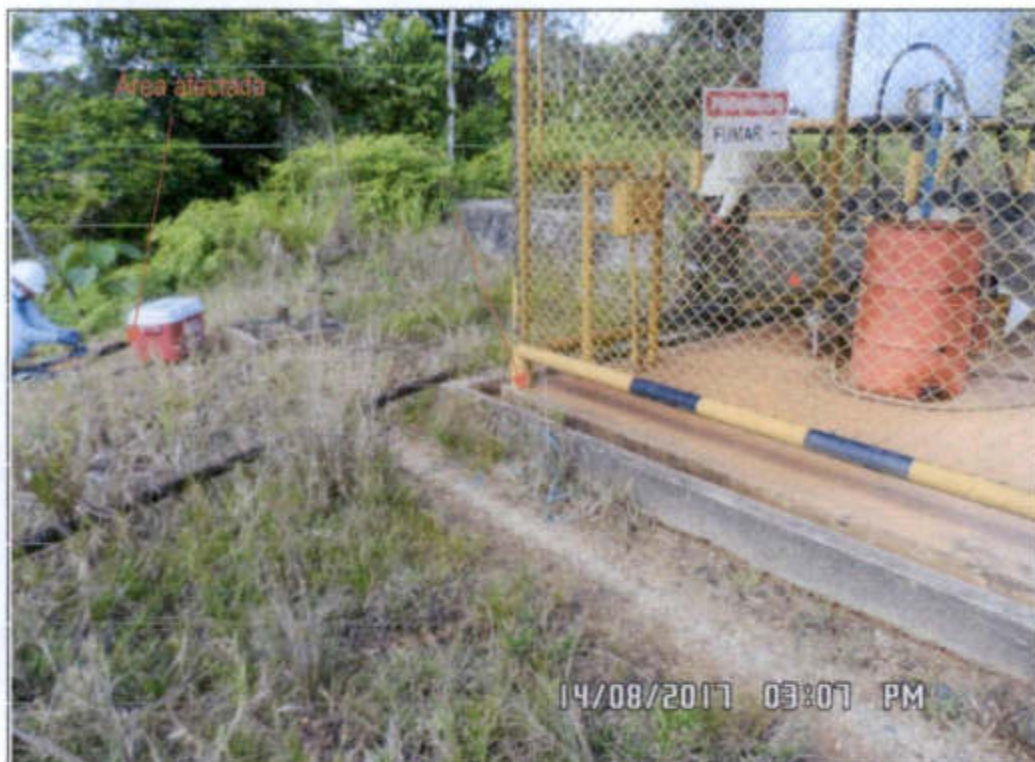
Fotografía N° 9.02: Muestra el Punto de falla donde se originó el derrame. Se ubica en el punto de despacho, que también cuenta con un sistema de contención que sin embargo rebosa y afecto los suelos adyacentes, falla operacional.
(Coordenadas UTM WGS84: 367260 E, 9696657 N).

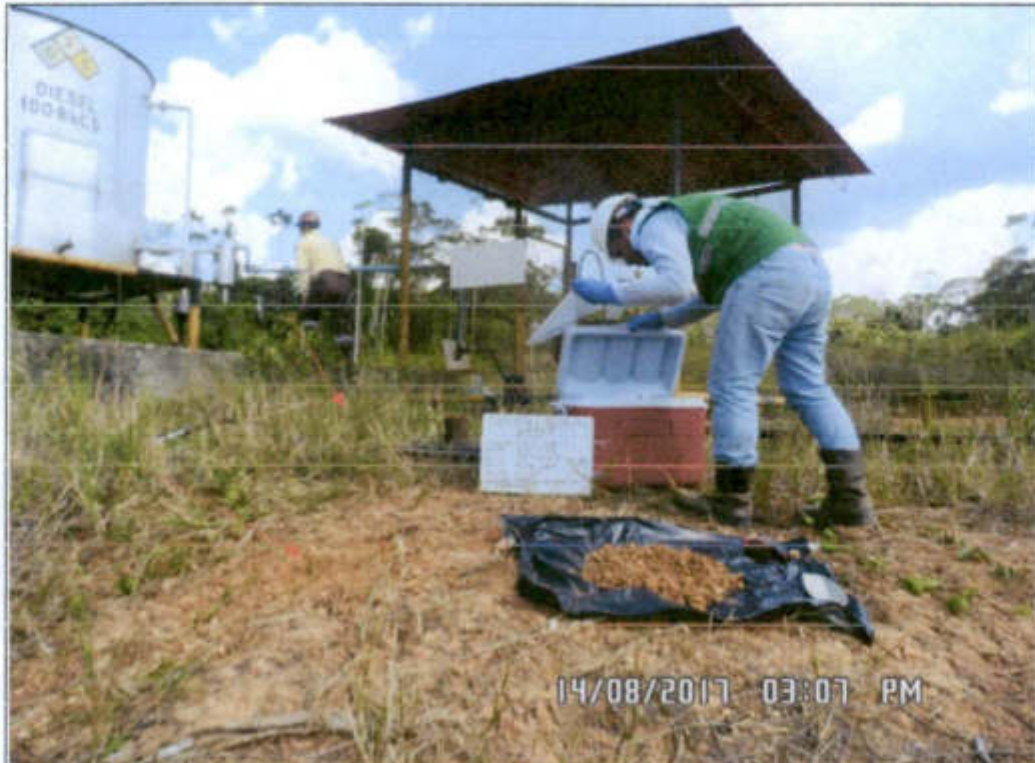
Fotografía N° 9.03: Muestra el Área posiblemente afectada por el derrame, Terreno adyacente al punto de falla, se extiende hacia el norte por un cauce natural, en el cual ya no se aprecia restos de hidrocarburos.
(Coordenadas UTM WGS84: 367261 E, 9696668 N).

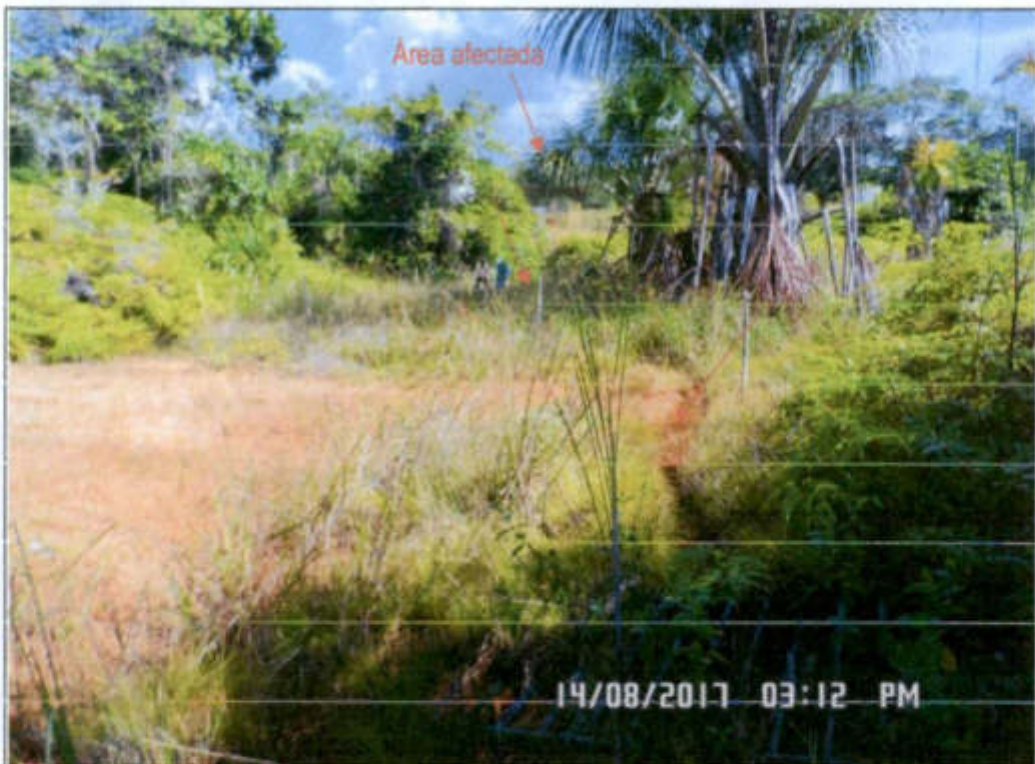
Fotografía N° 9.03-A: Muestra el Área posiblemente afectada por el derrame, Terreno adyacente al punto de falla, se extiende hacia el norte por un cauce natural, en el cual ya no se aprecia restos de hidrocarburos.
(Coordenadas UTM WGS84: 367271 E, 9696705 N).
