**INFORME N° 00253-2019-OEFA/DEAM-SSIM**

Los aspectos generales de la evaluación ambiental del sitio con código S0196 se presentan en la tabla 1.1:

**EVALUACIÓN AMBIENTAL PARA LA IDENTIFICACIÓN DEL
SITIO IMPACTADO POR ACTIVIDADES DE
HIDROCARBUROS CON CÓDIGO S0196, UBICADO EN EL
ÁMBITO DE LA CUENCA DEL RÍO PASTAZA, DISTRITO
DE ANDOAS, PROVINCIA DATEM DEL MARAÑÓN,
DEPARTAMENTO DE LORETO**

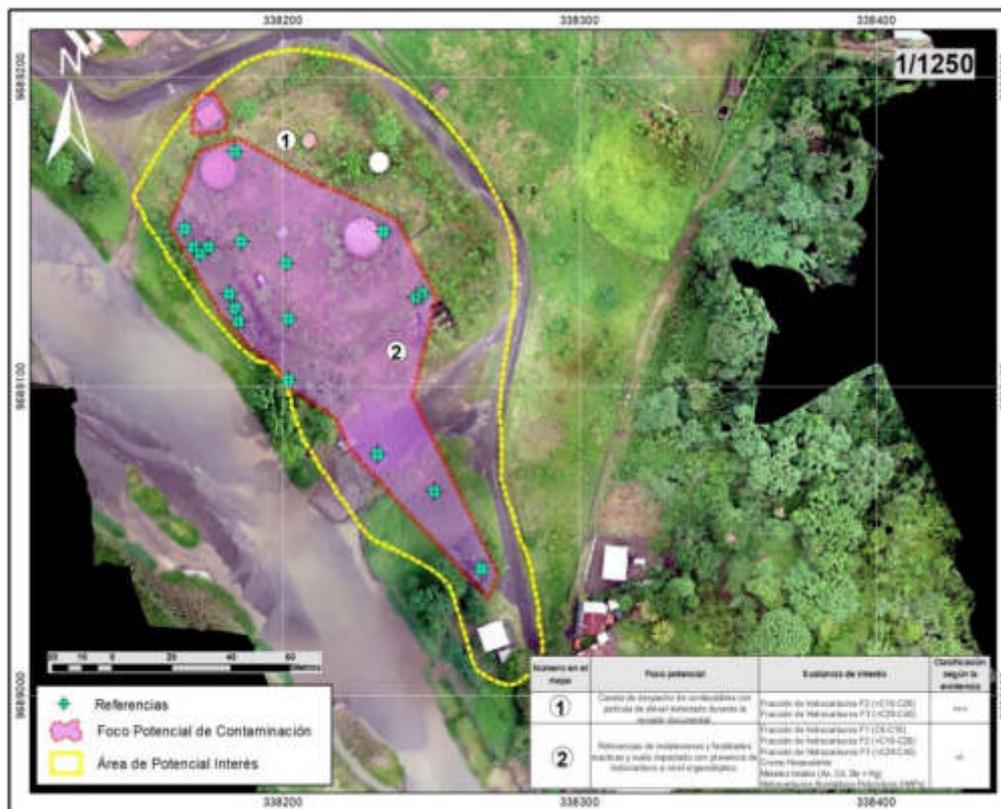
Figura 3-3. Focos potenciales de contaminación en el sitio S0196

La figura 3.3 presenta un mapa con la demarcación de los focos potenciales de contaminación identificados en el sitio y sus posibles sustancias de interés.

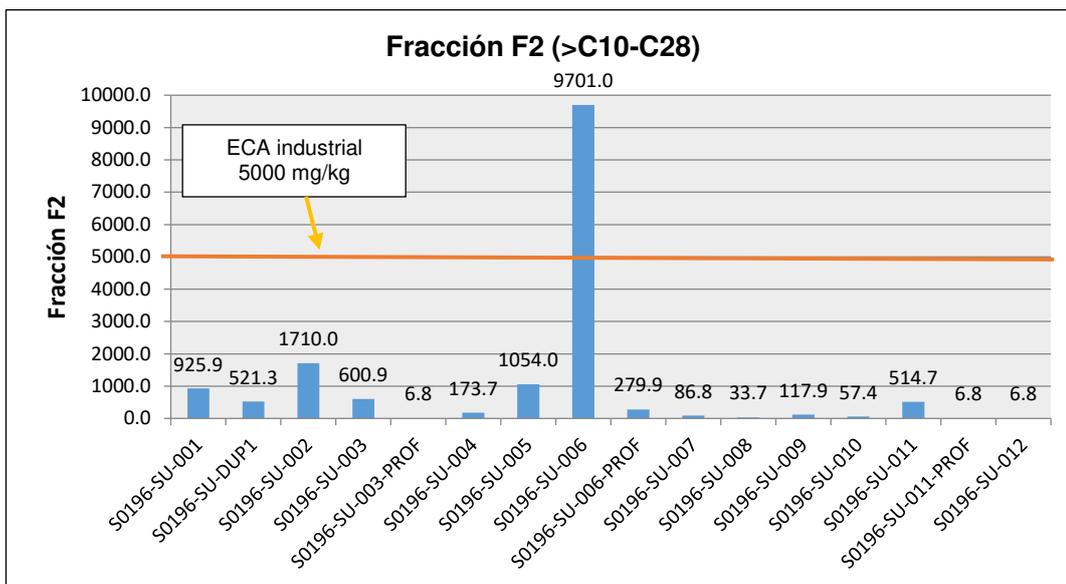
Figura 8-1. Concentraciones de Fracción de hidrocarburos F2 para el sitio S0196

De acuerdo con los resultados obtenidos, se observa que la concentración de hidrocarburos de petróleo en la fracción F2 (>C₁₀-C₂₈) de la muestra con código S0196-SU-006, superó el ECA para suelo de uso industrial (Figura 8-1).

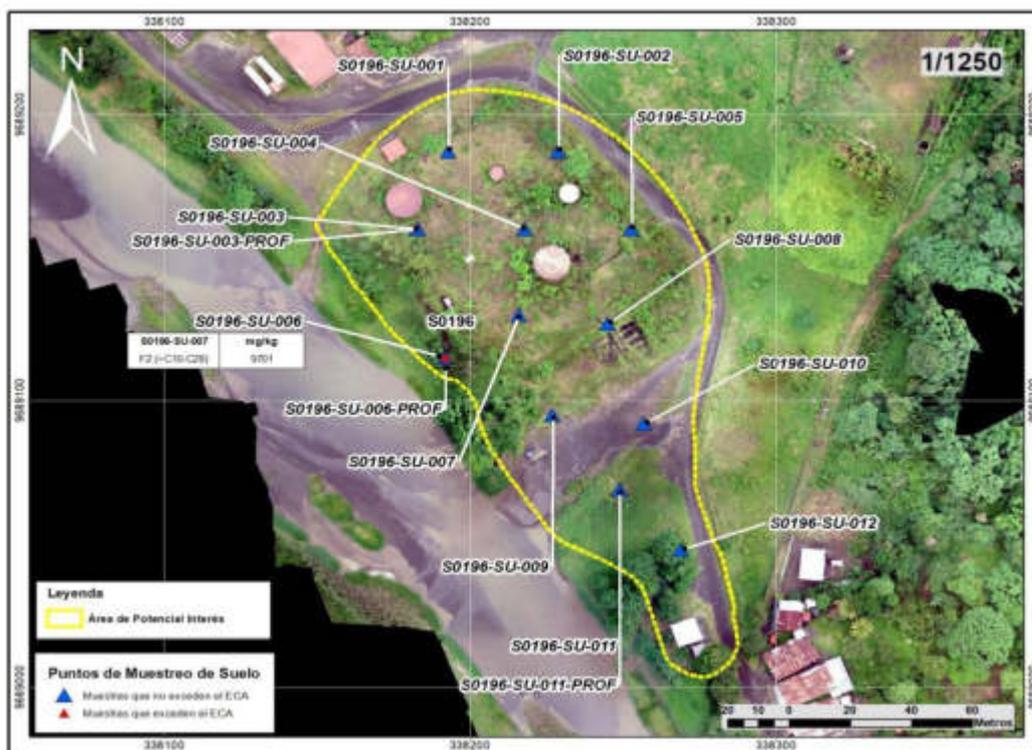
Figura 8-2. Puntos de muestreo con concentraciones que superan el ECA de suelo de uso industrial para la fracción de hidrocarburos F2

En la Figura 8-2, se observan la muestra con código S0196-SU-006, superó el ECA para suelo de uso industrial para la fracción de hidrocarburos F2. (Anexo 1.5)

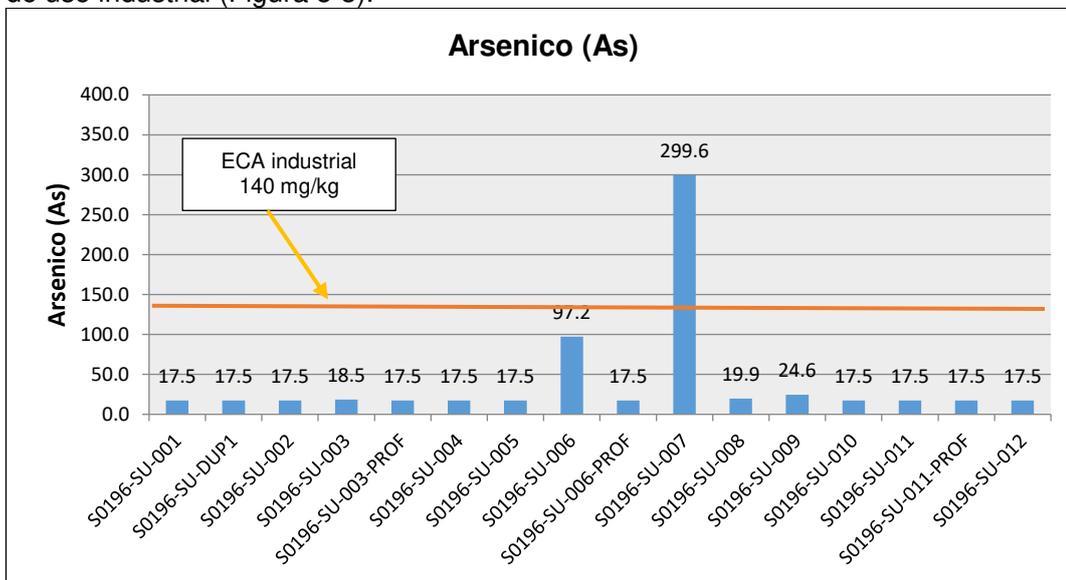
Figura 8-3. Concentraciones de arsénico para el sitio S0196

De acuerdo con los resultados obtenidos, la concentración de arsénico (As) de la muestra S0196-SU-007, superó el ECA para suelo de uso industrial; sin embargo, las concentraciones de las demás muestras se encuentran por debajo del ECA de suelo de uso industrial (Figura 8-3).

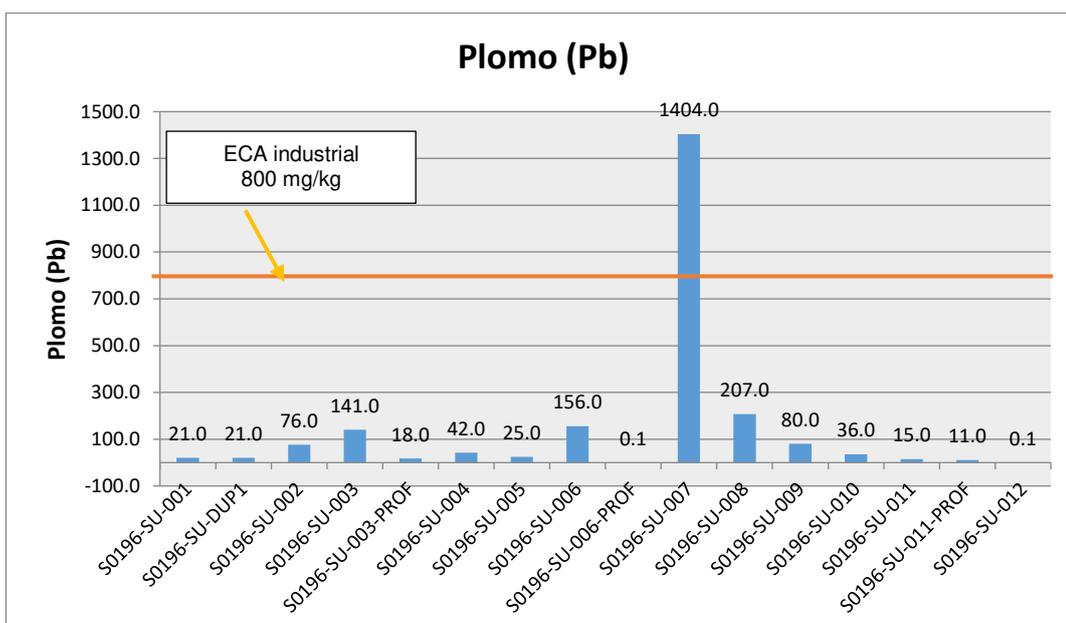
Figura 8-4. Concentraciones de plomo para el sitio S0196

La muestra de suelo S0196-SU-007 (tomada a nivel superficial a menos de 0,50 m de profundidad), superó el ECA para suelo de uso industrial para el parámetro plomo (Pb).

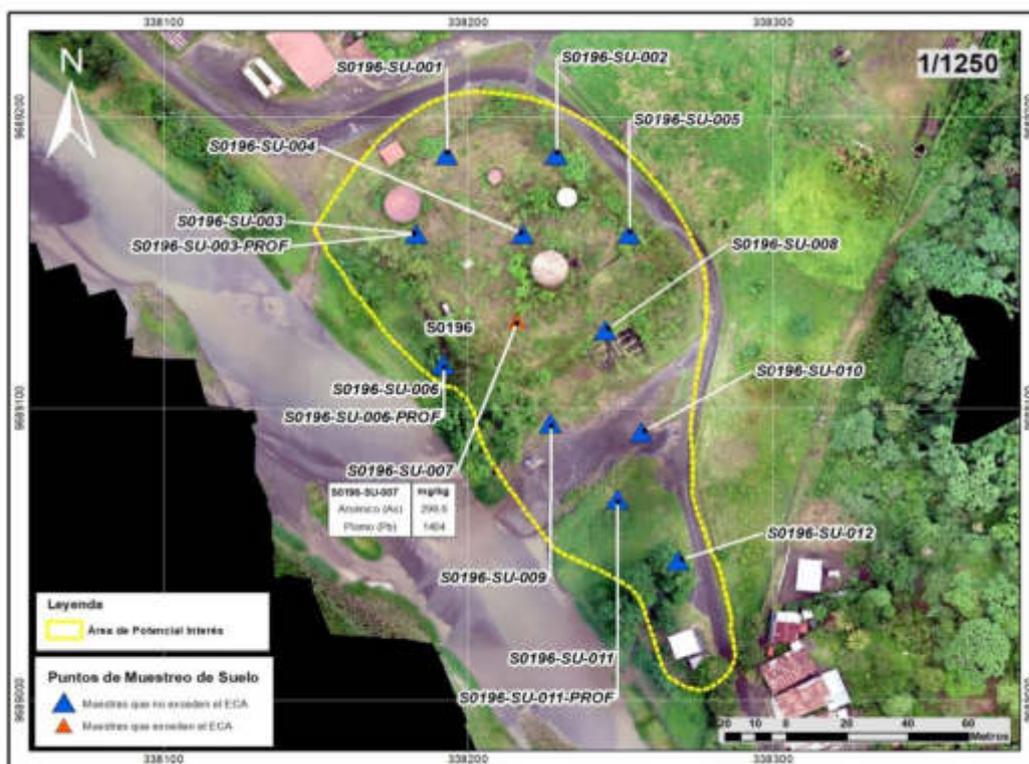
Figura 8-5. Puntos de muestreo con concentraciones que superan el ECA para suelo para metales

Finalmente, en la Figura 8-5 se observa la ubicación de la muestra S0196-SU-007 (ubicada dentro del patio tanque de combustible) tomada a 0,30 m de profundidad que superó el ECA para suelo de uso industrial para los parámetros plomo y arsénico. (Anexo 1.6)
