**INFORME N° 350-2014-OEFA/DE-SDCA**

ASUNTO : Reporte del Monitoreo de la Emergencia Ambiental realizado del 06 al 07 de mayo de 2014 en el Yacimiento Jibarito - Lote 1AB, en el distrito de Trompeteros, provincia y departamento de Loreto.

## REPORTE DE MONITOREO AMBIENTAL EN APOYO A LA DIRECCIÓN DE LA SUPERVISIÓN DE LA UNIDAD SUBSECTOR HIDROCARBUROS DE LA OEFA

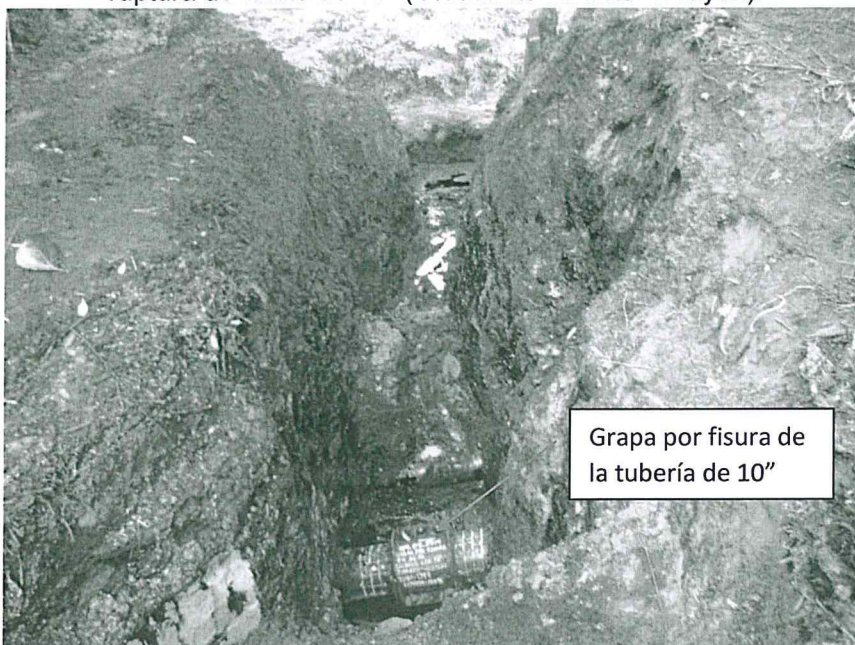
**Fotografía N° 2.** Lugar donde ocurrió el derrame de hidrocarburos proveniente de la ruptura de ducto de 10" (Oleoducto Jibarito- Huayuri).

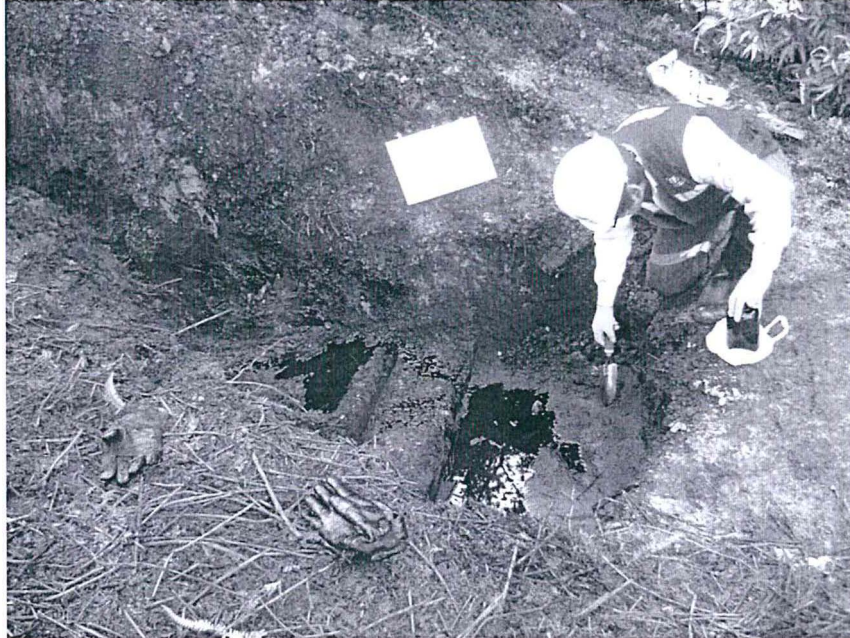
**Fotografía N° 3.** Primer punto de muestreo, a 8 metros de la Grapa por fisura donde ocurrió el derrame de hidrocarburos.

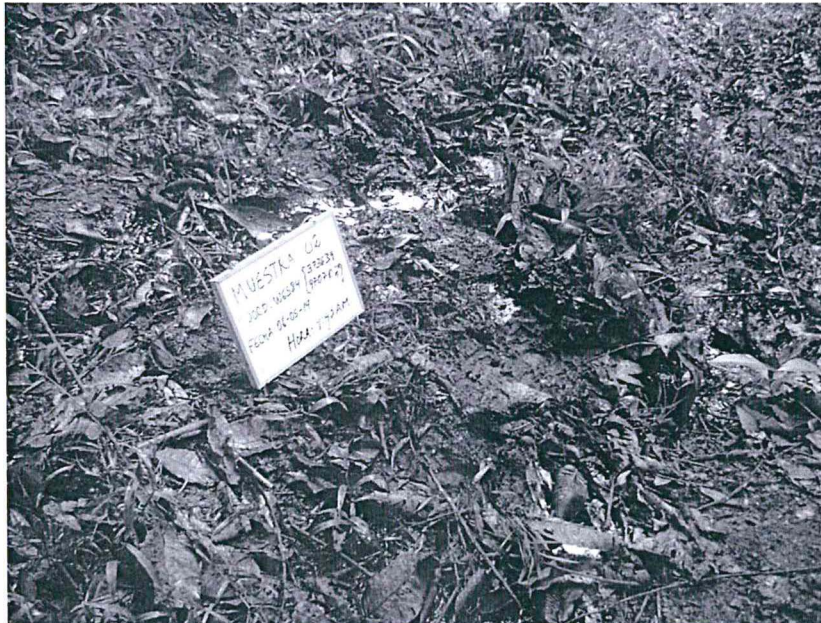
Código punto muestreo	Matriz	Coordenadas UTM (Datum WGS84)			Descripción
		Zona	Este	Norte	
		Muestra 01	Suelo	18 M	
Muestra 02	Suelo	18 M	373639	9707089	Segundo punto de muestreo tomado a 40 metros aproximadamente de la muestra 01 pendiente abajo, donde se observa el recorrido del derrame de hidrocarburos proveniente de la ruptura de tubería de 10" (Oleoducto Jibarito- Huayuri).
Muestra 03	Suelo	18 M	373560	9706913	Tercer punto de muestreo ubicado pendiente abajo donde se observa bolsas con hidrocarburo recuperado. El acceso es por trocha, con recorrido de 1 hora aproximadamente de la Muestra 02.

**Fotografía N° 4.** Segundo punto de muestreo, nótese el recorrido de hidrocarburo derramado.

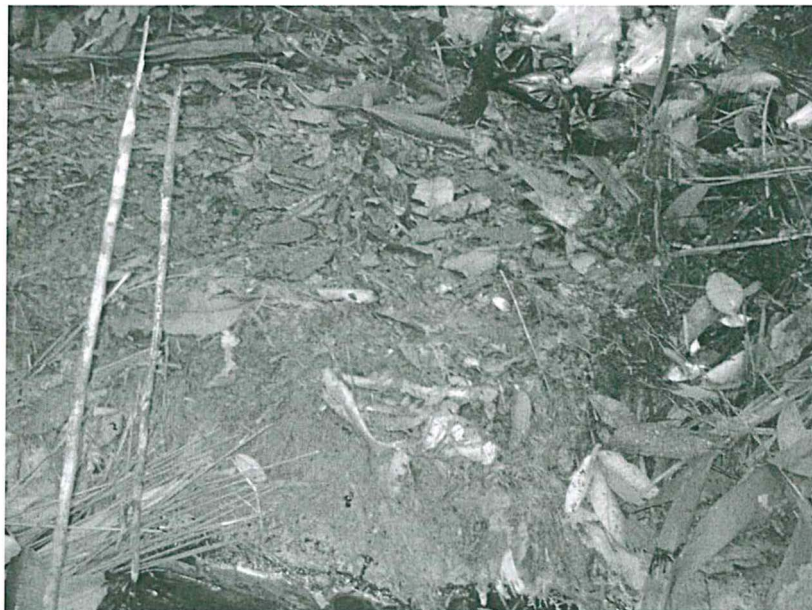
**Fotografía N° 6.** Se observa hidrocarburo recuperado en bolsas ubicadas a 2 metros del tercer punto de monitoreo.

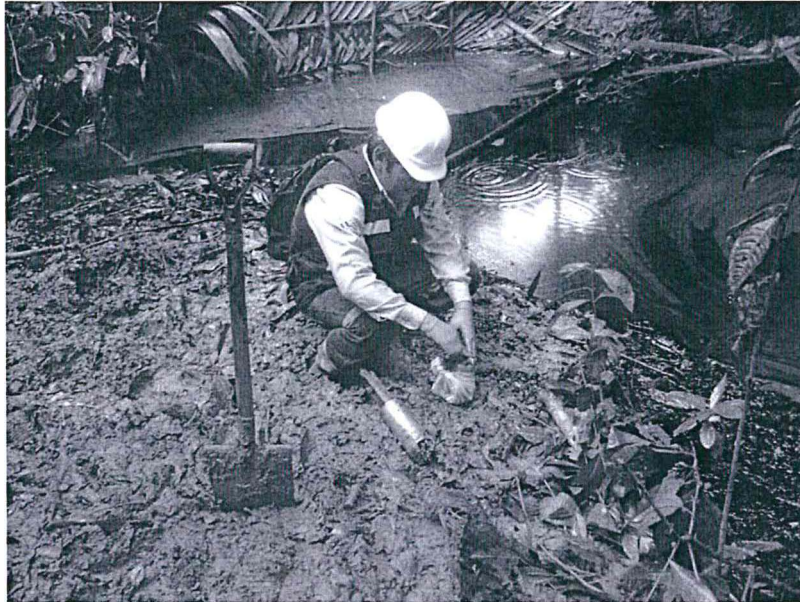
Código punto muestreo	Matriz	Coordenadas UTM			Descripción
		(Datum WGS84)			
		Zona	Este	Norte	
Muestra 04	Suelo	18 M	373274	9705690	Cuarto punto de muestreo, donde se observa bolsas con hidrocarburo recuperado. El acceso es por trocha pendiente abajo, con recorrido de 4 horas aproximadamente desde la Muestra 01.

**Fotografía N° 7.** Personal del OEFA, realizando el monitoreo de suelo en el cuarto punto de muestreo.

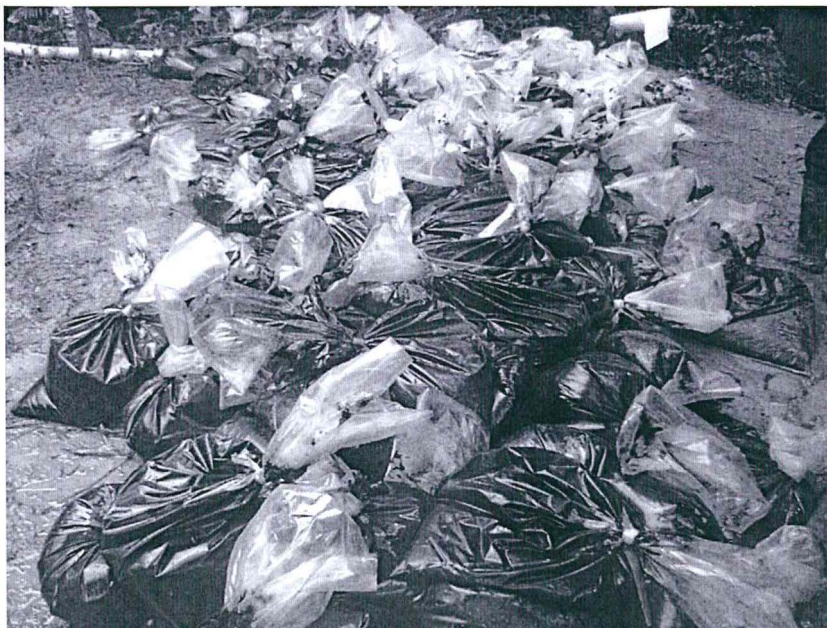
**Fotografía N° 8.** Se observa hidrocarburo recuperado en bolsas ubicadas a 3 aproximadamente del cuarto punto de monitoreo.

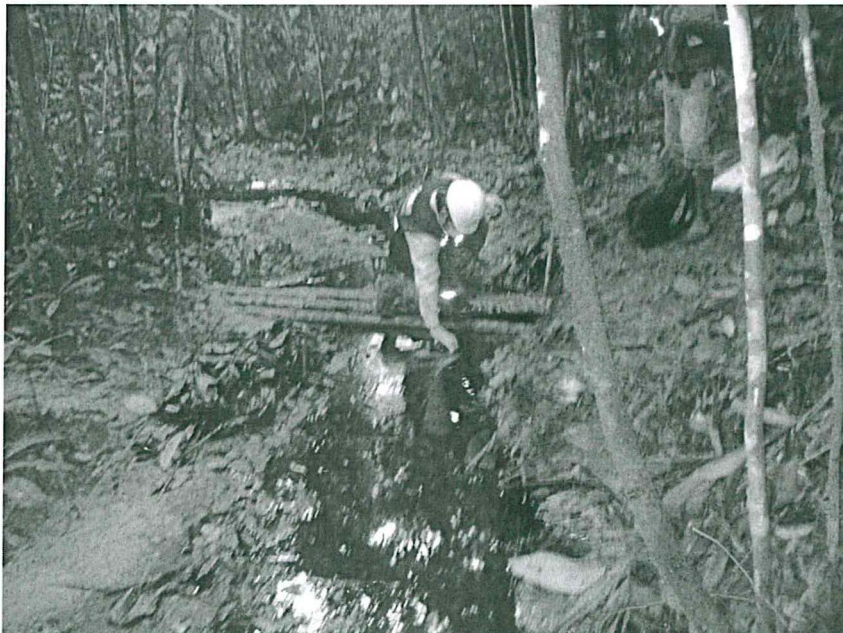
Código punto muestreo	Matriz	Coordenadas UTM (Datum WGS84)			Descripción
		Zona	Este	Norte	
		AS - 01	Agua	18 M	
AS - 02	Agua	18 M	373567	9706932	Ubicado a 100 metros aproximadamente del primer punto de muestreo aguas abajo, donde se aprecia presencia de hidrocarburos.
AS - 03	Agua	18 M	373872	9705346	Tercer punto de muestreo ubicado en la Quebrada Pañayacu aguas abajo, donde se ubica barrera de contención para derrames de hidrocarburos.

*af*  
**Fotografía N° 10.** Personal del OEFA, realizando el monitoreo de agua 100 metros aproximadamente del primer punto de muestreo aguas abajo.
