INFORME N° 446-2014-OEFA/DE-SDCA

ASUNTO : Reporte de Monitoreo Ambiental en el Marco de la Supervisión Especial por derrame de Líquido del Gas Natural (LGN) operado por Transportadora de Gas del Perú S.A., llevado a cabo el día 13 de junio de 2014, ubicado en la comunidad campesina Santa Rosa de Tambo, en el distrito de Tambo, provincia de Huaytará, departamento de Huancavelica.

"Decenio de las Personas con Discapacidad en el Perú"
"Año de la Promoción de la Industria Responsable y del Compromiso Climático"**REPORTE DE MONITOREO AMBIENTAL EN APOYO A LAS SUPERVISIONES DEL
OEFA**

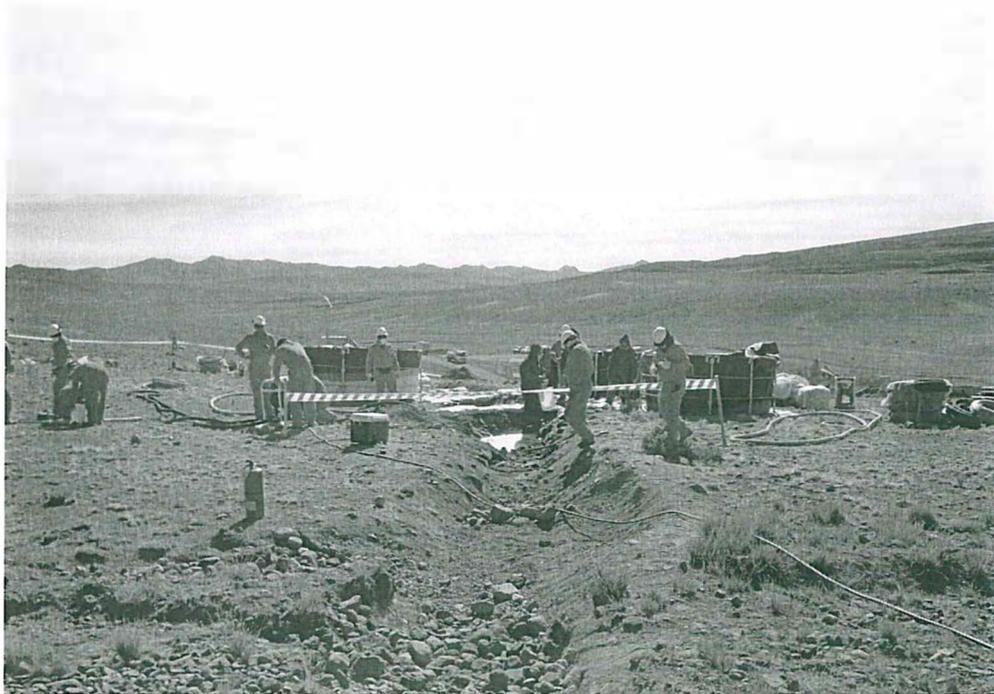
Según Reporte Preliminar de Emergencias Ambientales, el incidente tuvo lugar el 11 de junio de 2014, debido a un orificio en el ducto por acto de terceros, produciéndose derrame de Líquido de Gas Natural (LNG) en el KP 409 + 500, afectando un área no determinada.

Fotografía N° 1: Lugar del derrame de LNG

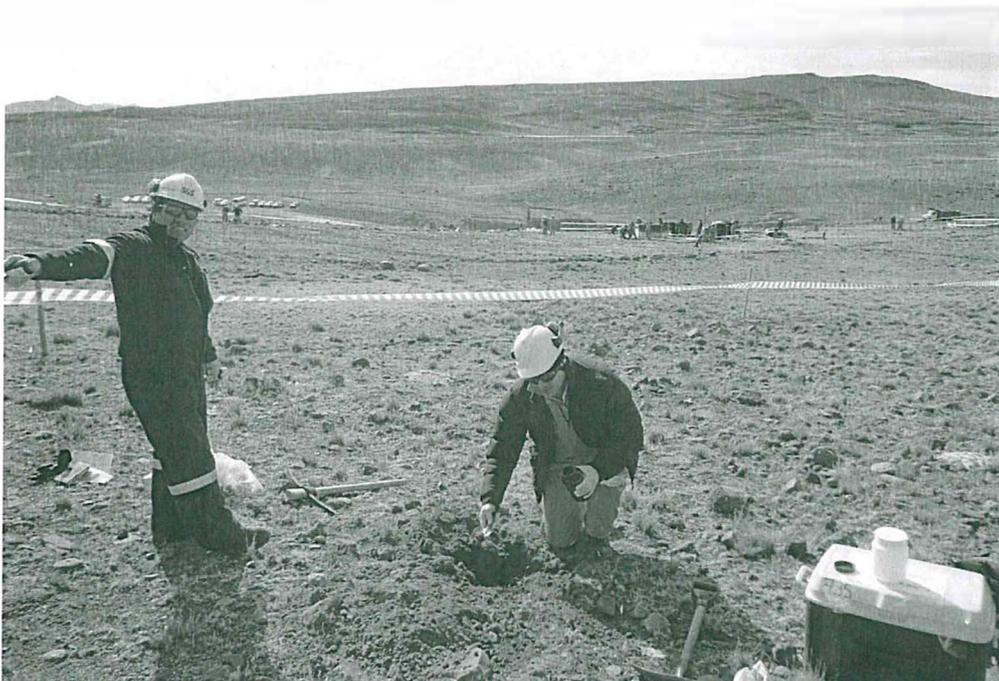
| Código punto muestreo | Matriz | Coordenadas UTM (Datum WGS84) | | | Descripción |
|---|---|---|---|---|---|
| Blanco-TGP | Suelo | 18 | 492319 | 8508122 | Punto blanco, aproximadamente a 50 m al nor oeste del lugar del derrame |

Fotografía N° 2: Punto de Monitoreo Blanco-TGP

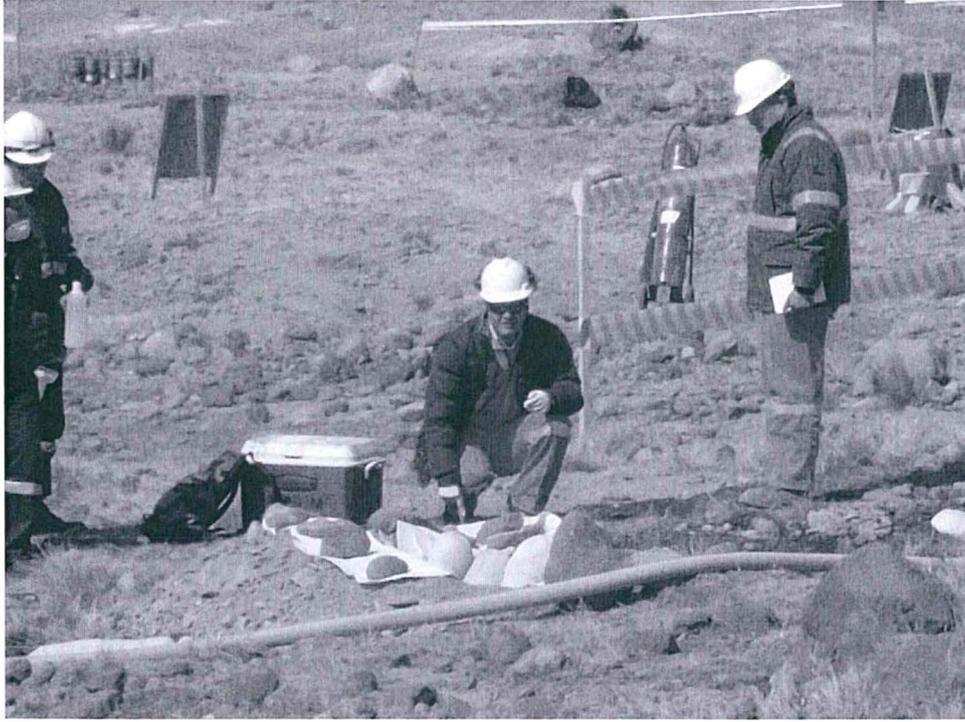
| Código punto muestreo | Matriz | Coordenadas UTM (Datum WGS84) | | | Descripción |
|---|---|---|---|---|---|
| SI-TGP-01 | Suelo | 18 | 492407 | 8508144 | Suelo impactado, aproximadamente a 25 m al nor este del lugar del derrame |

Fotografía N° 3: Punto de monitoreo SI-TGP-01

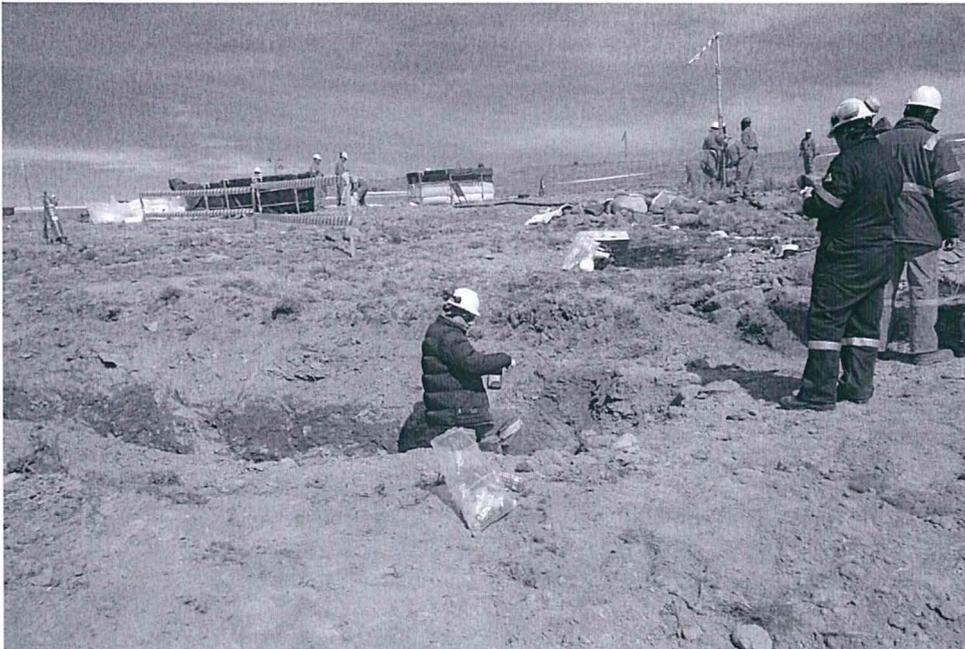
| Código punto muestreo | Matriz | Coordenadas UTM (Datum WGS84) | | | Descripción |
|---|---|---|---|---|---|
| SI-TGP-02 | Suelo | 18 | 492412 | 8508146 | Suelo impactado, aproximadamente a 35 m al nor este del lugar del derrame |

Fotografía N° 4: Punto de monitoreo SI-TGP-02

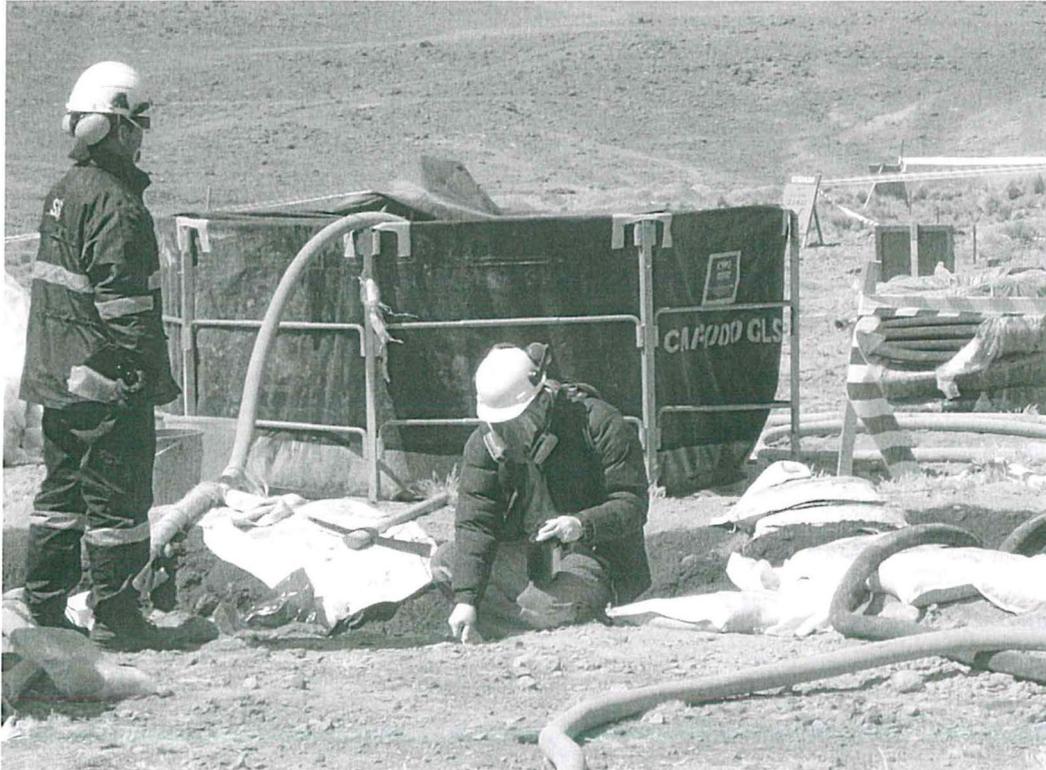
| Código punto muestreo | Matriz | Coordenadas UTM (Datum WGS84) | | | Descripción |
|---|---|---|---|---|---|
| SI-TGP-03 | Suelo | 18 | 492395 | 8508126 | Suelo impactado, aproximadamente a 10 m al nor este del lugar del derrame |

Fotografía N° 5: Punto de monitoreo SI-TGP-03
