**INFORME N° 688 -2014-OEFA/DE-SDCA**

ASUNTO : Reporte del Monitoreo de Calidad de Suelo en la Emergencia Ambiental en el marco de la supervisión especial. Llevado a cabo del 27 de mayo al 03 de junio del 2014, en el área de influencia del KM 547+463 del Oleoducto Norperuano, operado por la empresa Petróleos del Perú S.A.

## REPORTE DEL MONITOREO DE CALIDAD DE SUELO EN LA EMERGENCIA AMBIENTAL EN APOYO A LA SUPERVISIÓN ESPECIAL DEL OEFA

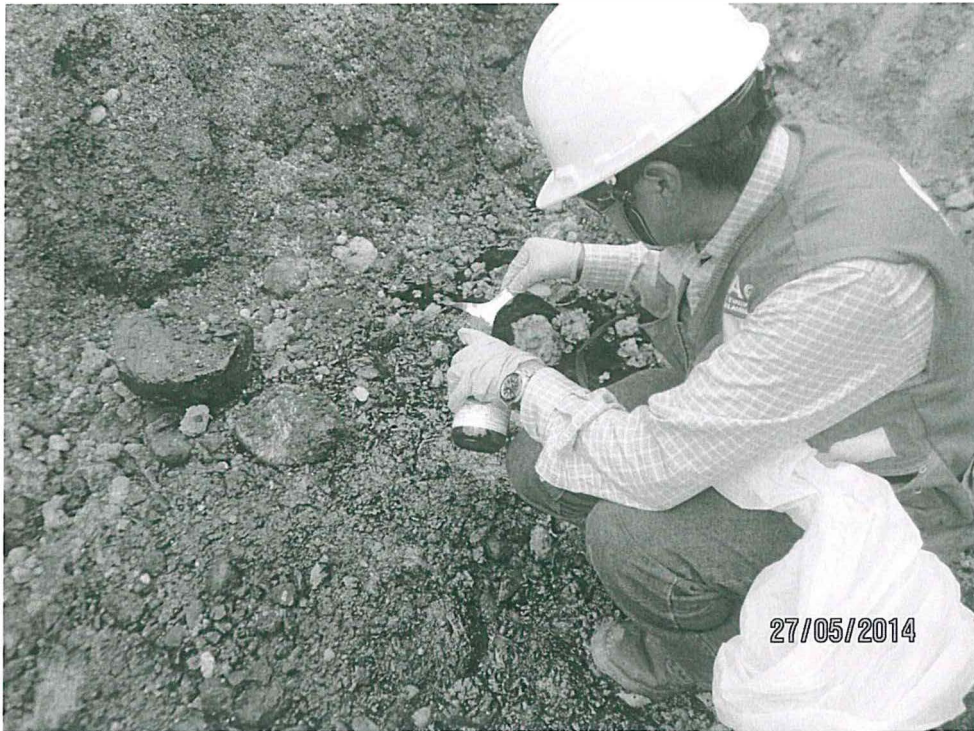
Fotografía N° 1. Toma de muestra del suelo en el punto S-01

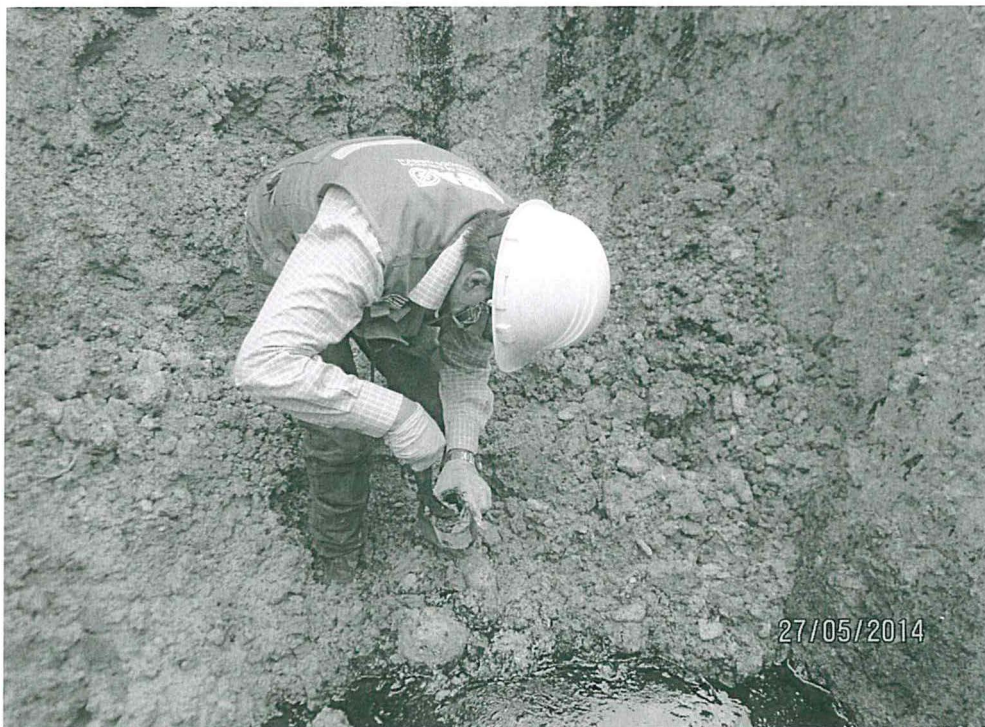
Fotografía N° 2. Toma de muestra del suelo en el punto S-02

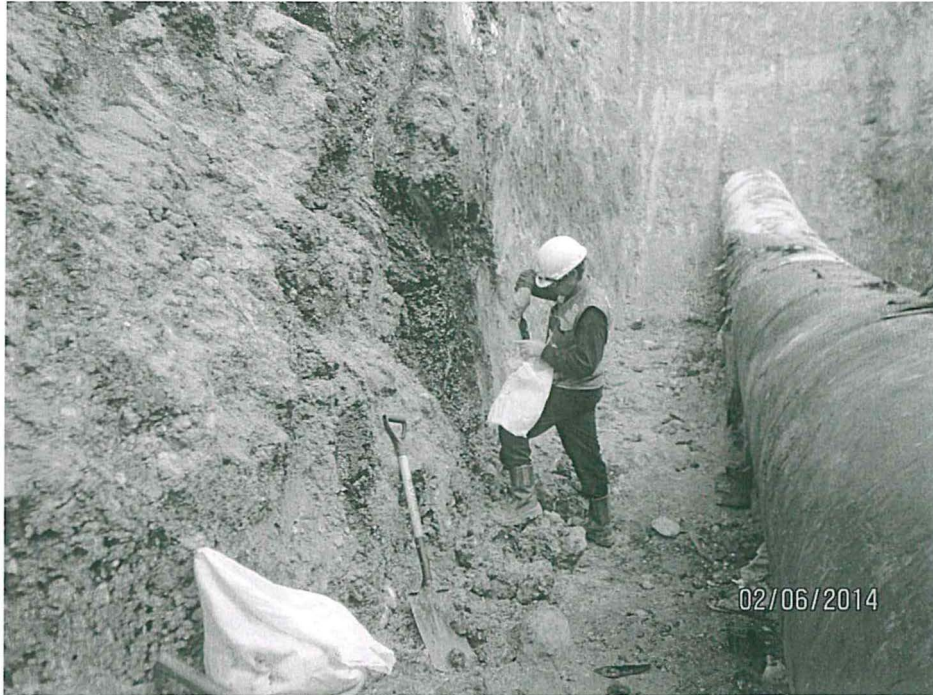
Fotografía N° 3. Toma de muestra del suelo en el punto S-03

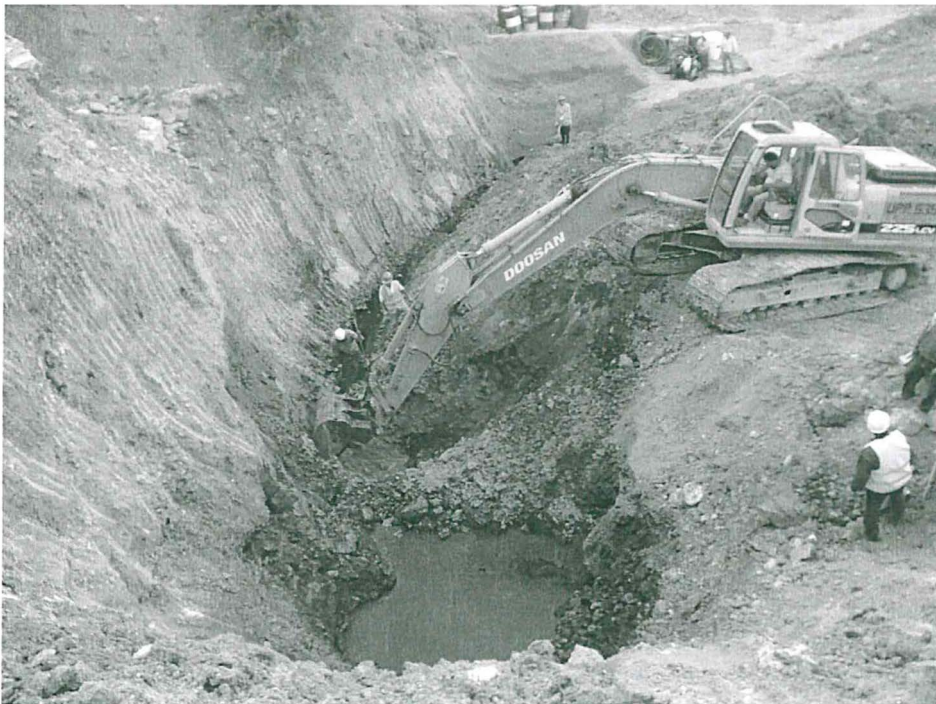
Fotografía N° 4. Área afectada por el derrame de hidrocarburos en el área de influencia del KM 547+463 del Oleoducto Norperuano

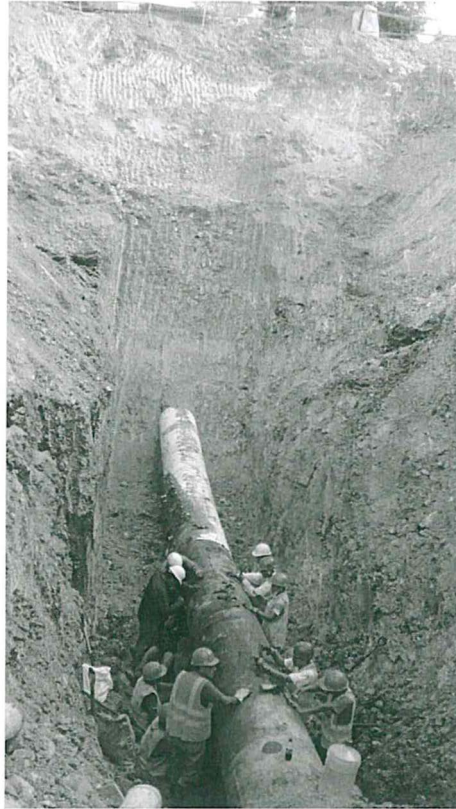
Fotografía N° 5. Personal de Petroperú retirando el material de cobertura de Oleoducto Norperuano, a la altura del KM 547+463.

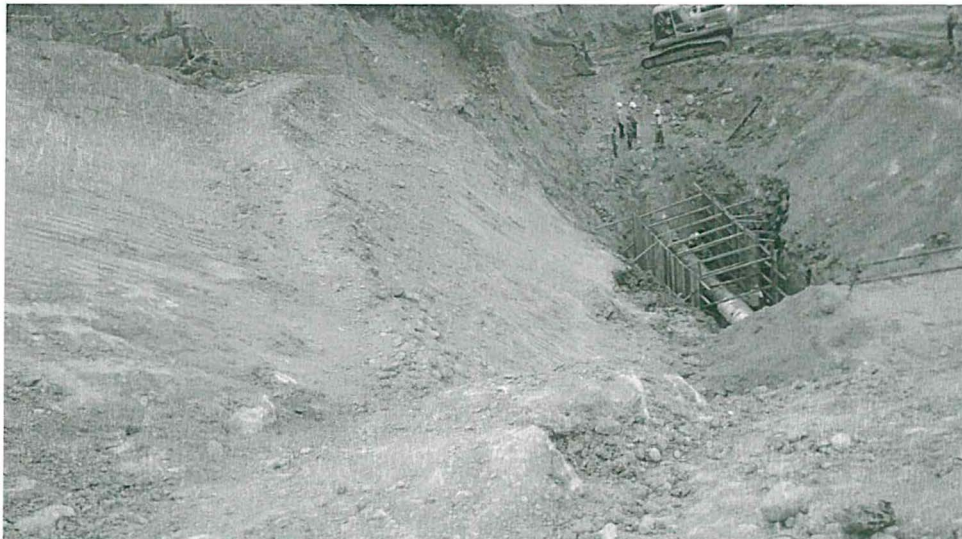
Fotografía N° 6. Personal de Petroperú construyendo una jaula para proteger al personal de la caída de piedras en el Oleoducto Norperuano, a la altura del KM 547+463.

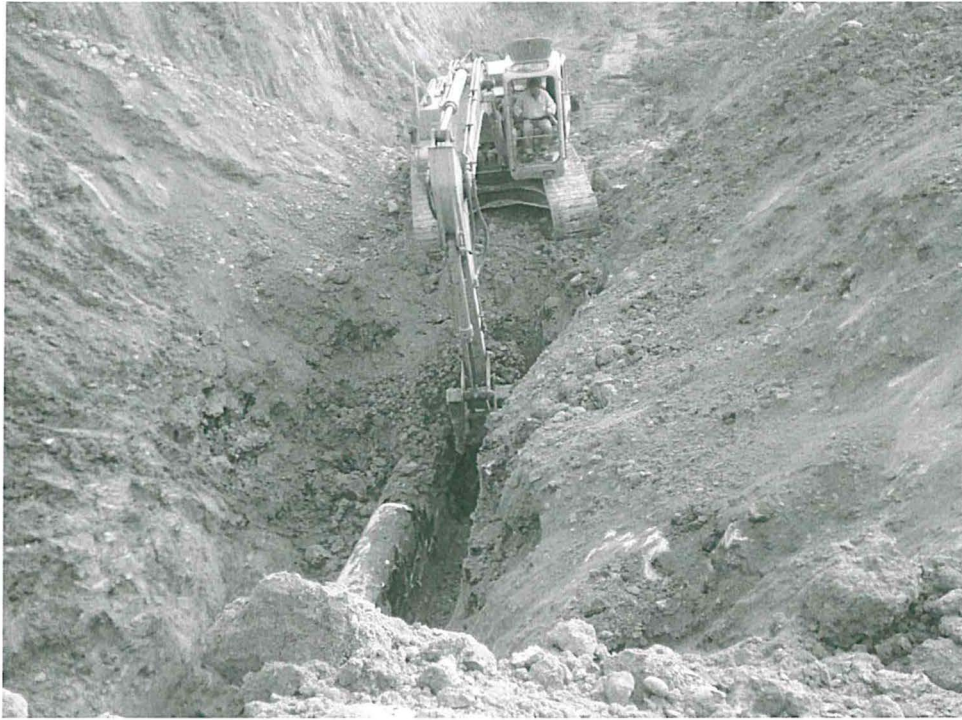
Fotografía N° 7. Maquinaria de Petroperú realizando trabajos de limpieza

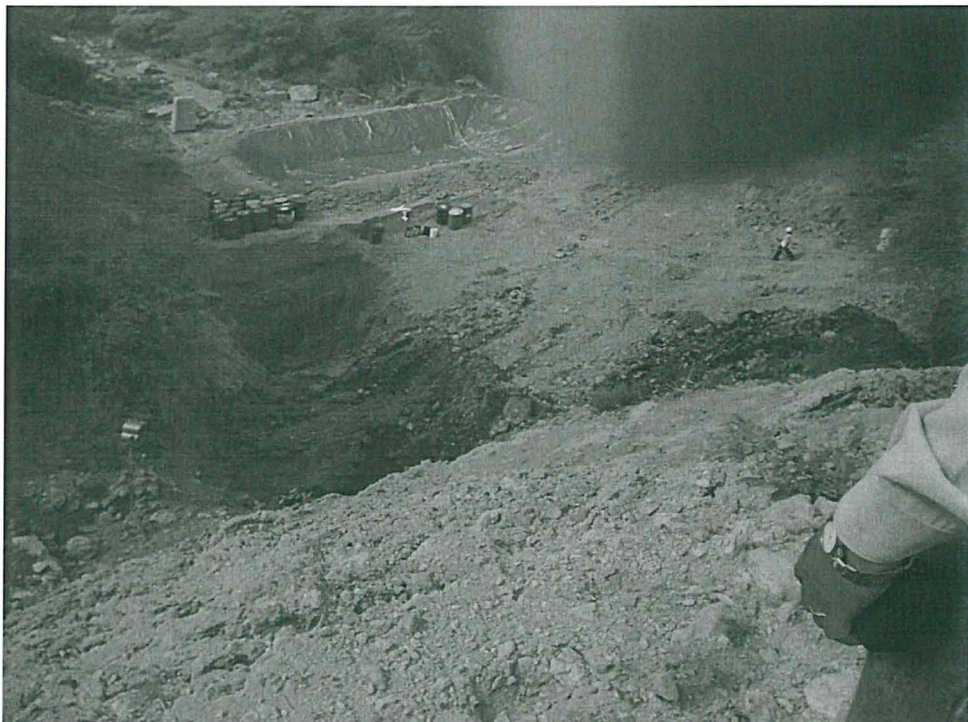
Fotografía N° 8. Área afectada por el derrame de hidrocarburos en el área de influencia del KM 547+463 del Oleoducto Norperuano
