**INFORME N° 684-2014-OEFA/DE-SDCA**

ASUNTO : Reporte de Monitoreo en atención a la Emergencia Ambiental por la rotura de un ducto de Diésel, ubicado en la locación de Jibarito – Lote 1 AB, Pluspetrol Norte S.A, provincia y departamento de Loreto, realizado el 03 de junio de 2014.

### REPORTE DE MONITOREO AMBIENTAL EN APOYO A LAS SUPERVISIONES DEL OEFA

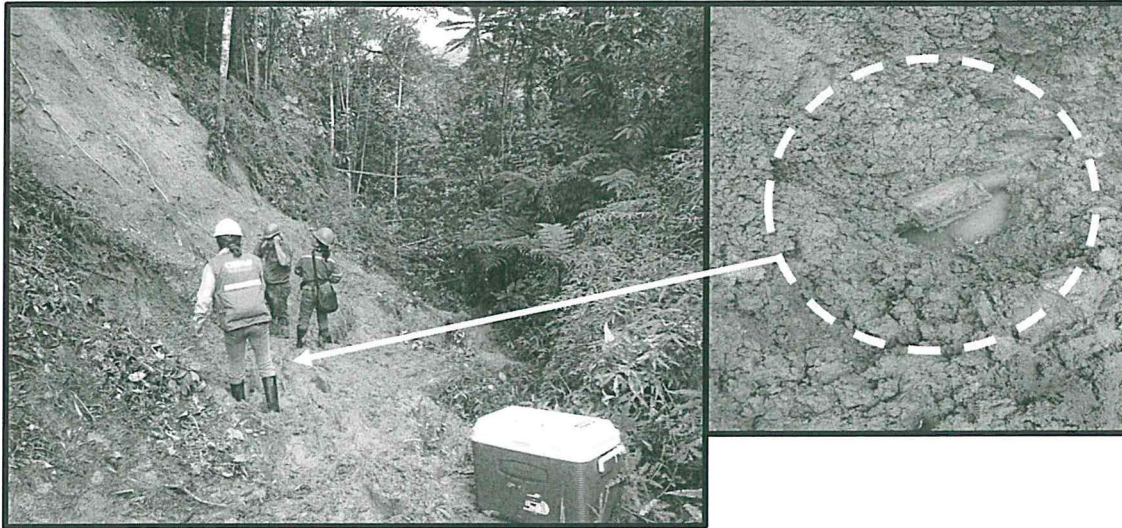
**Fotografía N°1:** Punto de rotura de tubería de Diésel ubicada en zona de alta pendiente.

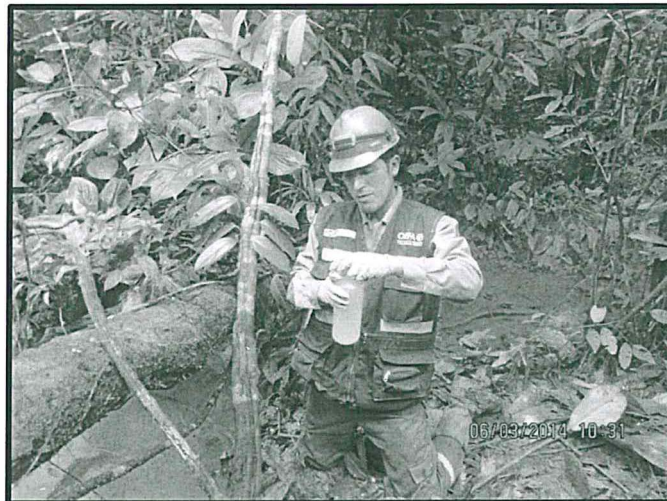
**Fotografía N°2:** Toma de muestra de agua superficial (AM-1 JI) aguas abajo.

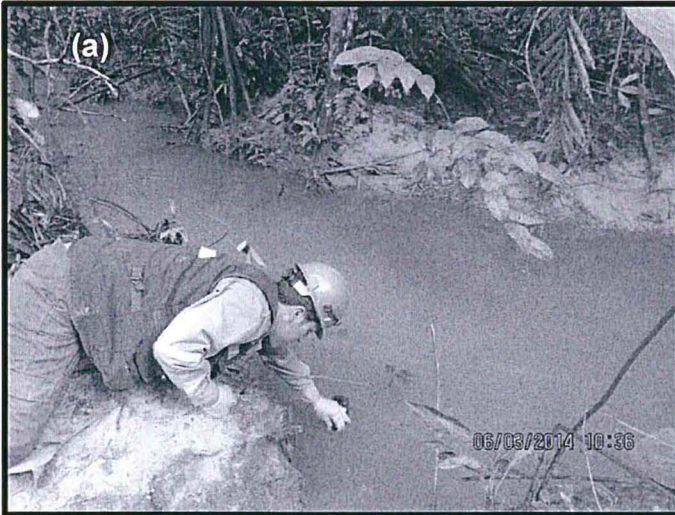
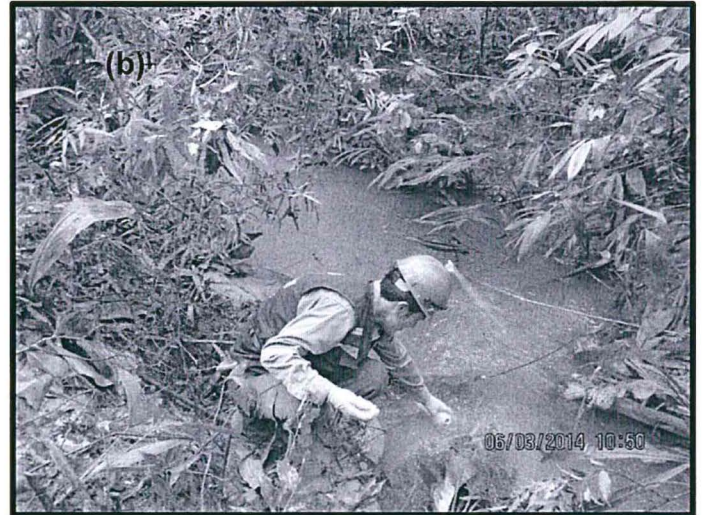
Fotografía N°3: (a) Toma de muestra de agua superficial (AM-2 JI); (b) toma de muestra blanco (AM-3 JI).

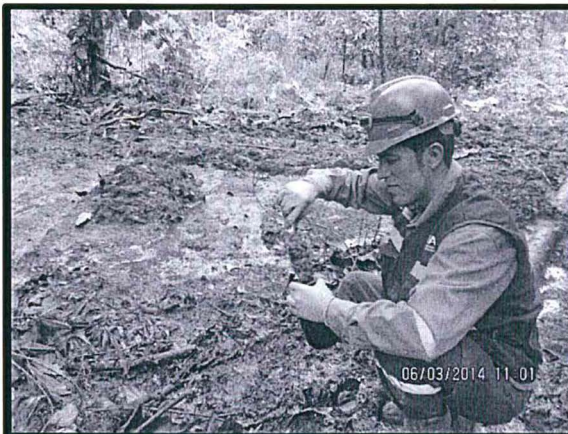
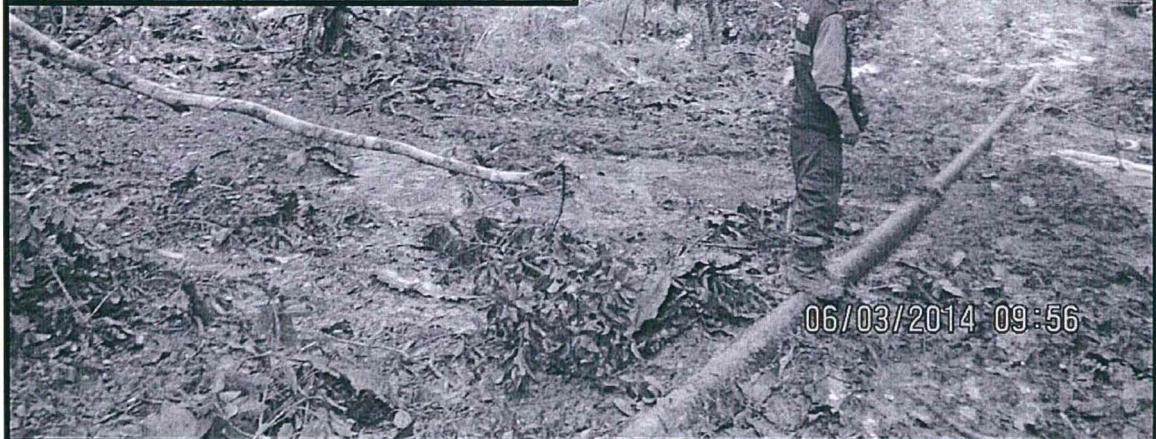
Fotografía N°4: (a) Toma de muestra de suelo (S-1 JI) en zona afectada por el derrame de diésel.
