**INFORME N° 343-2011-OEFA/DE**

ASUNTO : Informe sobre presunto derrame de petróleo en la Bahía Ferrol
Chimbote ocurrido el día 21 de noviembre 2011.

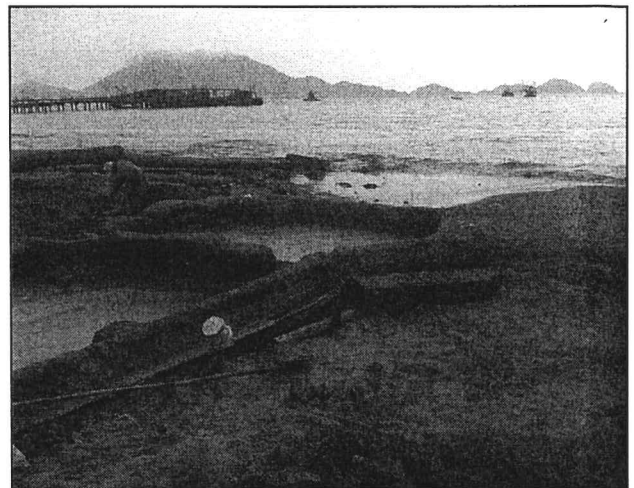
Estas magnitudes son menores a lo establecido en los Estándares de Calidad Ambiental para agua, Categoría 4: Conservación del Ambiente Acuático-Ecosistemas Marino Costeros, que señala un mínimo de 4 mg/L. Esta característica estaría indicando un problema ambiental del área, asociado, a los vertimientos pesqueros con alta carga orgánica, y actividades de recuperación de aceites, durante el levantamiento de la veda. (Foto 04)

Foto 04: Vertimientos pesqueros y recuperación artesanal de aceites.
